# 陸側遮水壁測温管150-7S温度上昇の原因調査 今後の対応について

2022年1月27日

東京電力ホールディングス株式会社

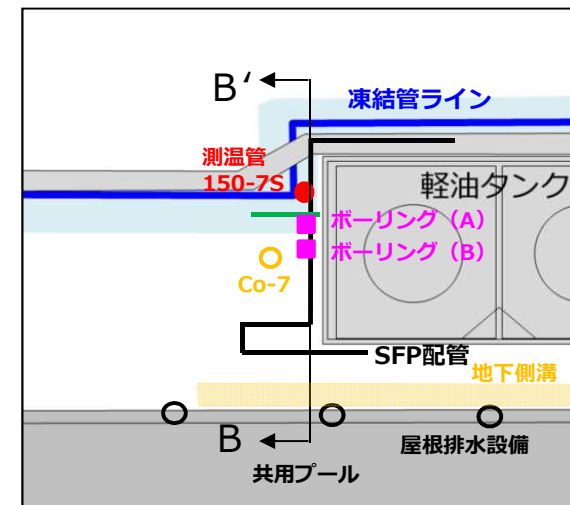
- 2022年1月時点で150-7S測温管温度は全層で0℃未満を保持しており、温度低下を継続している。
- 過去の0℃未満の状態での温度低下速度は-0.2℃～0.25/日程度であるが、現在の低下速度は-0.1℃/日程度となっている。測温管の温度低下速度が半分となっていることから、現在も水みちなどの影響により、測温管150-7Sの周囲で局所的に冷熱効果が十分に発揮されていないものと想定される。
- 更に現在もK排水路での湧水量は低下傾向はあるが止まっていないことから、一部水路が残存していると考えられる。
- 上記を踏まえ、深部の地盤状態を確認する目的でボーリング調査を行う。

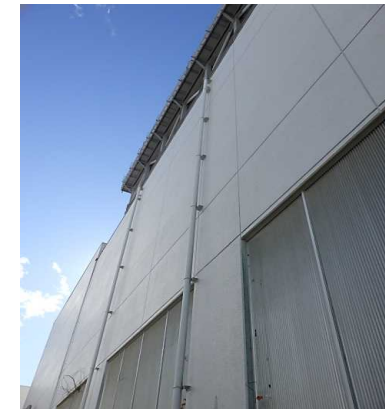
雨水排水設備

- 共用プールからの雨水排水設備の状況を確認するため、150-7S近傍の雨水排水設備の掘削を実施した。
- 調査は人力掘削により行っており、一部の雨水排水設備（地下側溝）にて損傷している箇所を確認した。
- 雨水排水設備から漏出した雨水が損傷箇所から地中に浸透している可能性があるため、仮設導水管にて近傍の既設雨水枡までの雨水排水経路を構築する予定である。
- また、温度が高い水が供給されている実態を確認するため、雨水排水設備の状況調査を実施するとともに、屋根排水設備を流れる雨水の水温を計測できる状態を構築し、気温上昇時の雨水排水水温の確認を行う予定である。
- 共用プール屋根排水の本設化は来年度に実施予定である。

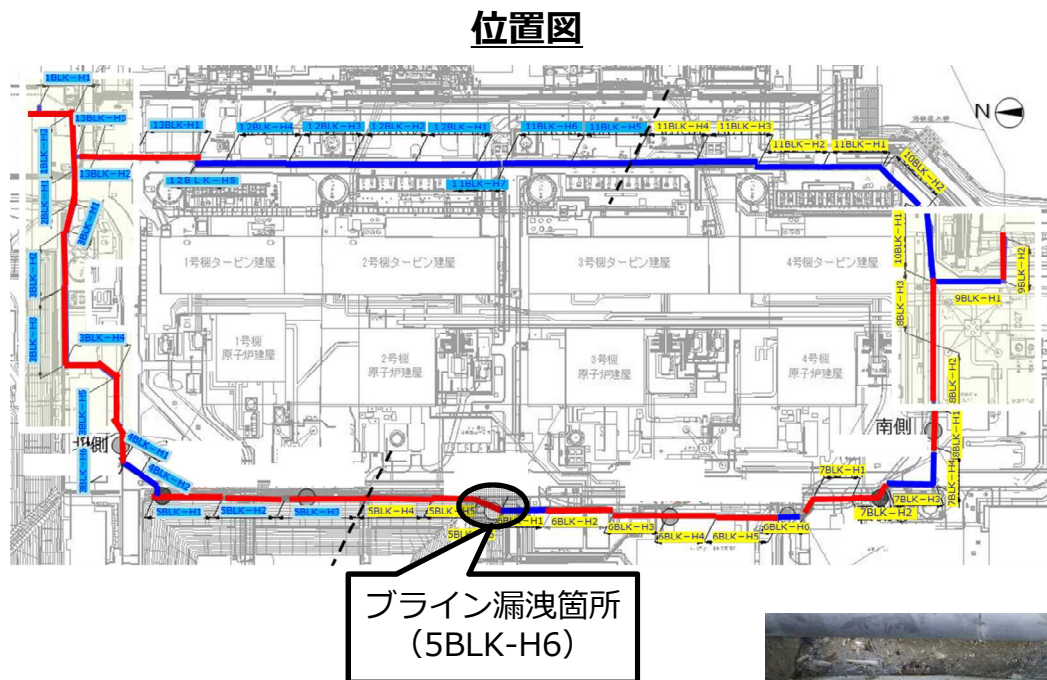
- 1/16（日）に陸側遮水壁設備の2系（南側）ブライントークにおいてタンク液位の低下を確認した。
- ブライン流量データより、ブライン漏洩の可能性が高い場所は大芋沢排水路南側に位置する5BLK-H6であると判断し、バルブの閉操作を実施した結果、タンク液位の安定を確認したことから、当該箇所からブラインが漏洩していたと推定した。

\* 漏えいしたブラインは地下に浸透していくが、ブラインは塩化カルシウム溶液であり周辺環境への影響はないと判断している。

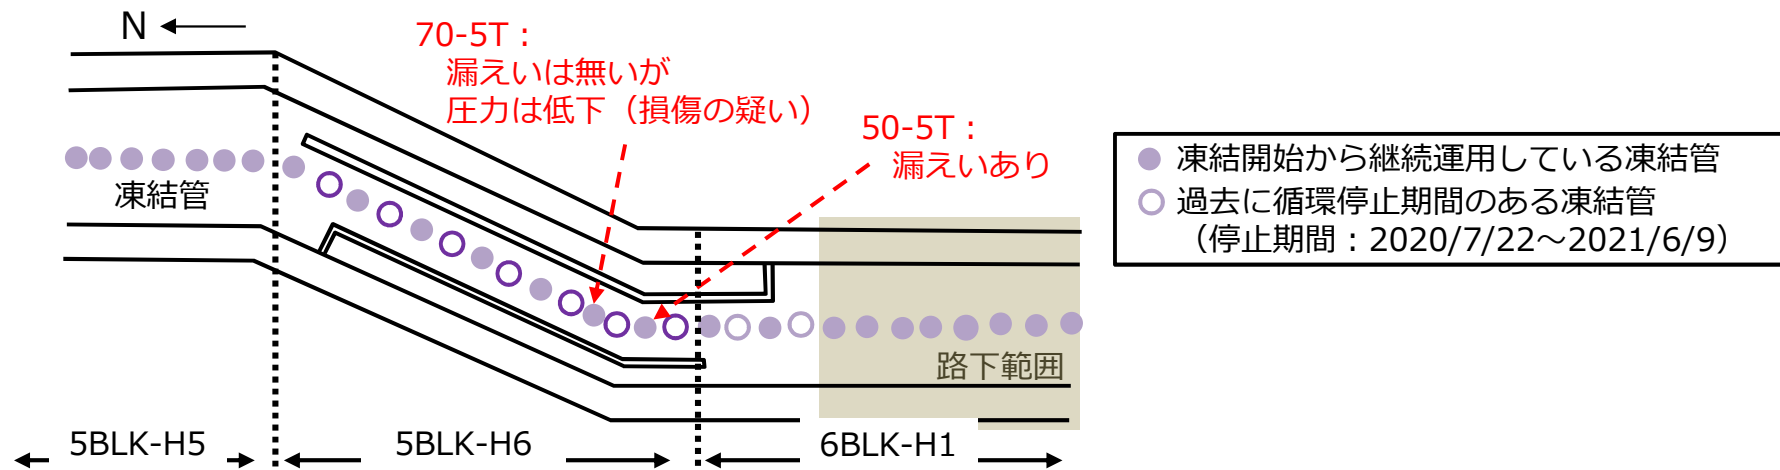
- 1/17（月）から、5BLK-H6に含まれる凍結管（14本）ごとに漏洩箇所・損傷箇所を確認するため、融氷及び耐圧試験を実施した。
- 1/20（木）までに凍結管の耐圧試験を実施、2本の凍結管でブラインの漏洩または圧力低下を確認した。
- 上記2本の凍結管については損傷部位の交換を行い、1/22（土）にブラインの循環を再開した。
- 予防的対策として、5BLK-H6と6BLK-H1に含まれる凍結管については部品交換を行う。
