# 1/2号機排気筒ドレンサンプピットの対応状況について

2022年1月27日

東京電力ホールディングス株式会社

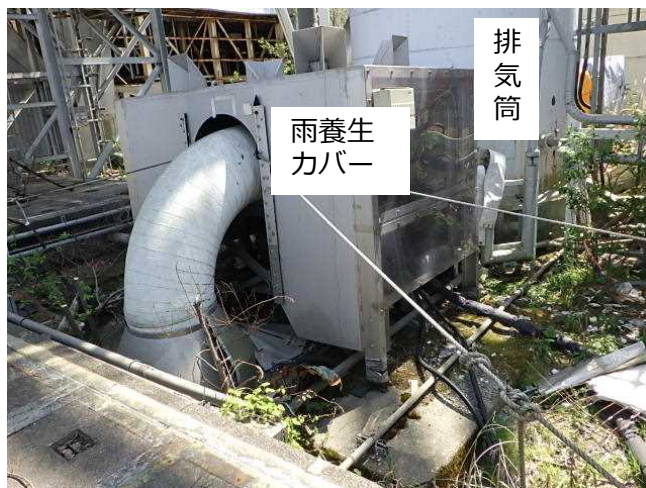
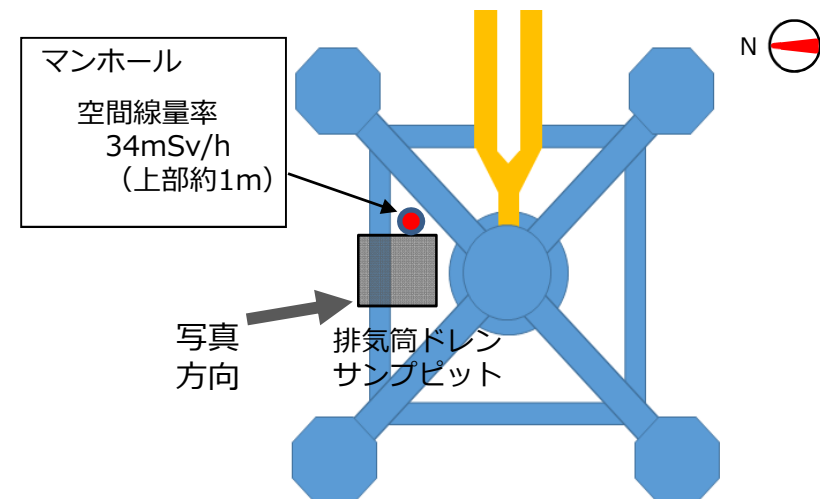
- 2021年12月に、マンホールへの雨水流入対策後の流入箇所を調査するため、ピット周辺へ再度散水を行った。併せて今後、ピット内部確認によりピット内への流入箇所調査を行う計画。
- なお、排水ポンプ起動時以外の水位低下は見られず、系外への流出はない。

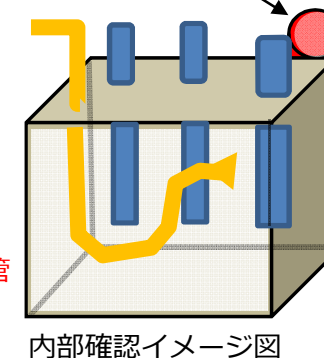
ピット南東側にマンホールあり。  
(マンホール位置は想定)
