陸側遮水壁測温管150-7S温度上昇の 原因調査状況について

2022年2月24日

東京電力ホールディングス株式会社

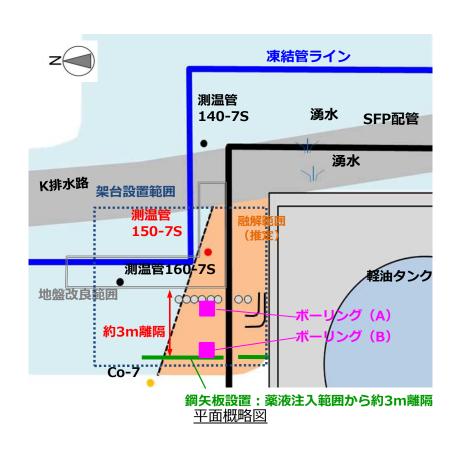
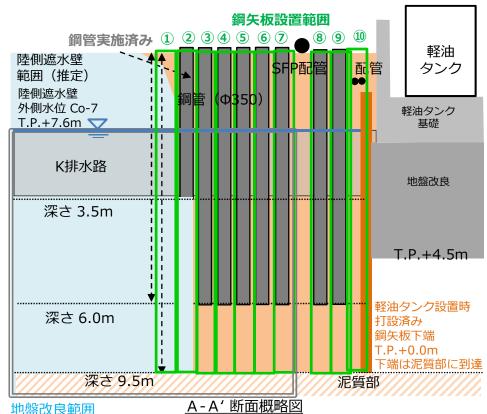
- ▶ 昨年12月に行った鋼矢板の設置について、地盤改良の影響と思われる固結した箇所が地中内に存在したため、計画通りに鋼矢板を設置できなかった。このため機材の変更および設置位置を変更することで鋼矢板を設置することとしている。
- ▶ ボーリング調査および水みち調査からT.P. +7.0 mからT.P. +6.0 mの範囲で地下水の卓越した流れを確認した。中粒砂岩層では一部互層状を呈する砂泥層が確認されたことから、鋼矢板の設置はT.P. +0.0 m付近の泥質部までとする(P2参照)。
- ▶ 2月15日発生したブライン漏洩・停止の影響から一時的に地中温度が上昇したが、早期に復旧したため影響は軽微であり、現在は低下傾向を示しているため鋼矢板の設置を行うことができると評価している(P3参照)。

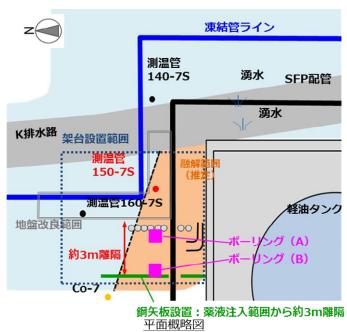
- → 鋼矢板は設置は2月23日から開始し、設置完了は3月初旬を 予定している。
- ▶ 仮設導水管設置作業については3月中旬を目途に実施している。

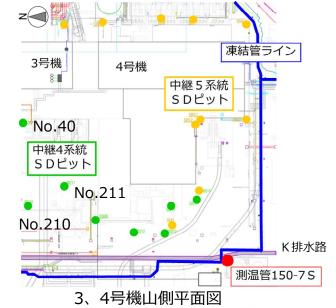
- ▶ 温度上昇箇所至近のサブドレン汲上量は降雨量及びSD40等の稼働に伴い変動している。
- ▶ 現状では測温管150-7Sの温度上昇に伴い汲上量が上昇していることは 明瞭では無い為いため、陸側遮水壁の遮水性は継続して保たれている と評価しているが、今後も監視を継続する。

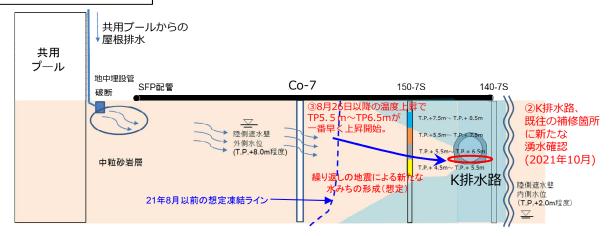
B-B' 断面概略図

- ▶ Co-7の水温は夏頃に表層付近で水温が複数年高くなっていることが確認されているため、周辺に高い水温の供給があると想定される。
- ▶ 2021年10月にK排水路内にて新たな湧水が確認されたことから、水みちがK排水路まできていることが想定される。
- > 2013年~2020年は震度3以上の地震が年間5~8回計測されてたが、2021年は2、3月に震度5以上の地震を2回観測し、震度3以上の地震は年間21回と例年の3倍程度発生している。
- ▶ 上記から、繰り返しの地震挙動によって、K排水路に向かう新たな水みちが形成された可能性があると想定している。
- ▶ 測温管の温度がTP+7.5m~6.5mのみ0℃以上となったことから、新たな水みちができたことから陸側遮水壁に円盤状の融解部が生じ、地下水流動が不均質となったために地中温度の急上昇・急低下が計測されたと想定している。

年	震度3以上の数 (大熊町震度)	震度5以上の 地震		
2016	6		陸側遮水壁 凍結開始(2016年~)	
2017	6			
2018	7		陸側遮水壁	
2019	5		維持管理運用開始	
2020	8		(2018年~)	
2021	21	(1)2021/2/13 震度6弱 (2)2021/3/20 震度5弱
