# 1~2号機原子炉建屋上部階調査の結果について

2022年2月24日

東京電力ホールディングス株式会社

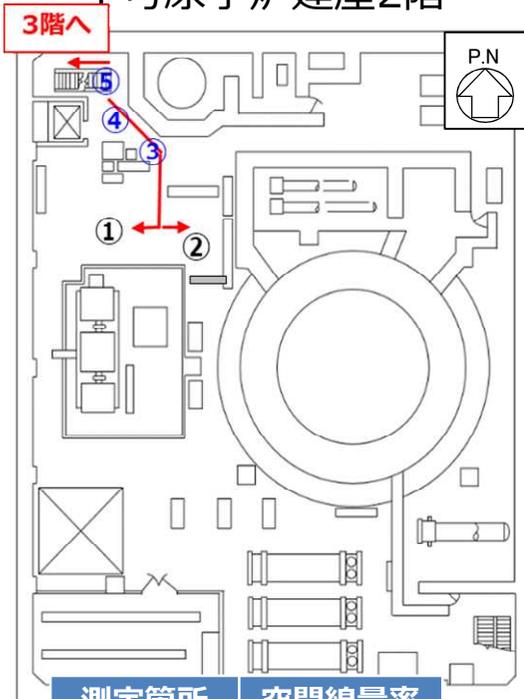
1号原子炉建屋2階

測定箇所 No.	空間線量率 [mSv/h]
①	7.0
②	14
③	5.0
④	7.0
⑤	1.2

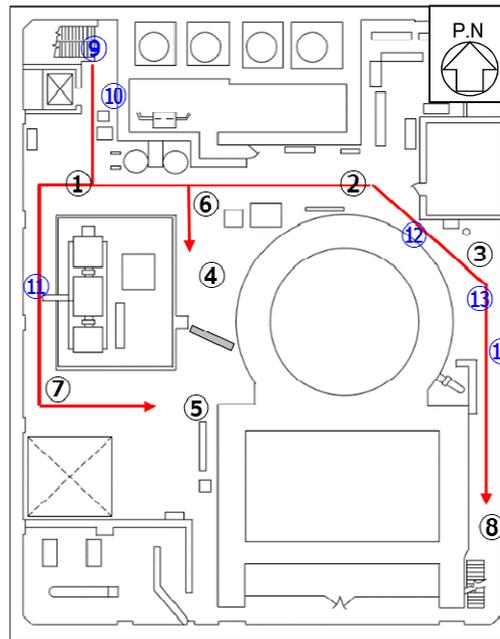
1号原子炉建屋3階

測定箇所 No.	空間線量率 [mSv/h]	測定箇所 No.	空間線量率 [mSv/h]
①	2.8	⑧	4.5
②	2.4	⑨	1.5
③	32	⑩	2.0
④	4.0	⑪	2.5
⑤	1.0	⑫	3.0
⑥	4.0	⑬	11
⑦	1.0	⑭	80

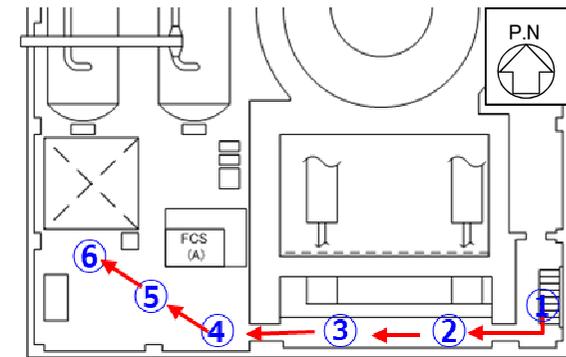
1号原子炉建屋4階

測定箇所 No.	空間線量率 [mSv/h]
①	7.5
②	1.0
③	1.0
④	6.0
⑤	20
⑥	21

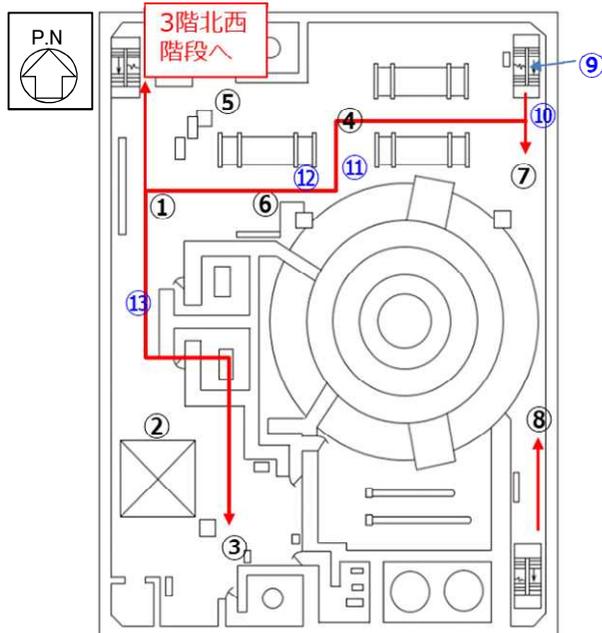
2号原子炉建屋2階

測定箇所 No.	空間線量率 [mSv/h]	測定箇所 No.	空間線量率 [mSv/h]
①	3.6	⑧	6.8
②	1.8	⑨	10
③	2.8	⑩	8.0
④	4.4	⑪	5.0
⑤	1.6	⑫	5.0
⑥	3.7	⑬	3.5
⑦	4.3

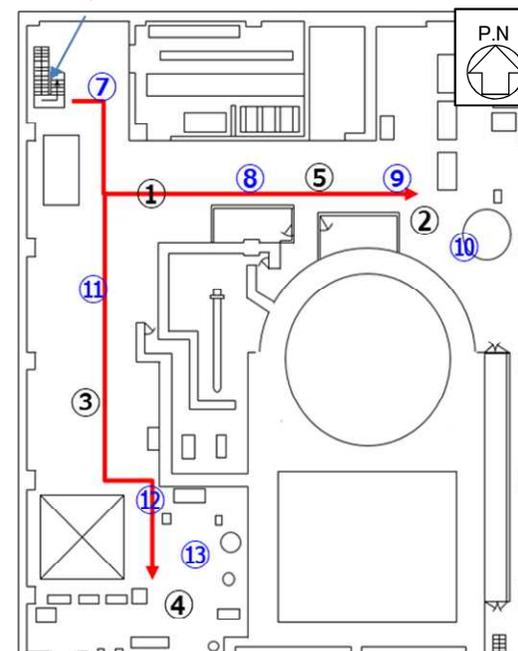
⑥ 2号原子炉建屋3階

測定箇所 No.	空間線量率 [mSv/h]	測定箇所 No.	空間線量率 [mSv/h]
①	2.6	⑧	8.0
②	7.3	⑨	10
③	3.2	⑩	7.0
④	4.8	⑪	4.5
⑤	7.3	⑫	7.0
⑥	6.0	⑬	6.0
⑦	3.0
