# タービン建屋東側における 地下水及び海水中の放射性物質濃度の状況について

2022/2/24

東京電力ホールディングス株式会社

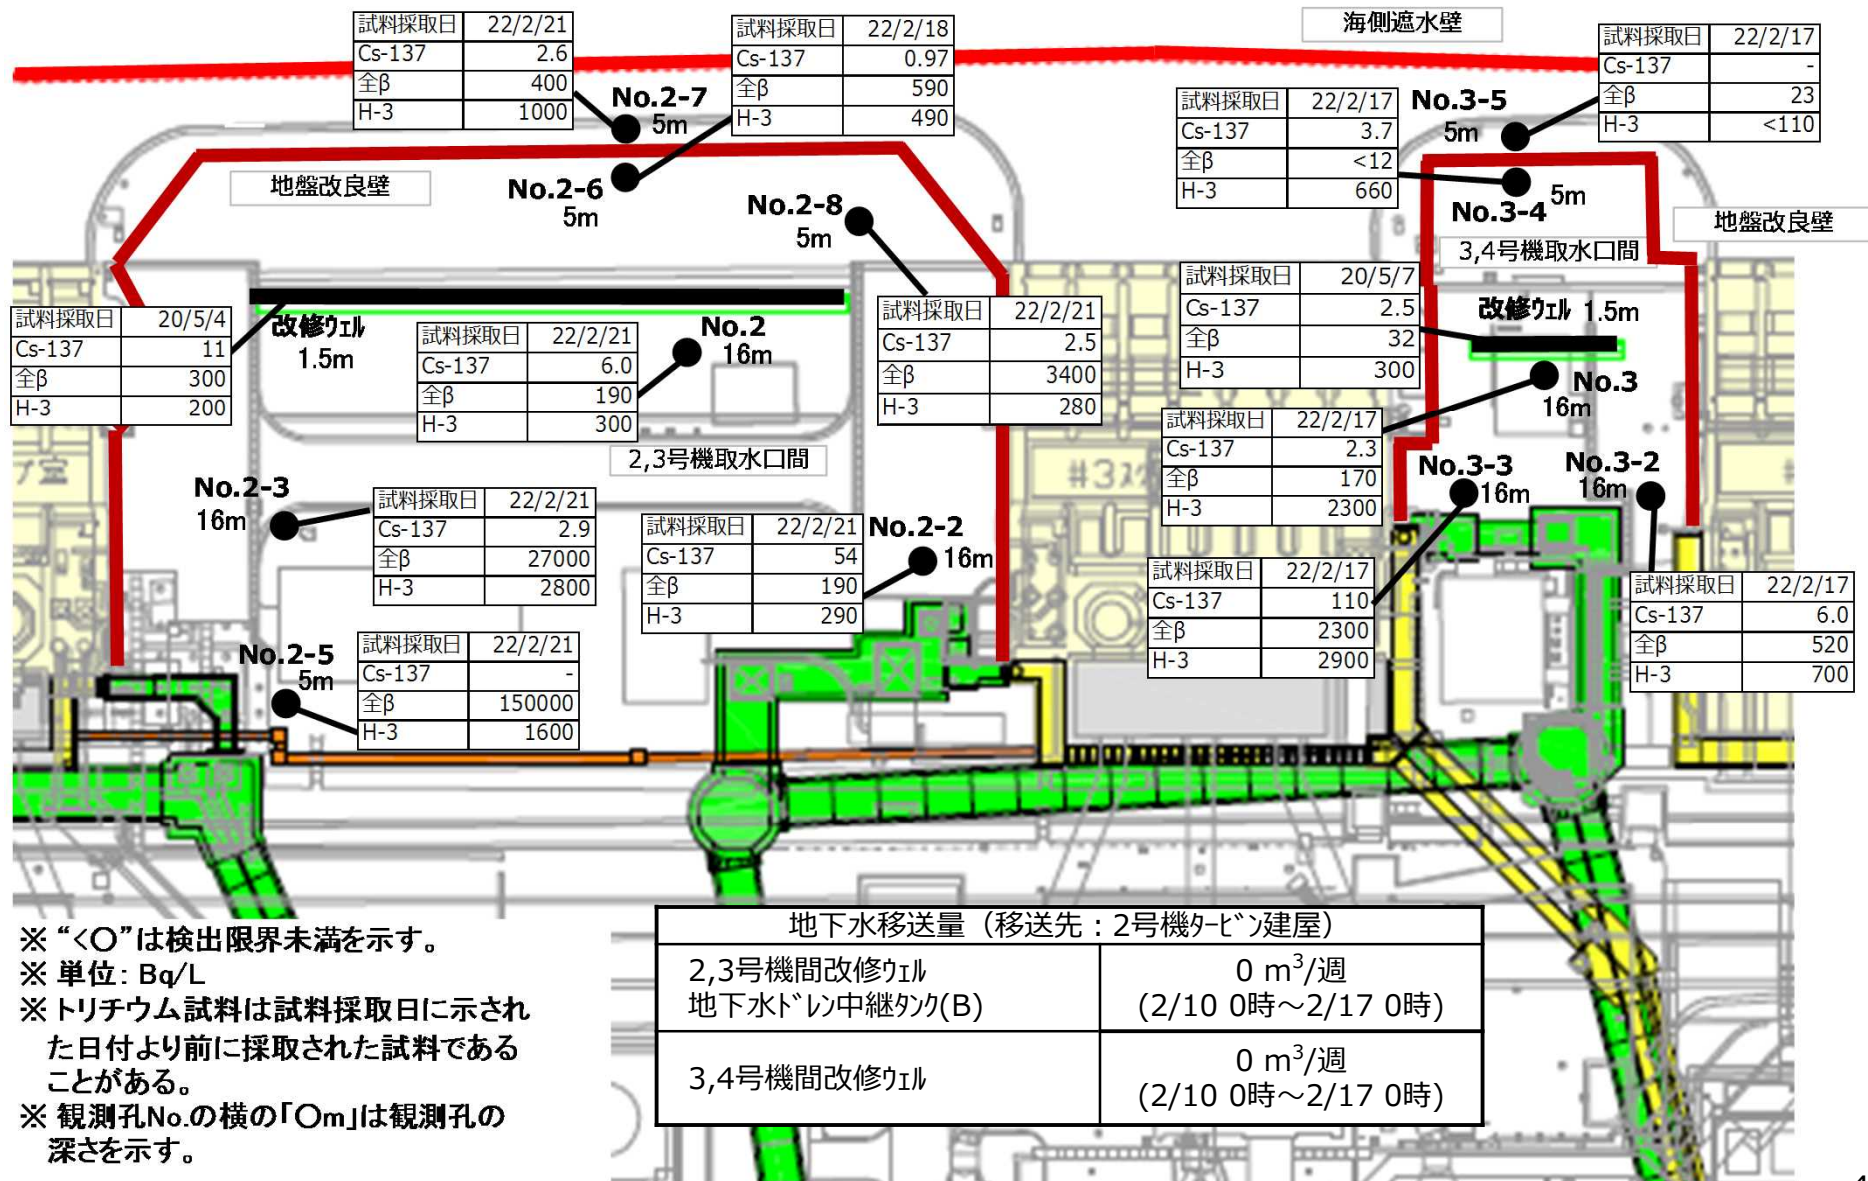
### <2,3号機取水口間、3,4号機取水口間>

- H-3濃度は、全観測孔で告示濃度60000Bq/Lを下回り、No.2-3 など上下動が見られる観測孔もあるが、全体的に横ばい又は低下傾向の観測孔が多い。
- 全β濃度は、全体としては横ばい傾向にあるが、No.2-3 など上下動が見られる観測孔もあり、引き続き傾向を注視していく。

- H-3濃度は、全観測孔で告示濃度60000Bq/Lを下回り、No.3-3 など上下動が見られる観測孔もあるが、全体的に横ばい又は低下傾向の観測孔が多い。
- 全β濃度は、全体としては横ばい又は低下傾向であるが、No.3、No.3-2、No.3-4、No.3-5 など多くの観測孔で上下動がみられるため、引き続き傾向を注視していく。

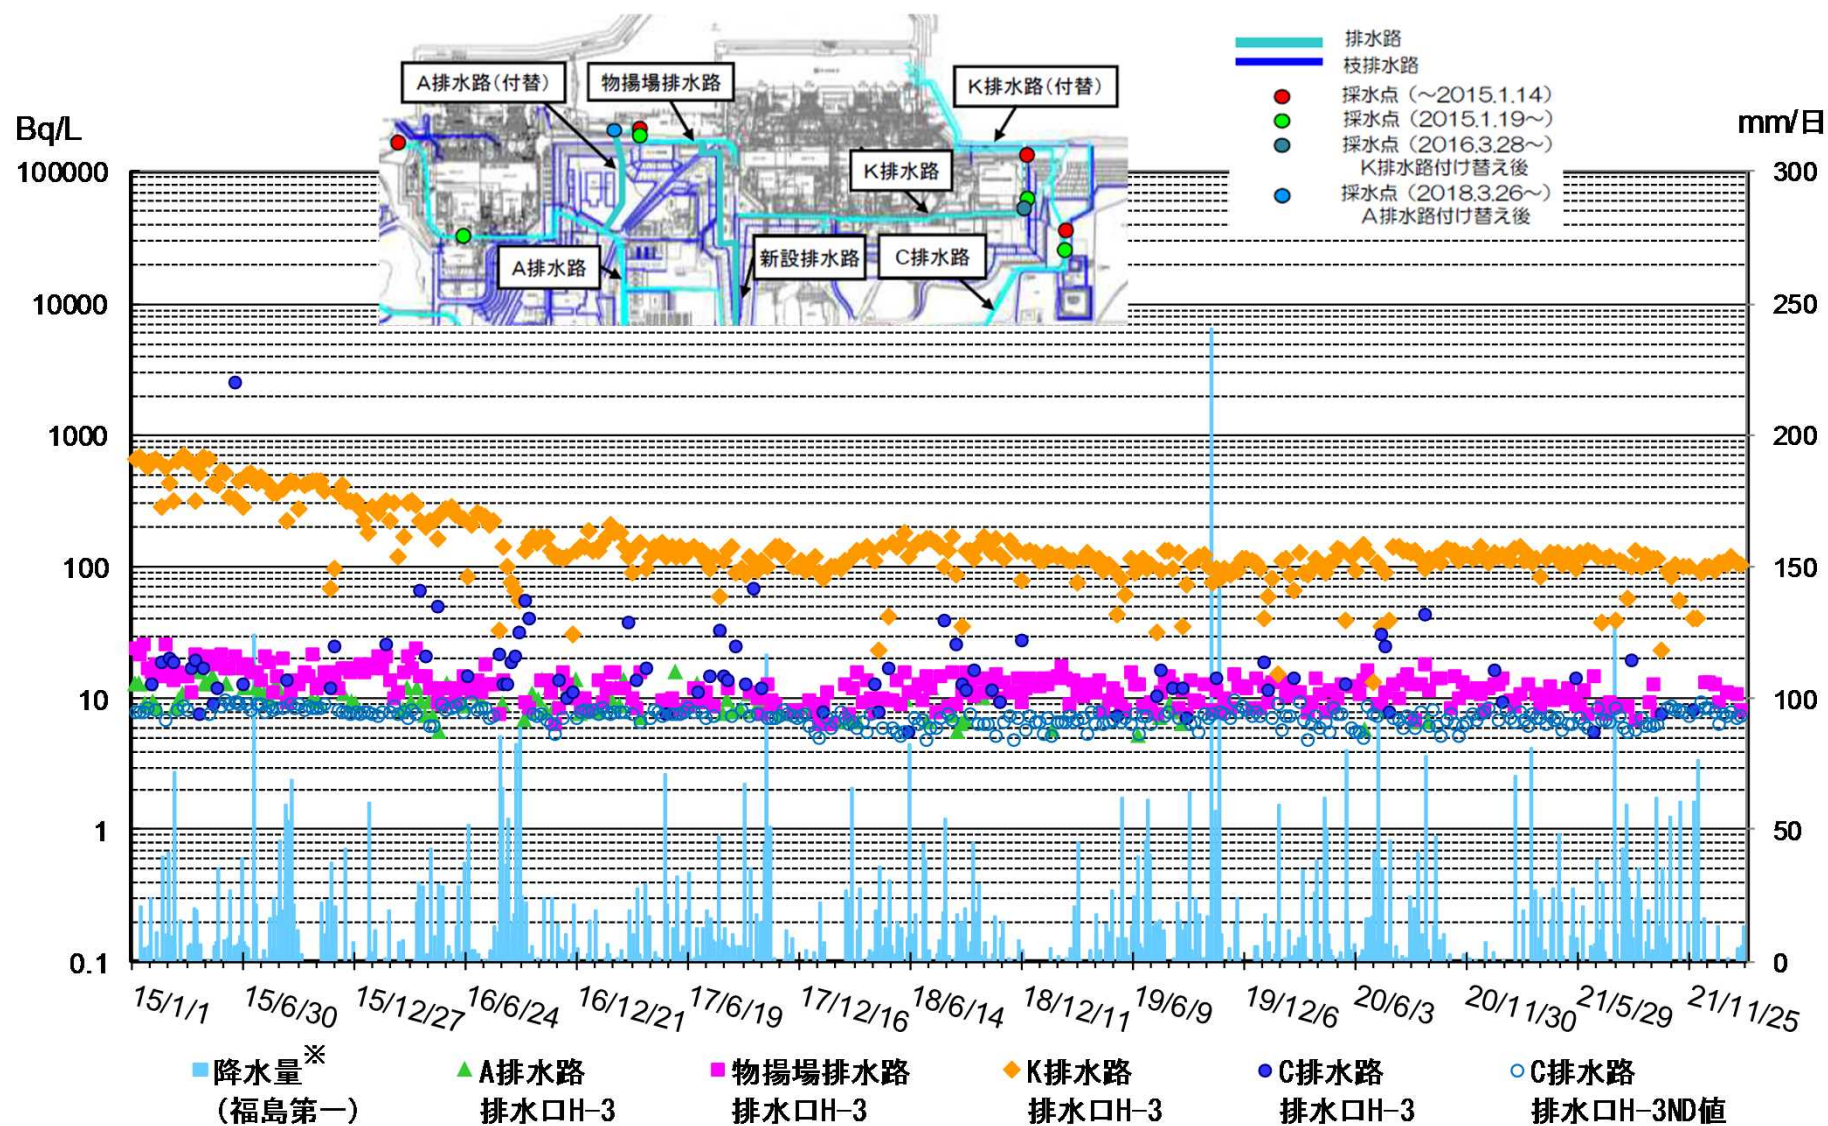
## 排水路の排水の濃度推移 (H-3)

- 道路・排水路の土砂回収を実施中、排水路及び枝管に浄化材を設置中。
- Cs-137濃度、全β濃度は横ばい傾向にあるが、降雨時に上昇する傾向にある。
- H-3濃度は低下傾向にあったが、2017.9以降横ばい傾向となっている。

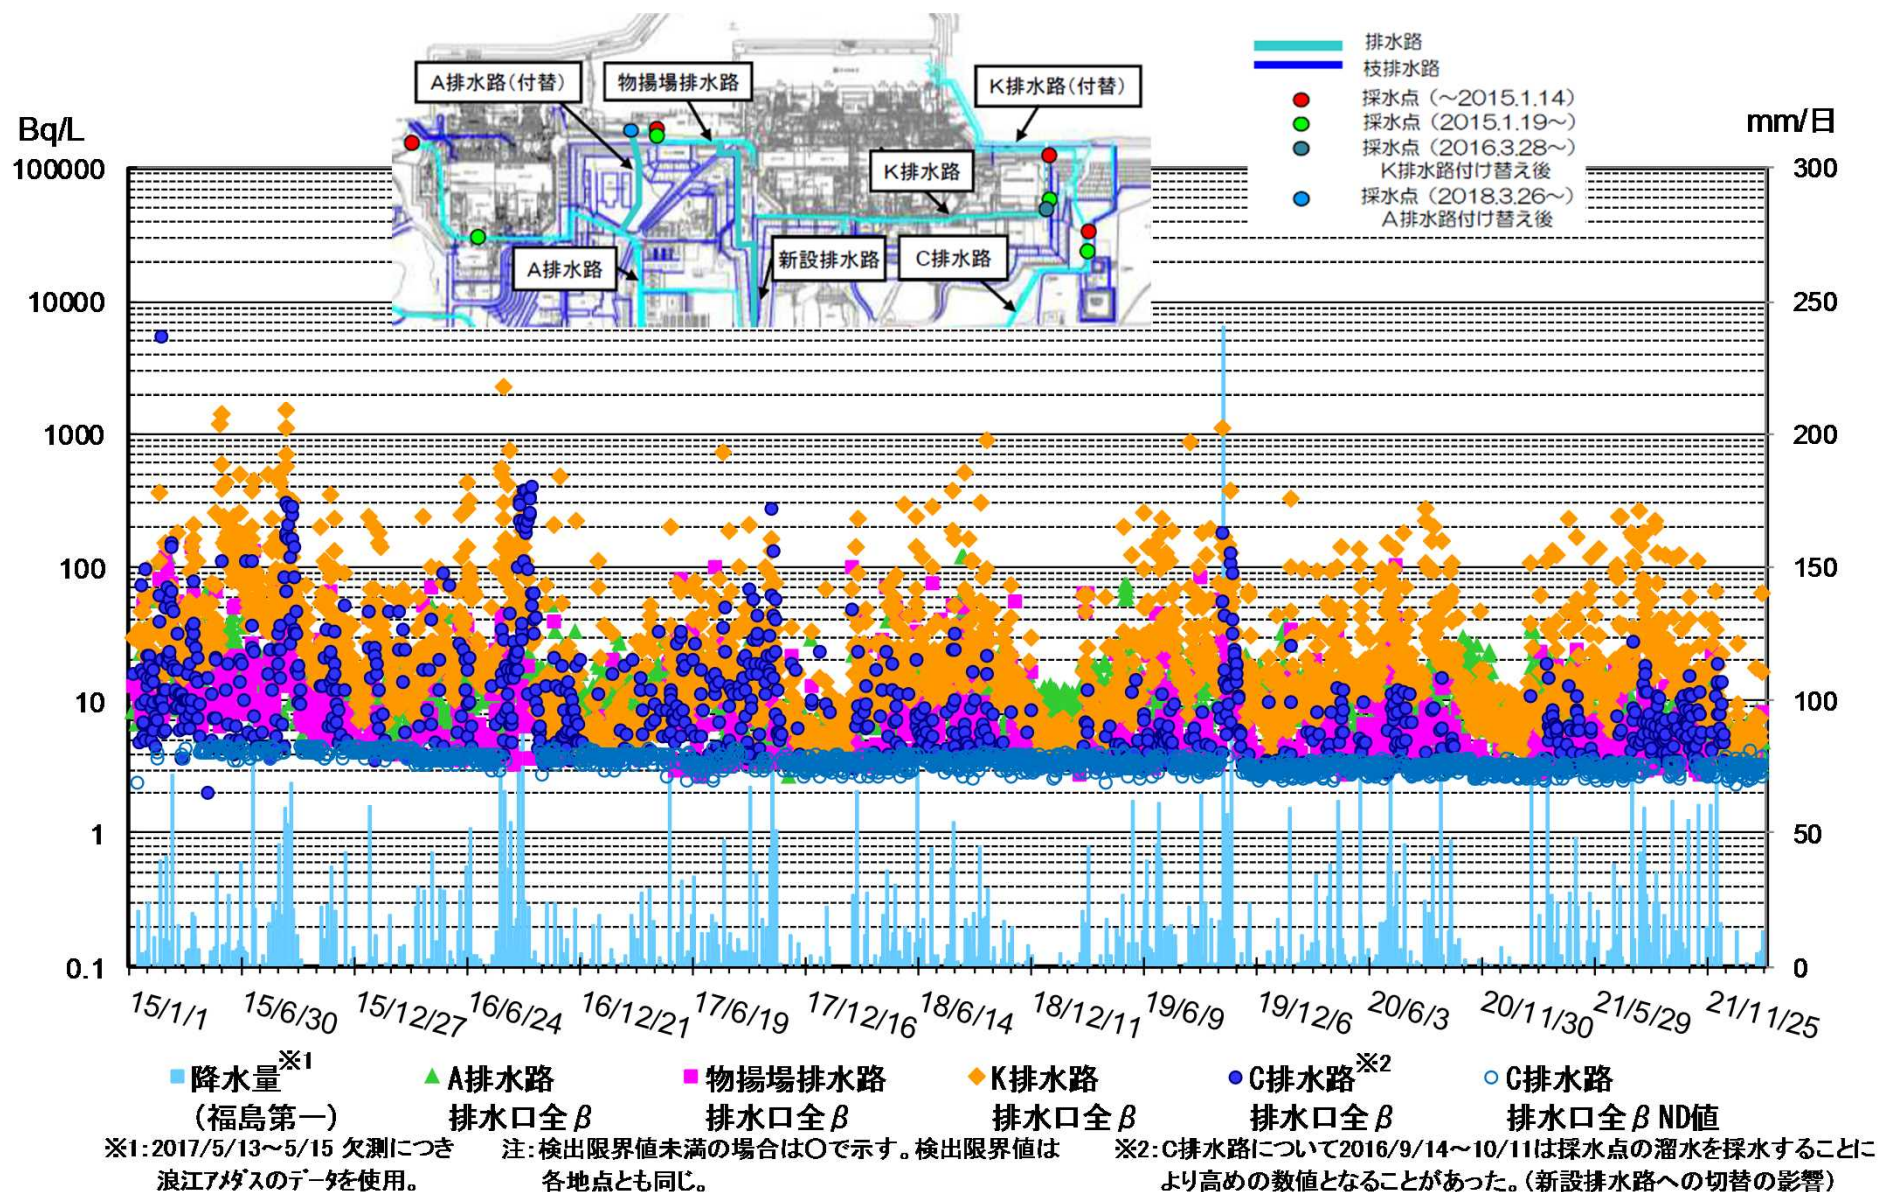
# 排水路の排水の濃度推移 (全 $\beta$ )

- 道路・排水路の土砂回収を実施中。
- 全体的に横ばい傾向にある。
- Cs-137濃度、全β濃度は降雨時に上昇する傾向にある。

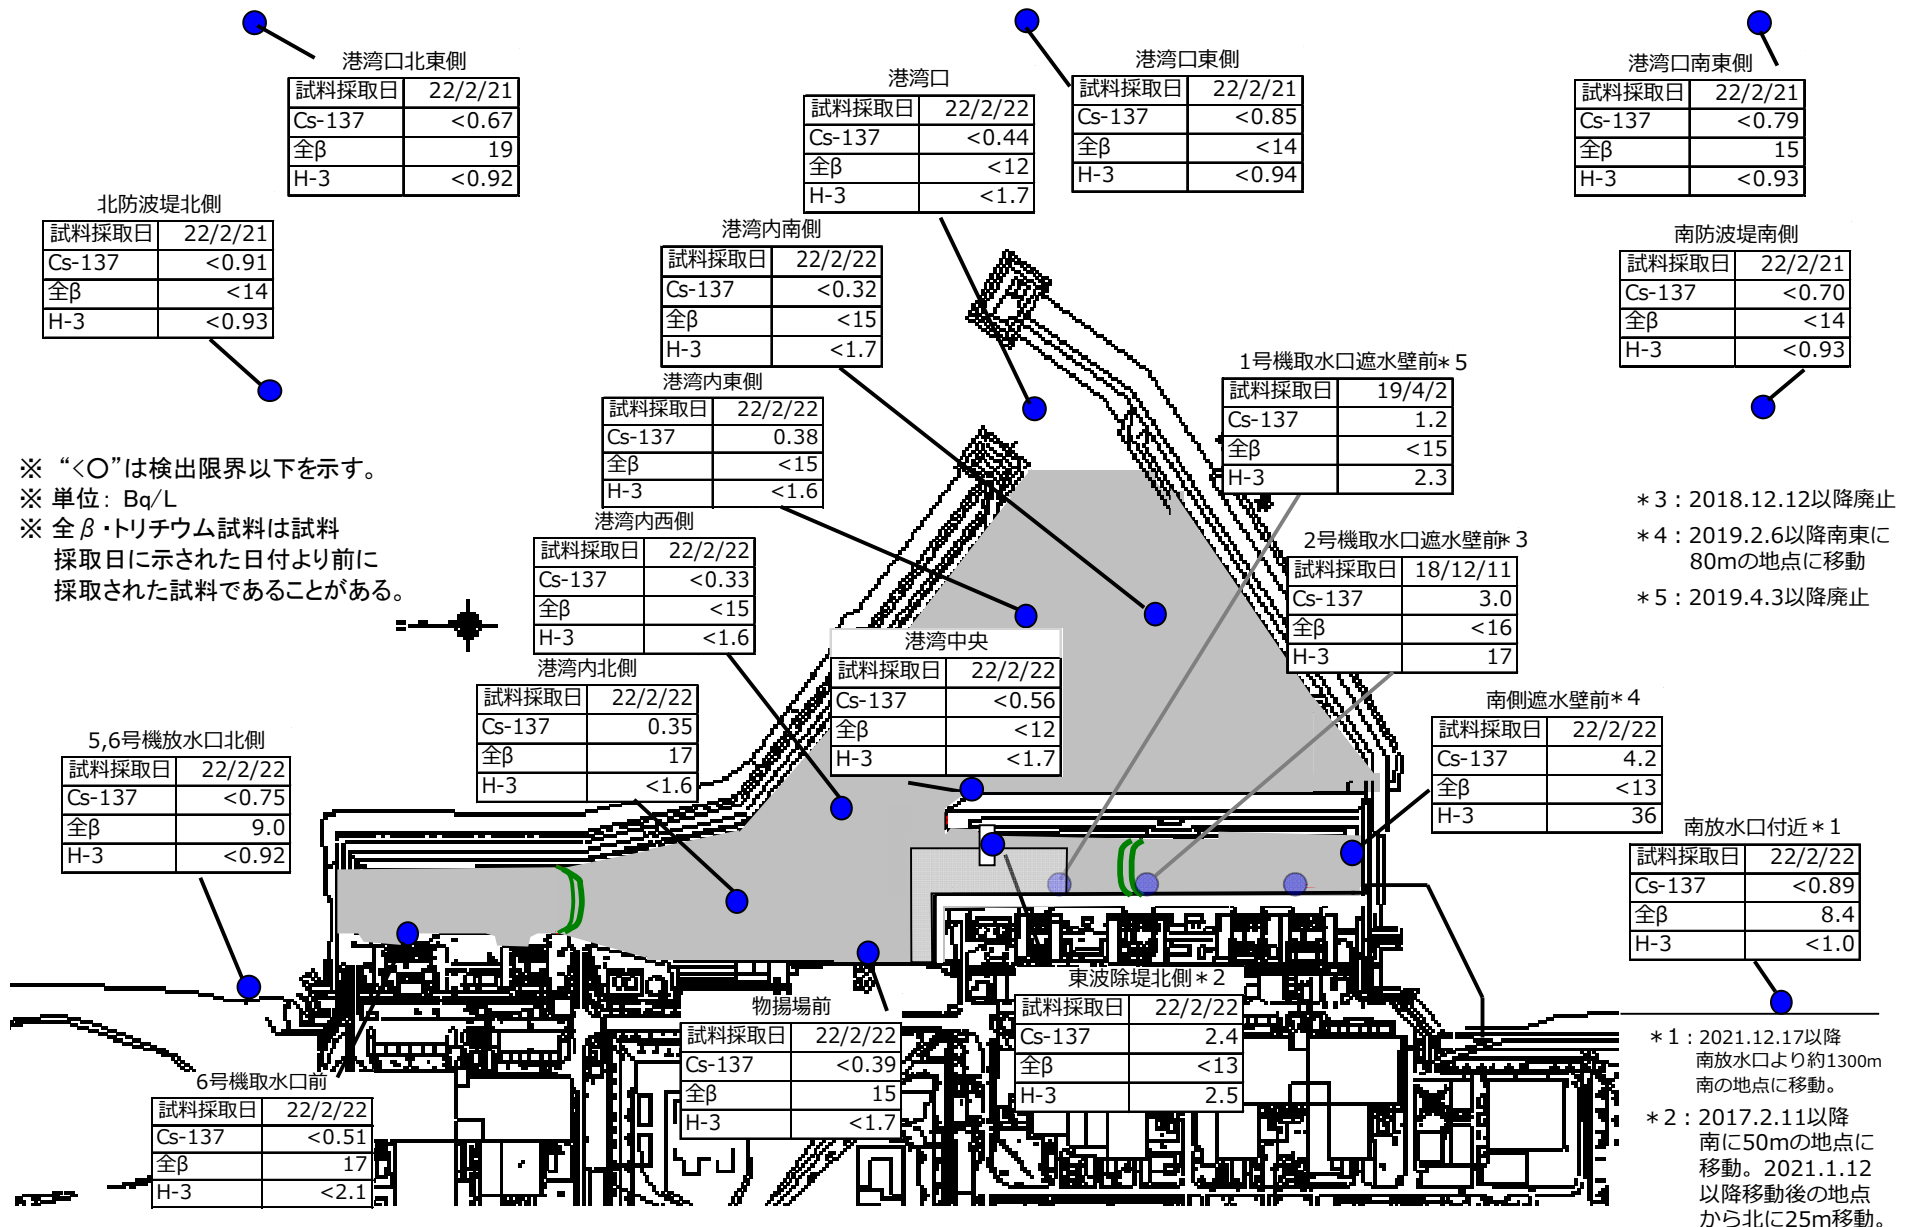
# 港湾内外の海水濃度

- 告示濃度未満で推移しており、降雨時に一時的なCs-137濃度、Sr-90濃度の上昇が見られるが、長期的には低下傾向が見られる。
- 海側遮水壁鋼管矢板打設・継手処理の完了後、濃度の低下が見られる。
- メガフロート関連工事によりシルトフェンスを開渠中央へ移設した2019.3.20以降、Cs-137濃度について、南側遮水壁前が高め、東波除堤北側が低めで推移している。

- 告示濃度未満で推移しており、降雨時に一時的なCs-137濃度、Sr-90濃度の上昇が見られるが、長期的には低下傾向が見られる。
- 1～4号機取水路開渠内エリアより低いレベルとなっている。
- 海側遮水壁鋼管矢板打設・継手処理の完了後、濃度の低下が見られる。

- 海側遮水壁鋼管矢板打設・継手処理の完了後、Cs-137濃度、Sr-90濃度の低下が見られ、低い濃度で推移している。
- Cs-137濃度は、5, 6号機放水口北側、南放水口付近で気象・海象等の影響により、一時的な上昇が観測される事がある。
- Sr-90濃度は、港湾外（南北放水口）で昨年より変動が見られるが、気象・海象等による影響の可能性など引き続き傾向を注視していく。
