3月16日地震発生後の福島第一原子力発電所の 状況について

2022年3月31日

東京電力ホールディングス株式会社

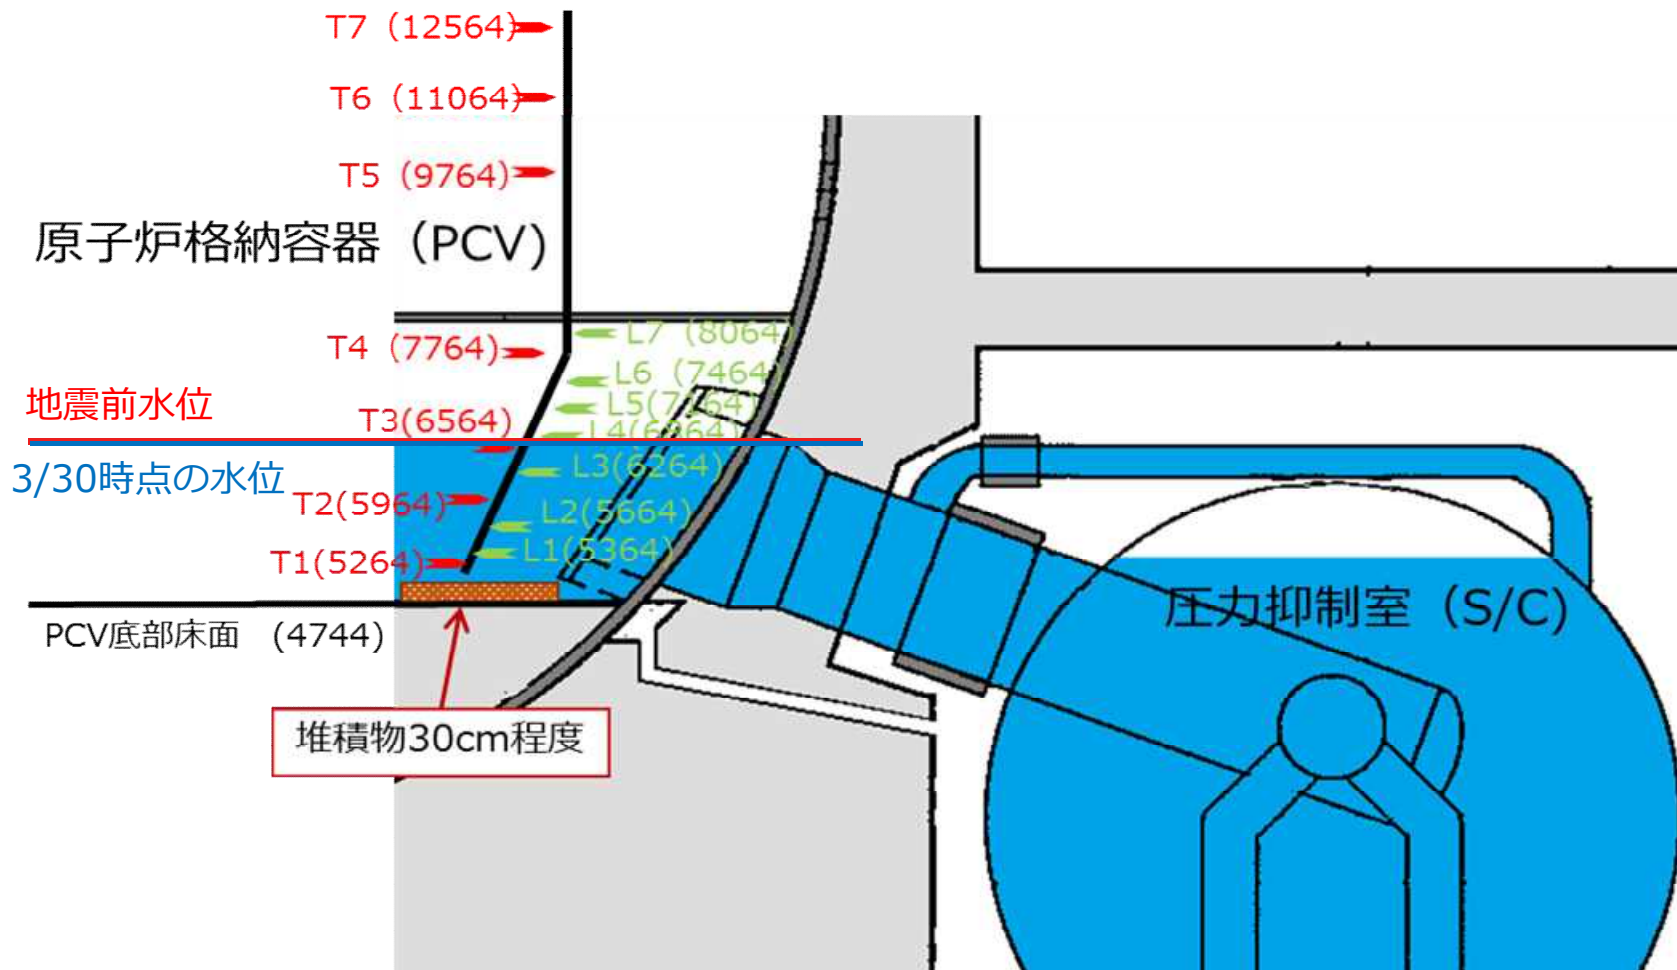
1号機 原子炉格納容器温度計・水位計の設置高さ

- 3月16日に福島県沖で発生した地震以降、1号機及び3号機原子炉格納容器の水位について監視強化を継続しており、その他、原子炉格納容器の温度や圧力等の推移についても注視している
- 1号機原子炉格納容器の水位については、3月16日に計算上の水位（傾向監視用）で低下が確認されたものの、その後、大きな変化は確認されておらず、引き続き、監視を継続中
- その後、監視を継続していく中で、格納容器水位が緩やかではあるものの低下傾向にある可能性が考えられたことから、3月22日、原子炉格納容器内部調査に使用している水中ROVを用いて、水位の測定を実施
- 地震発生直後、一時的に約20cm低下(3月17日)、その後、3月22日までに水位が約20cm低下していることを確認
- 原子炉格納容器温度や原子炉格納容器ガス管理設備のダストモニタに有意な変動は確認されておらず、燃料デブリの冷却は問題なく、外部環境への影響はないと判断
- 水中ROVの調査に必要な水位を確保するため、注水量を増加させ水位の上昇および水位を維持する

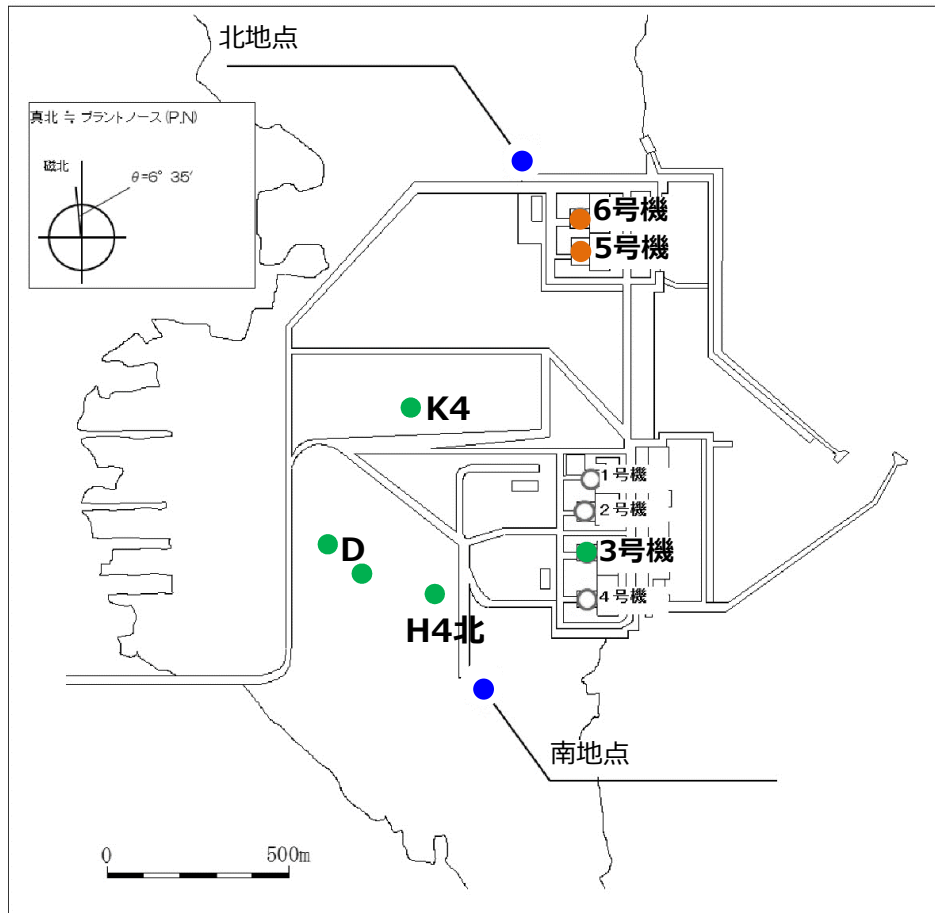
福島第一における地震観測（全体）

- 福島第一原子力発電所における地震観測は以下の地点で行っている
- 地震が発生した際には、代表観測点として、6号機原子炉建屋（基礎版）の最大加速度（水平・垂直）をお知らせしている

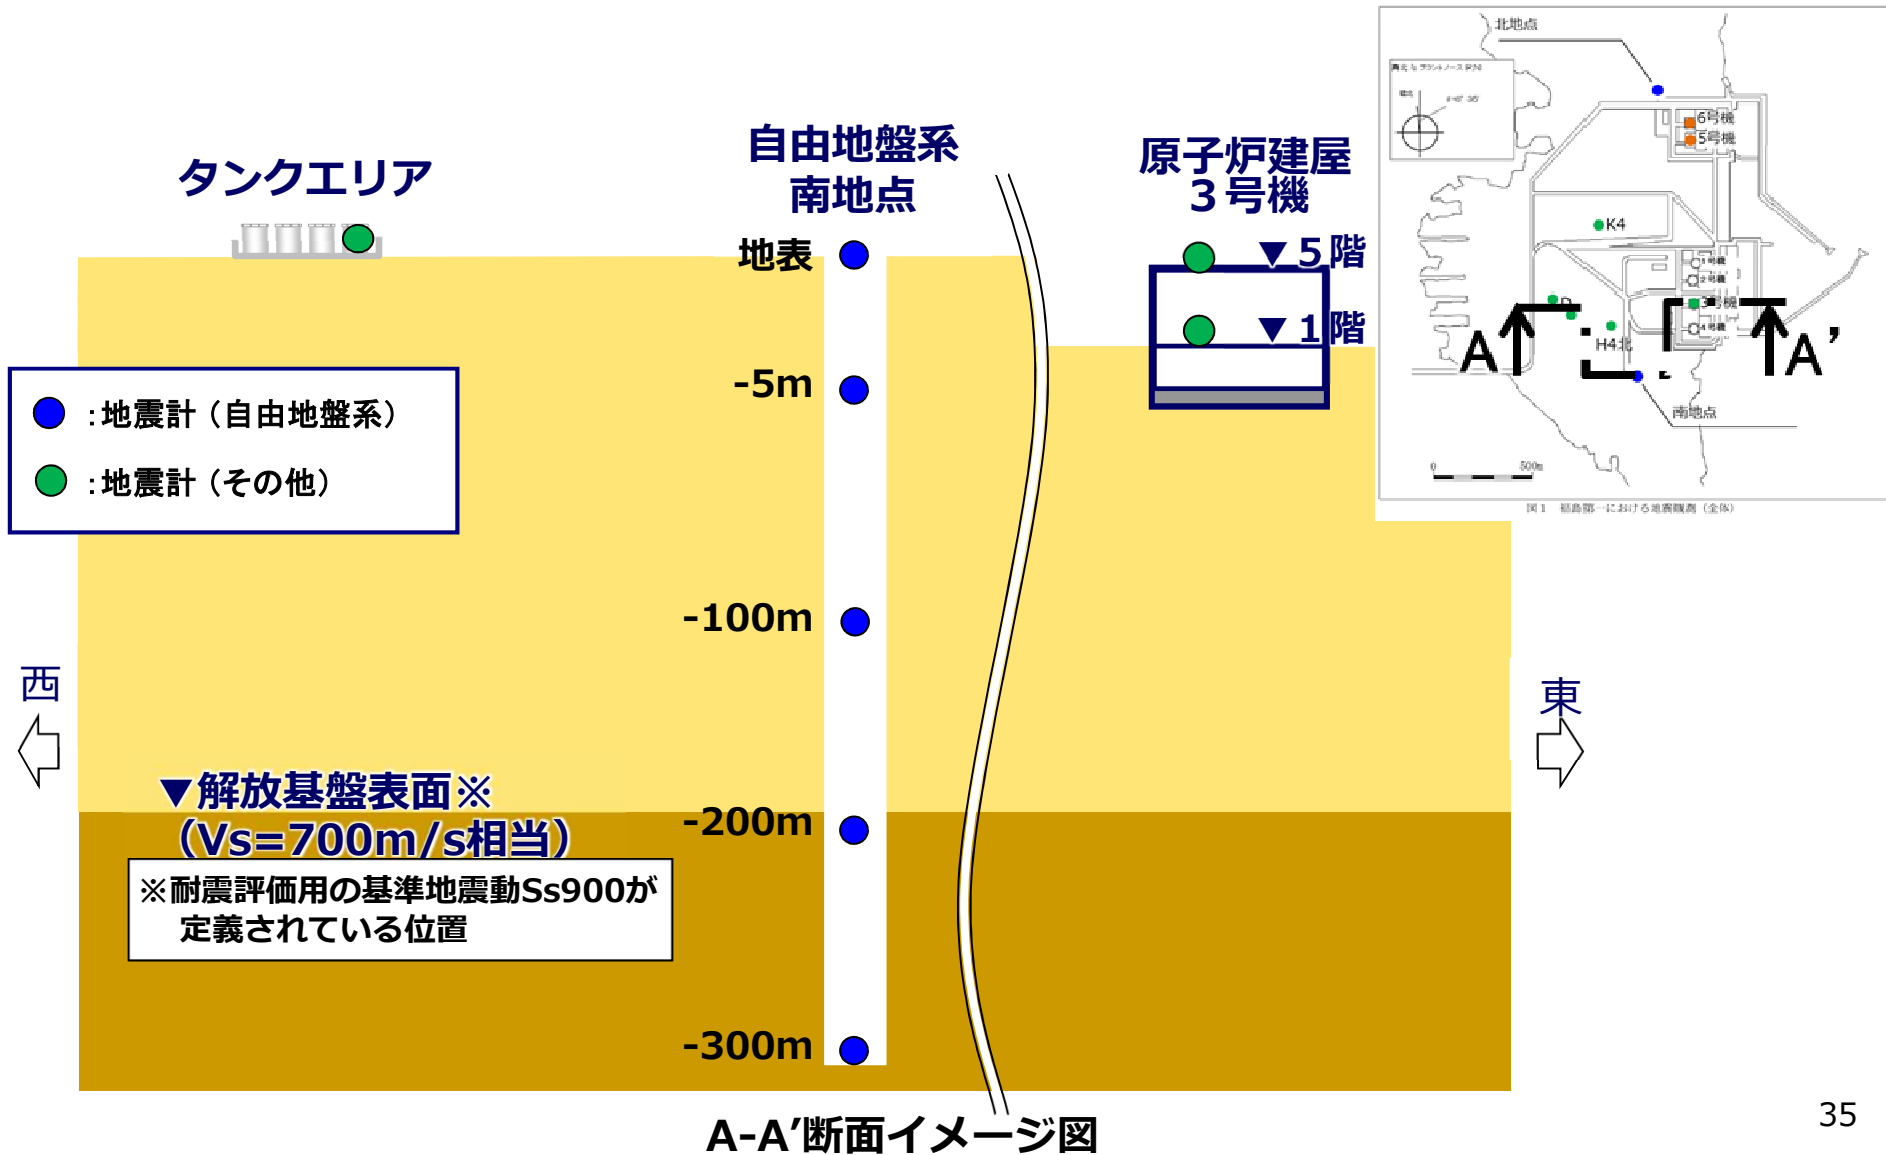
福島第一原子力発電所における地震観測箇所について（断面イメージ）

■ 福島第一原子力発電所における地震観測箇所の断面イメージ図を下記に示す

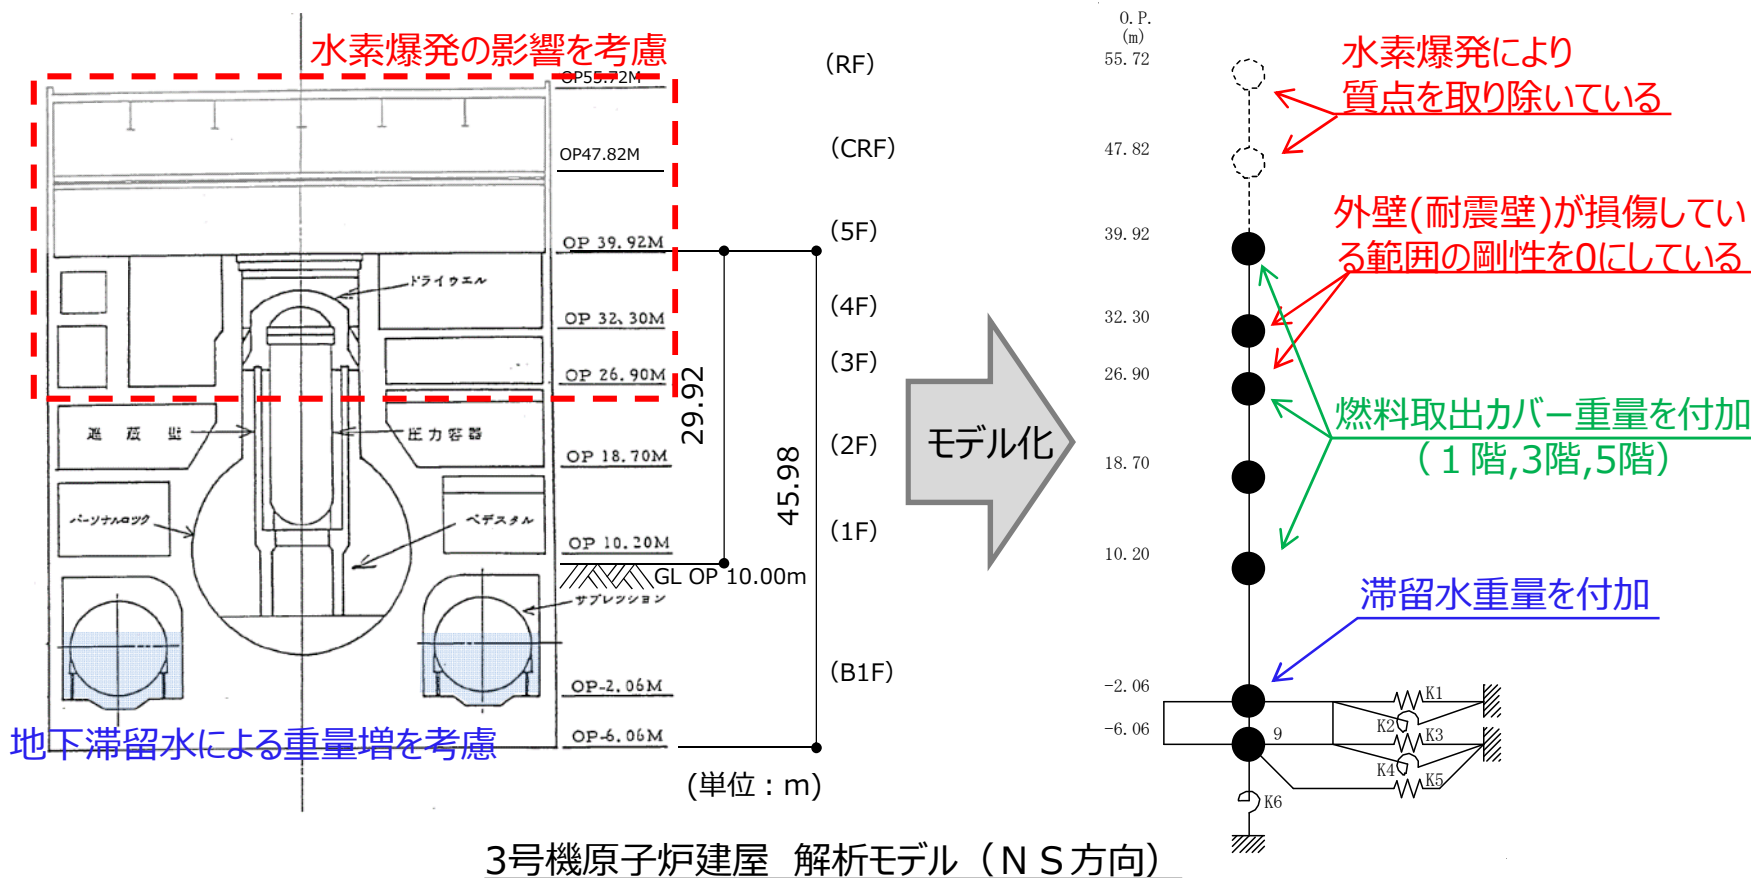
3号機を代表とした地震応答解析 (解析モデル)

- 建屋に係る部分の諸元については、建屋損傷状況・地下滞留水・燃料取り出しカバー等の状況を踏まえて設定
- 地震応答解析に用いる入力地震動は、自由地盤系南地点の観測点GS4の観測記録を用いた
