3号機廃棄物地下貯蔵建屋  
原子炉冷却材浄化系廃樹脂貯蔵タンク室  
漏えい樹脂の回収状況について

2022年3月31日

東京電力ホールディングス株式会社

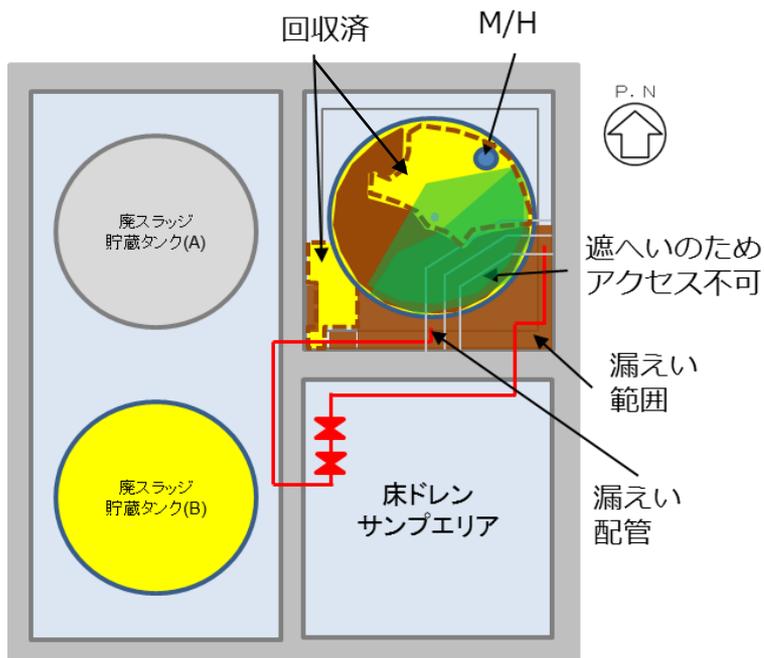
タンク外（2020年9月10日撮影）

- 2020年9月1日 3号機廃棄物地下貯蔵建屋（以下：当該FSTR建屋）地下階の原子炉冷却材浄化系廃樹脂貯蔵タンク（以下：CUW廃樹脂貯蔵タンク※）に接続する配管から廃液および廃樹脂が漏れいしていることを確認。
- 漏れいした廃樹脂は2021年6月より回収作業を開始し、当該FSTR建屋の廃スラッジ貯蔵タンク（B）に移送していたが、回収が困難であったことから、2021年7月に作業を中断した。
- 回収方法を再検討し、2021年12月中旬より作業を再開。タンク外は概ね回収が完了したが、タンク内については課題が見つかっており、新たな工法を検討中。

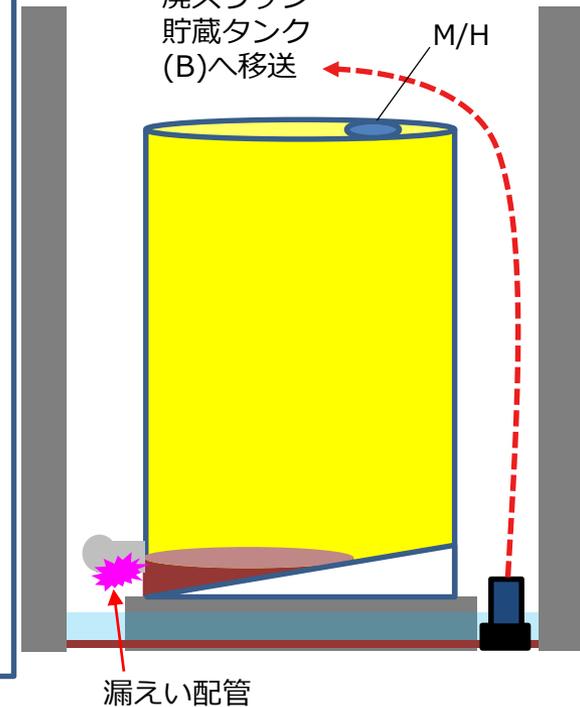
原子炉冷却材浄化系  
廃樹脂貯蔵タンク

廃スラッジ  
貯蔵タンク  
(B)へ移送

タンク開口部がM/Hのみであること、また漏えい配管からタンク外へ排出させようとしたが樹脂がうまく排出しないことから、勾配が低い位置（漏えい配管側）のタンク天板に開口部を設け、ポンプ設置する等の検討を行う。

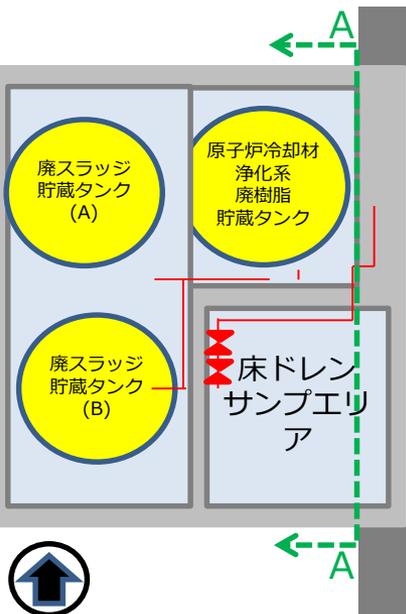
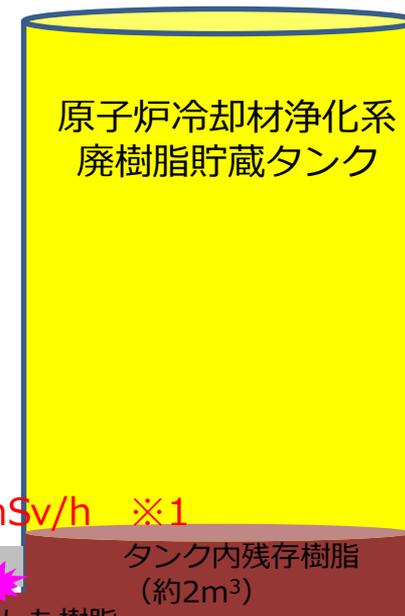
A~A 矢視

底部  
45mSv/h ※1

タンク内残存樹脂  
(約2m<sup>3</sup>)

流出した樹脂  
(約5m<sup>3</sup>)

漏えいした廃液 (2020年9月1日採取)

Cs-134	Cs-137	Co-60	全β
検出限界未満 ( $< 2.6 \times 10^2$ )	$9.9 \times 10^4$	$6.7 \times 10^4$	$1.8 \times 10^5$

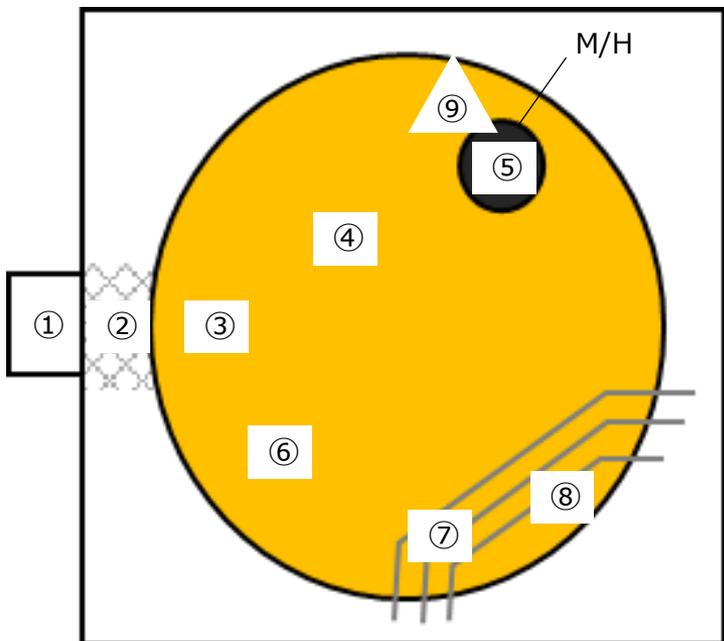
CUW廃樹脂貯蔵タンク上部エリア

No.	γ線(mSv/h)	
	現在 2022/2/28	回収前 2021/1/18
①	0.4	0.1
②	0.5	2.3
③	0.7	4.0
④	0.7	4.5
⑤	0.7	4.0
⑥	0.9	4.0
⑦	1.6	3.0
⑧	1.8	-

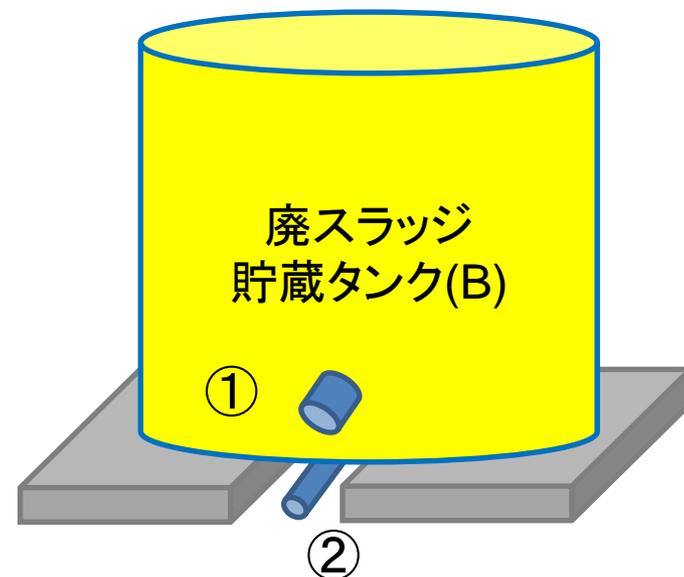
廃スラッジ貯蔵タンク仕様

- 2021年1月19日に廃スラッジ貯蔵タンク(B)の外観点検を実施
- タンク下部接続配管は切断・閉止してあることを確認
- タンク出口配管およびドレン配管閉止溶接部に腐食等が無いことを確認
- タンク内・外面に有意な腐食等が無いことを確認
