1/2号機排気筒ドレンサンプルピットの対応状況について (ピット内部調査の速報)

2022年3月31日

東京電力ホールディングス株式会社

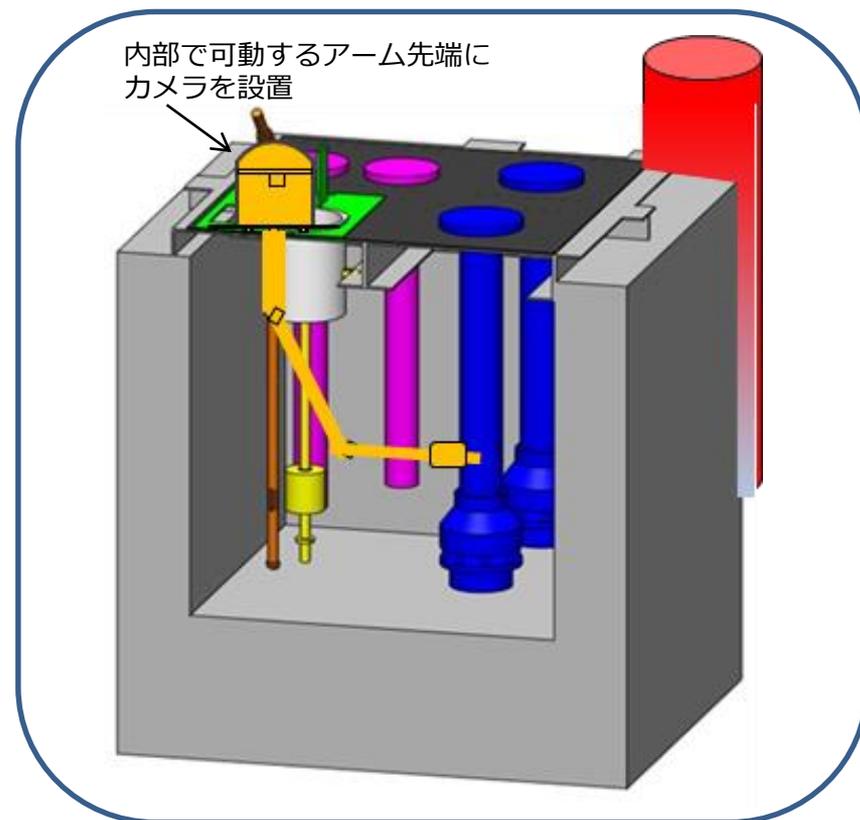
内部確認イメージ図

- 調査目的：ピット内部を撮影しながら、散水を行い流入箇所を確認する。
- 調査方法
 - 水位計(電極) を取外し、開口部からピット内部にカメラを挿入する。
 - 流入箇所と想定されるマンホール側（ピット東側壁面）の状況を遠隔で確認する。
 - マンホール周辺に散水を行い、マンホール側（ピット東側壁面）を中心にピット内部の流入状況を遠隔で確認・撮影する。
