# 陸側遮水壁測温管150-7Sの温度上昇の 原因調査と今後の対応について

2022年3月31日

東京電力ホールディングス株式会社

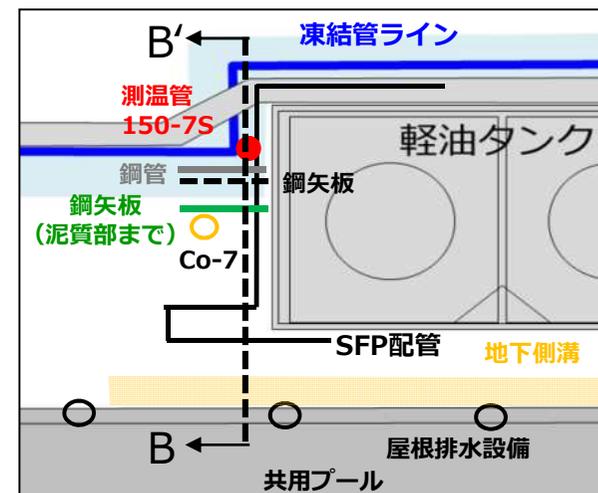
軽油タンク周辺 概略平面図

- 遮水壁外側でK排水路に向かう地下水の流れの過程において、凍結範囲の一部を融解し、測温管150-7Sの地中温度を上昇させている可能性があるとして推定している。
- ボーリング調査により確認された中流砂岩層の上部（T.P.+7.5m～T.P.+6.5m）の砂層を通り、測温管150-7Sの周辺へと向かう水みちが形成された可能性があるとして考えている。
- その水みちに周辺より温度の高い地下水が供給されたことが温度上昇の原因ではないかと考えており、共用プール建屋の屋根からの雨水排水が温度の高い地下水の供給源として挙げられるため、雨水排水の温度調査を実施する。

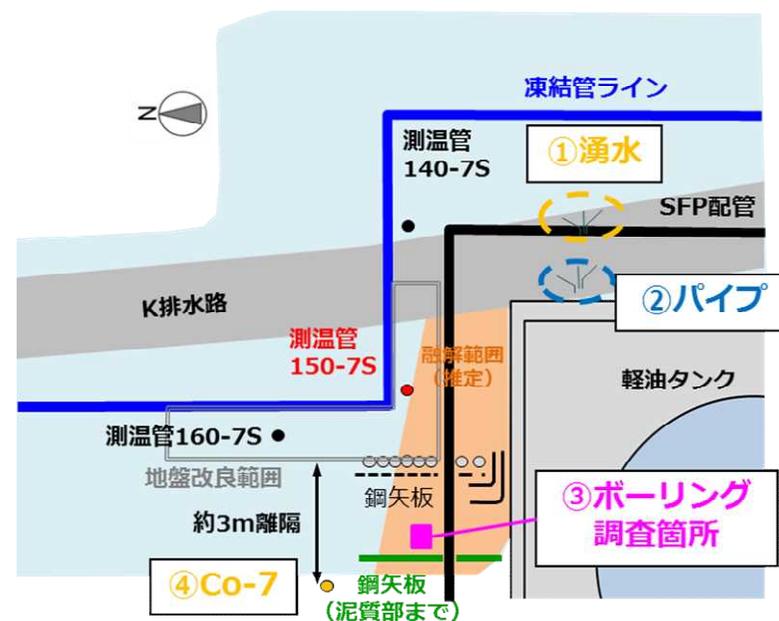
K排水路周辺 概略平面図

- 泥質部までの鋼矢板設置後、①湧水、②パイプの湧水量は少ない流量で安定して推移していた。
- 湧水量の減少に加えて、地震による影響もあったためか、3月18日には①の湧水量がゼロとなった。

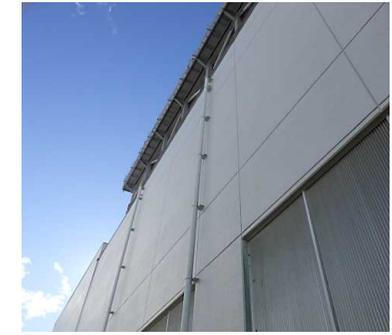
共用プール建屋 屋根排水設備

- 温度が高い地下水が供給された要因調査として、近傍にある共用プール建屋の雨水排水設備の状況調査を行った結果、雨水排水設備の地下側溝で損傷箇所を確認した。
- 排水設備から漏出した雨水が地中に浸透している可能性があることから、2月7日より近傍の既設雨水枡までの仮設導水管設置作業を実施している。施工後は仮設導水管出口で水温計測箇所を構築することで、気温上昇時の雨水排水の水温確認を行う予定である。
- 共用プール屋根排水の本設復旧については、2022年度実施に向けて仕様の計画検討中である。

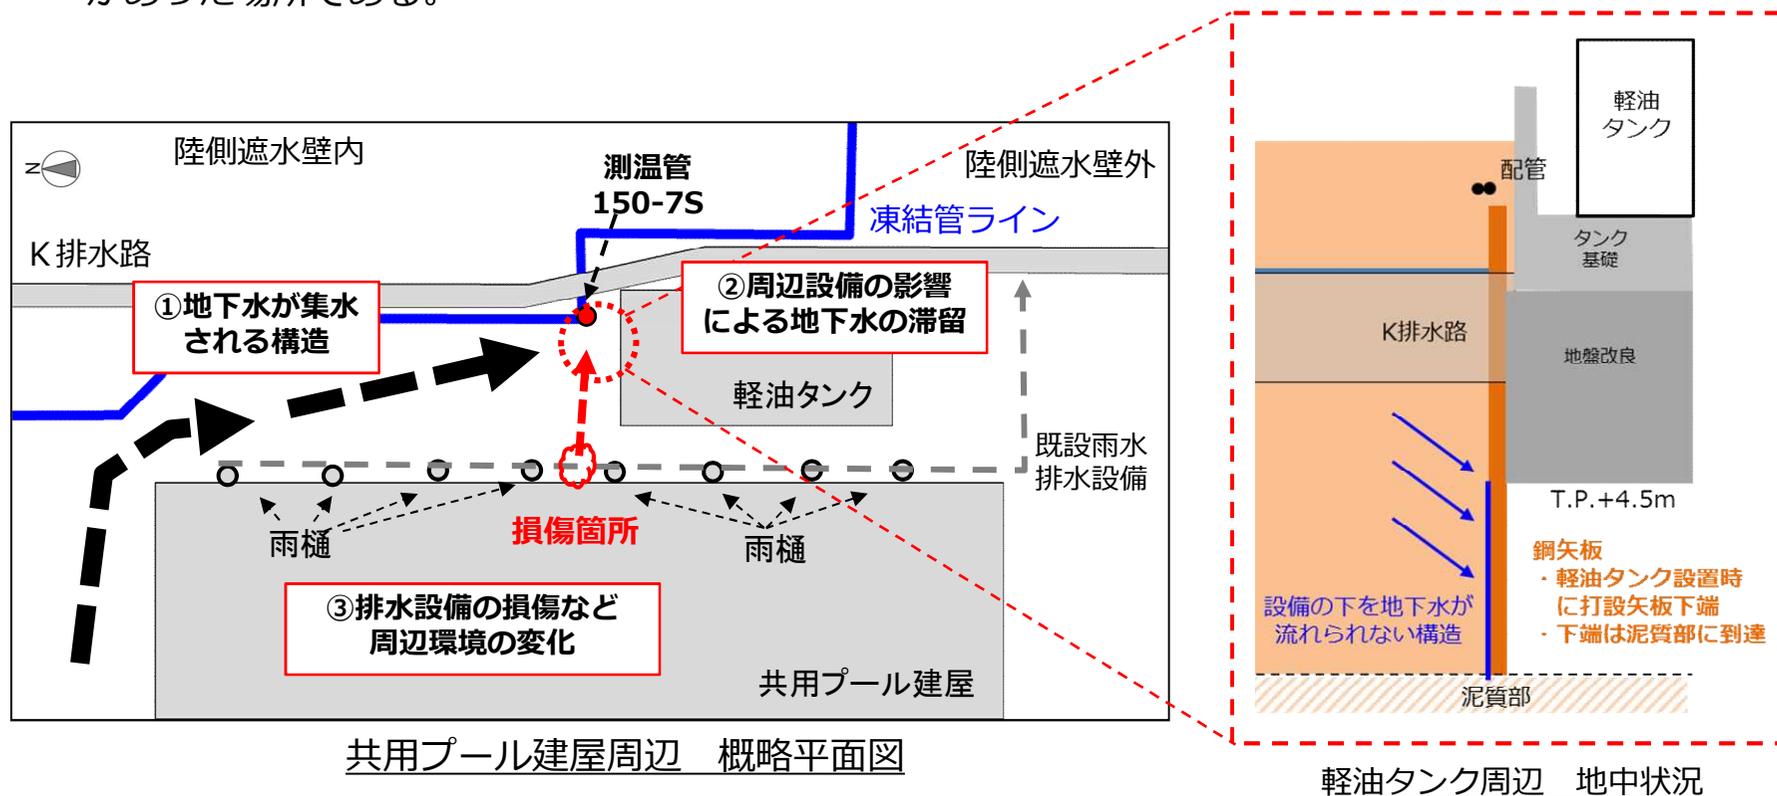
- ① 陸側遮水壁設備の中でも、測温管150-7S周辺を軽油タンク・共用プール建屋に囲まれた立地であり、山側からの地下水の流れが集まる構造となっている。
- ② 陸側遮水壁の周辺設備の中でも、軽油タンクは周辺を泥質部までの矢板で囲まれており、軽油タンク周辺に集まった地下水が、測温管150-7Sの周辺に滞留する構造となっている。
- ③ 共用プール雨水排水設備の損傷（P10参照）など、地下水の流れに影響を与えるような周辺環境の変化があった場所である。
