陸側遮水壁設備における凍結管およびブライン供給配管からの  
冷媒（ブライン）漏えいについての報告

2022年3月31日

東京電力ホールディング株式会社

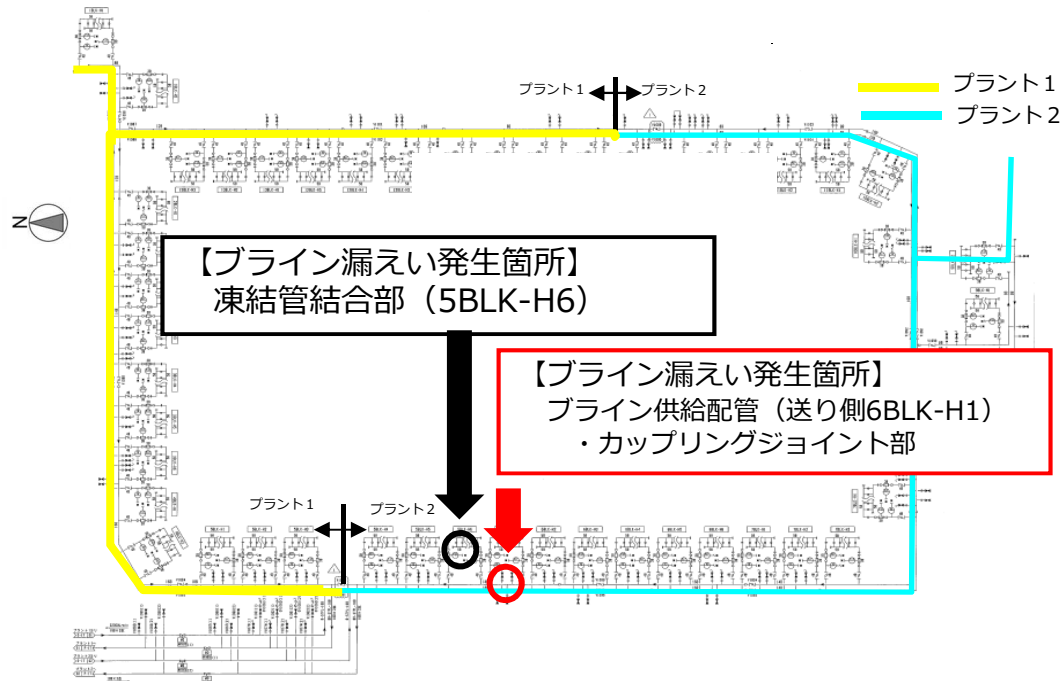
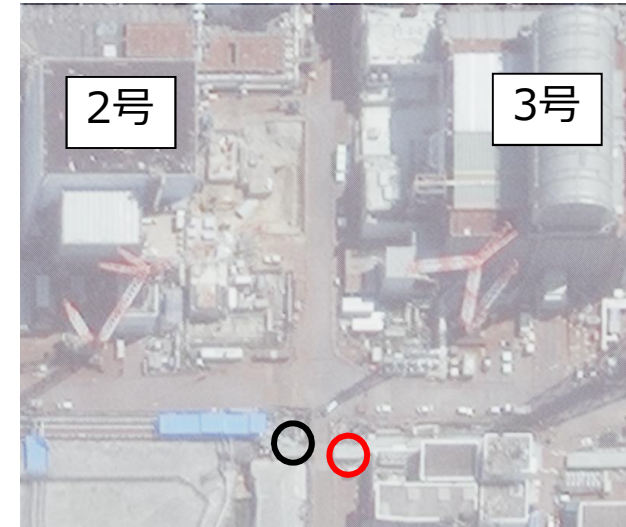
- : 1月16日の凍結管から漏えい発生箇所
- : 2月15日のブライン供給配管からの漏えい発生箇所

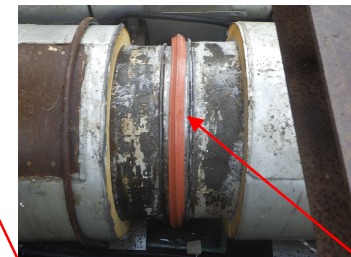
カップリングジョイント断面図

ブライン供給配管 ブライン漏えい箇所  
(保温取り外し後)

※カップリングジョイント部 上部より撮影

- 当該漏えい箇所のカップリングジョイントを取り外した結果「カップリングジョイント部に**配管ズレ**（現場状況写真）」を確認した。
- カップリングジョイント部にズレが生じた理由としては、カップリングジョイント部に何らかの応力が作用したと推察し以下に要因分析を実施。

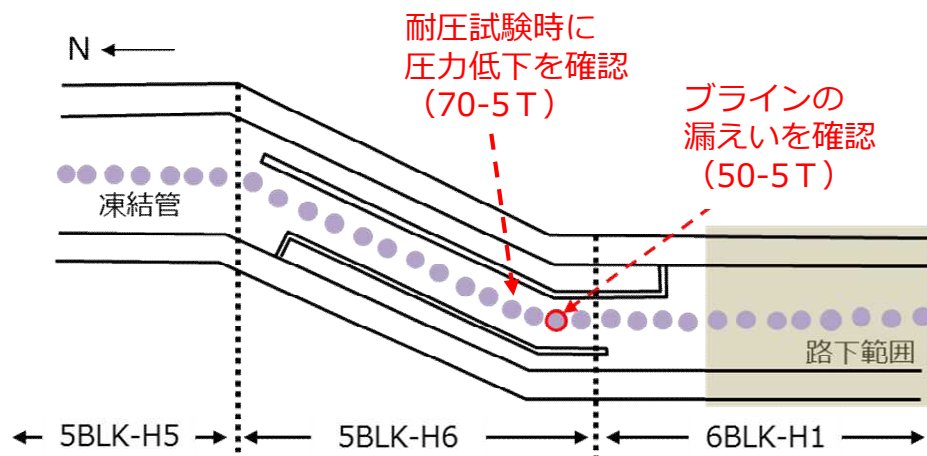
【5BLK-H6 概略図】

- 1月16日にブライン漏えいが発生した5BLK-H6において、凍結管ごと（14本）に耐圧試験を実施し、14本のうち50-5Tから凍結管継手部からのブライン漏えいが確認され、70-5Tからは圧力低下は確認されたがブライン漏えいは確認されなかった。
- 漏えいが確認された凍結管50-5Tについて部材の損傷原因を確認するため、以下の調査目的に対して、現場調査および精密試験を実施した。

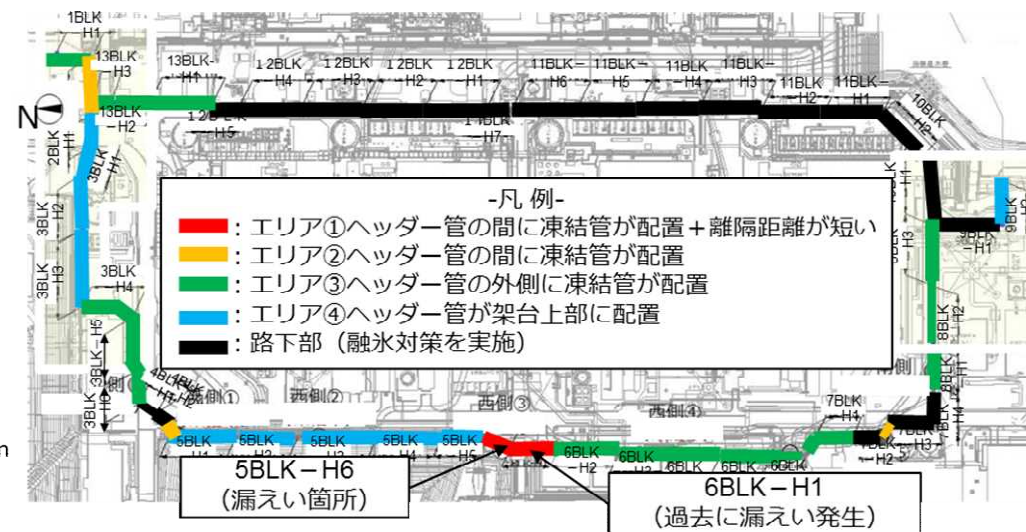
**凍結管配置による陸側遮水壁設備エリア分類**

- 5BLK-H6は、陸側遮水壁設備の中でもヘッダー管の間に凍結管が配置されていること、凍結管と周辺部材（ヘッダー管等）が密集していることから、ブライン循環（凍結時）に周辺部材との干渉が生じやすい箇所である。
- 5BLK-H6と同様に周辺部材との干渉が生じやすい箇所（下図エリア①）として6BLK-H1が挙げられ、これらの箇所については部材の交換を行っている。また、再発防止対策として氷の付着を抑制するための電熱線の設置などを検討している。
- ヘッダー管の間に凍結管が配置されているが、5BLK-H6より離隔距離が離れているような箇所（下図エリア②）も存在するため、当該箇所については部材同士の離隔の変動がないか測量を行うなど監視を強化する。
- 今後、これまでの結果を踏まえた点検方法や保全方法について検討し改定・実施していく。

**エリア③**  
 ・ヘッダー管の外側に凍結管が配置  
 ・ヘッダー管/凍結管距離：100cm程度

**エリア④**  
 ・ヘッダー管は架台上部に配置  
 ・ヘッダー管/凍結管距離：400～500cm

- 凍結管については、これまで「事後保全」としていたが、今後は、氷の付着を抑制するための設備を設置するなどの「予防保全」を検討している。また、エリア毎の特性なども考慮して、点検計画の更新・拡充も検討している。

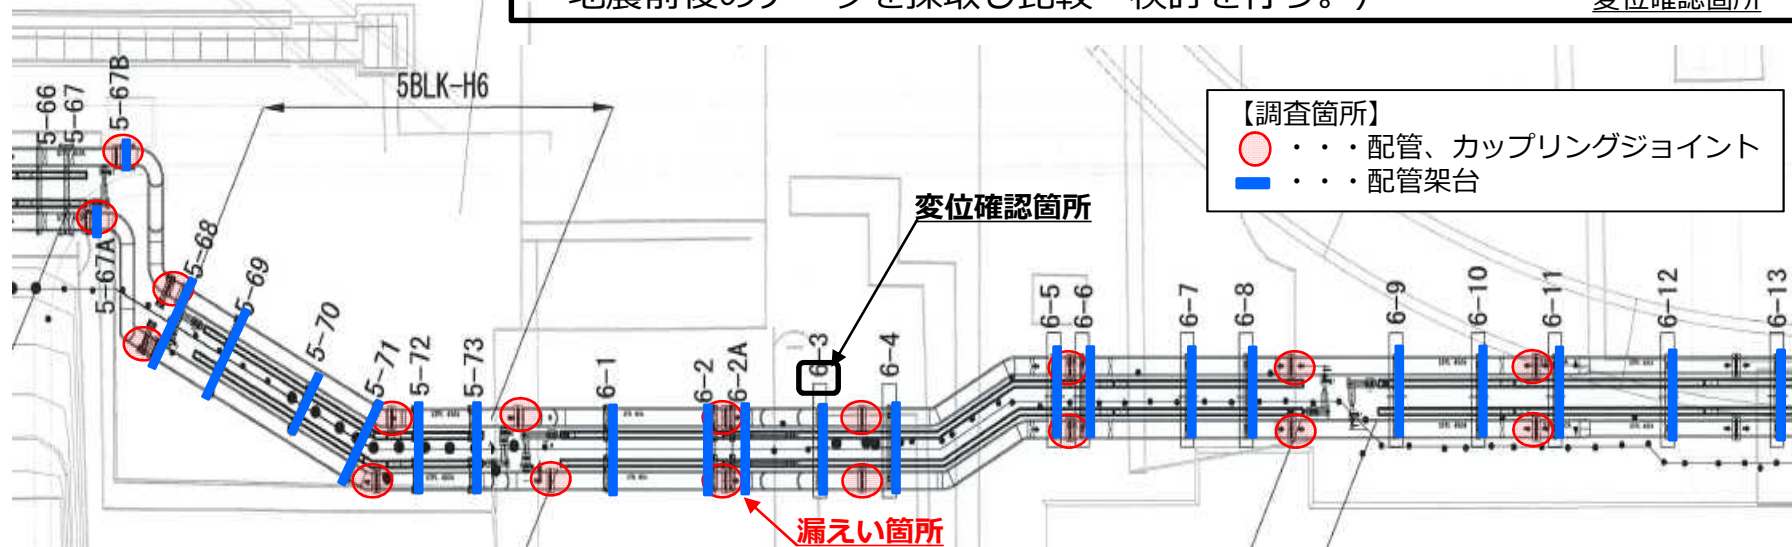
変位確認箇所

現場確認を実施した結果配管・架台が  
変位している箇所が確認された。  
今後レベル計測を行い、詳細な配管の動きを調査する。  
(レベル計測については2022年3月16日発生の  
地震前後のデータを採取し比較・検討を行う。)

- カップリングジョイント部にズレが生じた要因について継続調査中であるが、現場状況を踏まえ配管や配管架台の変位によるものと推測される。（今後漏えい箇所周辺の配管について調整を行う。）
- 想定要因にかかわらずブライン漏えいリスクを有しているカップリングジョイント部について、これまで「事後保全」としていたが、継続してデータ採取を行い「予防保全」を検討する。（保全方式については調査結果を踏まえ検討）
- 調査結果を踏まえ、他エリアについても調査範囲・方法について検討する。
