タービン建屋東側における 地下水及び海水中の放射性物質濃度の状況について

2022/3/31

東京電力ホールディングス株式会社

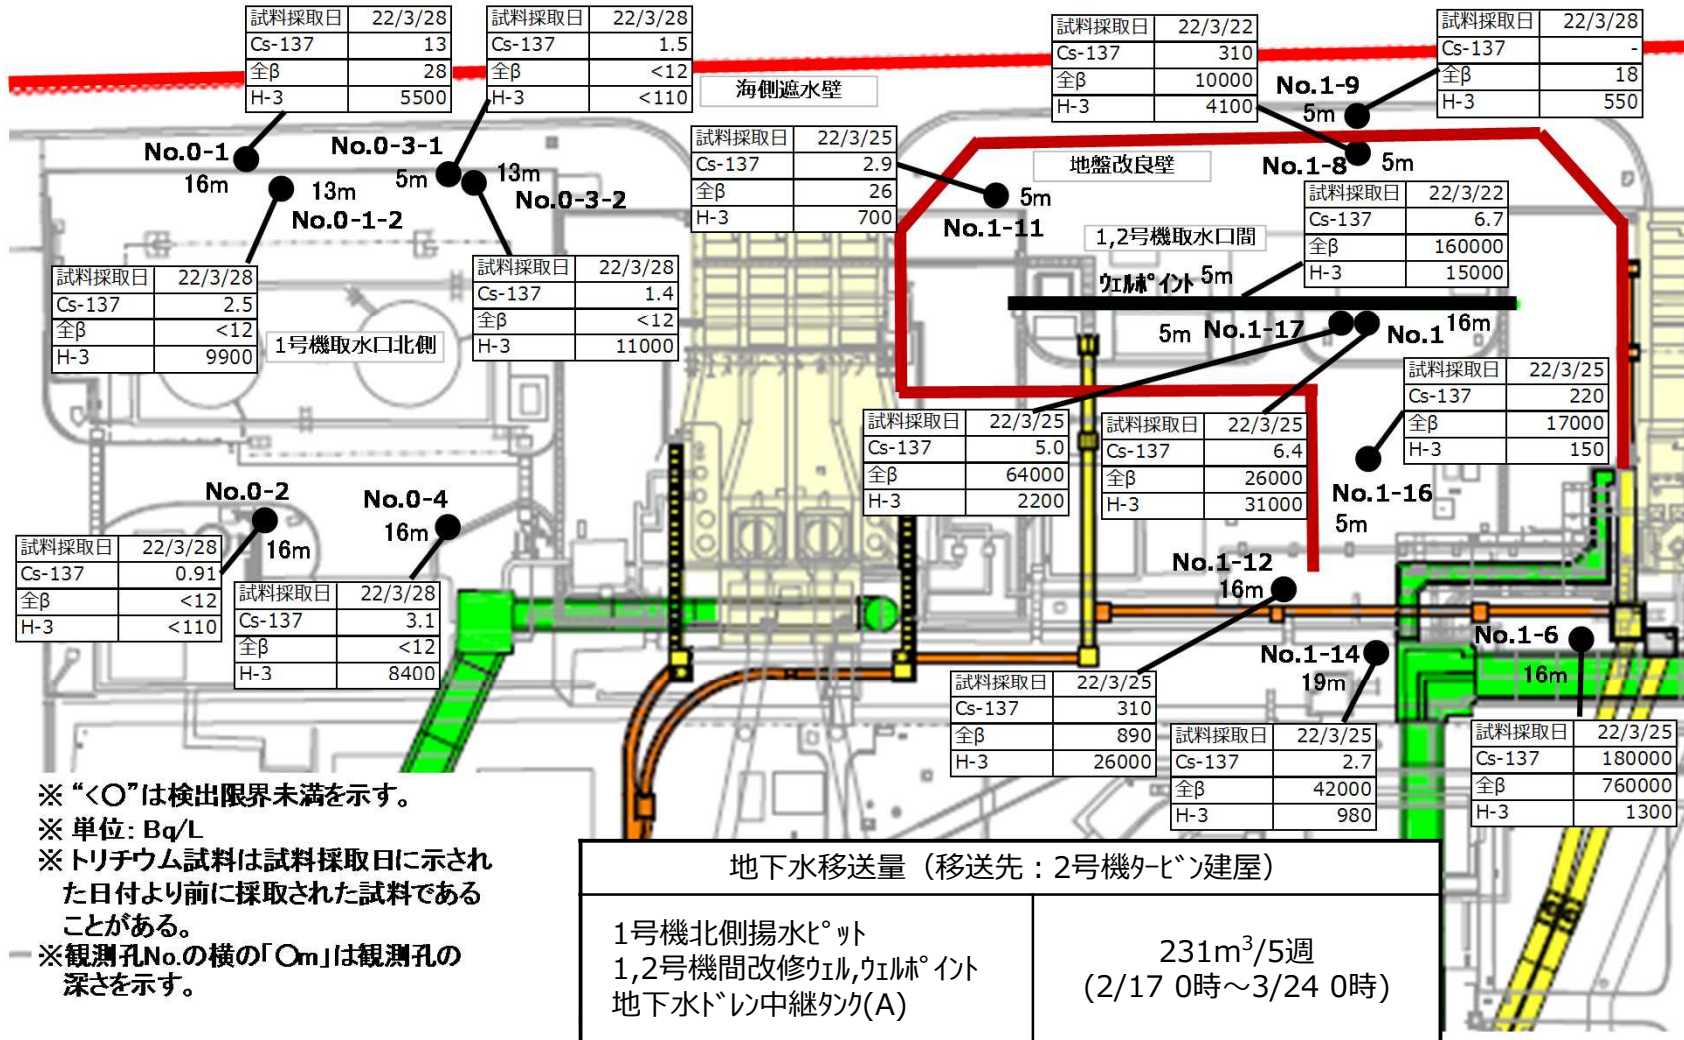
<1号機取水口北側、1,2号機取水口間>

<1号機取水口北側エリア>

- H-3濃度は、全観測孔で告示濃度60000Bq/Lを下回り、全体としては横ばい又は低下傾向の観測孔が多い。
- 全β濃度は、全体としては横ばい傾向にあるが、2020.4以降に一時的な上昇が見られ、現在においてもNo.0-1-2、No.0-3-1、No.0-3-2、No.0-4 など多くの観測孔で上下動が見られるため、引き続き傾向を注視していく。

<1,2号機取水口間エリア>

- H-3濃度は、全観測孔で告示濃度60000Bq/Lを下回り、No.1-14、No.1-16、No.1-17 など上下動が見られる観測孔もあるが、全体的に横ばい又は低下傾向の観測孔が多い。
- 全β濃度は、全体としては横ばい傾向にあるが、No.1-6 では上昇傾向が見られ、No.1-9、No.1-11、No.1-12、No.1-14、No.1-16、No.1-17 など多くの観測孔で上下動が見られるため、引き続き傾向を注視していく。

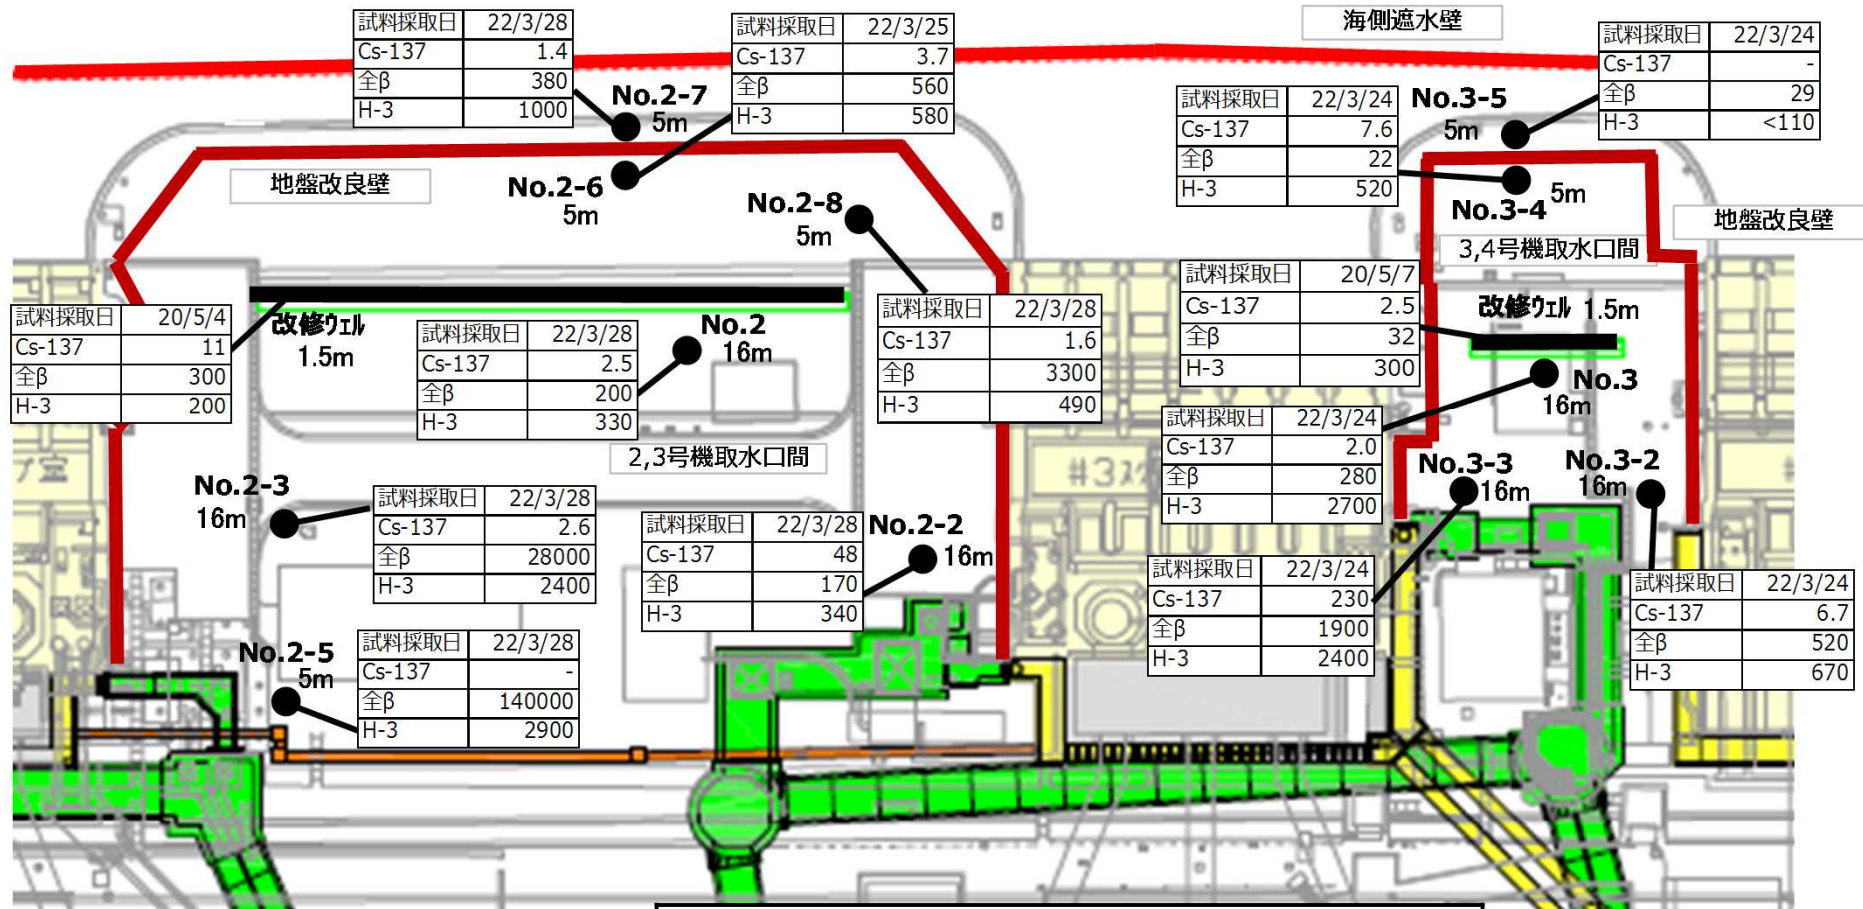
<2,3号機取水口間、3,4号機取水口間>

<2,3号機取水口間エリア>

- H-3濃度は、全観測孔で告示濃度60000Bq/Lを下回り、No.2-3、No.2-5 など上下動が見られる観測孔もあるが、全体的に横ばい又は低下傾向の観測孔が多い。
- 全β濃度は、全体としては横ばい傾向にあるが、No.2-3、No.2-5、No.2-6 など上下動が見られる観測孔もあり、引き続き傾向を注視していく。

<3,4号機取水口間エリア>

- H-3濃度は、全観測孔で告示濃度60000Bq/Lを下回り、全体的に横ばい又は低下傾向の観測孔が多い。
- 全β濃度は、全体としては横ばい又は低下傾向であるが、No.3、No.3-2、No.3-4、No.3-5 など多くの観測孔で上下動がみられるため、引き続き傾向を注視していく。

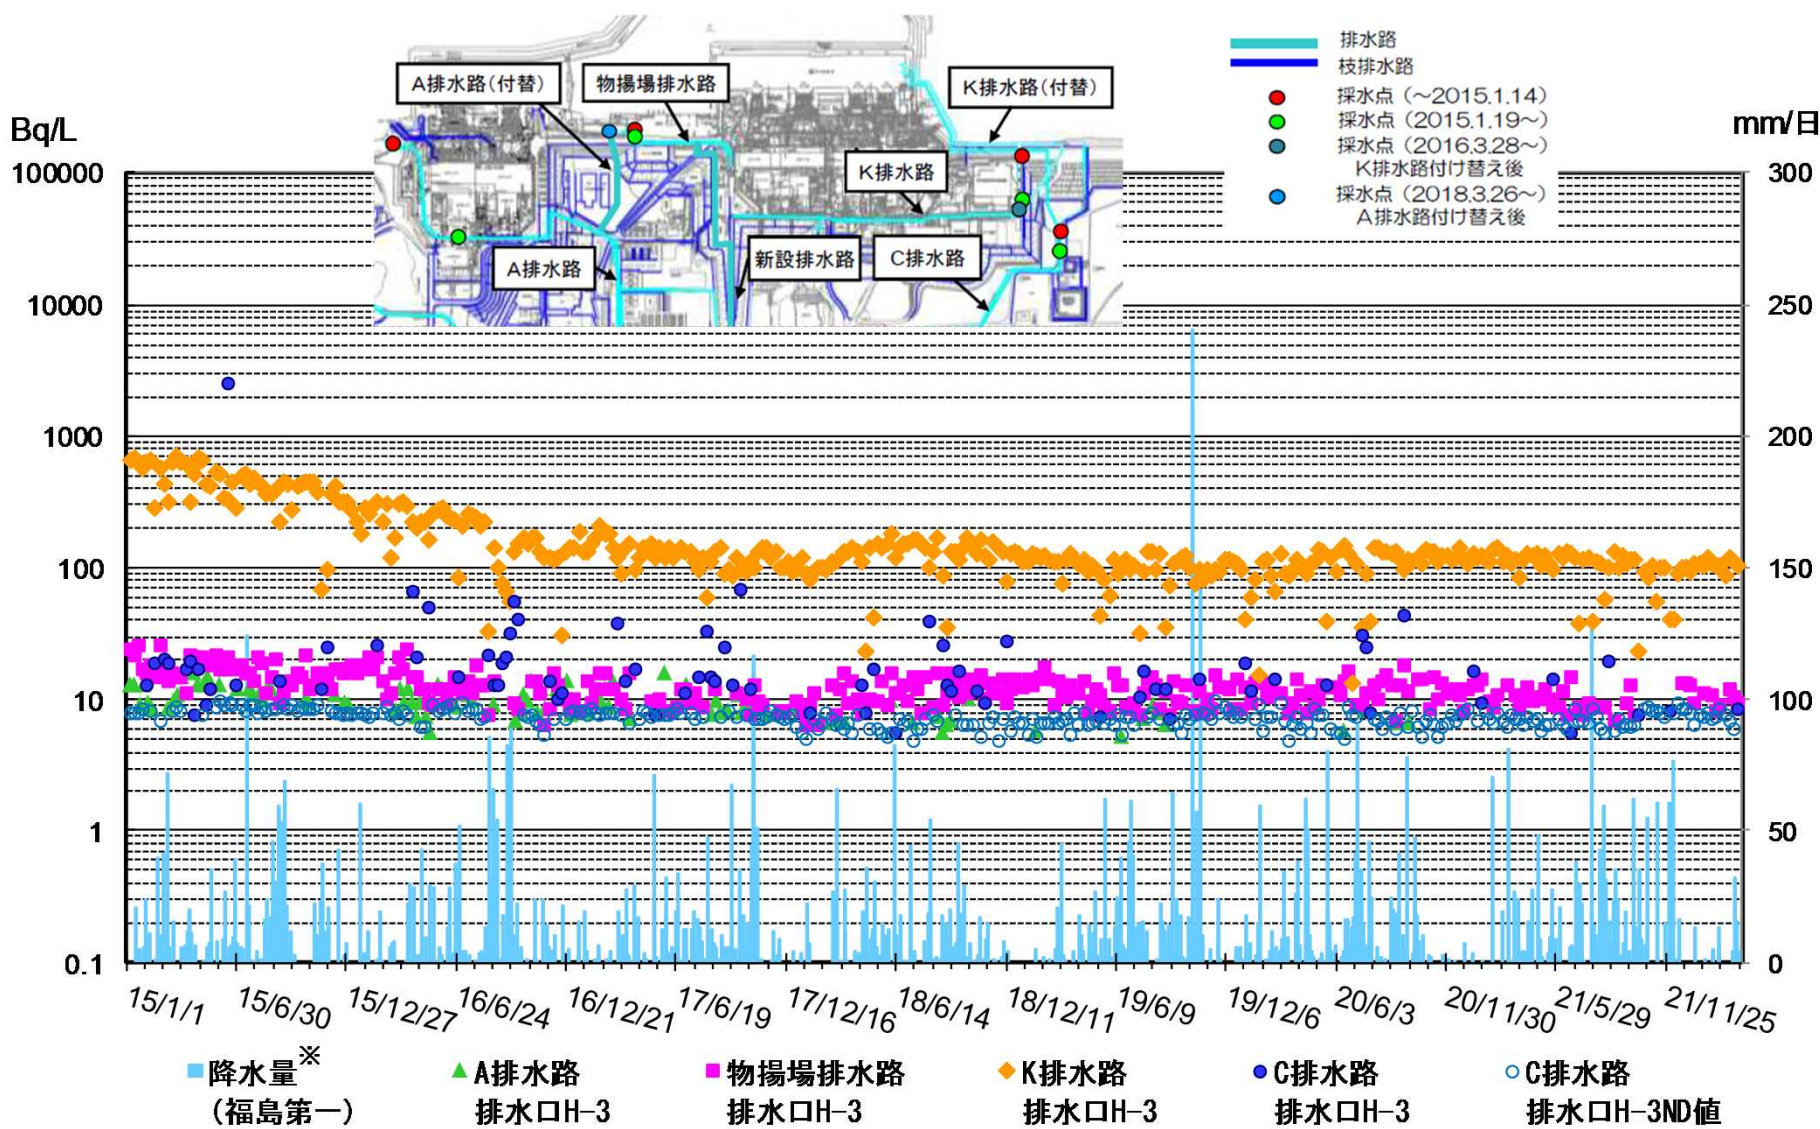
排水路の排水の濃度推移 (H-3)

- 道路・排水路の土砂回収を実施中、排水路及び枝管に浄化材を設置中。
- Cs-137濃度、全β濃度は横ばい傾向にあるが、降雨時に上昇する傾向にある。
- H-3濃度は低下傾向にあったが、2017.9以降横ばい傾向となっている。

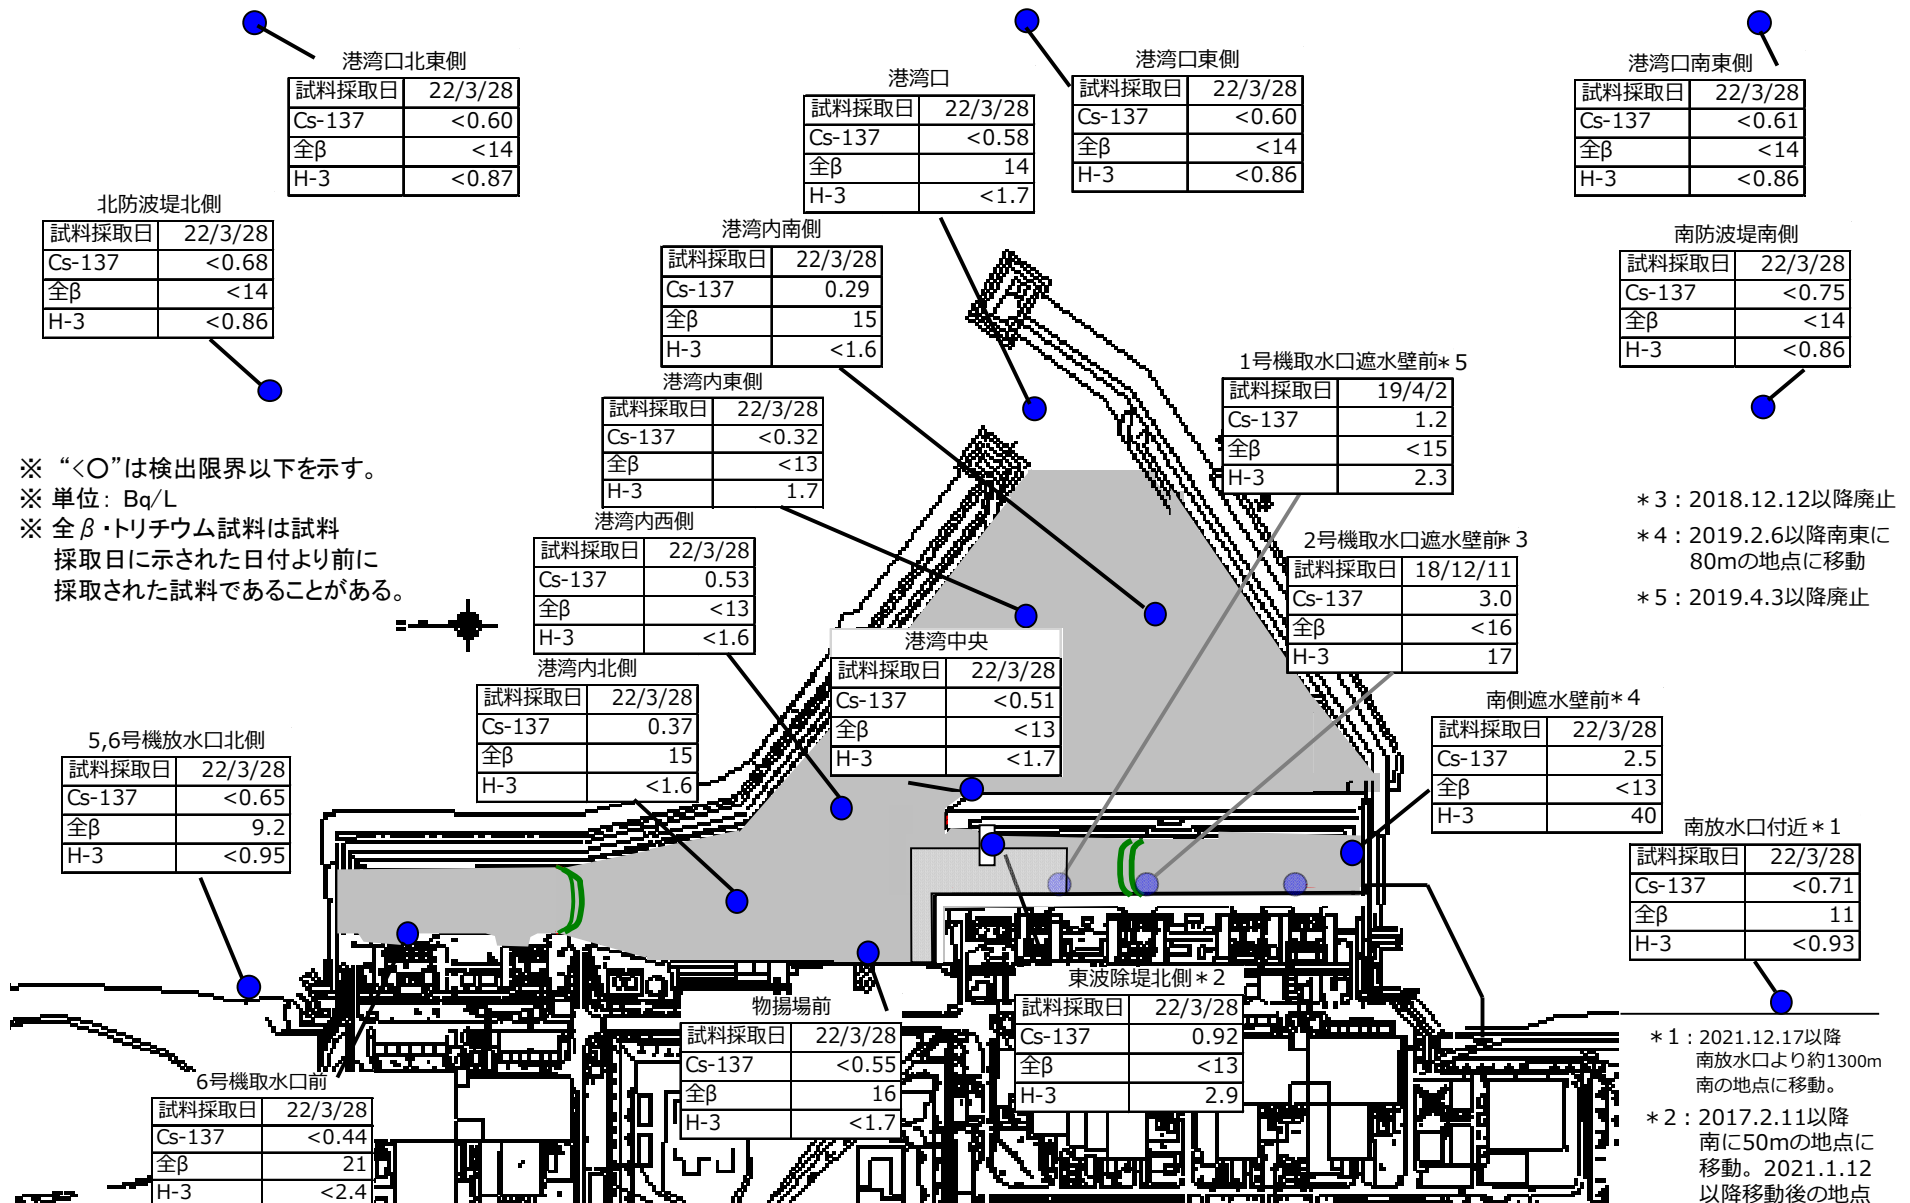
港湾内外の海水濃度

- 告示濃度未満で推移しており、降雨時に一時的なCs-137濃度、Sr-90濃度の上昇が見られるが、長期的には低下傾向が見られる。
- 海側遮水壁鋼管矢板打設・継手処理の完了後、濃度の低下が見られる。
- メガフロート関連工事によりシルトフェンスを開渠中央へ移設した2019.3.20以降、Cs-137濃度について、南側遮水壁前が高め、東波除堤北側が低めで推移している。

- 告示濃度未満で推移しており、降雨時に一時的なCs-137濃度、Sr-90濃度の上昇が見られるが、長期的には低下傾向が見られる。
- 1～4号機取水路開渠内エリアより低いレベルとなっている。
- 海側遮水壁鋼管矢板打設・継手処理の完了後、濃度の低下が見られる。

- 海側遮水壁鋼管矢板打設・継手処理の完了後、Cs-137濃度、Sr-90濃度の低下が見られ、低い濃度で推移している。
- Cs-137濃度は、5, 6号機放水口北側、南放水口付近で気象・海象等の影響により、一時的な上昇が観測される事がある。
- Sr-90濃度は、港湾外（南北放水口）で昨年より変動が見られるが、気象・海象等による影響の可能性など引き続き傾向を注視していく。
