3月16日地震発生後の福島第一原子力発電所の 状況について

2022年4月27日

東京電力ホールディングス株式会社

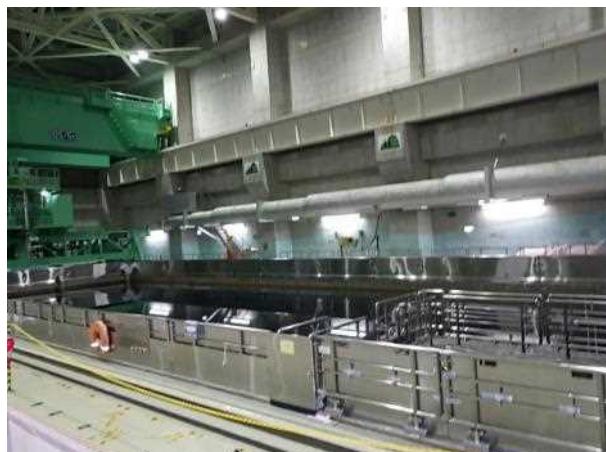
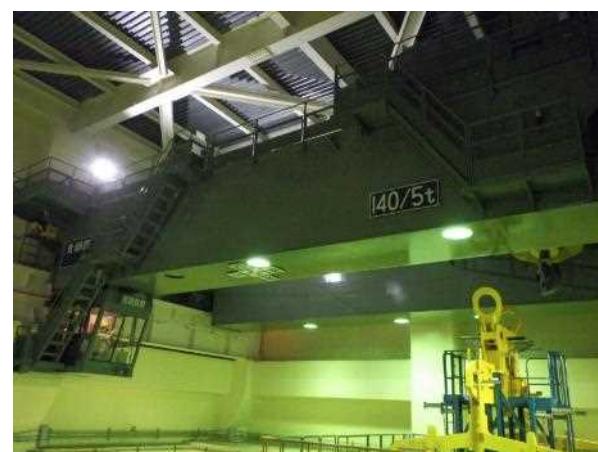
キャスク搬出入エリア天井クレーン

- 点検中であった運用補助共用施設（共用プール建屋）のキャスク搬出入エリア天井クレーンについて動作確認を実施したところ、走行（東西方向）動作ができないことを確認
- また、各部の目視点検の結果から、走行車輪用ギアカップリングのカバー2箇所の亀裂を確認
- なお、横行（南北方向）動作およびフックの巻上げ・巻下げ動作に問題ないことを確認
- 走行駆動装置を調査し、原因は走行ブレーキの不具合であることを確認。なお、共用プールの燃料冷却に問題はない

共用プール建屋へ搬入した
キャスクを搬送台車へ乗せる
ため、1階に設置されたクレーン

- ギアカップリング交換および車輪・レール等各部位の異常有無を確認後、4/20に走行運転確認を行い、問題なく走行することを確認。今後、法定検査を行い、再使用する

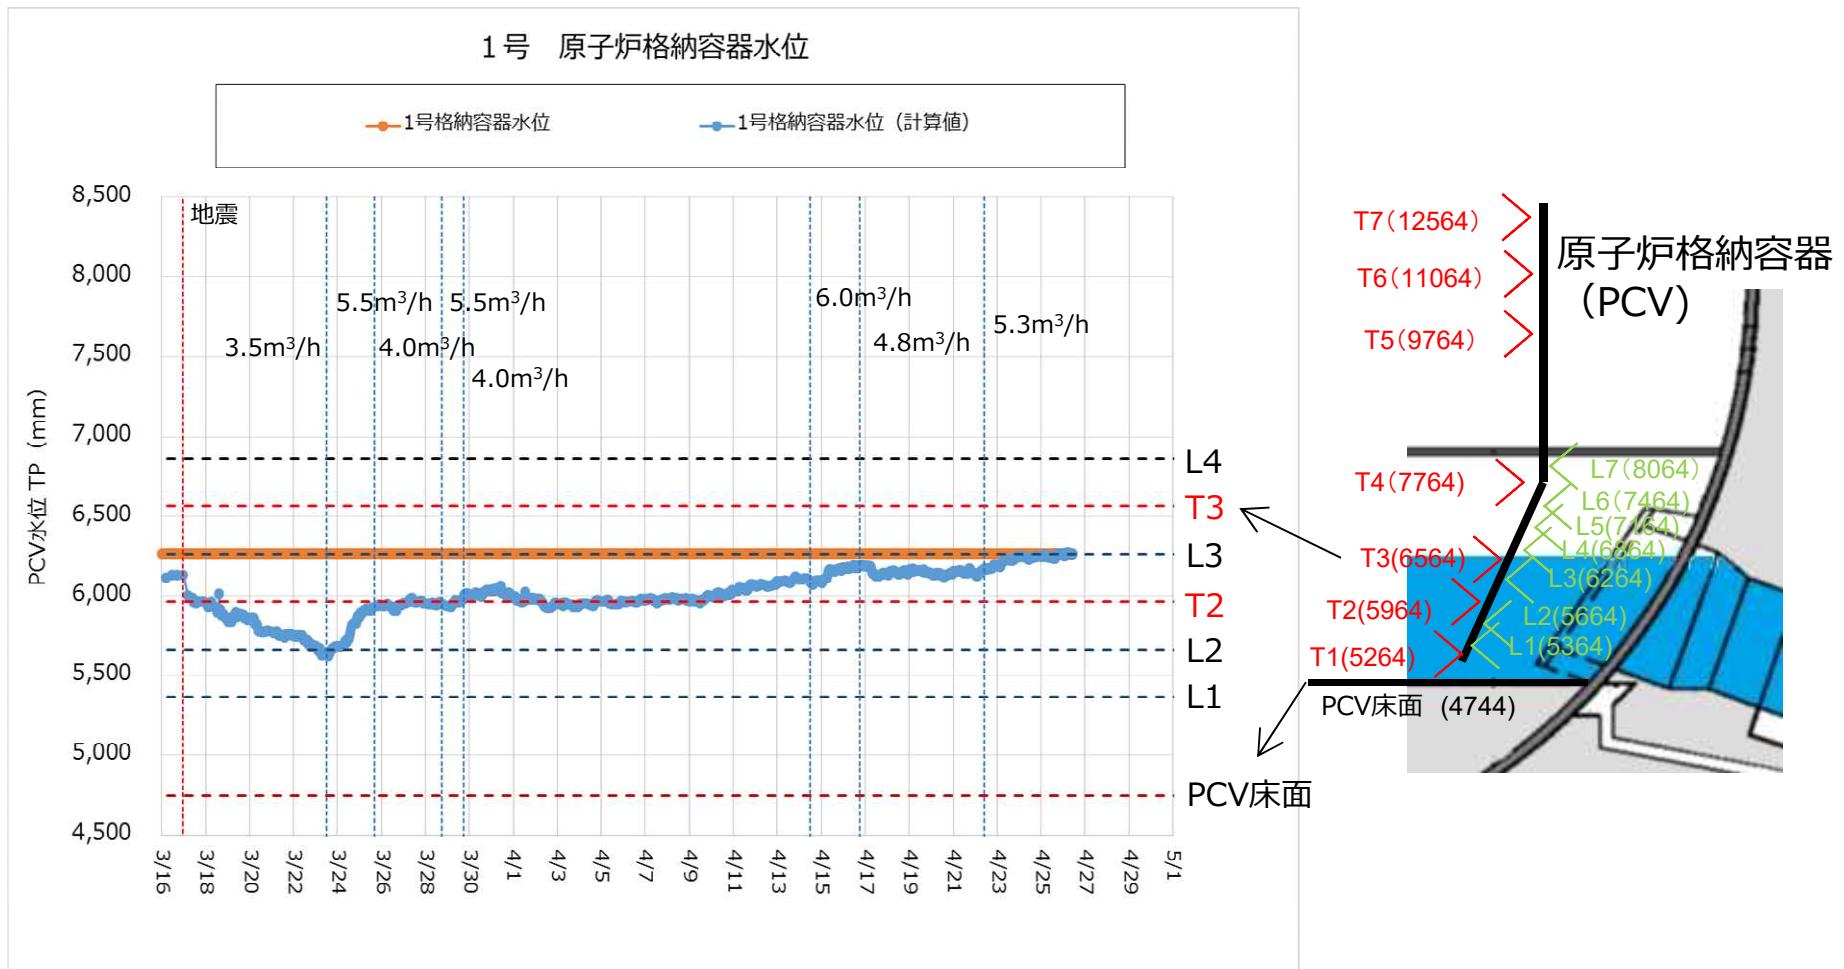
- 3月16日に発生した地震以降、1号機のPCV水位に低下傾向を確認
- その後、原子炉注水流量の操作により、PCV水位の上昇・安定を確認しており、地震影響による水位低下は継続していない状況
- 今後、引き続き水中ROV調査のために必要なPCV水位の確保を実施していく

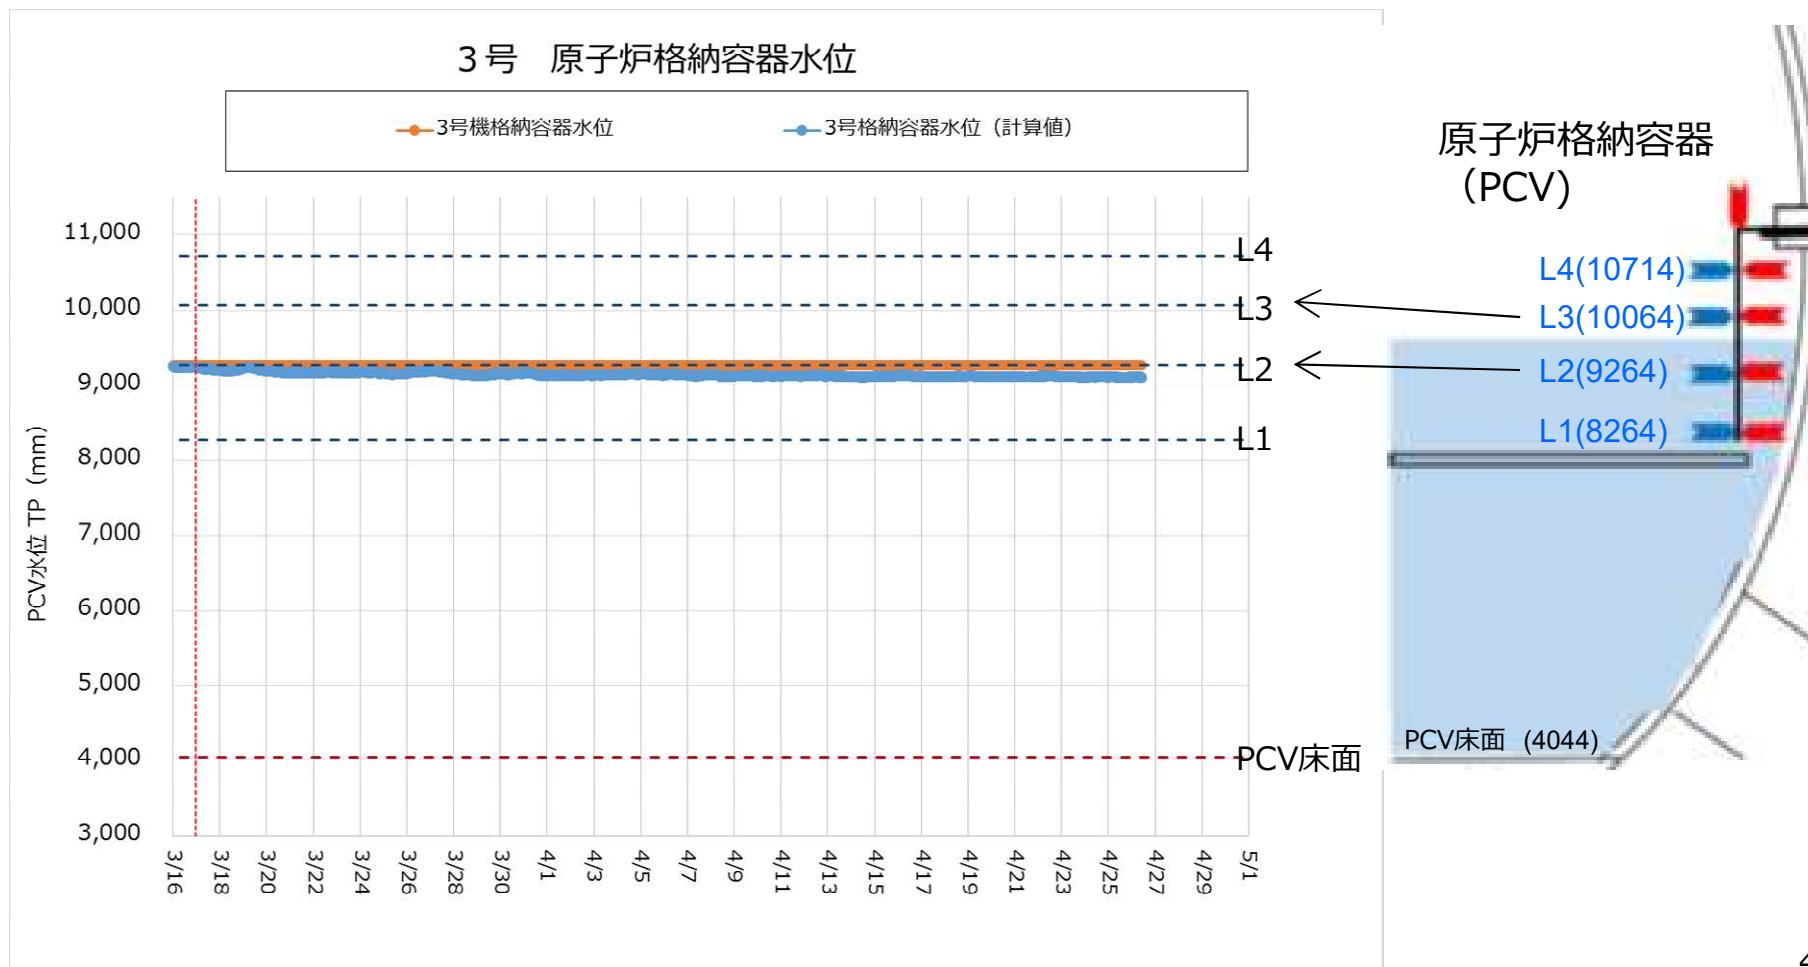
3号機 原子炉格納容器水位

- 3号機のPCV水位については、接点式水位計の指示には変化がなく、地震前後でPCV水位に大きな変化はないが、計算水位を地震前後で比較すると、これまで約10~15cm程度の緩やかな低下傾向を確認
- 計算水位には不確かさがあるものの、仮に10~15cm程度水位が低下していたとしても、床面から5m以上の水位があることから、状態に大きな影響はない

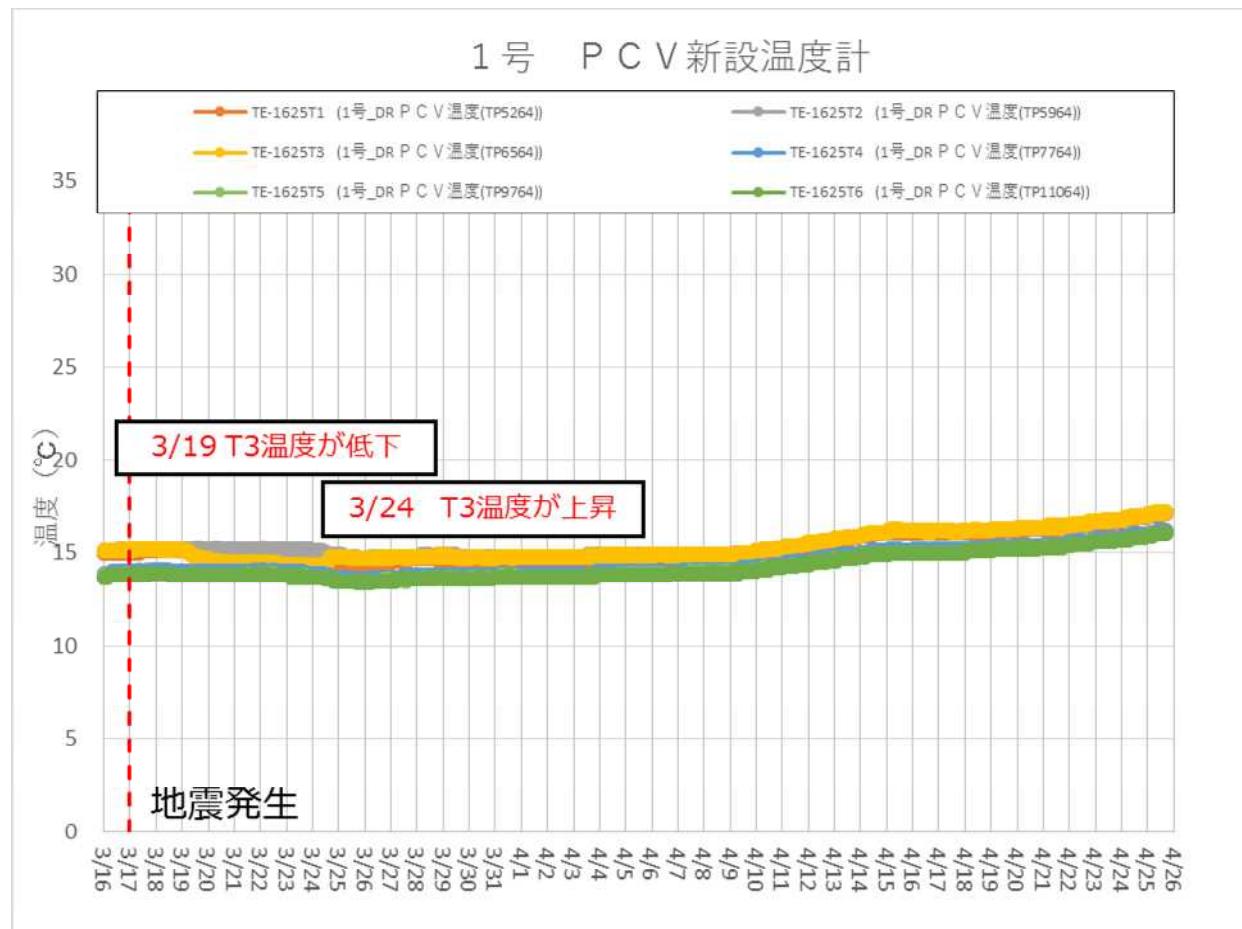
1号機 原子炉格納容器温度

- TE-1625T3は水位低下により温度が低下。その後注水量増加に伴い上昇
- その他の温度計には有意な変動はない

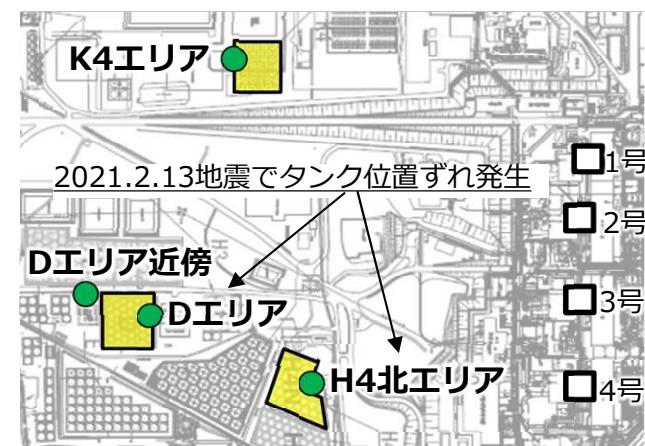
タンクエリア地震観測位置

- 2月13日の地震を踏まえ、地震発生時の設備の健全性の評価等のために設置したタンクエリアの地震計の最大加速度を下表に示す
- タンクエリアで観測された最大加速度は、全体として自由地盤系（地表）との顕著な差は見られなかった
- なお、Dエリアについて、最大加速度(EW・UD) (*)が他地点と比べて特異な値を示していますが、現地調査の結果、地震によって生じたものではないと推定している
 - 現地を確認したところ、Dエリア地震計の保護カバーの東面に衝突痕があることから、Dエリアの特異な最大加速度は3月16日の地震の際に地震計保護カバーにタンク雨水カバーの一部が物理的に衝突したことにより生じたものと推定している
- K4エリアについても、UD (*)がNS・EWより顕著に大きいという他箇所と異なる特徴があることから、現地調査や観測波形の分析、他の余震記録との比較等により記録の妥当性について評価していく
- 今回の地震で取得した観測記録を今後、タンクのズレの評価等に活用していく

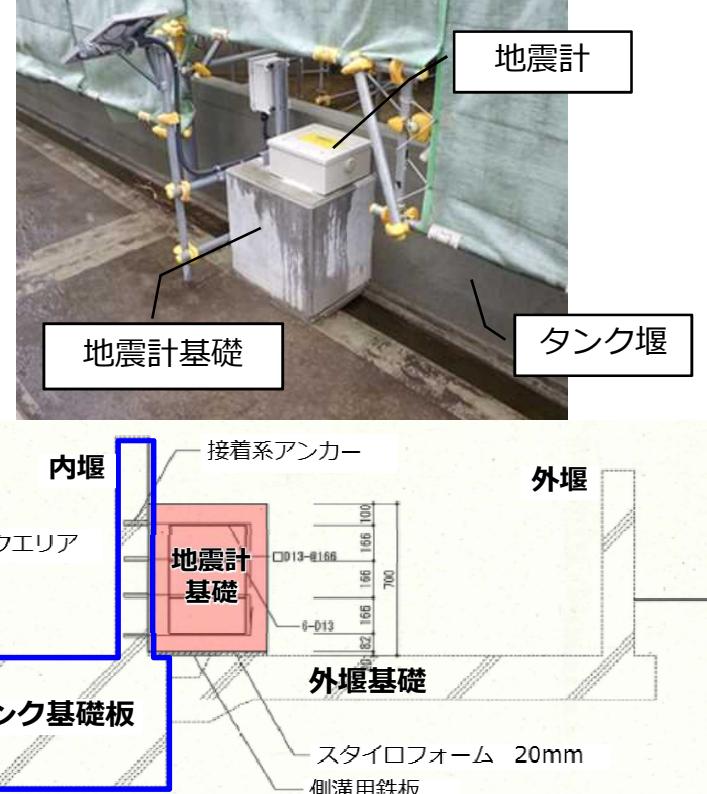
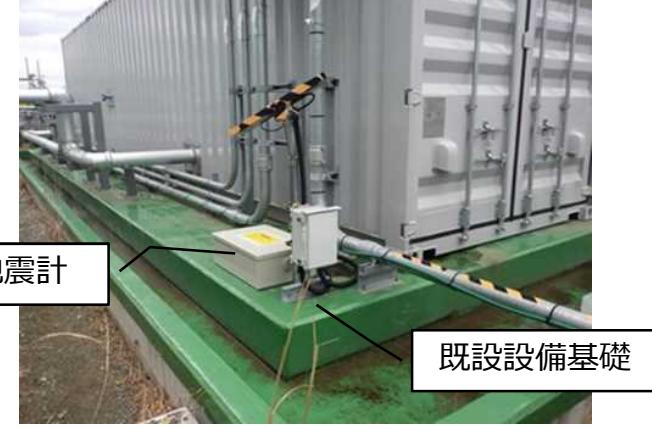
- ・タンク基礎に作用する地震動を観測する目的で設置している
- ・内堰内の容量減回避のため、地震計基礎は、内堰（タンク基礎と構造上（鉄筋等）一体化）にアンカーで堅固に固定している
- ・内堰基礎と外堰基礎とは基礎厚が異なる等により、タンク基礎と別の挙動をすることが考えられることから、念のため20mmの隙間を設け縁切りしている。なお、今回の地震でも、内堰基礎と外堰基礎間の損傷は見られない
- ・これまでの観測記録の最大加速度値からは、特定の方向のみ顕著に揺れやすい等の傾向は見られていないが、記録を詳細に分析した上で、評価・検討に用いていく
- ・今後、取付け方法の影響の懸念をより小さくするため、タンク基礎の直上に地震計基礎の位置を変更する等の対応を検討する

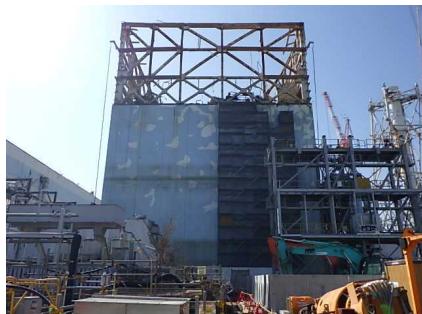
1号機原子炉建屋

- 1～4号機は原子炉建屋の臨時点検を行い、外観上の変化が無いことを確認している

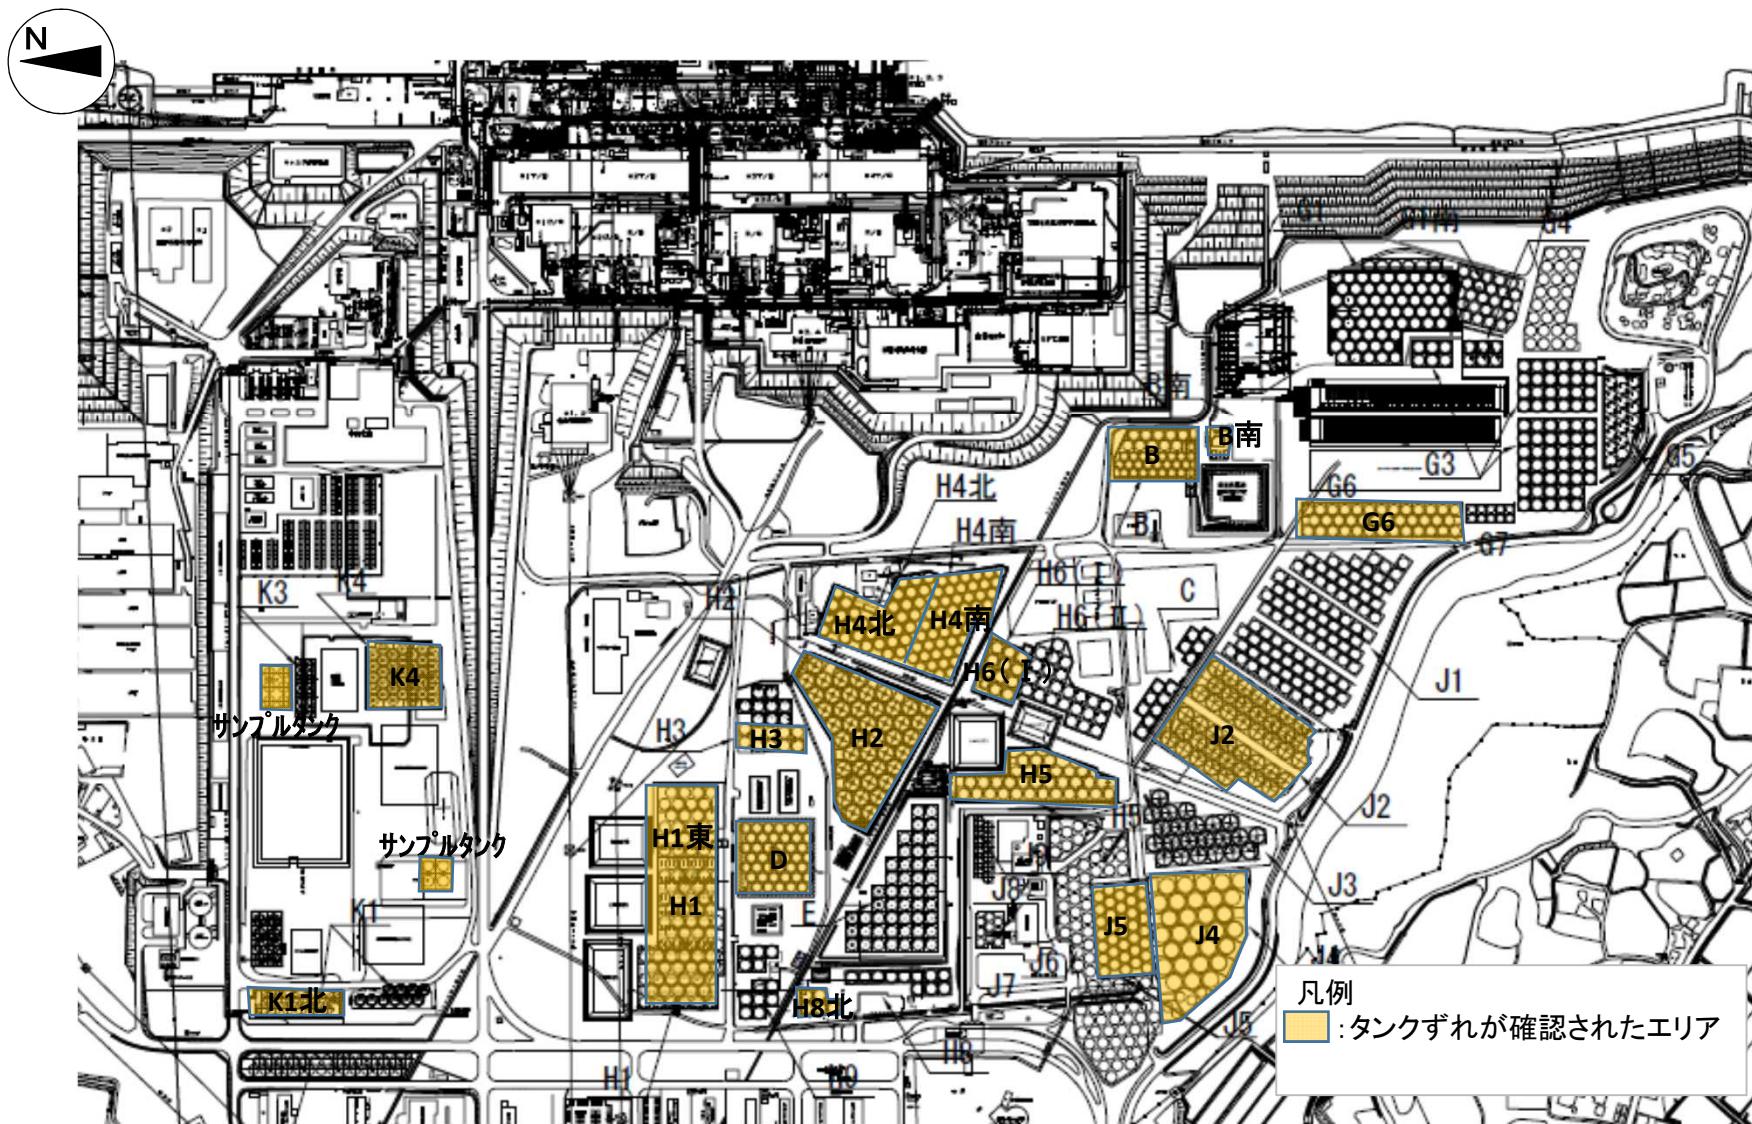
(参考) タンクエリア全体のタンク位置ずれ状況マップ

- 中低濃度タンク、連結管およびタンクに接続している移送配管（可撓性の高いポリエチレン管（PE管）を採用）は、目視により漏えいが無いことを確認
- 位置ずれしたタンクの連結管256本について詳細調査を実施し、17本にメーカー推奨変位値*の超過を確認 *変位が生じても安全に使用できる目安値であり、この値に対し設計値は約2～4倍の裕度有
- 連結管は、連結弁を全閉*しているため万が一破断してもタンク貯留水の漏えいには至らない
*運用タンクにおいては、壇内容量以内での連結運用又は連結管破断を想定した水移送設備を構築し運用中
- 中低濃度タンクは、1,074基のうち160基に位置ずれがあったが、座屈や転倒は確認されず（タンクは位置ずれすることで応力を逃がし、座屈等の損傷を回避するよう設計されている）
