# 1号機 PCV内部調査の状況について

2022年4月27日

## 1. PCV内部調査の概要

### 3. 水中ROV-A2の調査結果

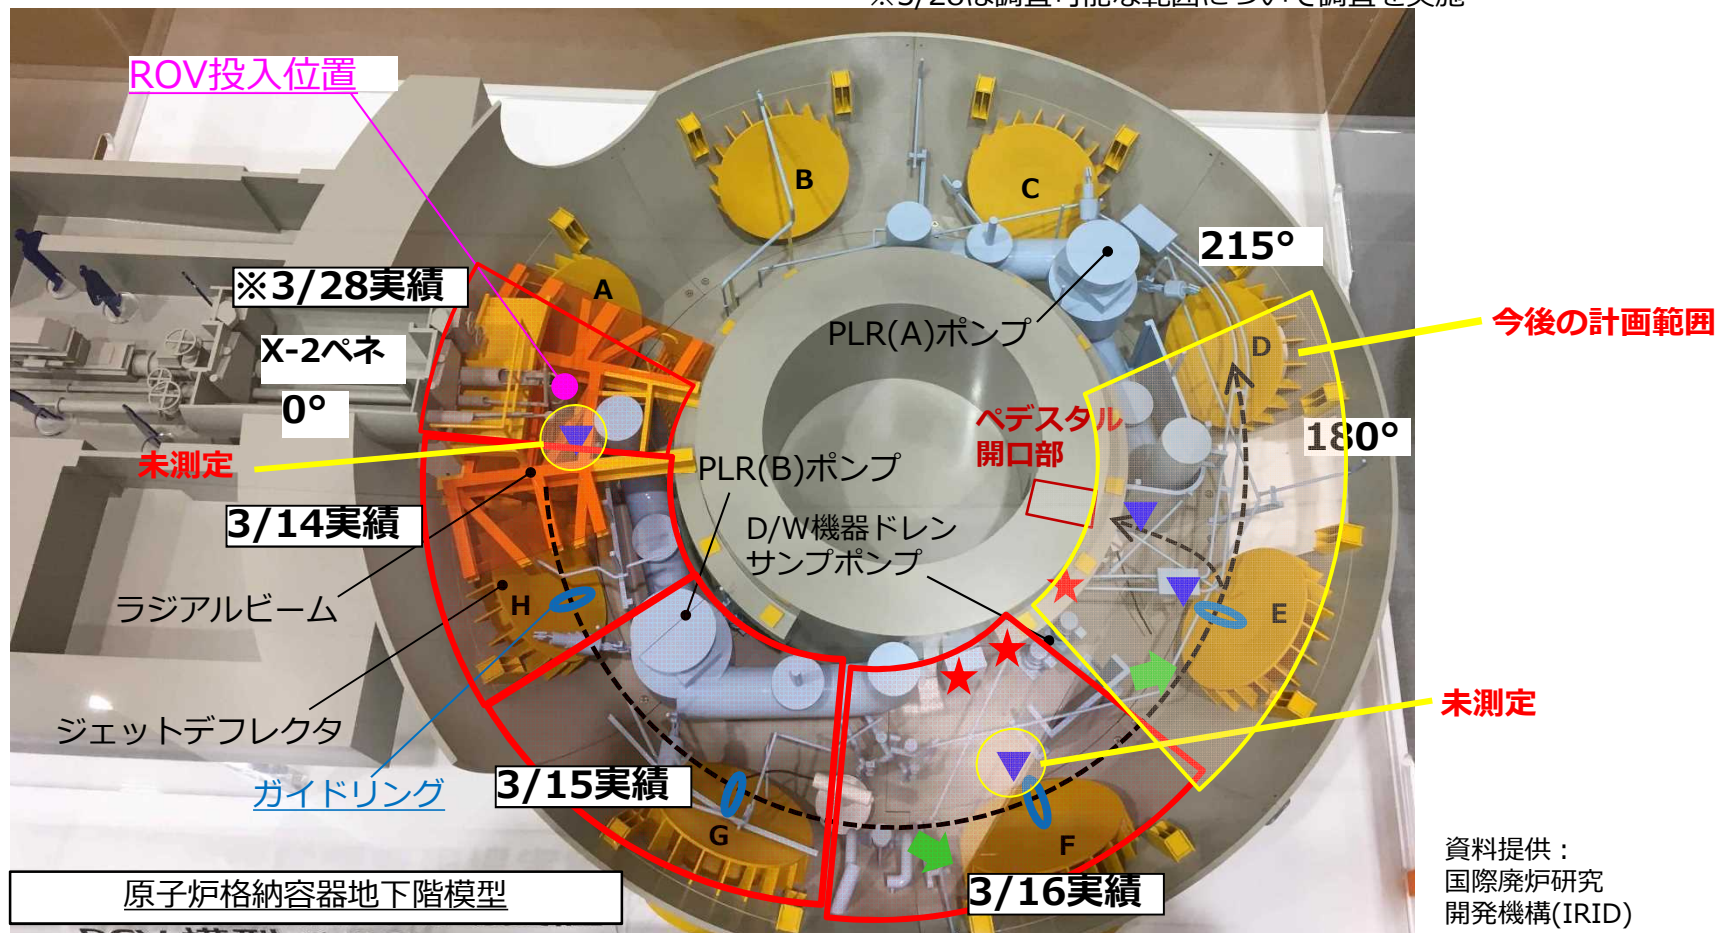
- 調査範囲はPCV地下階の0°から215°（ペDESTAL開口部含む）とし、カメラによる目視調査を計画

- 既設構造物の状態確認及び堆積物の広がり状況・高さ・傾斜確認
- ペDESTAL開口部付近の状況及び開口部近傍のコンクリート壁状況（★箇所）
- ジェットデフレクター付近の堆積物状況（▼箇所）
- 堆積物上の中性子束測定（▼箇所）

※3/28は調査可能な範囲について調査を実施

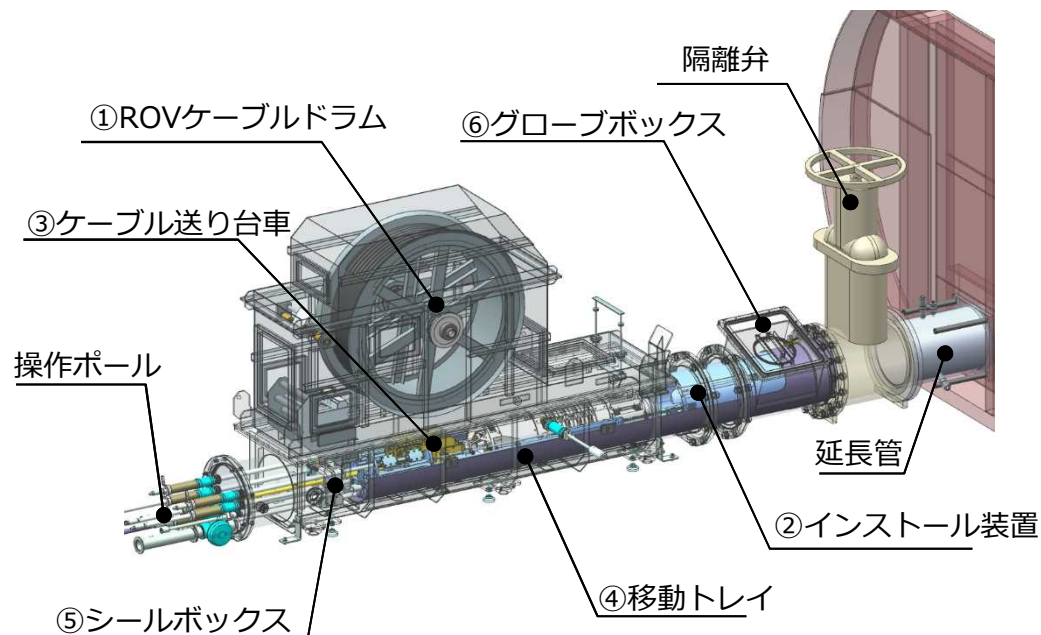
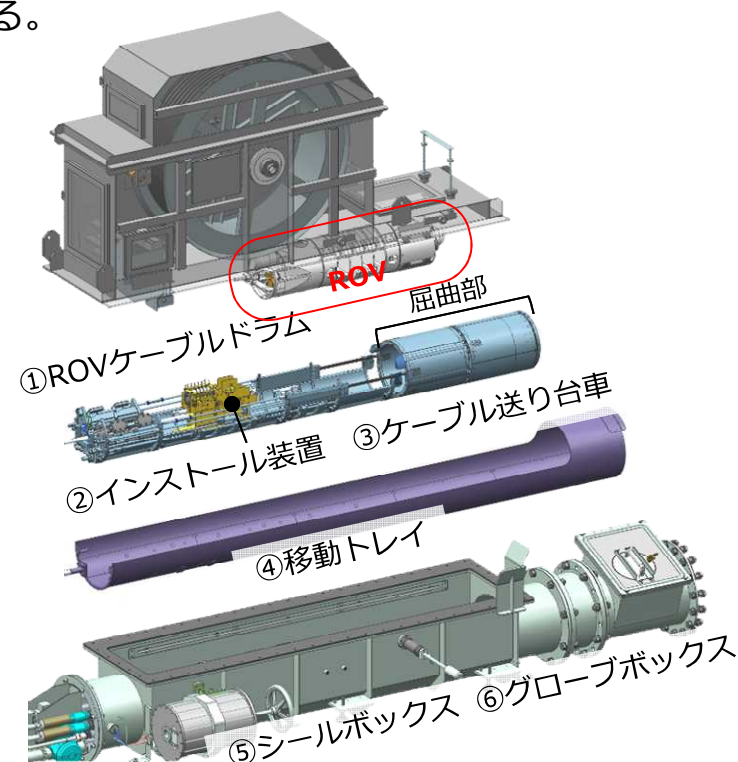
## (参考) 調査装置詳細 シールボックス他装置

ROVをPCV内部にインストール/アンインストールする。  
ROVケーブルドラムと組み合わせてPCVバウンダリを構築する。
