1号機及び2号機非常用ガス処理系配管一部撤去の対応状況について

2022年 4月27日

東京電力ホールディングス株式会社

1. 1/2号機SGTS配管撤去ワイヤーソーの配管噛み込み事象について **TEPCO**

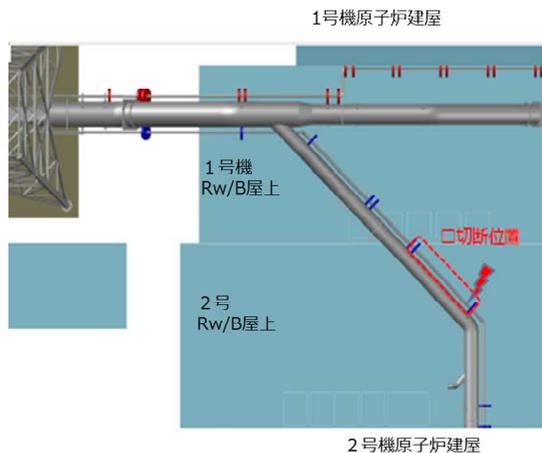
図1：切断位置

- 3月27日 SGTS配管を切断時にワイヤーソーの刃が配管に噛み込み停止した。
- ワイヤーソーの正/逆回転、切断装置付帯ウインチで刃の上下作用により噛み込み解消を試みたが、解消しないことから切断装置の把持状態を解除し、クレーンにて切断装置の吊り下ろし作業を完了した。

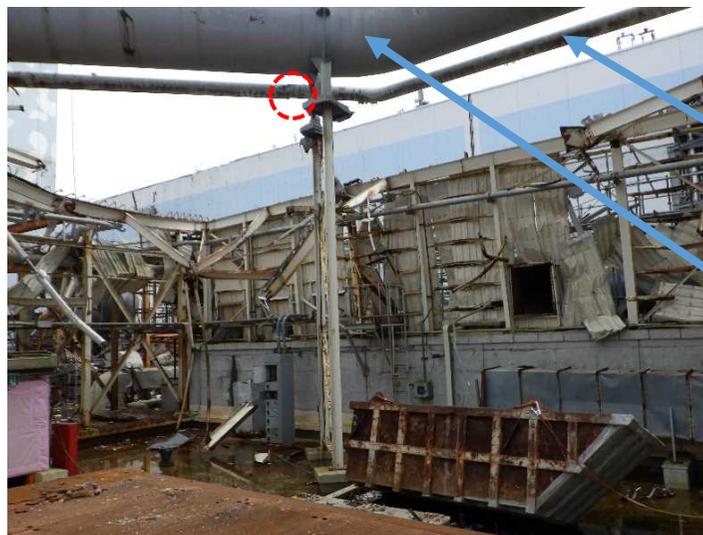
SGTS配管下部エリア

- 4月19日、現場調査の一環として、SGTS配管の状況を確認することを目的に、当該配管の写真撮影を行いました。その後、撮影した写真の確認を行っていたところ、3月27日の作業において、刃が噛み込み、切断作業を中断した配管部分に歪みを確認しました。
- 4月20日、SGTS配管の歪み拡大防止の観点から、準備が整い次第、SGTS配管をワイヤーで主排気ダクトに固定する処置を講じてまいります。（2022年4月20日 処置を完了した。）
- なお、SGTS配管切断時に切断面からダストが飛散することを防ぐことを目的に、配管内に発泡ウレタンを充填しており、切断面からダストが飛散するリスクはないと判断しておりますが、本日（4月20日）、切断部分の近傍に設置しているダストモニタを用いて、ダスト測定を実施し、バックグラウンドと同程度であることを確認しております。また、周辺ダストモニタやモニタリングポストの指示値に有意な変動がないことを確認しており、環境への影響はありません。

- ①クレーンでワイヤーロープを吊りさげSGTS配管上部から垂らす。
 - ②下でワイヤーロープの端部を繋ぎ込む。
 - ③クレーンにて引き上げ主排気ダクト上部を通し再度下へ垂らす。
 - ④下でSGTS配管の主排気ダクトを支える土台へ固定を行う。
- 4月20日、配管を固定する作業を完了した。

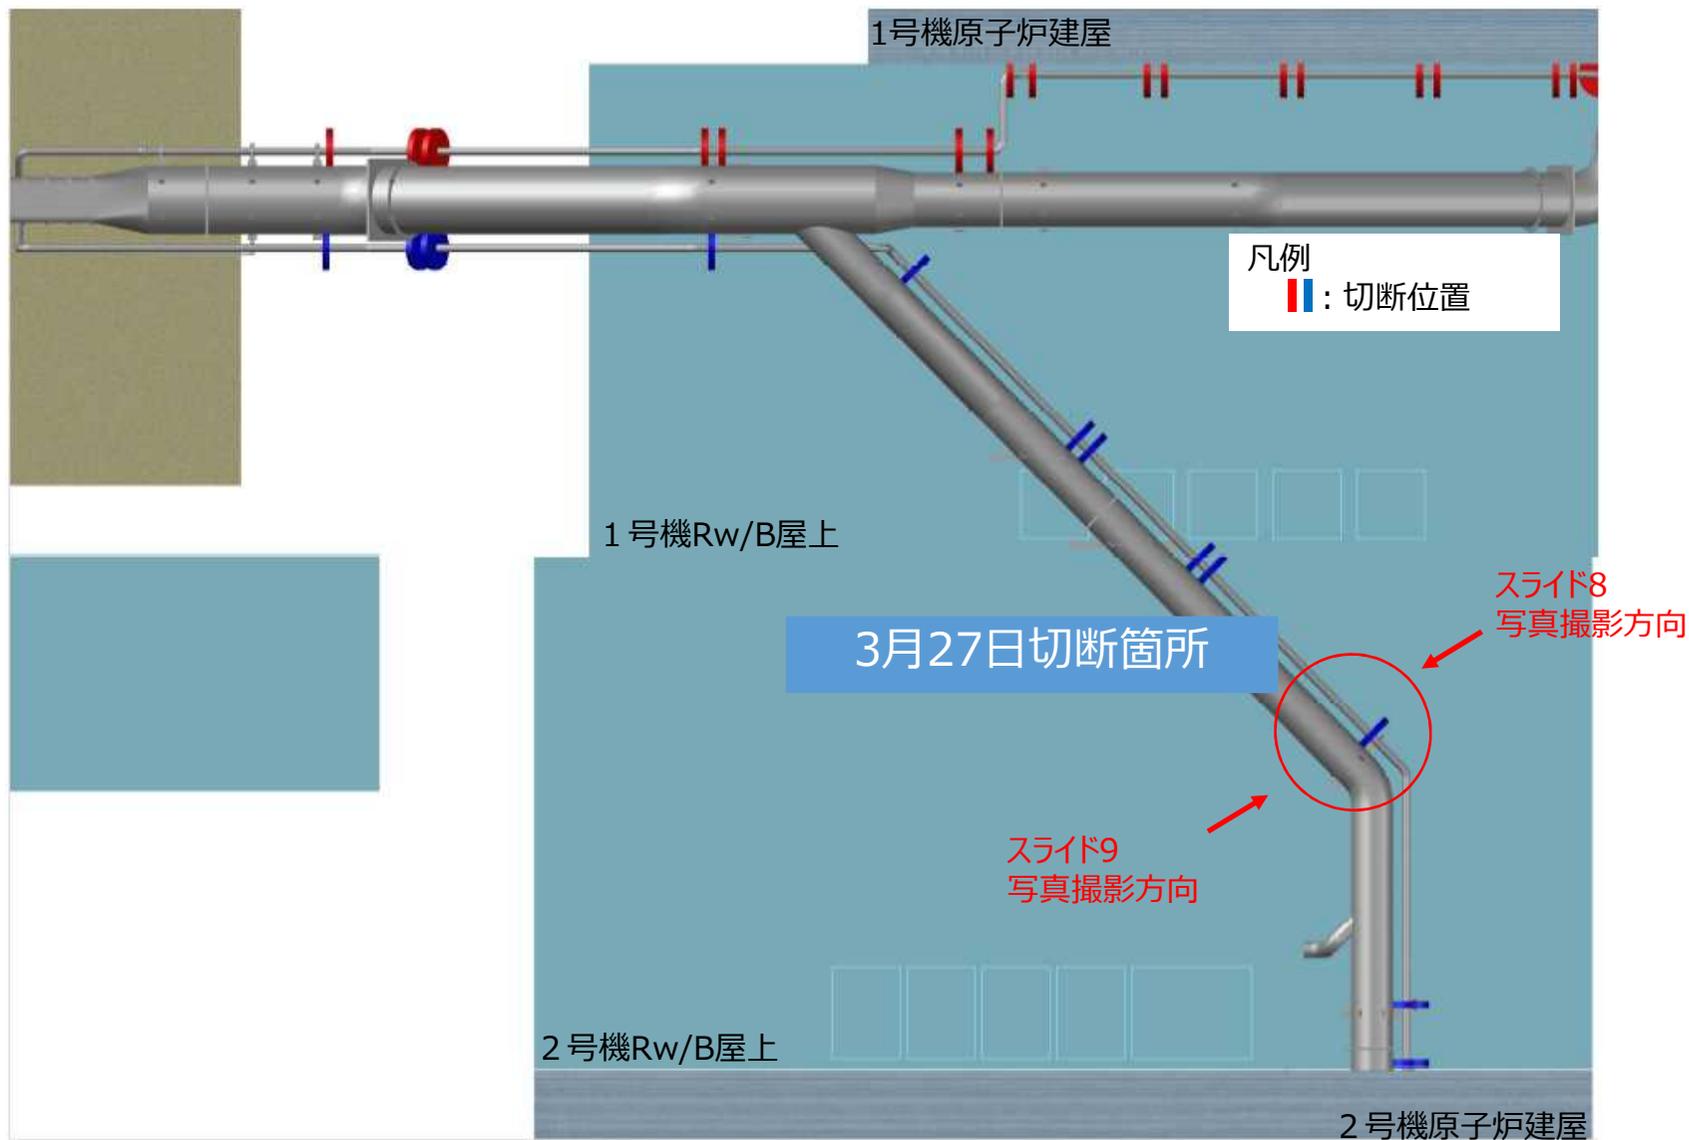
<参考> 3月27日切断位置 (イメージ)

- 切断時に、切断対象配管の上流側（2号機側）の配管が自重により沈み込むことで、切断面に圧縮力が加わり、ワイヤーソーの噛み込みが発生した可能性が高いと推定。
