増設ALPS クロスフローフィルタ不具合事象の調査結果について

2022年5月26日

東京電力ホールディングス株式会社

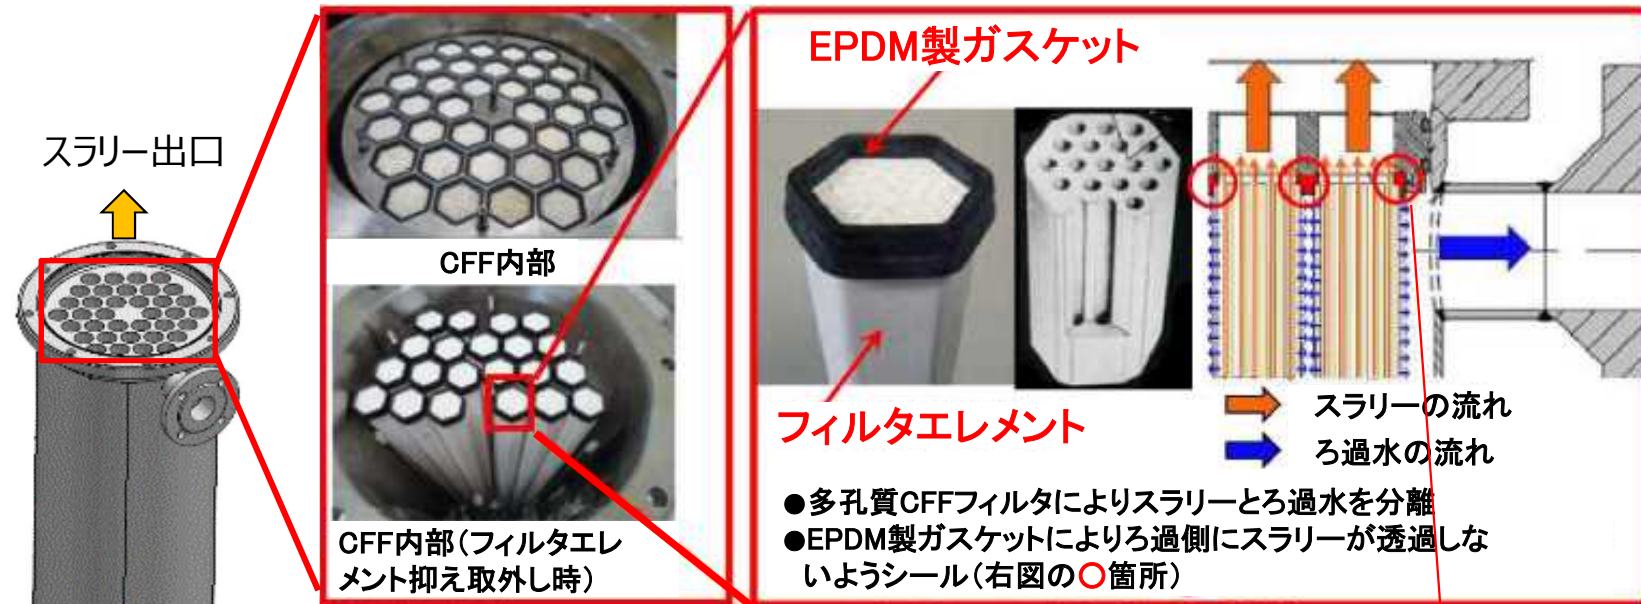
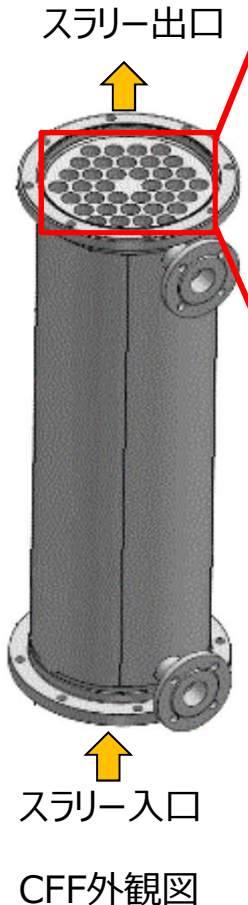
【CFF構造】

- ・スラリーはフィルタエレメントによりろ過
- ・フィルタエレメントと容器間のシールにはEPDM製ガスケットを使用

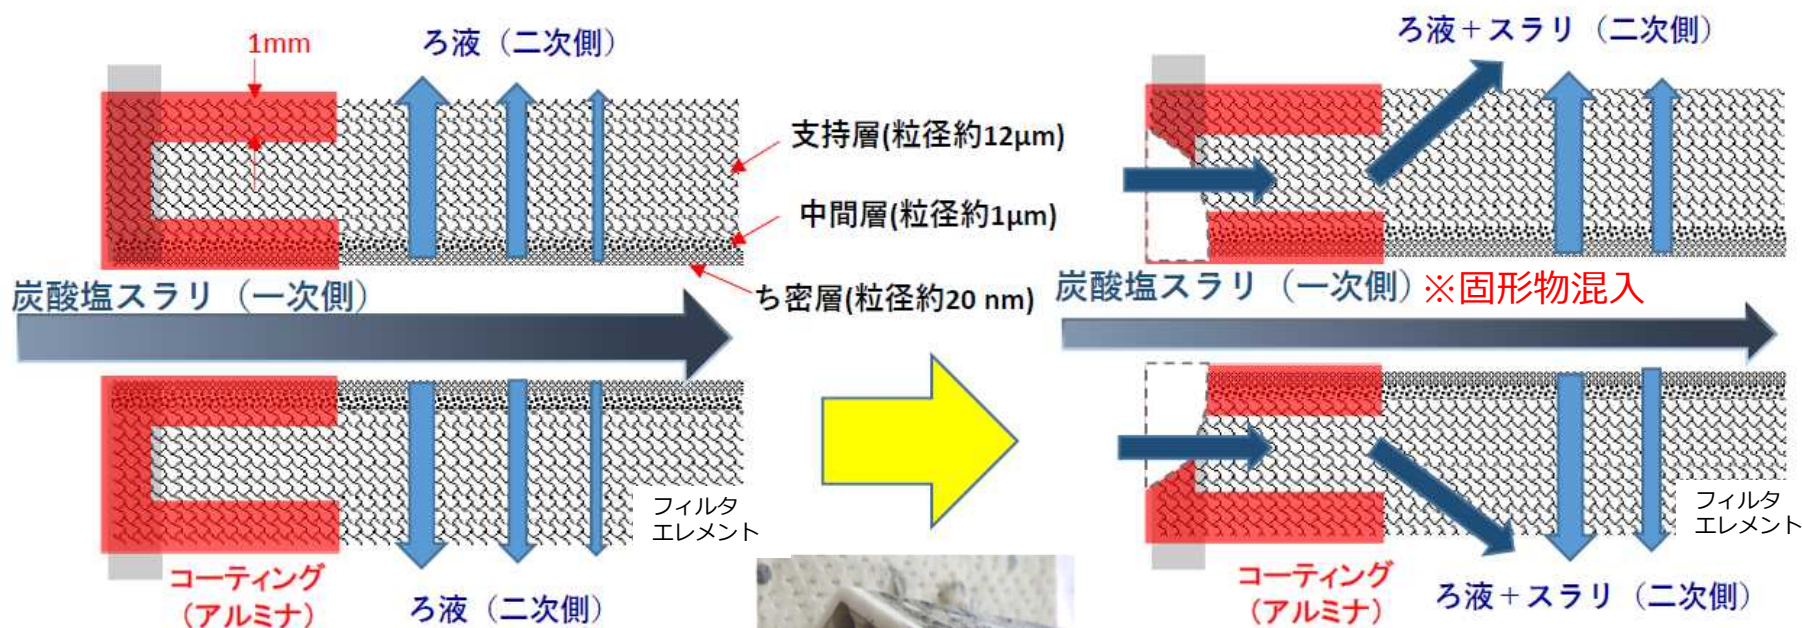
【参考】フィルタエレメント損耗の概念図

【通常状態】
 スラリーはち密層、中間層、支持層を透過することで、
 二次側にはろ液のみ流出する

【想定事象】
 上流側端面（入口部）のエレメントが損耗し、同時にエレ
 メント表面のコーティングも剥がれるため、その部分から
 支持層のみを透過してスラリーが二次側へ流出する

スラリー流路の一部拡大
