2号機 PCV内部調査・試験的取り出し作業の準備状況

2022年5月26日

技術研究組合 国際廃炉研究開発機構
東京電力ホールディングス株式会社

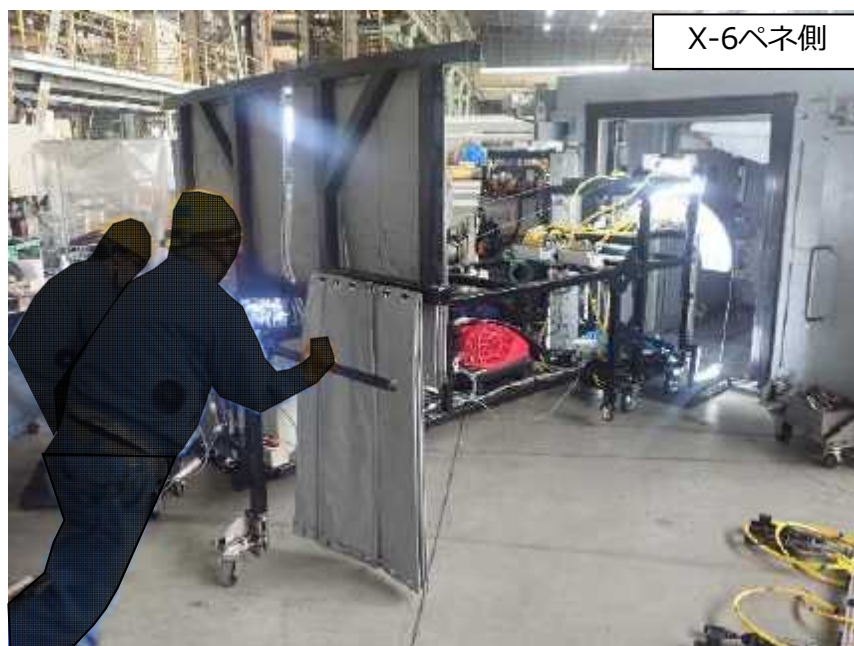
シール機構取付け装置
写真：モックアップ時

- 箱型ゴム部損傷の可能性について工場～現地設置までの一連作業を調査し、X-6ペネ配管部のシール機構取付け作業にて損傷を確認。
- X-6ペネ配管部のシール機構取付け作業前後の箱型ゴム部状態を比較。
作業前：損傷なし／作業後：損傷あり

- 長さ（約3.0m）重量（1.0t）
- 人力操作（遮へい機能あり：操作員の被ばく低減）

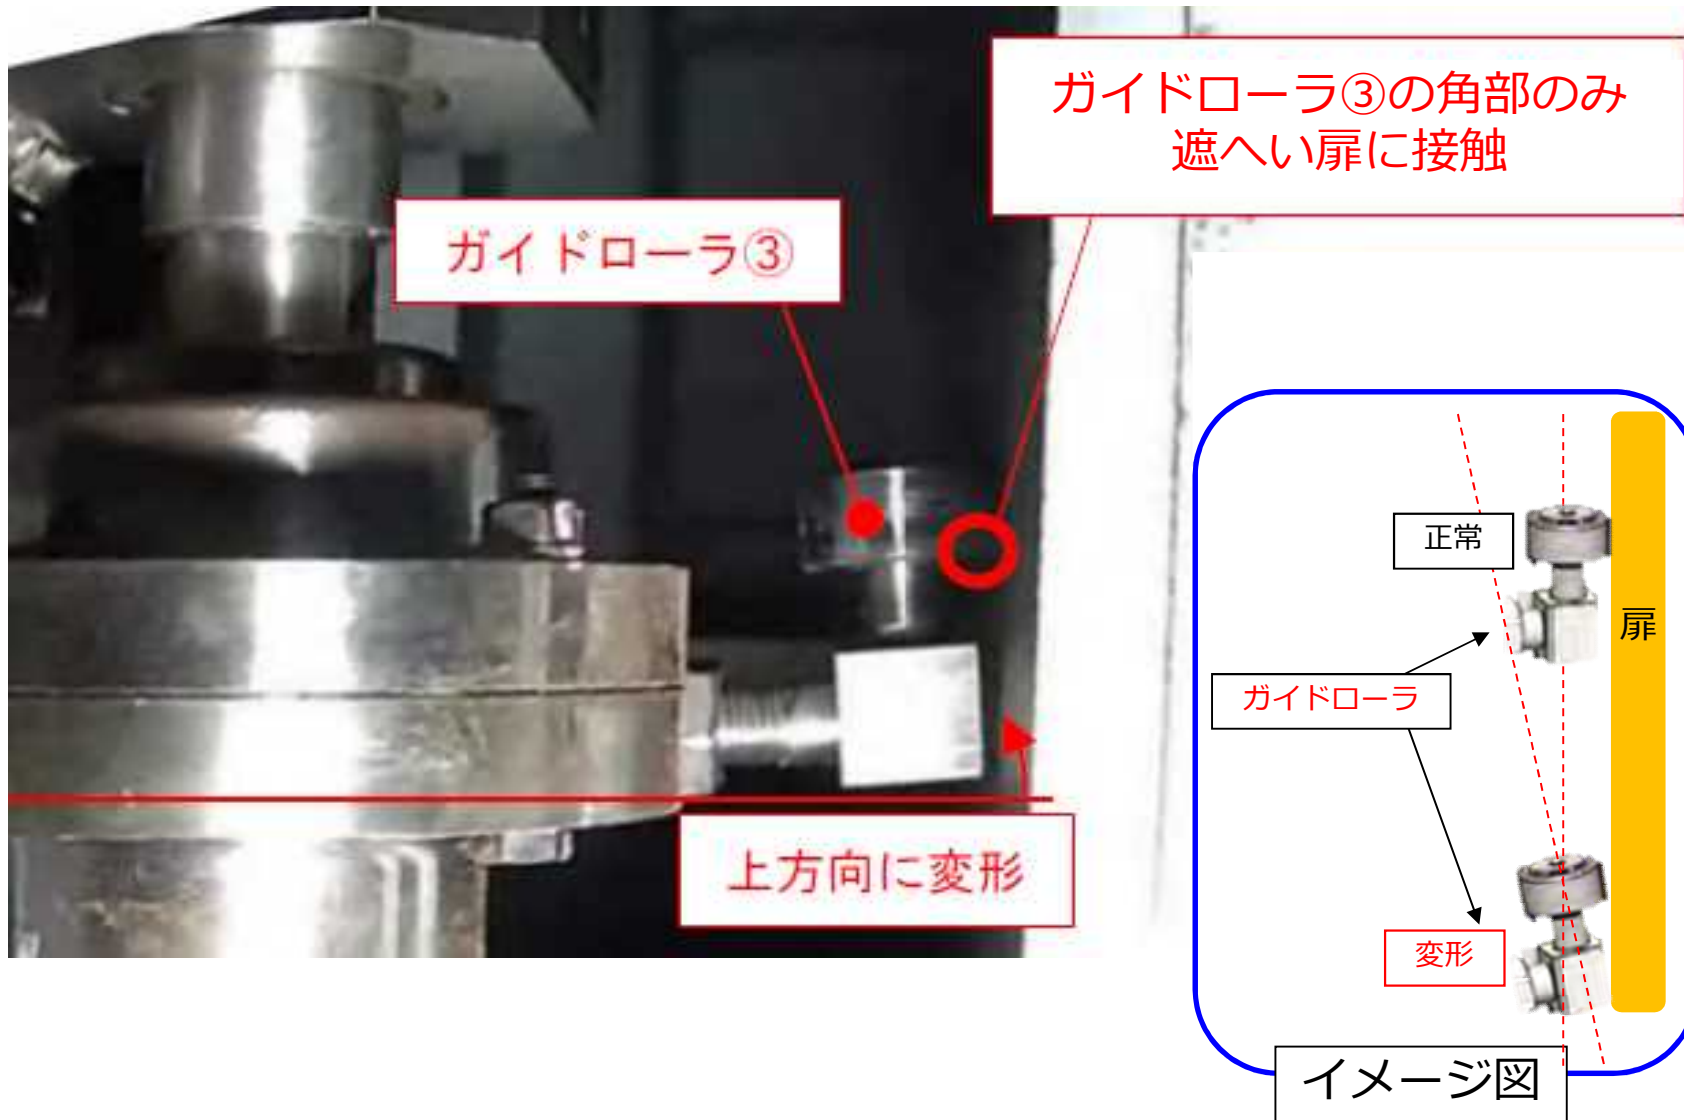
2. 現場作業の進捗状況（隔離部屋② 遮へい扉動作不良）

- 隔離部屋②の遮へい扉開閉時に発生する遮へい扉の振れを防止するガイドローラの一部に変形及びロックナットの緩みを確認

- 3月16日の地震発生時、隔離部屋②は据え付け作業中のため遮へい扉を微開していた。
- 地震の影響により遮へい扉が揺れ、ガイドローラー③が変形、ガイドローラー①の取付けロックナットに緩みが発生。

- 現状、遮へい扉の動作状況については調整を実施し、問題なく動作することを確認
- 再発防止対策として、ガイドローラの構造変更を検討中
