## 1号機及び2号機非常用ガス処理系配管一部撤去の対応状況について

2022年 5月26日

東京電力ホールディングス株式会社

## 1.2号機SGTS配管の切断再開について

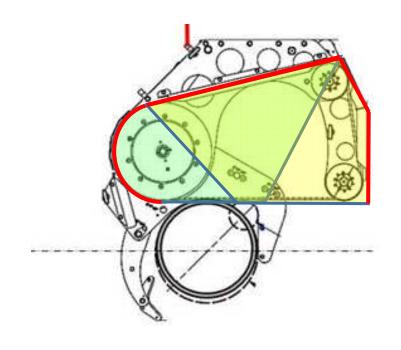
飛散防止カバーイメージ

- ▶ 切断完了後配管を地上へ吊り降ろし、切断面を目視確認したところ、切断面の片方(2号機側) にウレタンが充填されていないことを確認したが、配管切断にあたってはダスト飛散防止対策 を目的に飛散防止カバーの取り付け、切断箇所への飛散防止材の散布及び局所俳風機によるダ ストの吸引の対策を行ったうえで、慎重に切断作業を行っており、仮設ダストモニタの指示値 は管理基準値に至っていないことを確認している。
- ▶ 管理基準値 5.0×10<sup>-4</sup> (Bq/cm³)
- ➤ 今回の最大値 1.0×10<sup>-4</sup> (Bq/cm³)

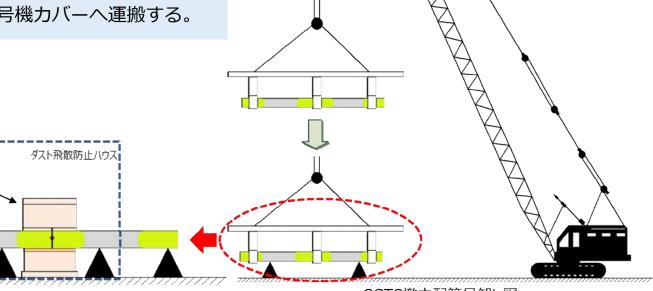
SGTS撤去配管細断イメージ図 (左:側面図、右:正面図)

- ➤ SGTS配管吊り降ろし後、8 m以上の長尺配管(最長で約14m)は輸送車輛への積載が出来ないため小割(切断)を行う。
- ▶ 小割箇所には予め発泡ウレタン注入し、ハウス内で放射性ダストが外部に放出されない措置を取ったうえで、 縦型バンドソーにて切断を行う。
- ▶ 吊降ろし後の小割は1号機で2箇所、2号機で5箇所 の計画。
- ▶ 小割後、10tトラックにて4号機力バーへ運搬する。

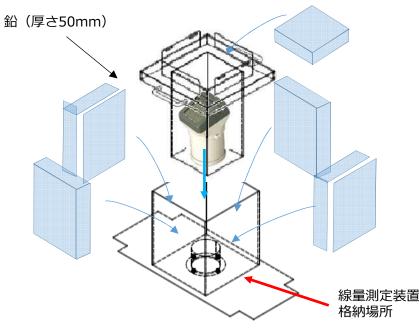
線量計仕様	
品名	電離箱式サーベイメーター (デジタル表示)(ICS)
測定範囲	0.001~300mSv/h

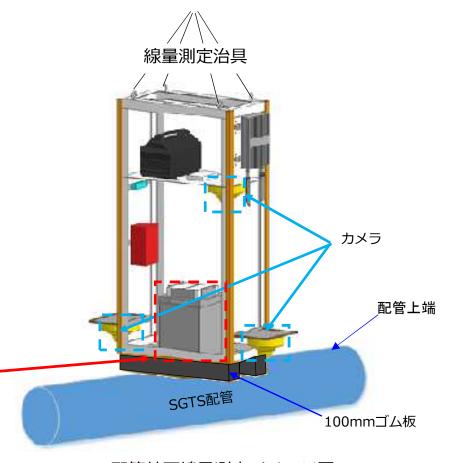
SGTS配管外面線量測定イメージ図

散乱線の影響低減を図るため、厚さ50mmの鉛でコリメートした線量計を線量測定治具内に装着し、クローラクレーンにて吊上げSGTS配管直上0.1m及び1m高さの線量測定を実施。合わせて、線量測定治具内に固定したカメラで配管外面確認を実施。

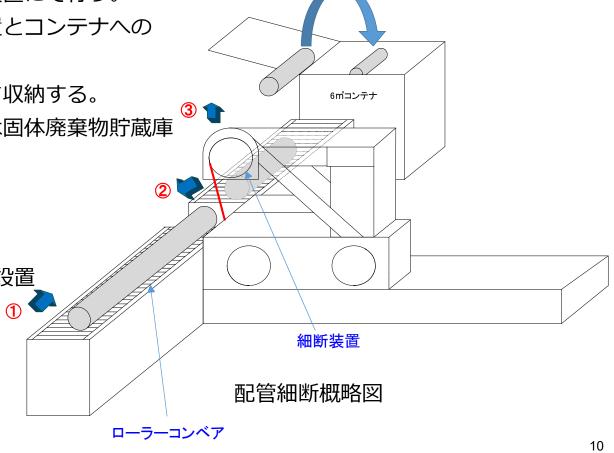
- ▶ 撤去した配管は、4号機カバー内1階に設置したハウス内に輸送され、コンテナ詰めにするために約1.5m程度に細断する。
  - ・ハウス内はHEPAフィルター付きの局所排風機を運転して、ハウス外への放射性ダスト の拡散を防止する。また、ハウス近傍で仮設のダストモニタによる監視を行う。
  - ・配管の細断は遠隔の細断装置にて行う。
  - ・配管細断装置への配管設置とコンテナへの配管収納は重機にて行う。
  - ・細断された配管は養生して収納する。
  - ・配管を収納したコンテナは固体廃棄物貯蔵庫 に輸送して保管する。
- 配管減容・保管作業フロー
  - ①配管をローラーコンベアに設置
  - ②配管細断(配管細断装置)
  - ③細断配管揚重(重機)
  - 4)細断配管収納
