タービン建屋東側における 地下水及び海水中の放射性物質濃度の状況について

2022/5/26

東京電力ホールディングス株式会社

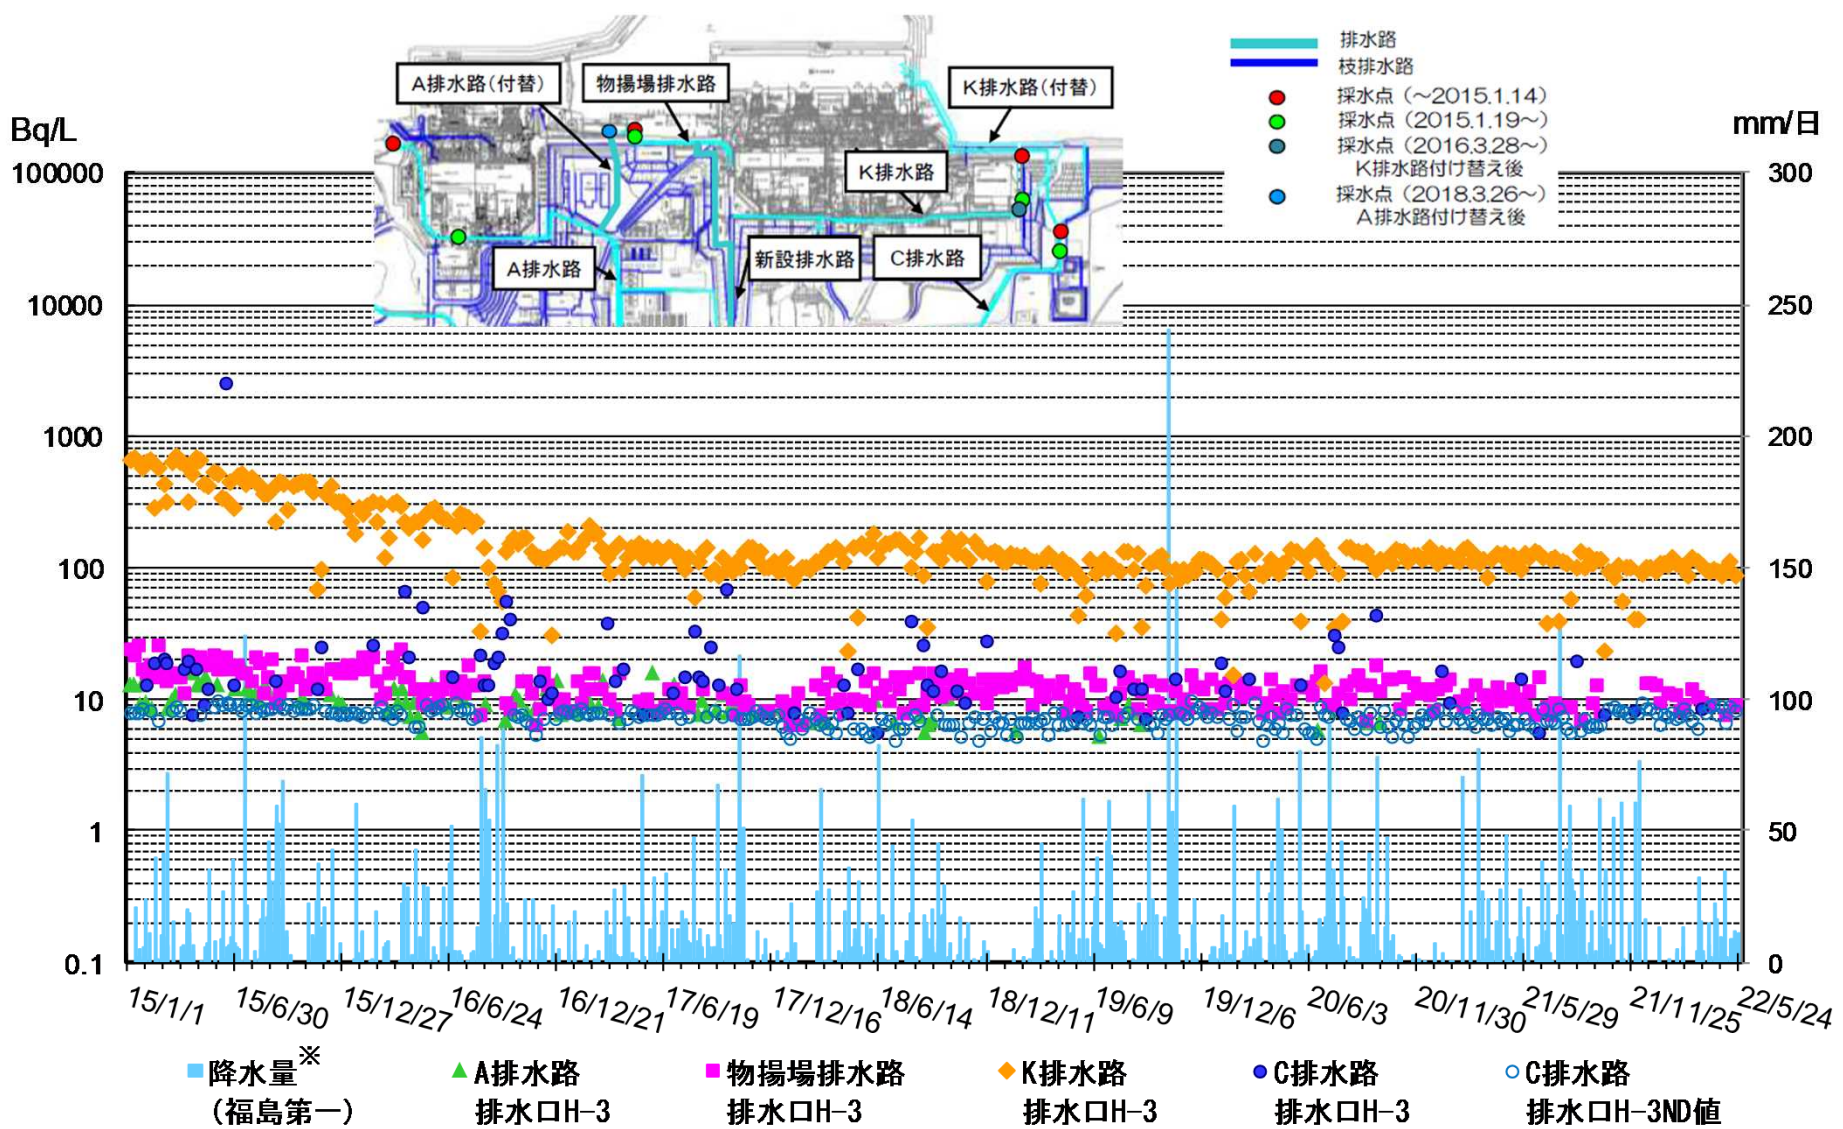
排水路の排水の濃度推移 (H-3)

- 道路・排水路の土砂回収を実施中、排水路及び枝管に浄化材を設置中。
- Cs-137濃度、全β濃度は横ばい傾向にあるが、降雨時に上昇する傾向にある。
- H-3濃度は低下傾向にあったが、2017.9以降横ばい傾向となっている。

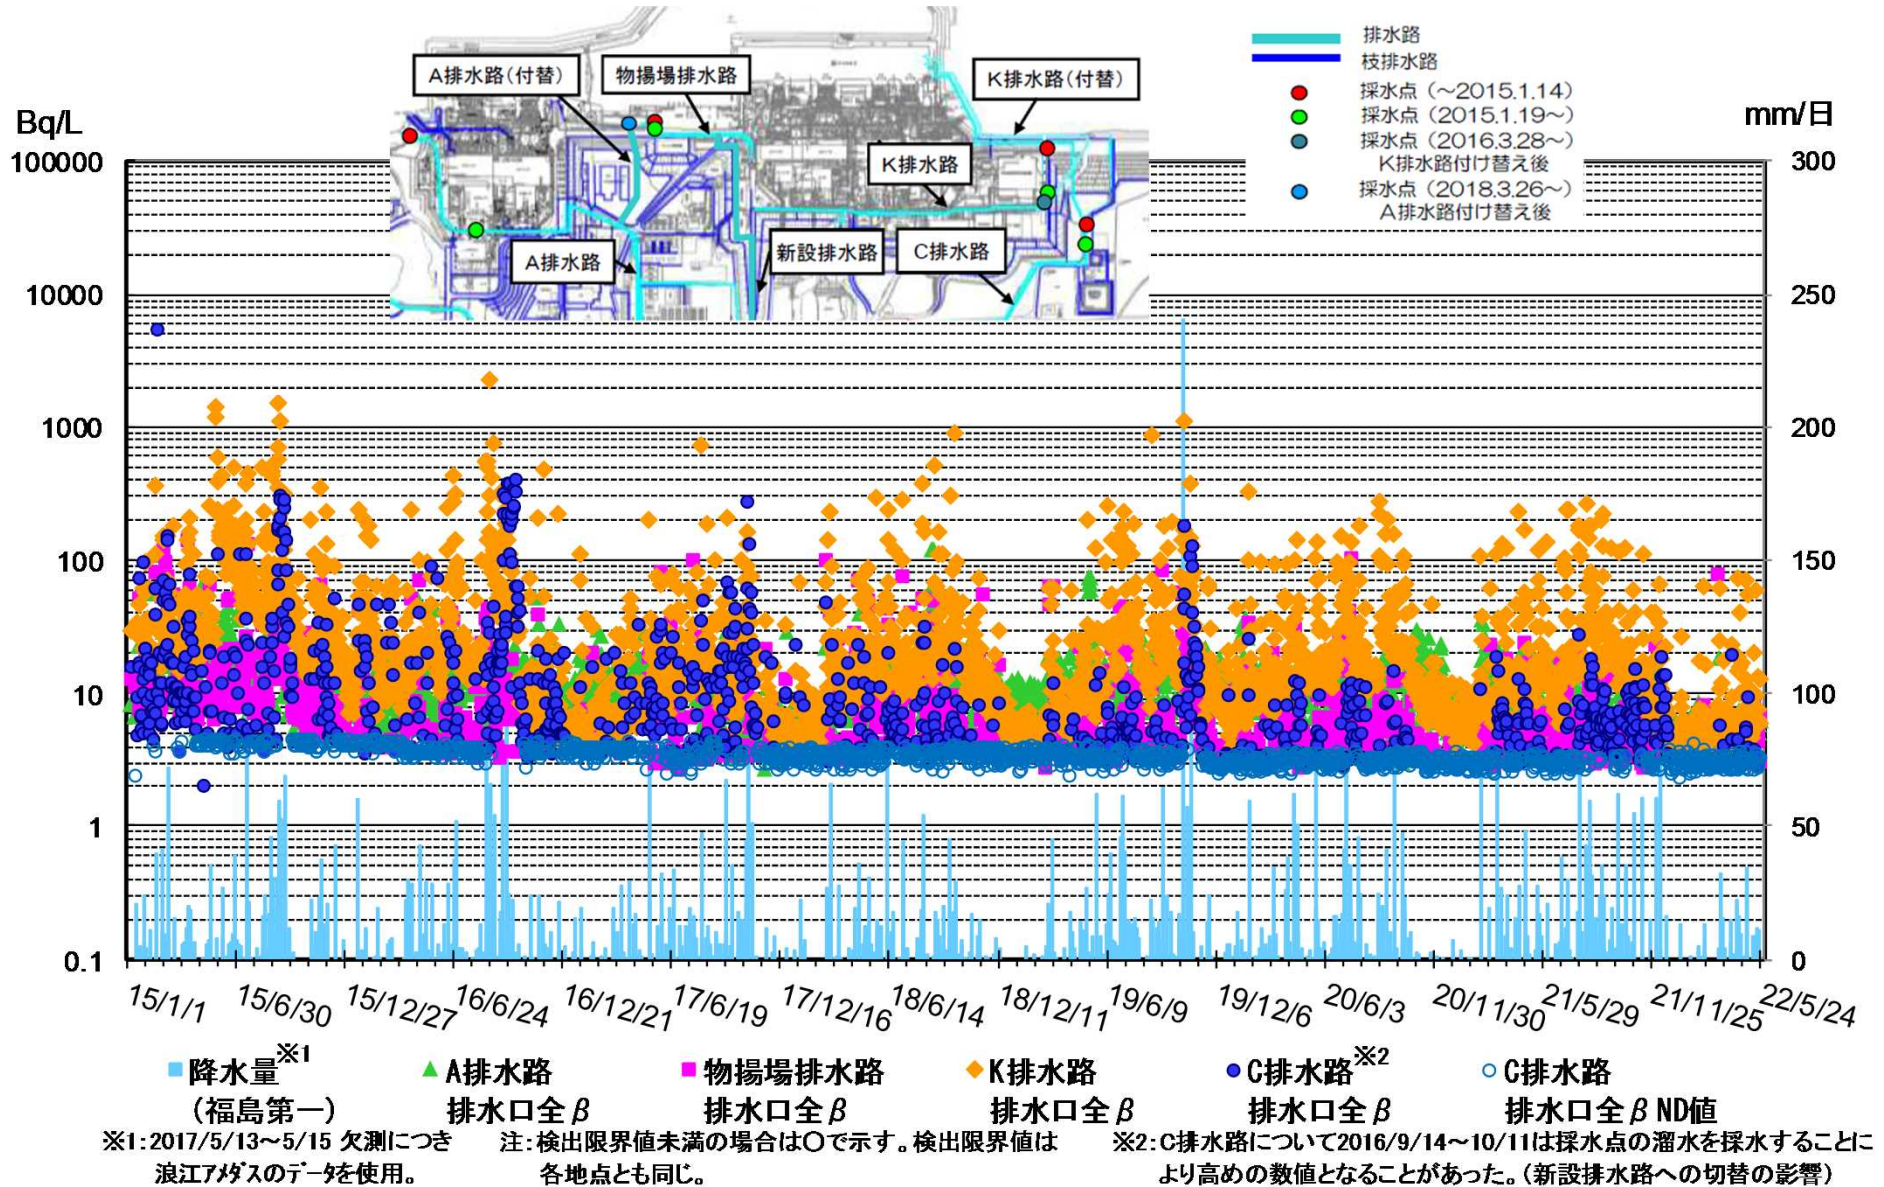
排水路の排水の濃度推移 (全β)

- 道路・排水路の土砂回収を実施中。
- 全体的に横ばい傾向にある。
- Cs-137濃度、全β濃度は降雨時に上昇する傾向にある。

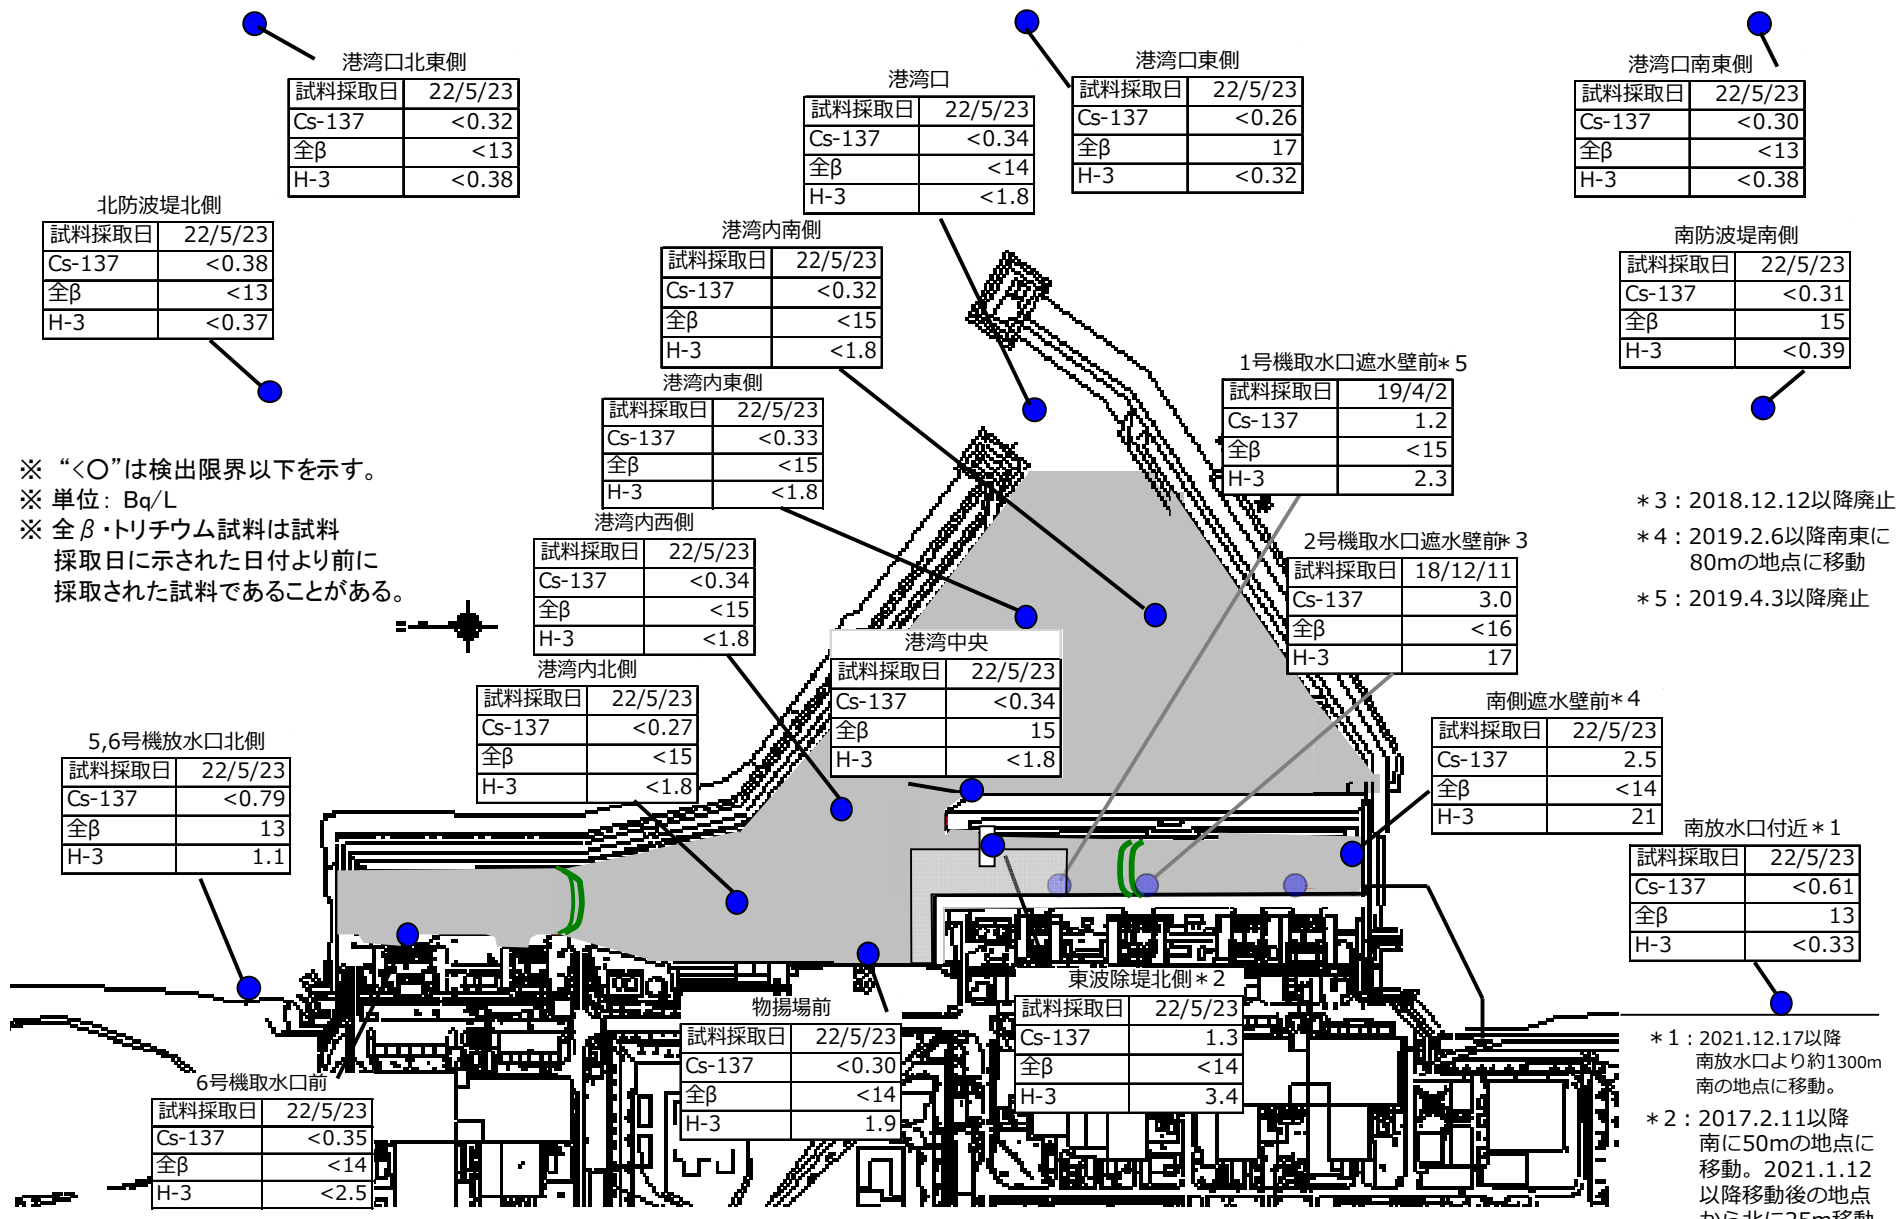
港湾内外の海水濃度

- 港湾内では降雨時に上昇が見られるが、港湾外では変化は見られず低い濃度で推移している。^{※1}
 - ・ 港湾内（取水路開渠内含む）の濃度について、上昇時においても告示濃度を十分に下回っている。^{※2}
 - ・ 道路・排水路の土砂回収、フェーシング、海側遮水壁閉合、取水路開渠出口へのシルトフェンス設置等の対策の効果によるものと考えられる。

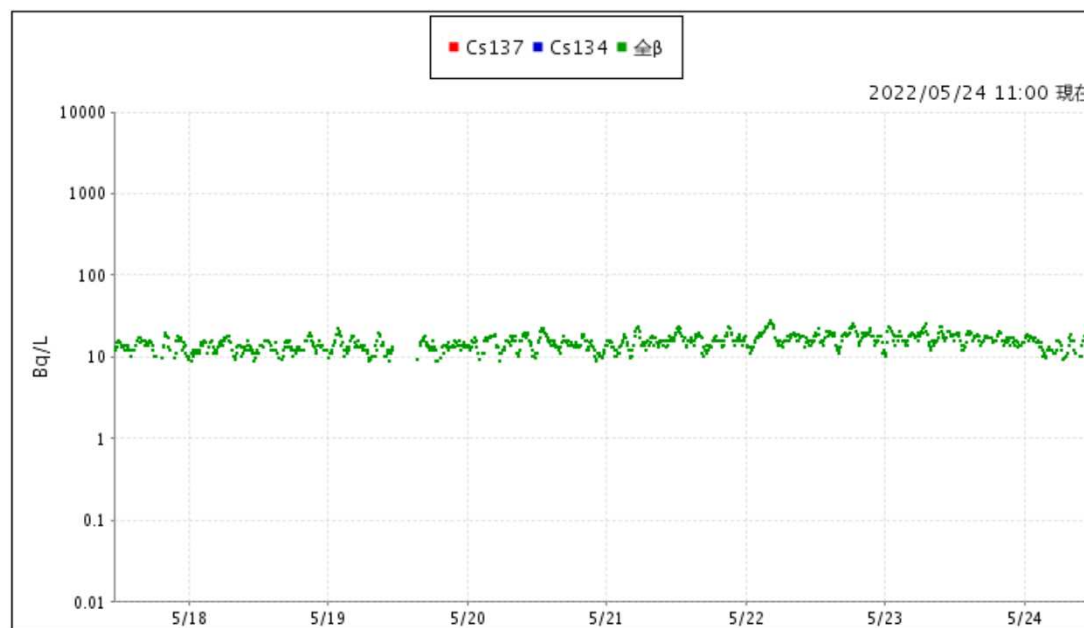
<参考> 港湾口海水モニタの測定結果

- 2022年4月30日20時12分に設備不具合により停止しました。5月2日13時00分に復旧作業が終了し起動しております。
- 2022年5月9日に設備の清掃作業を行いました。
- 設備の不具合および清掃・点検保守作業等により、データが欠測する場合があります。
