# 1号機 PCV内部調査の状況について

2022年6月30日

技術研究組合 国際廃炉研究開発機構  
東京電力ホールディングス株式会社

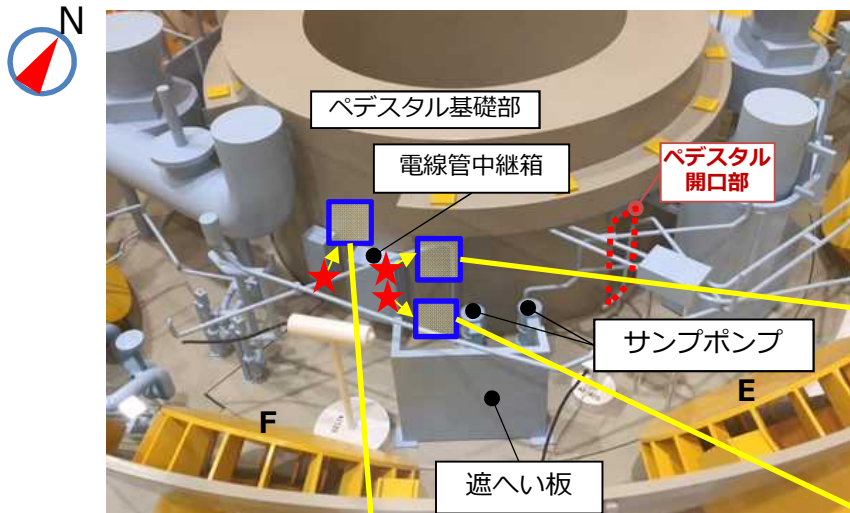
★: ROV-A2目視調査位置

- PCV底部に堆積物があり、当該堆積物下部の壁面を確認することができなかったが、目視可能な範囲のペデスタル壁面に鉄筋等が露出していないことを確認。

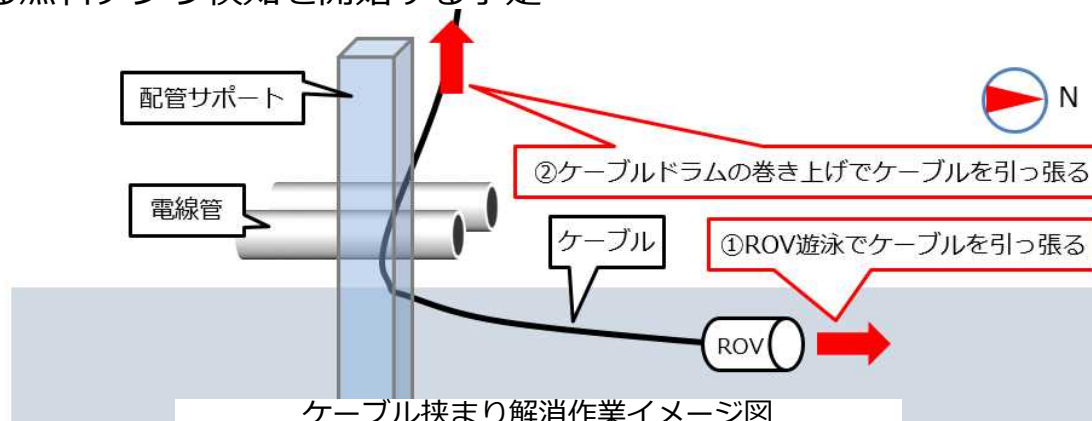
- 6月7日からROV-Cによる堆積物厚さ測定を開始
- 6月10日に、ROV-CのケーブルがPCV内の電線管と配管サポート部材の間に挟まり、移動範囲が限定的となる事象が発生したが、翌6月11日に予め定めていた手順（図①，②）に則り操作を行うことで挟まりを解消、その後ROV-Cを回収し、調査を完了
- 現在、後半調査に向けたトレーニングを計画しており、トレーニング期間を挟み、準備が整い次第、ROV-Dによる燃料デブリ検知を開始する予定

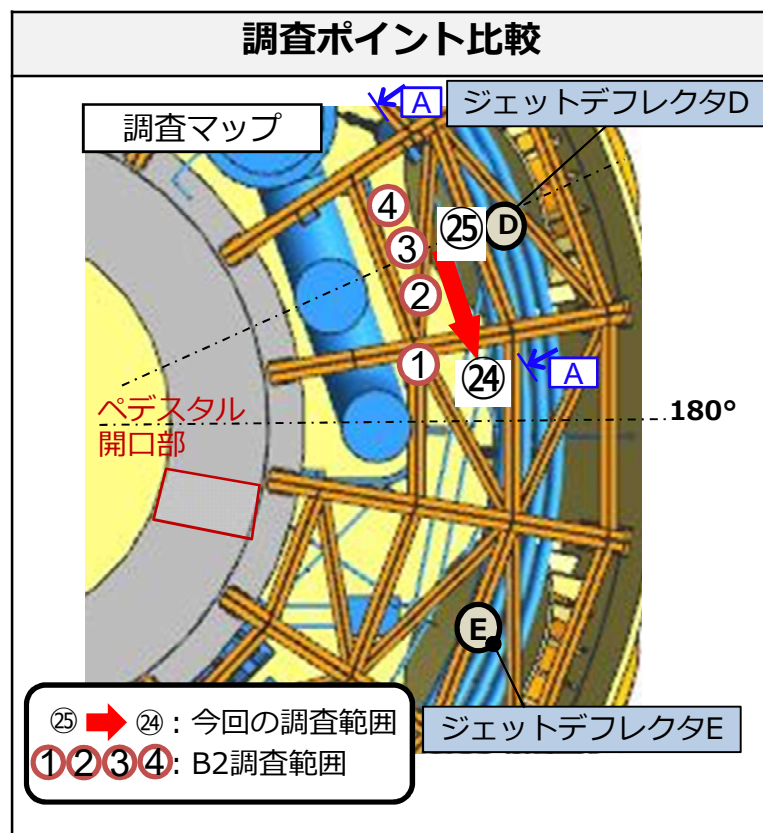
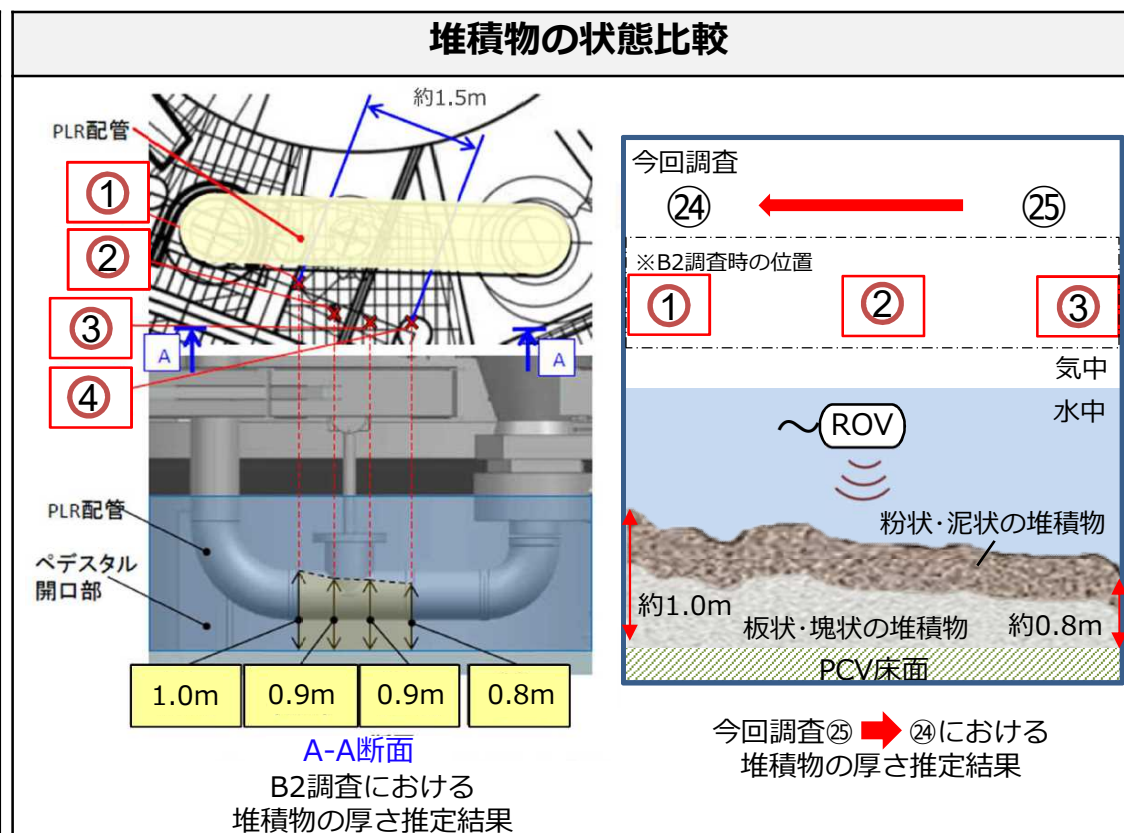
## (参考) 2017年 1号機B2調査と調査ポイント②⑤-②④の比較

- 2017年に実施した1号機PCV内部調査(以下, B2調査)にて, 今回の調査ポイント②⑤-②④近傍を調査
- B2調査では映像データから堆積物厚さを推定しており, 約0.8~1.0mであると評価
- 今回の調査ポイント②⑤-②④においても, 堆積物の厚さは約0.8~1.0mであると評価しており, 堆積物厚さの増加傾向も類似

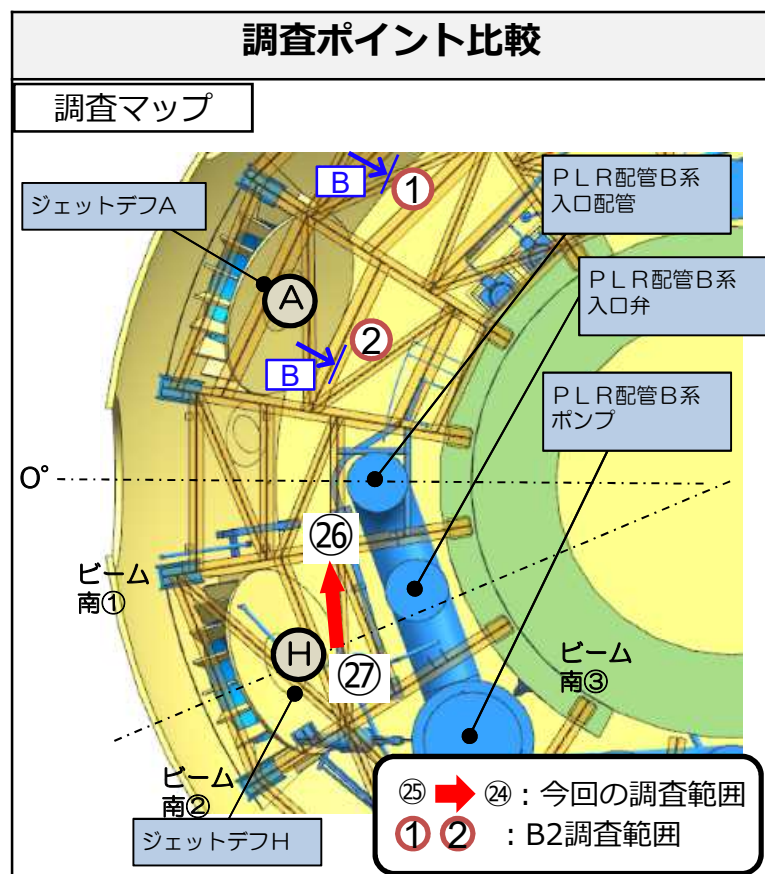
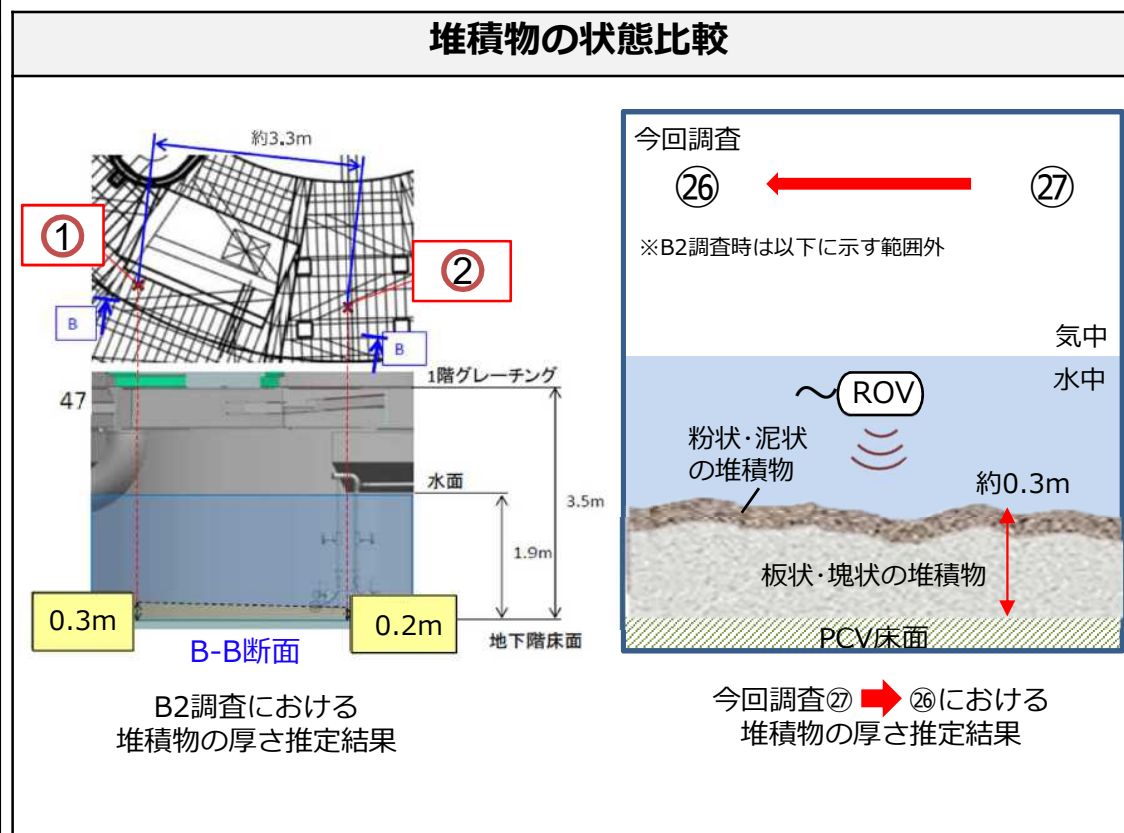
## (参考) 2017年 1号機B2調査と調査ポイント②⑦ - ②⑥の比較

- 2017年に実施したB2調査において、今回のROV投入位置であるX-2ペネ付近を調査
- B2調査では映像データから堆積物厚さを推定しており、ROV投入位置であるX-2ペネ付近は約0.2～0.3mであると評価
- 今回の調査ポイント②⑦ - ②⑥においても、堆積物の厚さは約0.3mであると評価しており、堆積物の傾斜が比較的緩やかな点についても類似

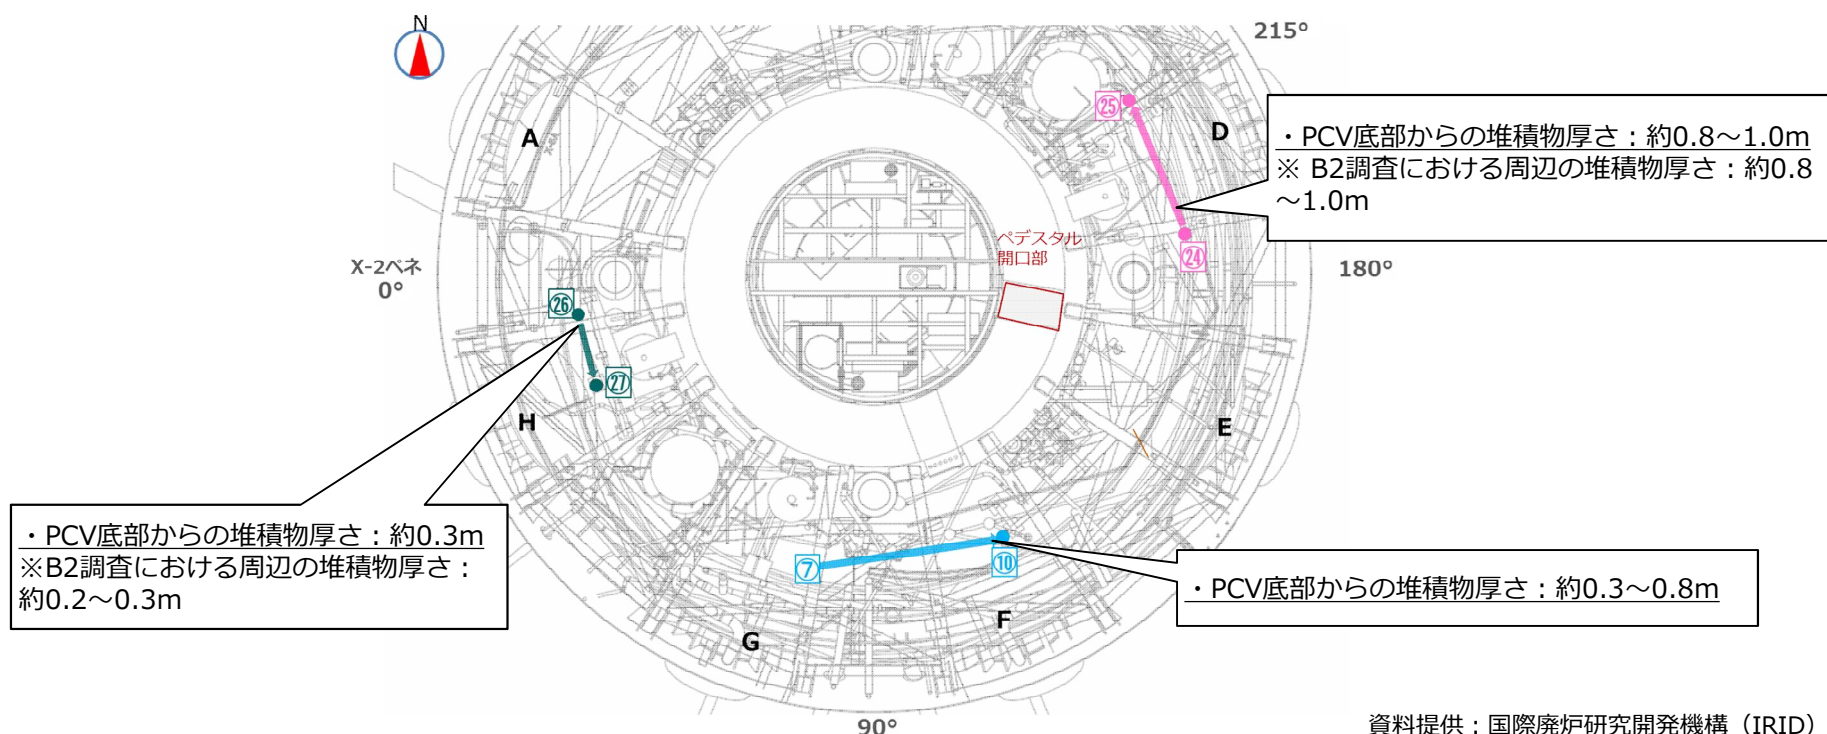
## 9. 堆積物厚さ測定結果まとめ(評価済3ポイントについて)

- 2017年に実施したB2調査結果と比較し、堆積物の厚さは同等であり、経年的な変化は確認されていない
- 今回評価した3ポイントにおいては、超音波測定データ・ROV-C及びROV-A2による調査時の映像から、粉状・泥状の堆積物の状態は薄いと評価。また、堆積物（粉状・泥状および板状・塊状の堆積物含む）内部の状態（空洞の存在等）については、今回の調査結果からは評価不可
- PCV底部からの堆積物厚さについては、ペDESTAL開口部付近が約0.8～1.0mに対し、ROV投入位置であるX-2ペネ付近は約0.3mであり、X-2ペネ付近に近づくにつれて徐々に低くなっていることを確認
- 今回評価した3ポイントの結果により、堆積物の状況は当初想定とは異なっていることから、後半調査（ROV-Dによる燃料デブリ検知やROV-Eによる堆積物サンプリング）に向けて、調査方針や調査箇所について改めて検討して参る
