# 1号機及び2号機非常用ガス処理系配管一部撤去の対応状況について

2022年 6月30日

東京電力ホールディングス株式会社

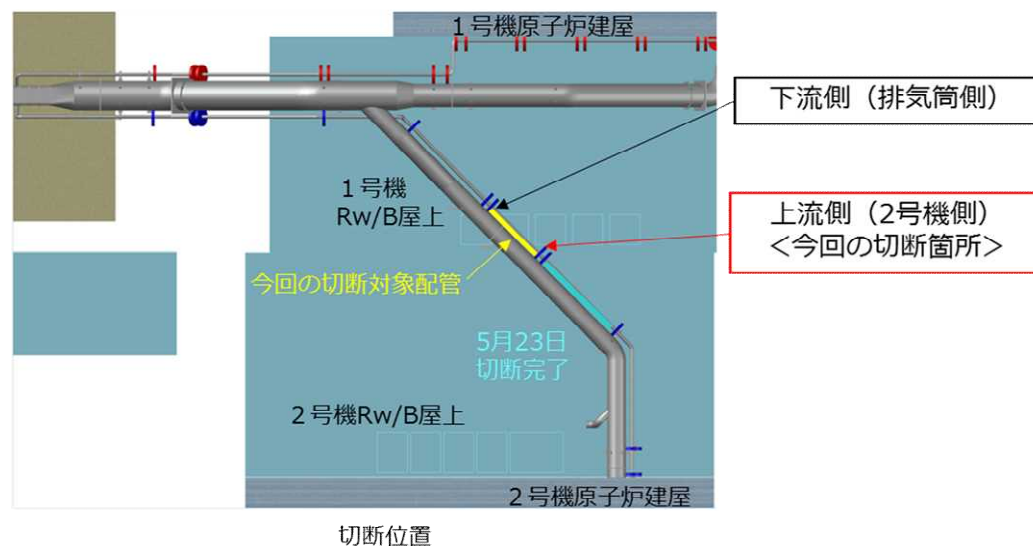
- 6月10日（金）、切断面への圧縮力の低減対策、及びウレタン充填部を切断するための対策を施し、2号機SGTS配管（2本目）の上流側の切断作業を開始した。
  - 同日午後16時00分頃、当該配管を約9割切断したところで切断装置のワイヤーソーの刃が配管に噛み込み、動かなくなったことを確認した。
  - 切断装置のワイヤーソーの正転／逆転、電動ウインチによる切断装置の上下動作、及び吊り天秤をクレーンで上下動作させたが、噛み込みは解消せず。
  - 切断終了付近の切断面積を小さくするよう、切断装置の角度変更を行うため、配管の把持を解除しクレーンにて切断装置を吊り上げ、刃の噛み込みを解消後、吊りおろし作業を実施した。
  - その際、ワイヤーソーの刃が切れたため、同日の作業を見送った。
- 
- 6月11日（土）、2号機SGTS配管（2本目）の上流側について、前日に約9割切断したところでワイヤーソーの刃の配管への噛み込みが発生したことから、約8割切断したところで切断装置の角度変更を行う予定で作業を開始し、ワイヤーソーの刃をウレタン注入口付近へ近づけるため電動ウインチで上下動作を繰り返していたところ、切断装置の角度変更用の電動ウインチのワイヤーに乱巻きが生じたため、作業を中断しウインチの交換を行った。
