福島第一原子力発電所 増設雑固体廃棄物焼却設備の運転状況

2022年6月30日

東京電力ホールディングス株式会社

3. 二次燃焼器とストーカ取合の塞ぎプレート他の亀裂確認

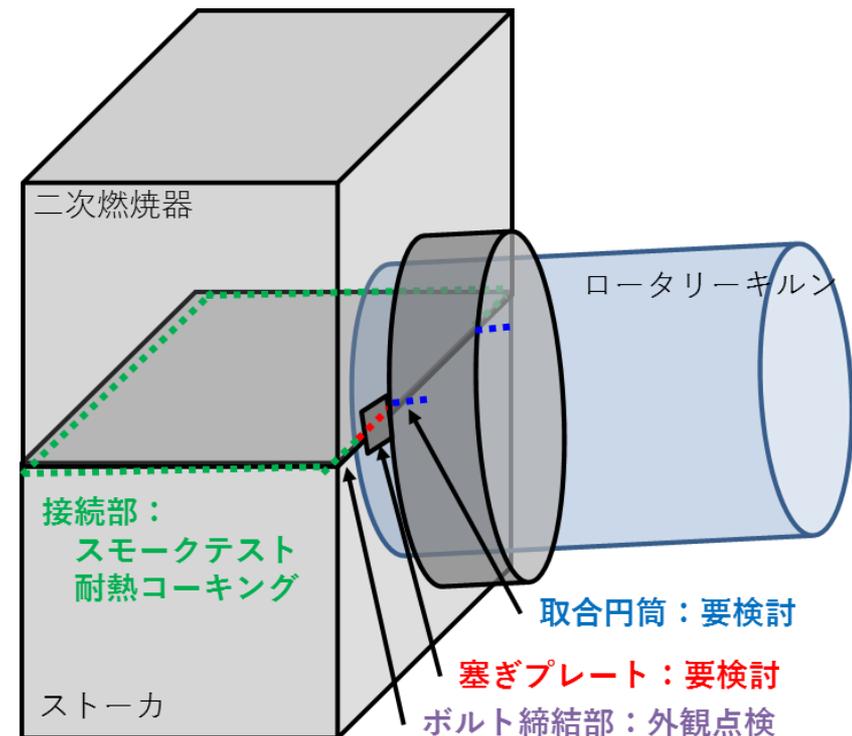
- 要因調査および水平展開調査

■ 亀裂発生の変因調査

- 塞ぎプレートを取り外し、破断面の詳細観察により亀裂が生じた破損様式を調査する。

■ 亀裂個所以外の水平展開調査

調査事項	点検内容
ストーカおよび二次燃焼器各要素の接続部のシール性確認	接続部外面からスモークテストにて亀裂の有無を確認
気密性を担保しているボルト締結部の健全性確認	亀裂発生個所近傍を代表として、健全性確認

■ 亀裂発生箇所の補修

- 今回亀裂が確認された箇所について、原因を踏まえて、必要に応じて対策を踏まえた補修を行う。

部位	補修内容(案)
塞ぎプレート	発生原因を踏まえ要検討
キルンとの取合部円筒	発生原因を踏まえ要検討
ストーカ・二次燃焼器各要素の接続部	亀裂箇所を外部から耐熱コーキング
