# タービン建屋東側における 地下水及び海水中の放射性物質濃度の状況について

2022/6/30

東京電力ホールディングス株式会社

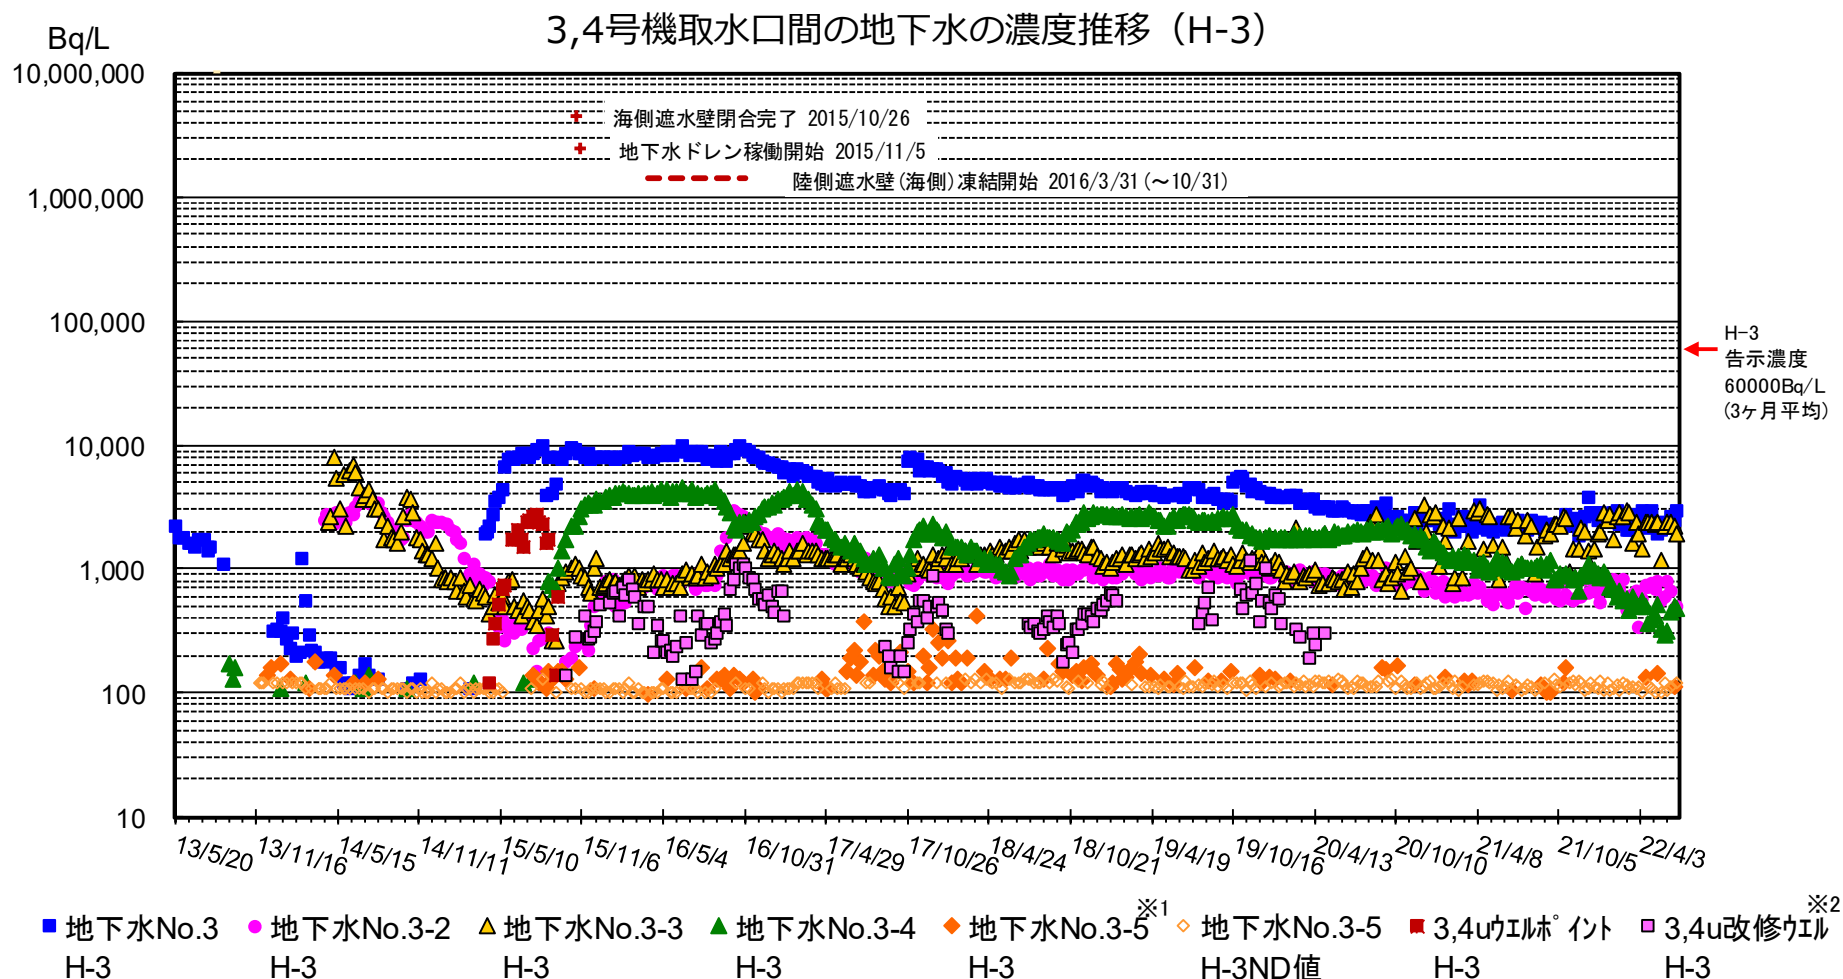
## 3,4号機取水口間の地下水の濃度推移 (1/2)

- H-3濃度は、全観測孔で告示濃度60000Bq/Lを下回り、全体的に横ばい又は低下傾向の観測孔が多い。
- 全β濃度は、全体としては横ばいであるが、No.3-4、No.3-5 など多くの観測孔で上下動がみられるため、引き続き傾向を注視していく。

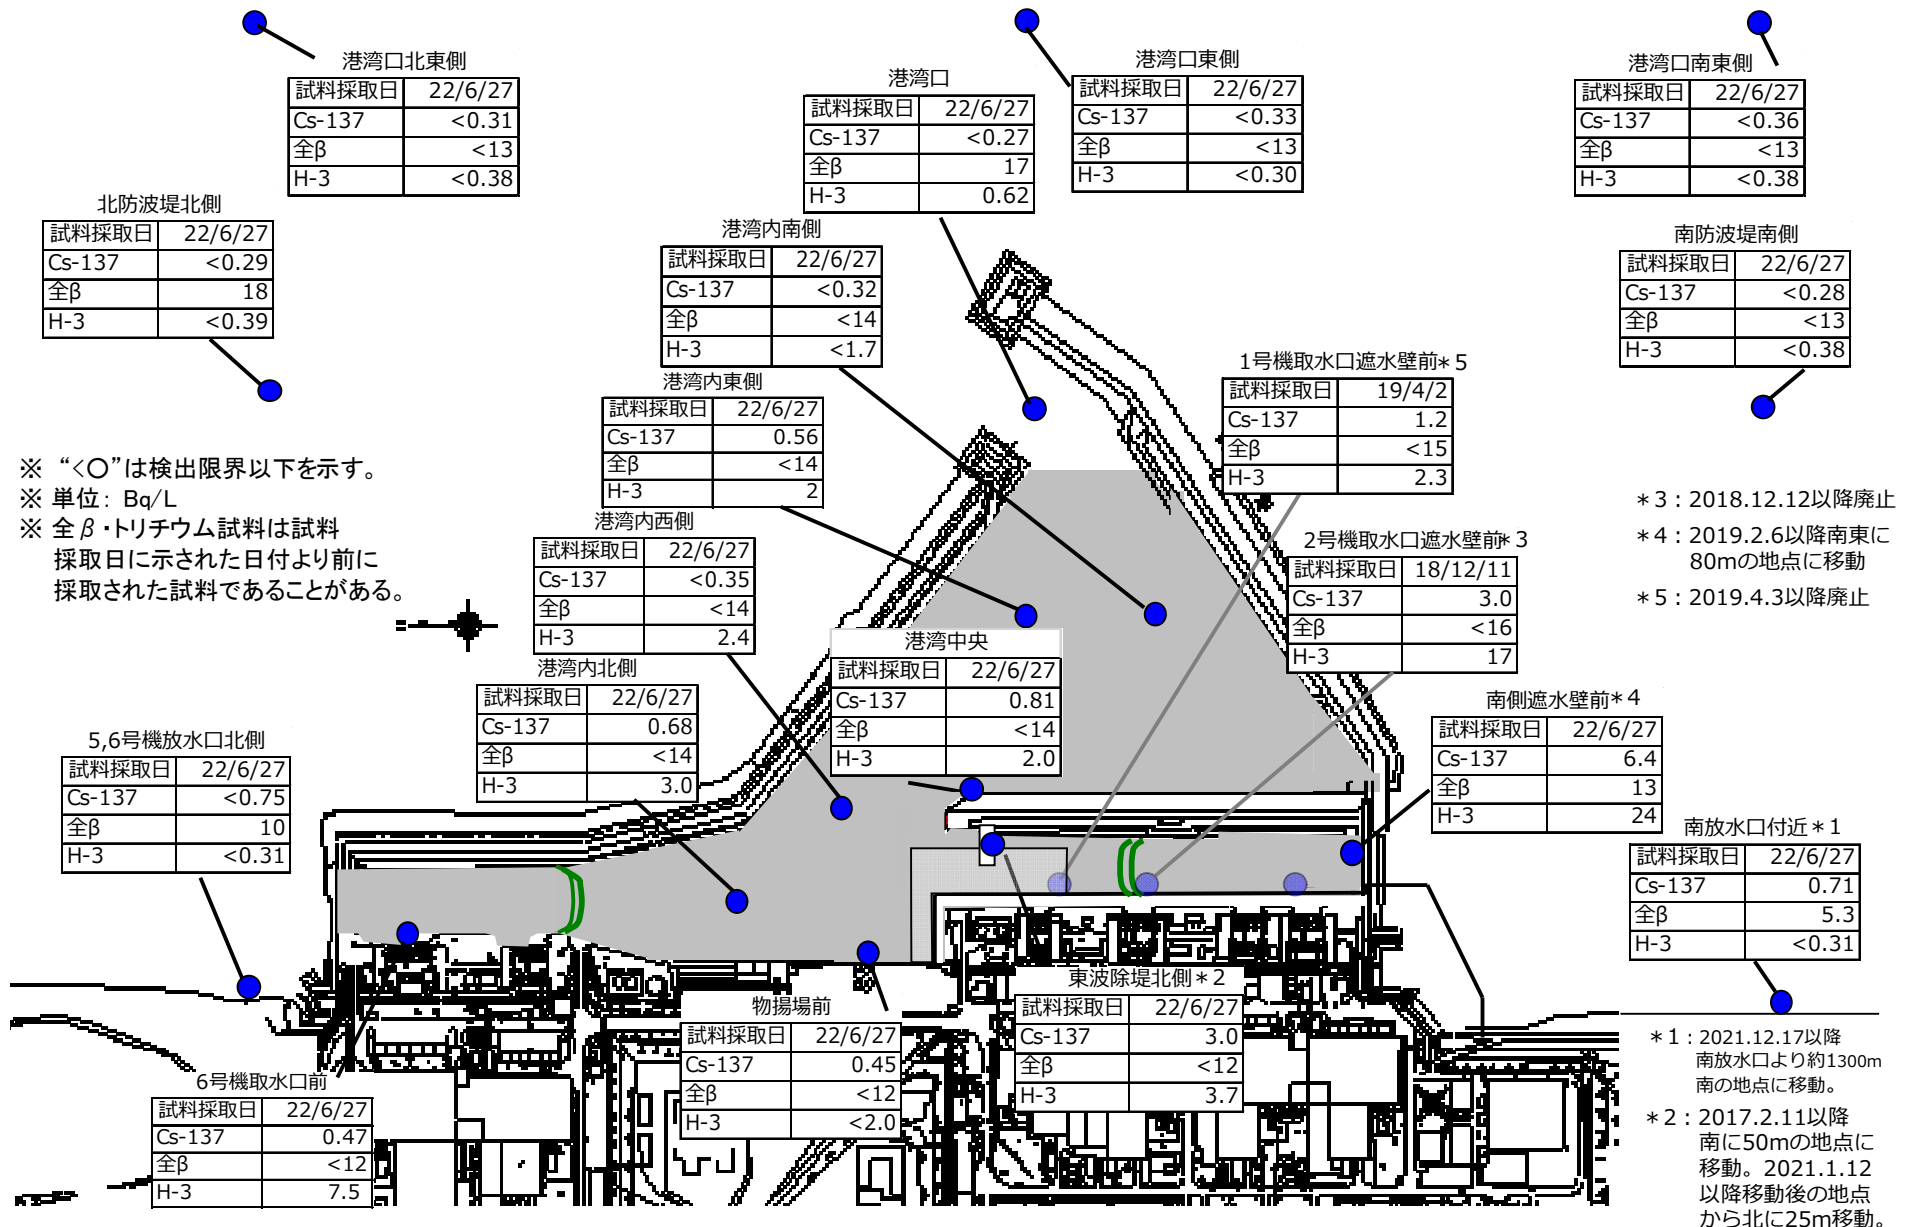
# 港湾内外の海水濃度

- 告示濃度未満で推移しており、降雨時に一時的なCs-137濃度、Sr-90濃度の上昇が見られるが、長期的には低下傾向が見られる。
- 海側遮水壁鋼管矢板打設・継手処理の完了後、濃度の低下が見られる。
- メガフロート関連工事によりシルトフェンスを開渠中央へ移設した2019.3.20以降、Cs-137濃度について、南側遮水壁前が高め、東波除堤北側が低めで推移している。

- 告示濃度未満で推移しており、降雨時に一時的なCs-137濃度、Sr-90濃度の上昇が見られるが、長期的には低下傾向が見られる。
- 1～4号機取水路開渠内エリアより低いレベルとなっている。
- 海側遮水壁鋼管矢板打設・継手処理の完了後、濃度の低下が見られる。

- 海側遮水壁鋼管矢板打設・継手処理の完了後、Cs-137濃度、Sr-90濃度の低下が見られ、低い濃度で推移している。
- Cs-137濃度は、5, 6号機放水口北側、南放水口付近で気象・海象等の影響により、一時的な上昇が観測される事がある。
- Sr-90濃度は、港湾外（南北放水口）で2021年度に変動が見られたが、気象・海象等による影響の可能性など引き続き傾向を注視していく。
