福島第一原子力発電所 増設雑固体廃棄物焼却設備の状況

2022年7月28日

東京電力ホールディングス株式会社

1. 増設雑固体廃棄物焼却設備の状況

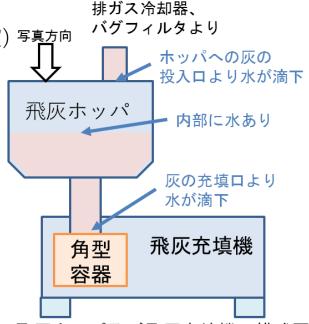
飛灰ホッパ及び飛灰充填機の模式図

- 現場調査結果から、<u>排ガス冷却器スプレーの不具合</u> によるものと推定。
 - ▶ 排ガス冷却器底部および排ガス冷却器から発生した 灰の搬送コンベア内部に、湿潤した灰を確認。
 - ▶ 一方、バグフィルタで発生した灰の搬送コンベア内 部の灰は乾燥していることを確認。
- スプレーノズルの<u>外観や噴霧試験では異常は確認さ</u> れず、原因調査を継続実施中。
- なお、水分が確認された系統内部は清掃実施済

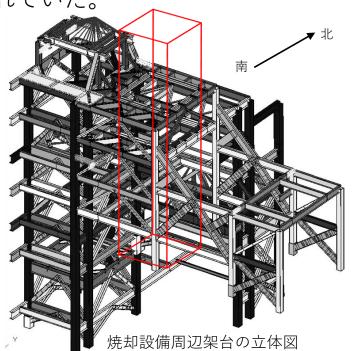
(赤:二次燃焼器・ストーカの設置位置概略)

- 亀裂の発生を踏まえ、二次燃焼器・ストーカについて水平展開調査を実施。
- 調査の結果、新たに下記の不具合を確認。
 - (1) 二次燃焼器・ストーカのボルト接続部の緩み
 - (2) 炉内耐火物のクラック
 - (3) 二次燃焼器外殻補強材および振れ止め材の溶接接続部の割れ
 - (4) ストーカ・架台据付部のシムプレートのずれ
- なお、6月10日までの<u>焼却運転中も、負圧は維持</u>され、温度や排気流量及び排ガ スモニタ指示値等の運転パラメータに異常はなかった。
- ボルトの緩みについても、 二次燃焼器・ストーカは周囲の架台に接続及び振れ 止めされる構造であり、 安全は確保されていた。

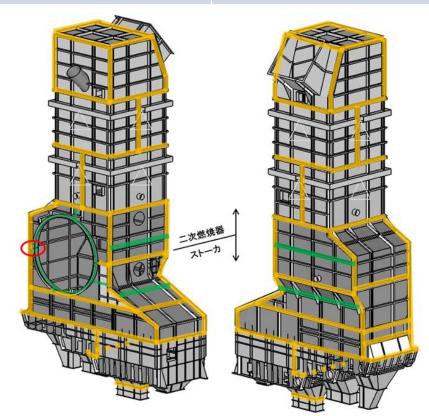
調査事項	点検内容	点検結果
①ストーカおよび二次燃焼 器各要素の接続部の気密性 確認	接続部外面からスモークテストにて亀裂の有無を確認	<u>亀裂発生箇所近傍以外に</u> インリーク箇所は確認されず

内:シール溶接 外:ボルト締結

): リーク箇所
