# タービン建屋東側における 地下水及び海水中の放射性物質濃度の状況について

2022/7/28

東京電力ホールディングス株式会社

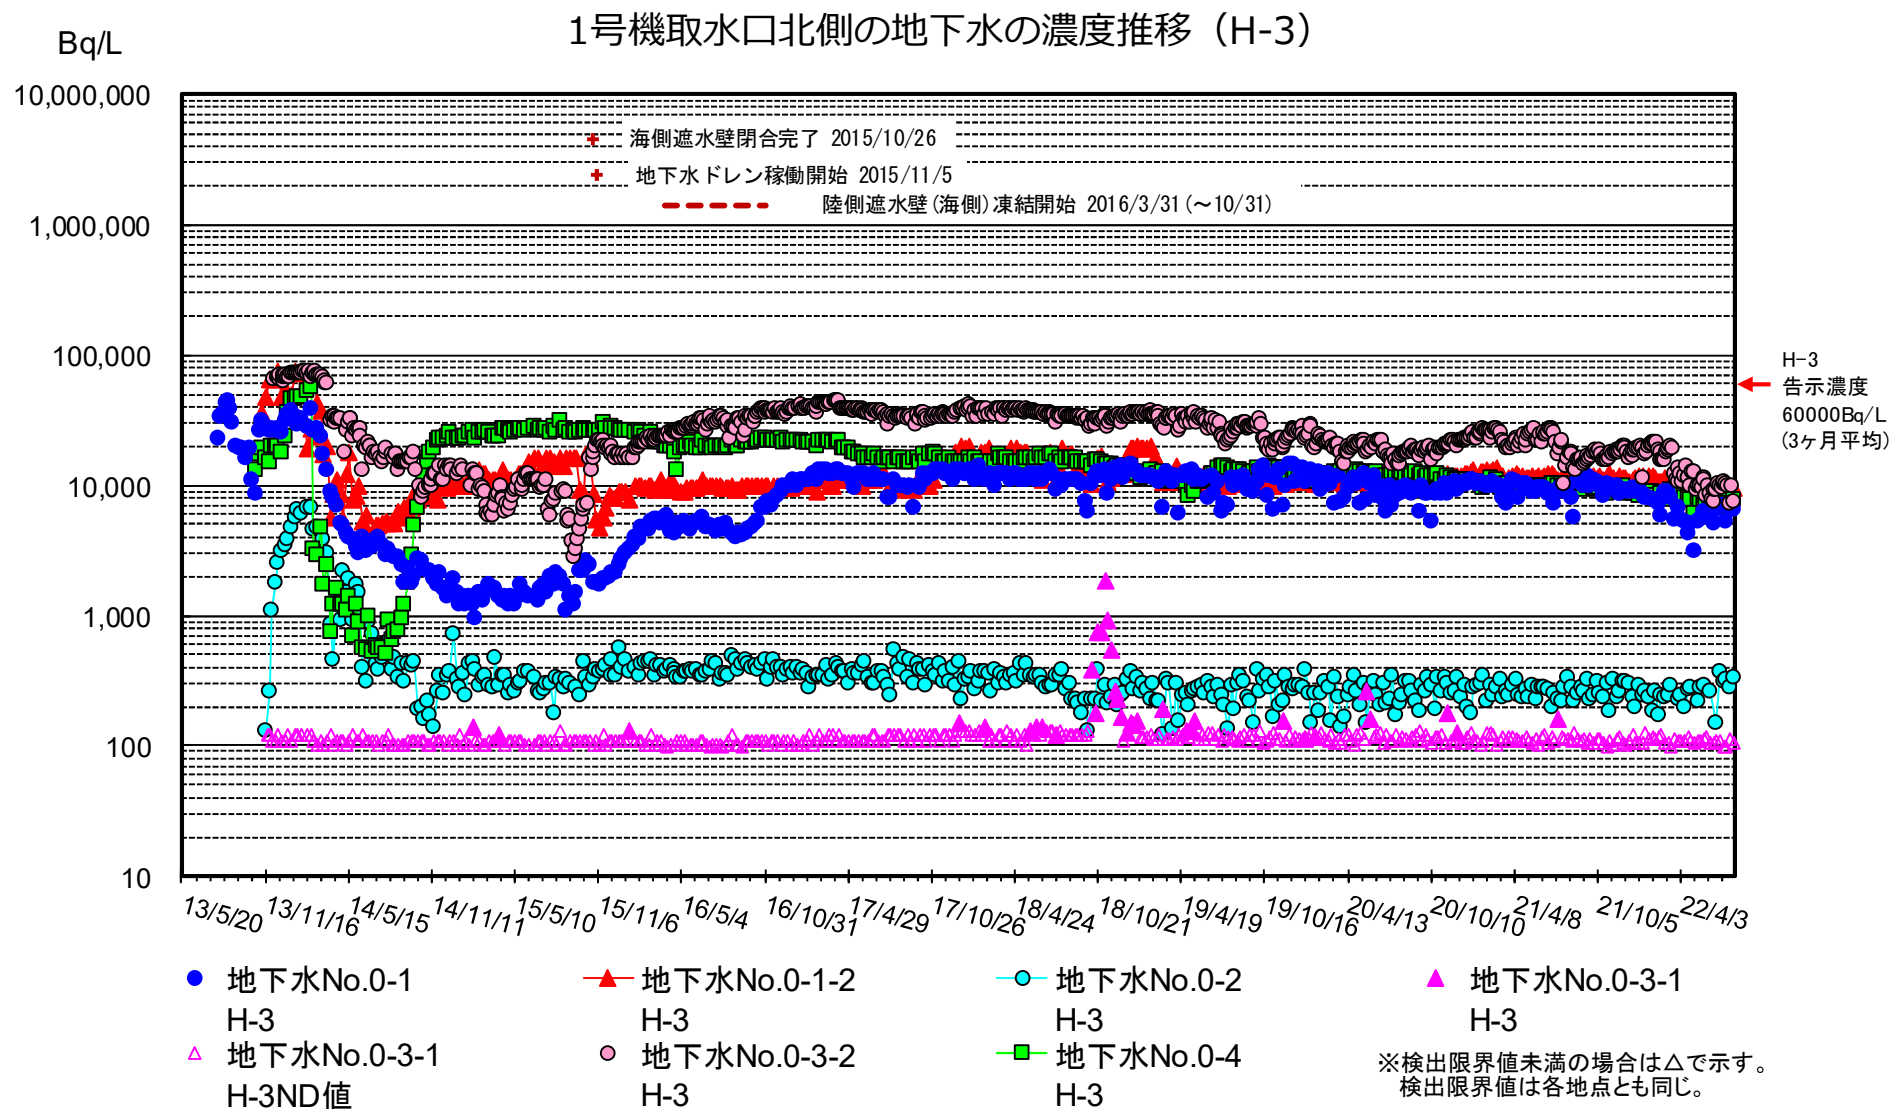
# 1号機取水口北側の地下水の濃度推移 (1/2)

- H-3濃度は、全観測孔で告示濃度60000Bq/Lを下回り、全体としては横ばい又は低下傾向の観測孔が多い。
- 全β濃度は、全体としては横ばい傾向にあるが、2020.4以降に一時的な上昇が見られ、現在においてもNo.0-1-2、No.0-3-1、No.0-3-2、No.0-4 など多くの観測孔で上下動が見られるため、引き続き傾向を注視していく。

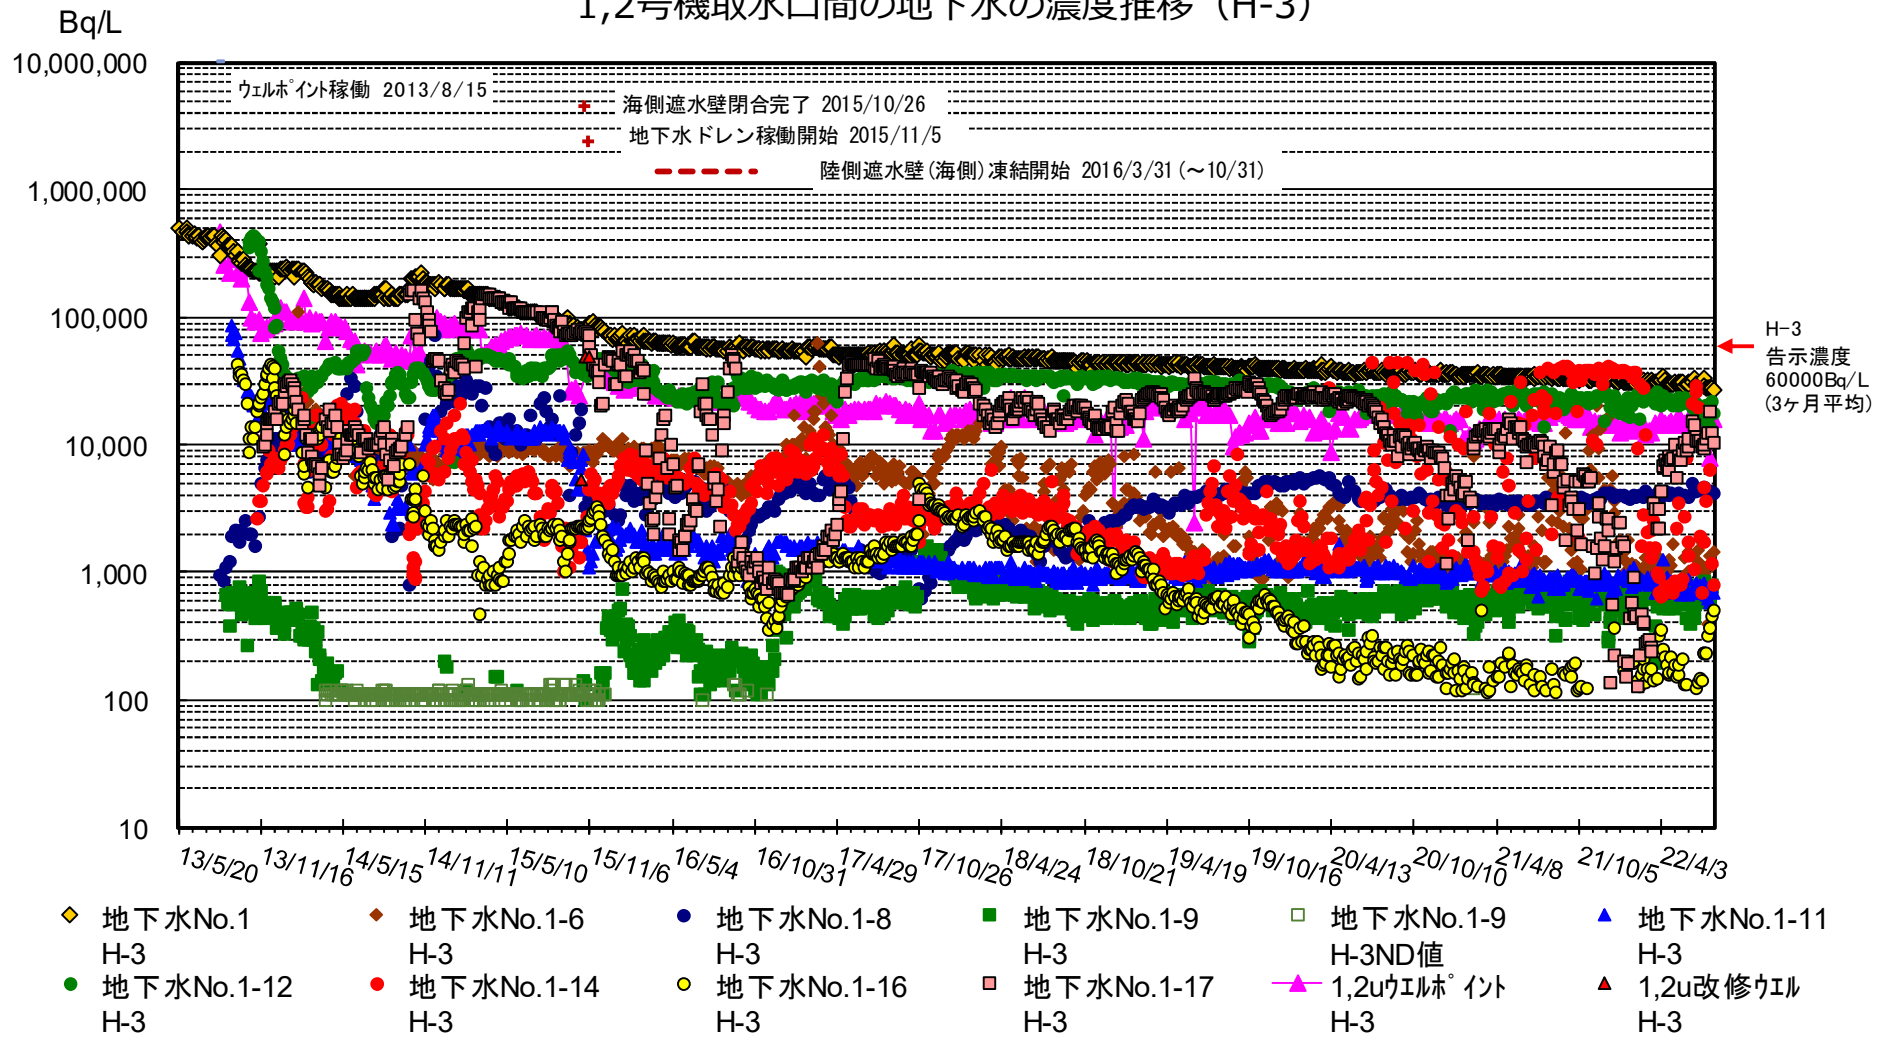
## 1,2号機取水口間の地下水の濃度推移 (H-3)

- H-3濃度は、全観測孔で告示濃度60000Bq/Lを下回り、No.1-14、No.1-17など上下動が見られる観測孔もあるが、全体的に横ばい又は低下傾向の観測孔が多い。
- 全β濃度は、全体としては横ばい傾向にあるが、No.1-6、No.1-9、No.1-11、No.1-12、No.1-14、No.1-16、No.1-17 など多くの観測孔で上下動が見られるため、引き続き傾向を注視していく。

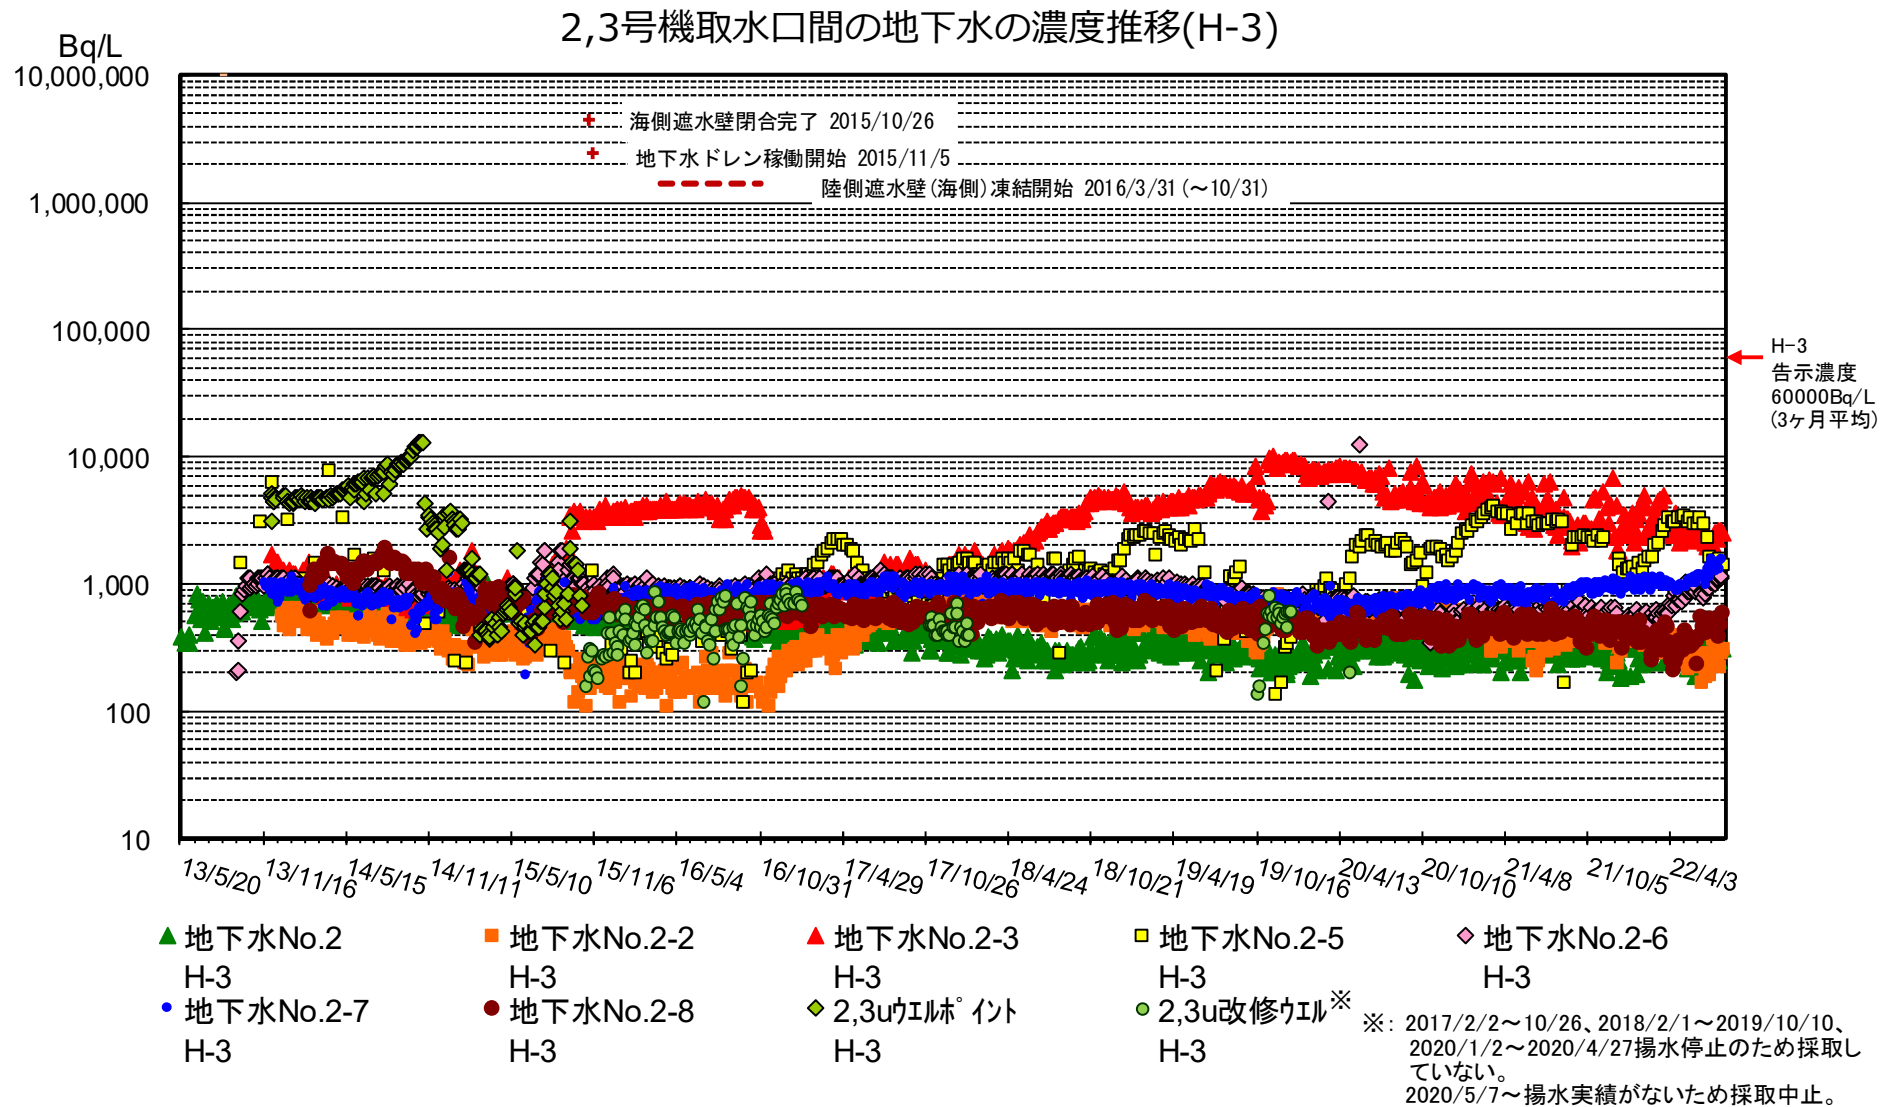
## 2,3号機取水口間の地下水の濃度推移 (1/2)

- H-3濃度は、全観測孔で告示濃度60000Bq/Lを下回り、No.2-3、No.2-5、No.2-6、No.2-7など上下動が見られる観測孔もあるが、全体的に横ばいの観測孔が多い。
- 全β濃度は、全体としては横ばい傾向にあるが、No.2-3、No.2-5、No.2-6 など上下動が見られる観測孔もあり、引き続き傾向を注視していく。

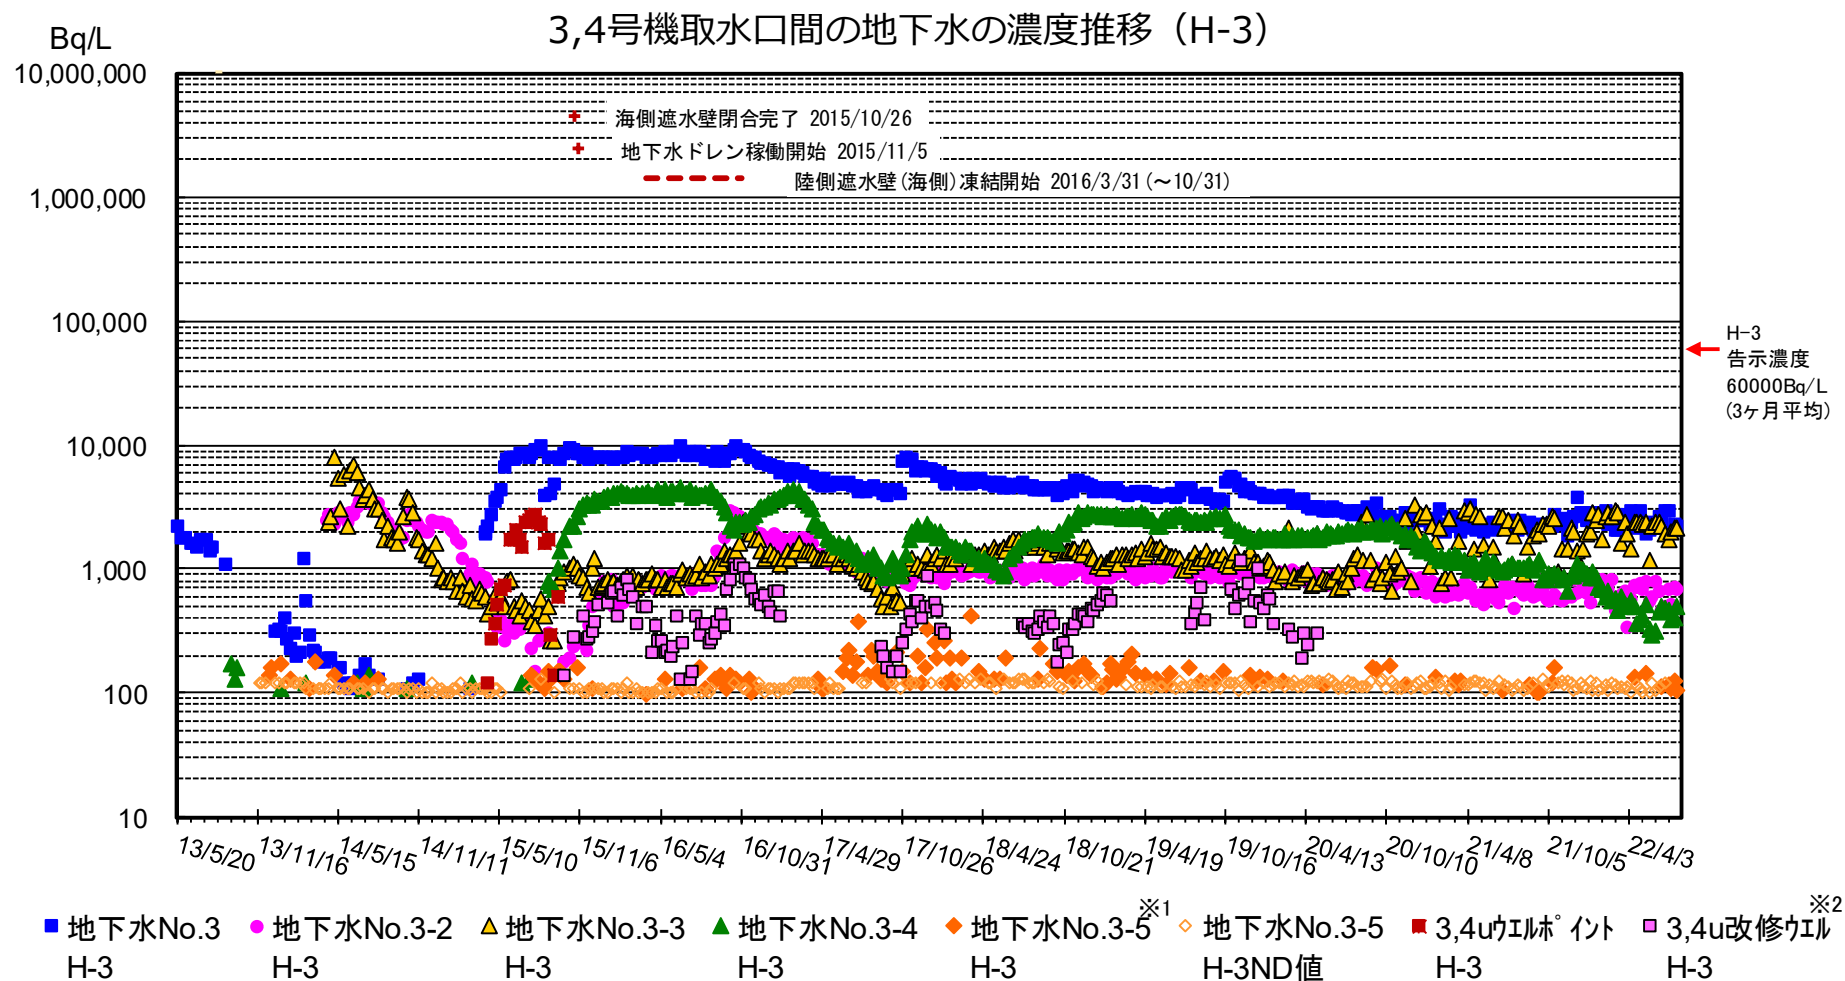
## 3,4号機取水口間の地下水の濃度推移 (1/2)

- H-3濃度は、全観測孔で告示濃度60000Bq/Lを下回り、全体的に横ばい又は低下傾向の観測孔が多い。
- 全β濃度は、全体としては横ばいであるが、No.3-4、No.3-5 など多くの観測孔で上下動がみられるため、引き続き傾向を注視していく。

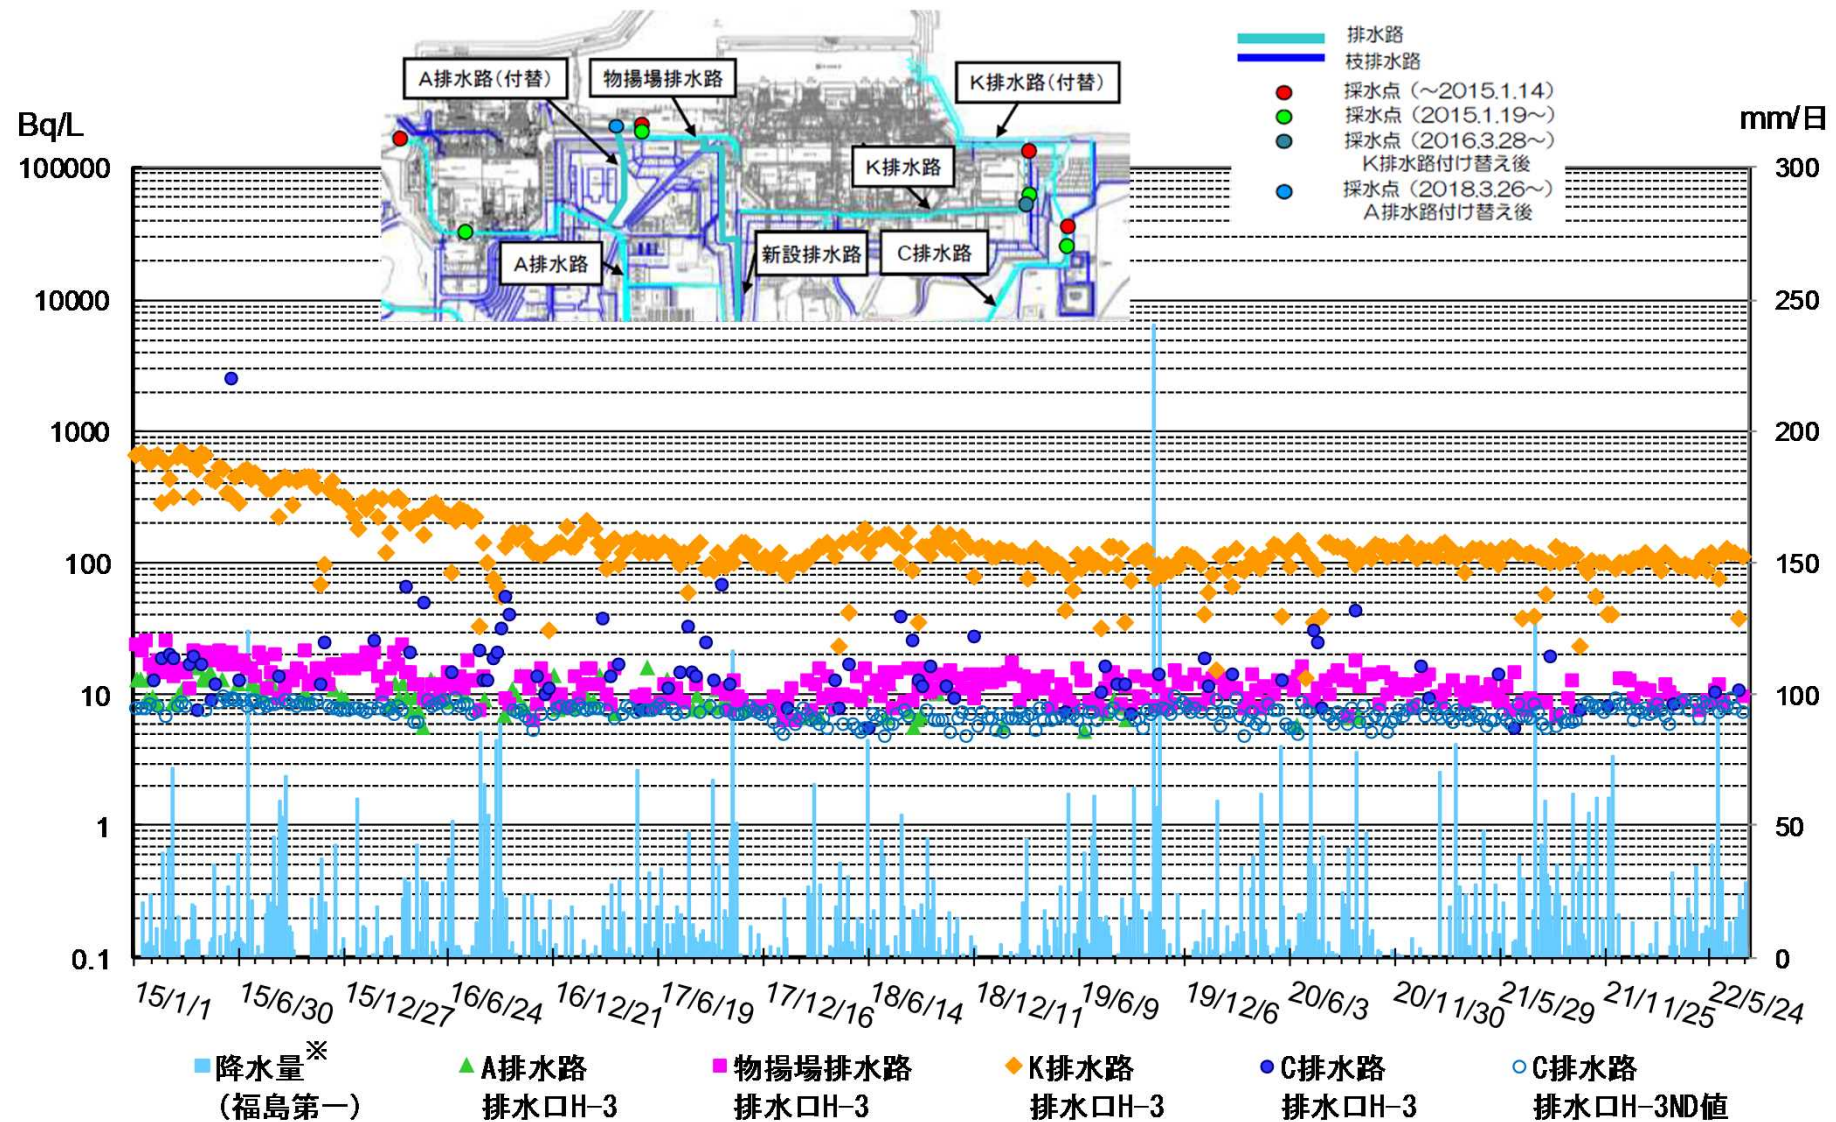
# 排水路の排水の濃度推移 (H-3)

- 道路・排水路の土砂回収を実施中、排水路及び枝管に浄化材を設置中。
- Cs-137濃度、全β濃度は横ばい傾向にあるが、降雨時に上昇する傾向にある。
- H-3濃度は低下傾向にあったが、2017.9以降横ばい傾向となっている。

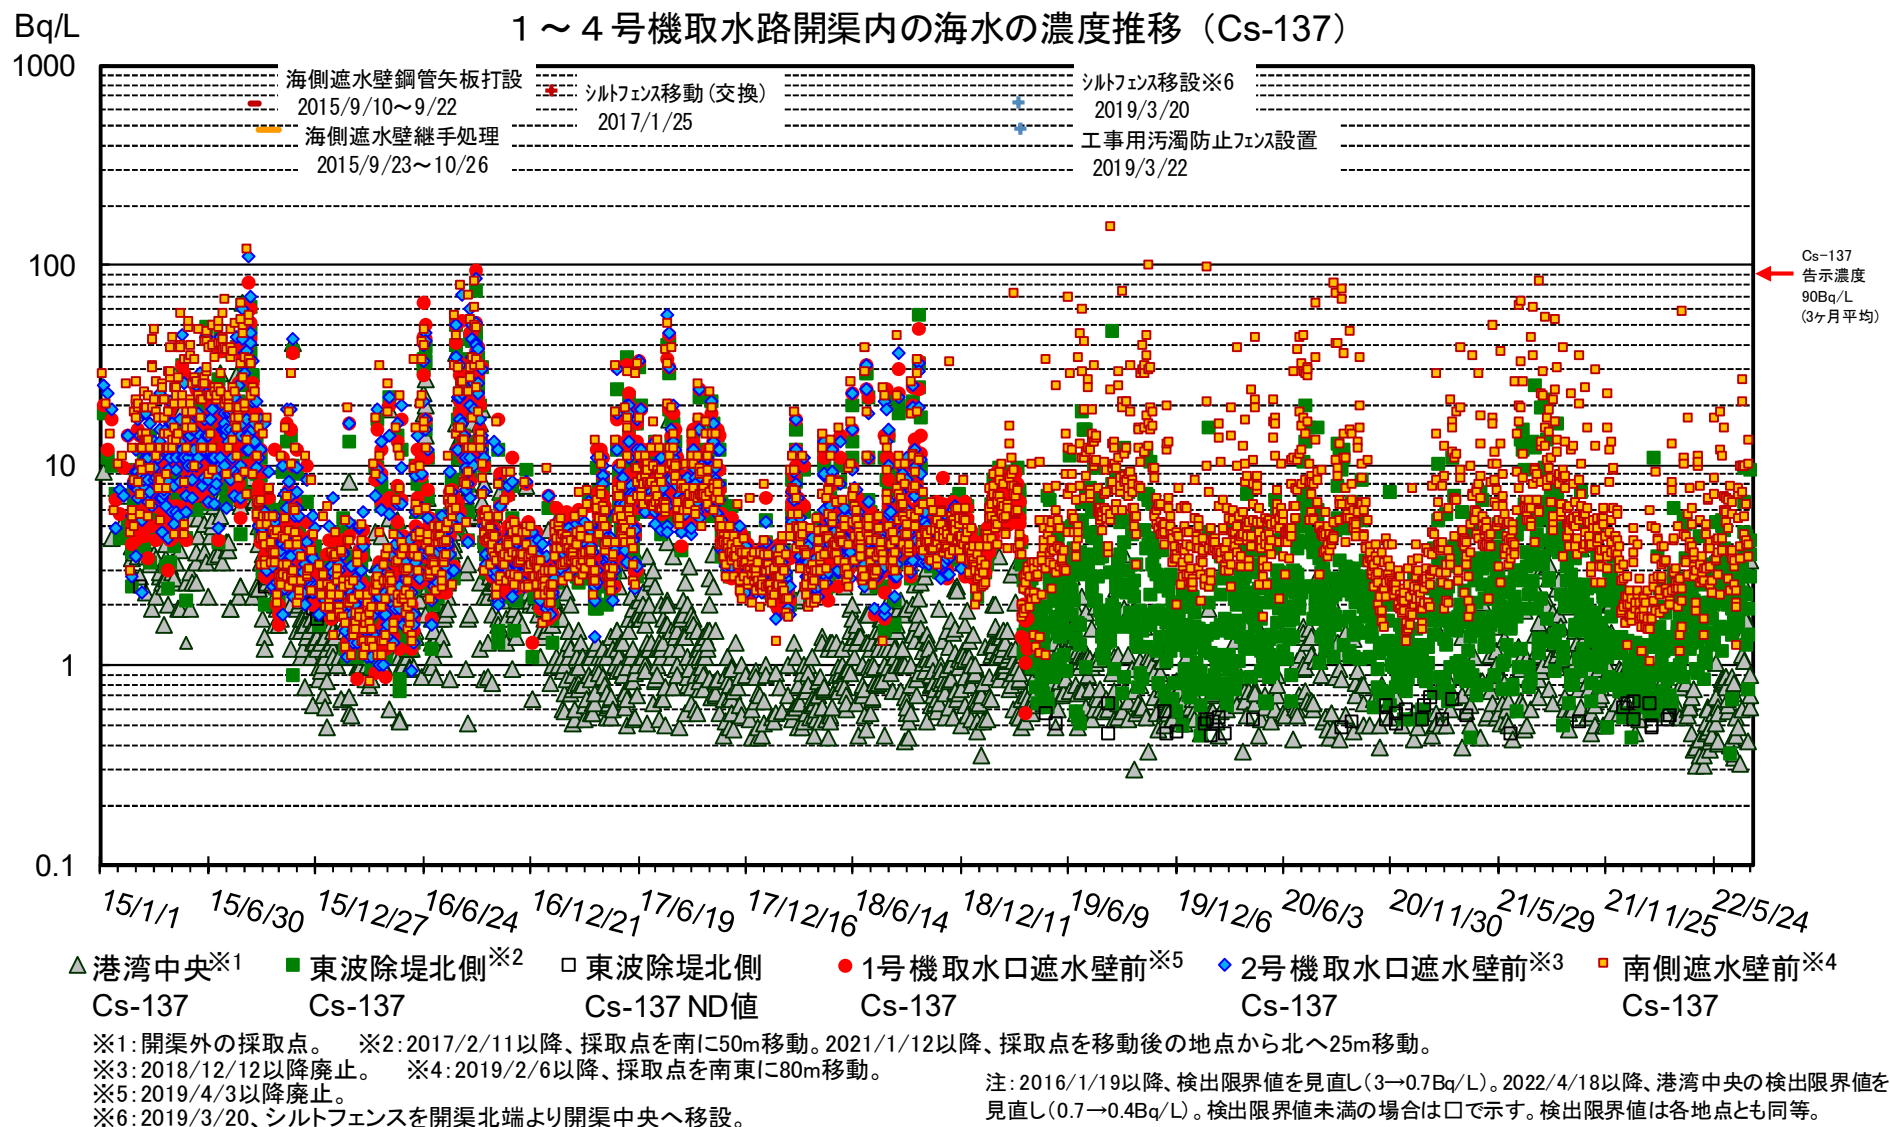
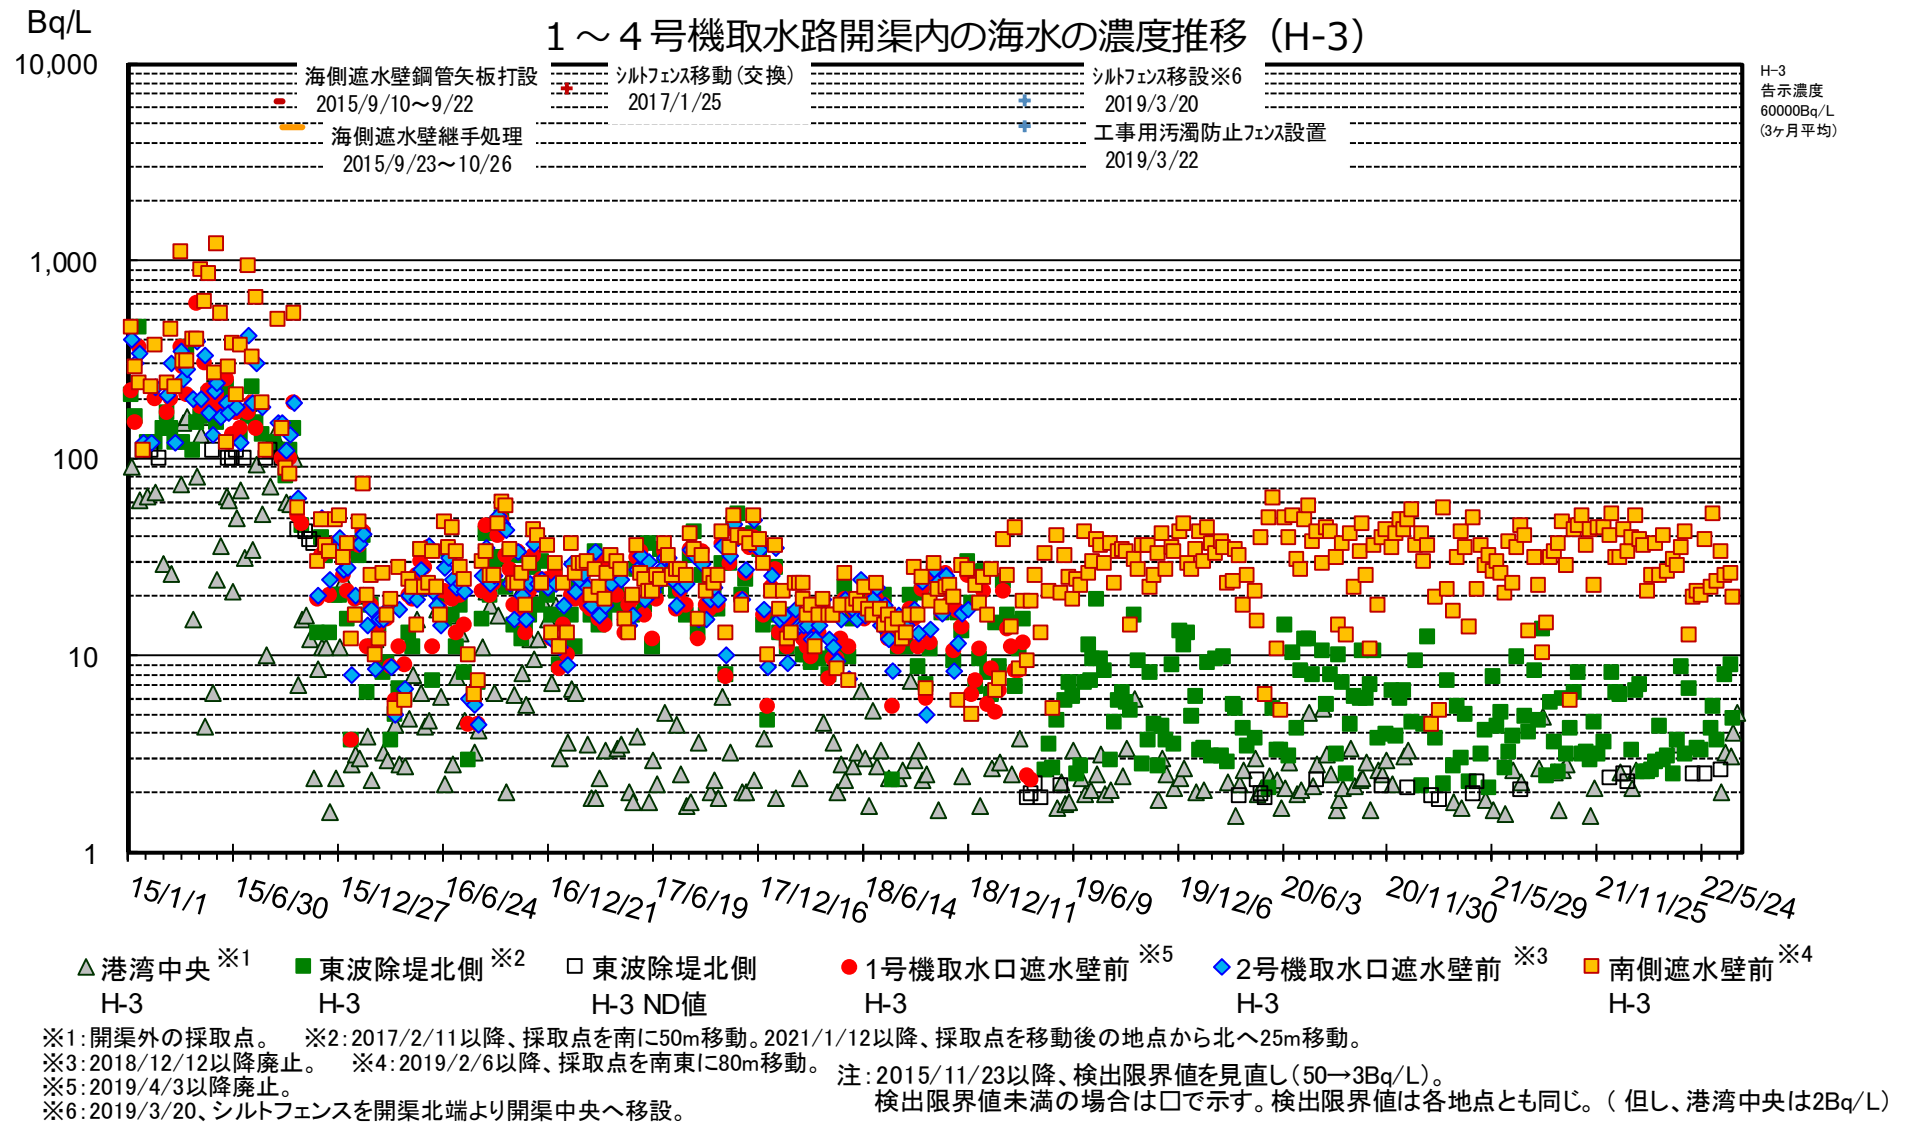
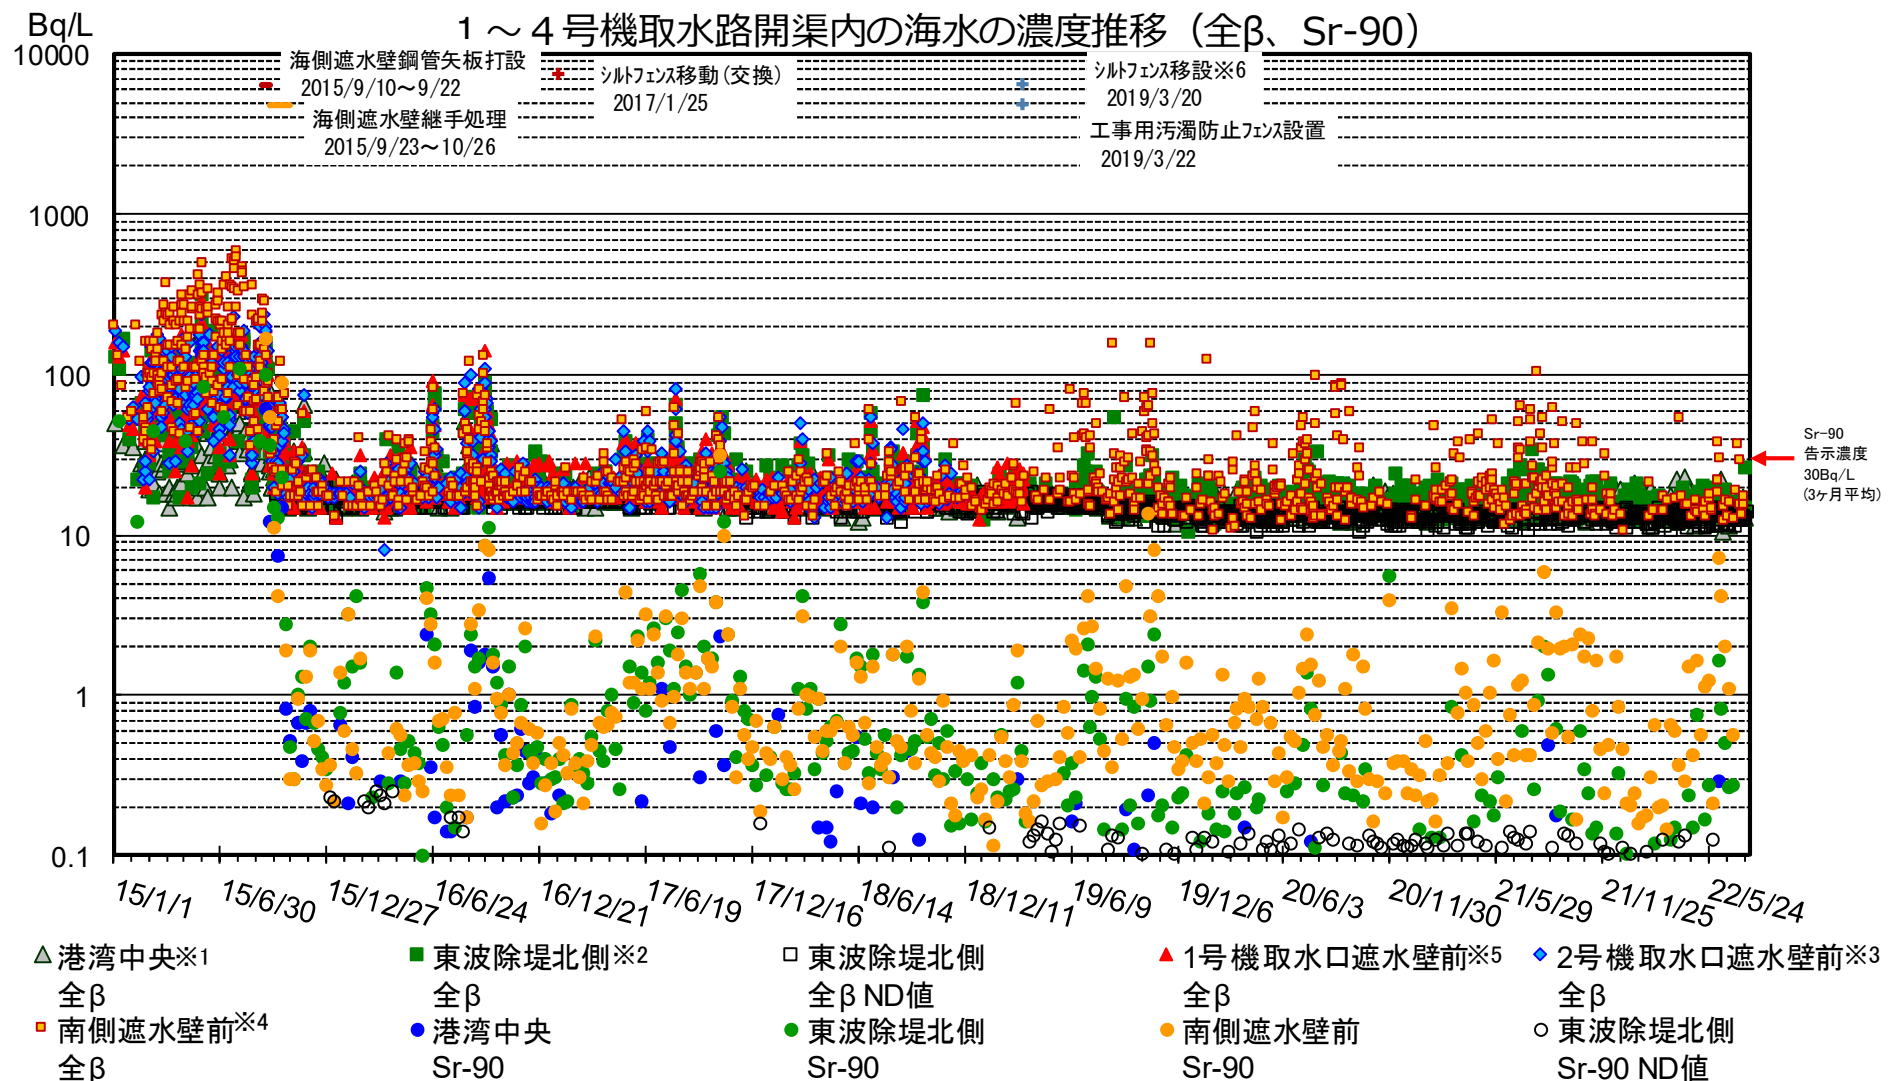
# 1～4号機取水路開渠内の海水の濃度推移（1/3）

- 告示濃度未満で推移しており、降雨時に一時的なCs-137濃度、Sr-90濃度の上昇が見られるが、長期的には低下傾向が見られる。
- 海側遮水壁鋼管矢板打設・継手処理の完了後、濃度の低下が見られる。
- メガフロート関連工事によりシルトフェンスを開渠中央へ移設した2019.3.20以降、Cs-137濃度について、南側遮水壁前が高め、東波除堤北側が低めで推移している。

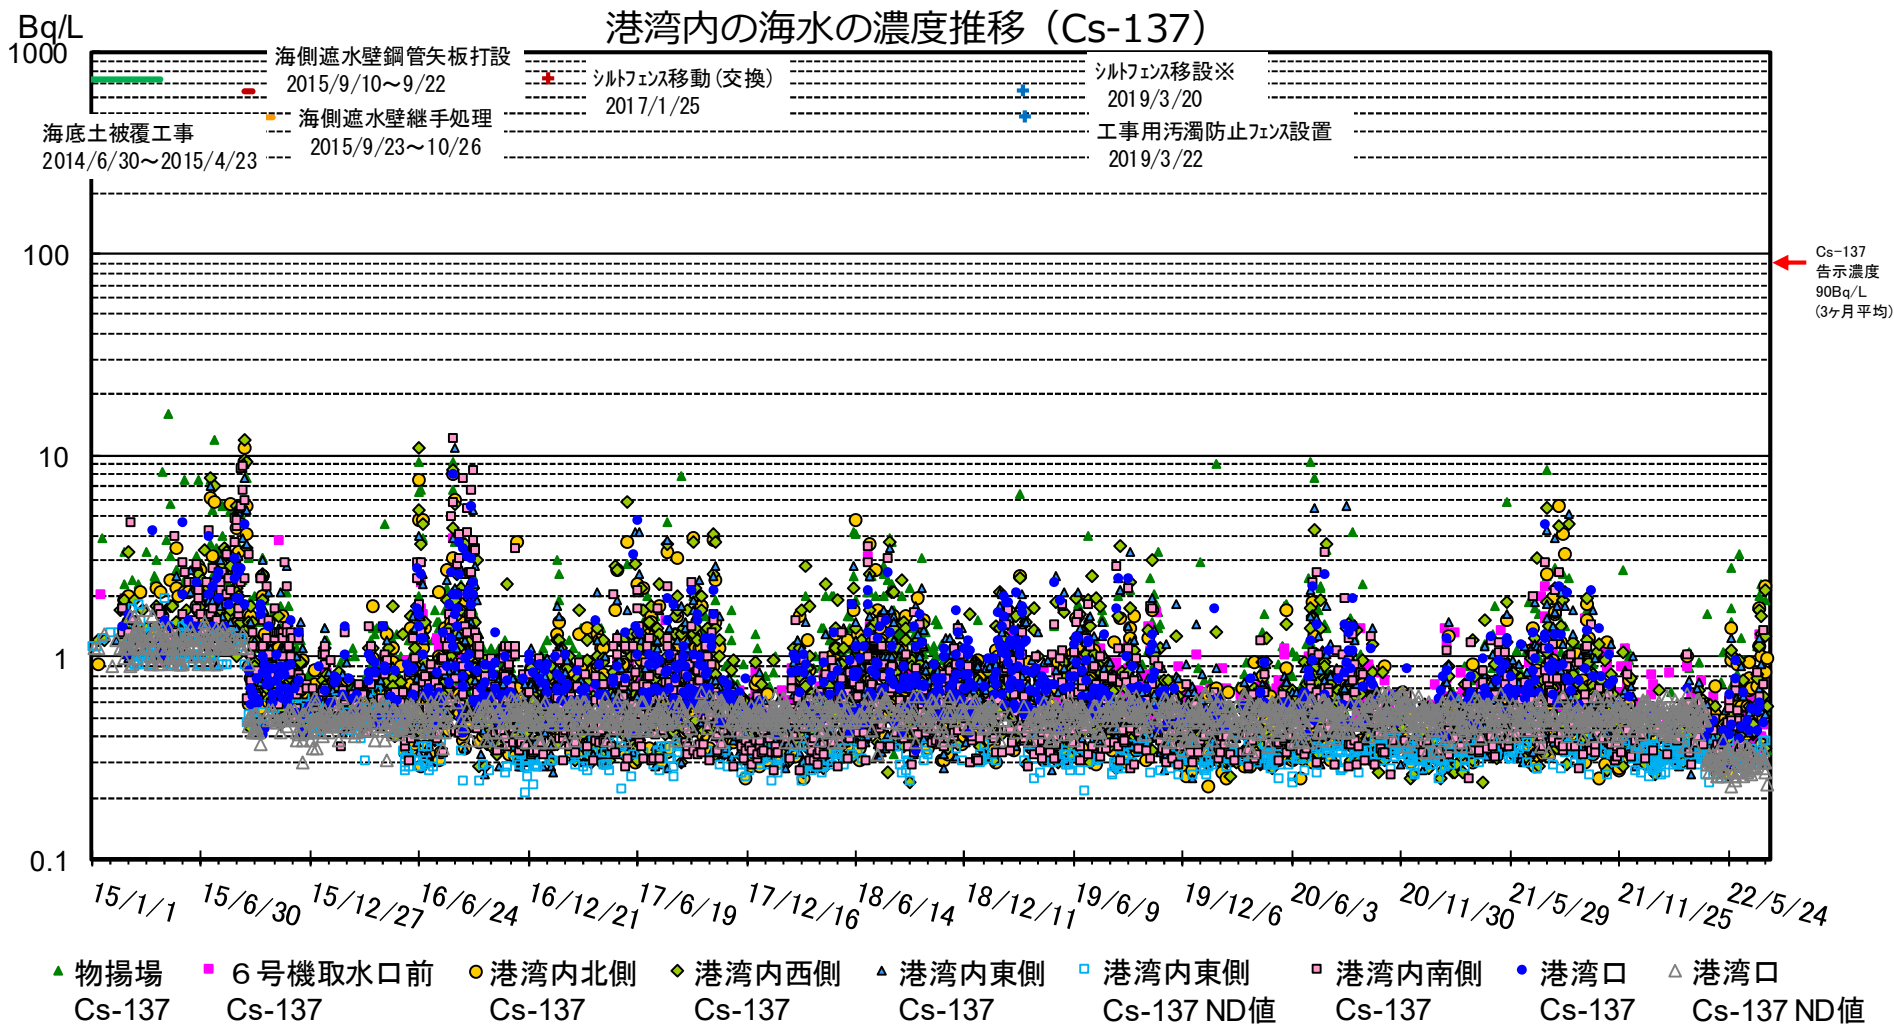
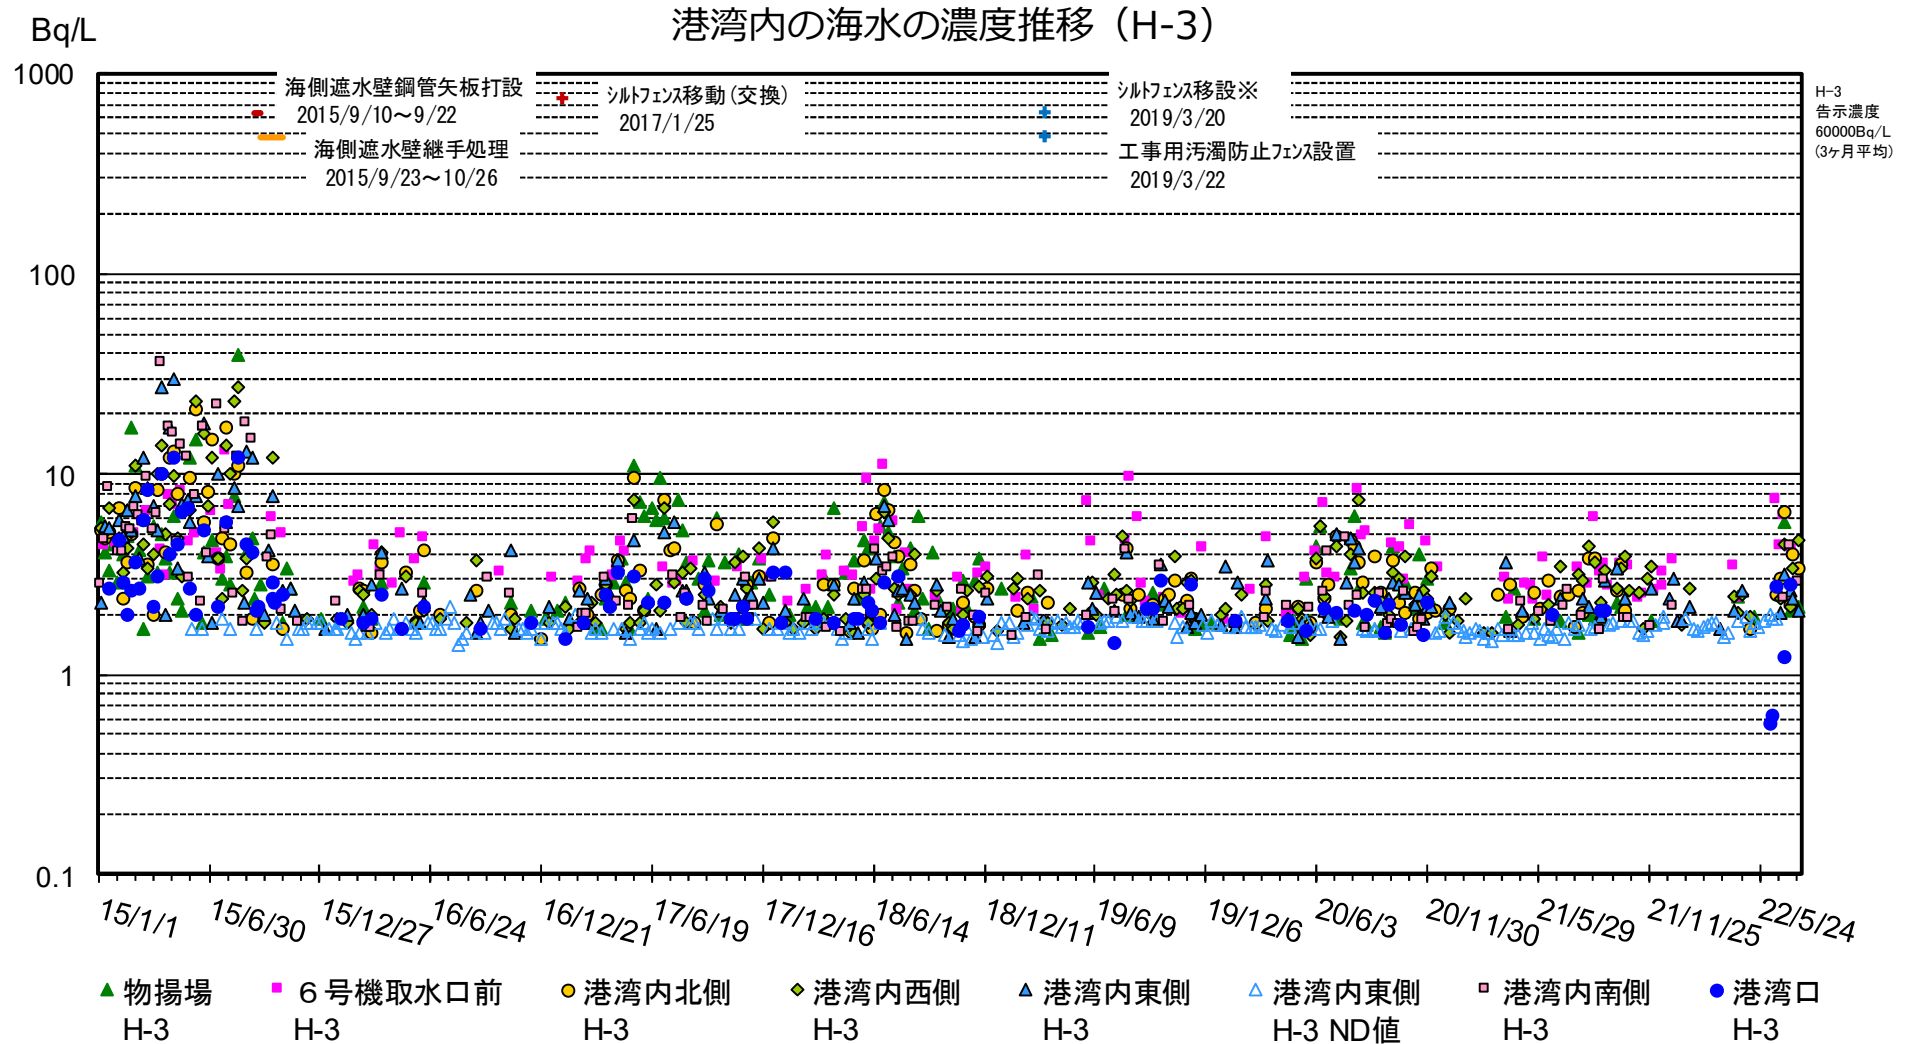
# 港湾内の海水の濃度推移 (1/3)

- 告示濃度未満で推移しており、降雨時に一時的なCs-137濃度、Sr-90濃度の上昇が見られるが、長期的には低下傾向が見られる。
- 1～4号機取水路開渠内エリアより低いレベルとなっている。
- 海側遮水壁鋼管矢板打設・継手処理の完了後、濃度の低下が見られる。
