# タービン建屋東側における 地下水及び海水中の放射性物質濃度の状況について

2022/7/28

東京電力ホールディングス株式会社

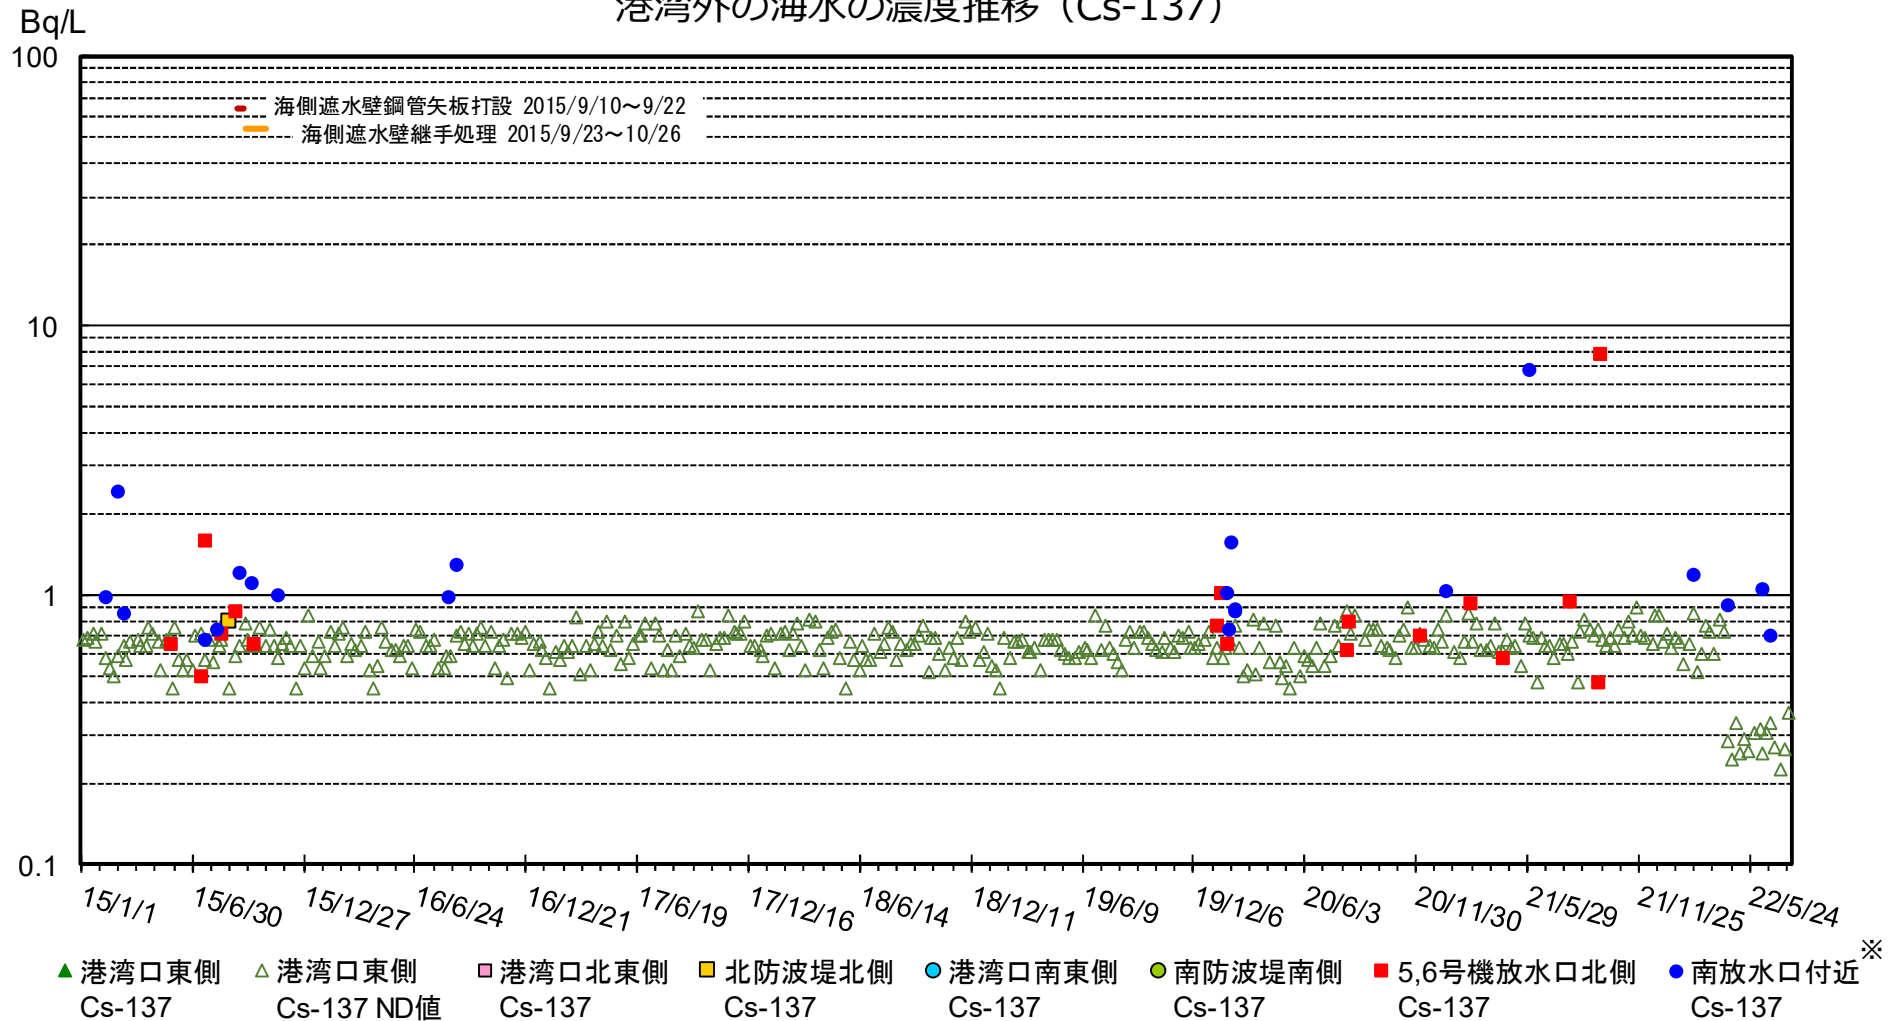
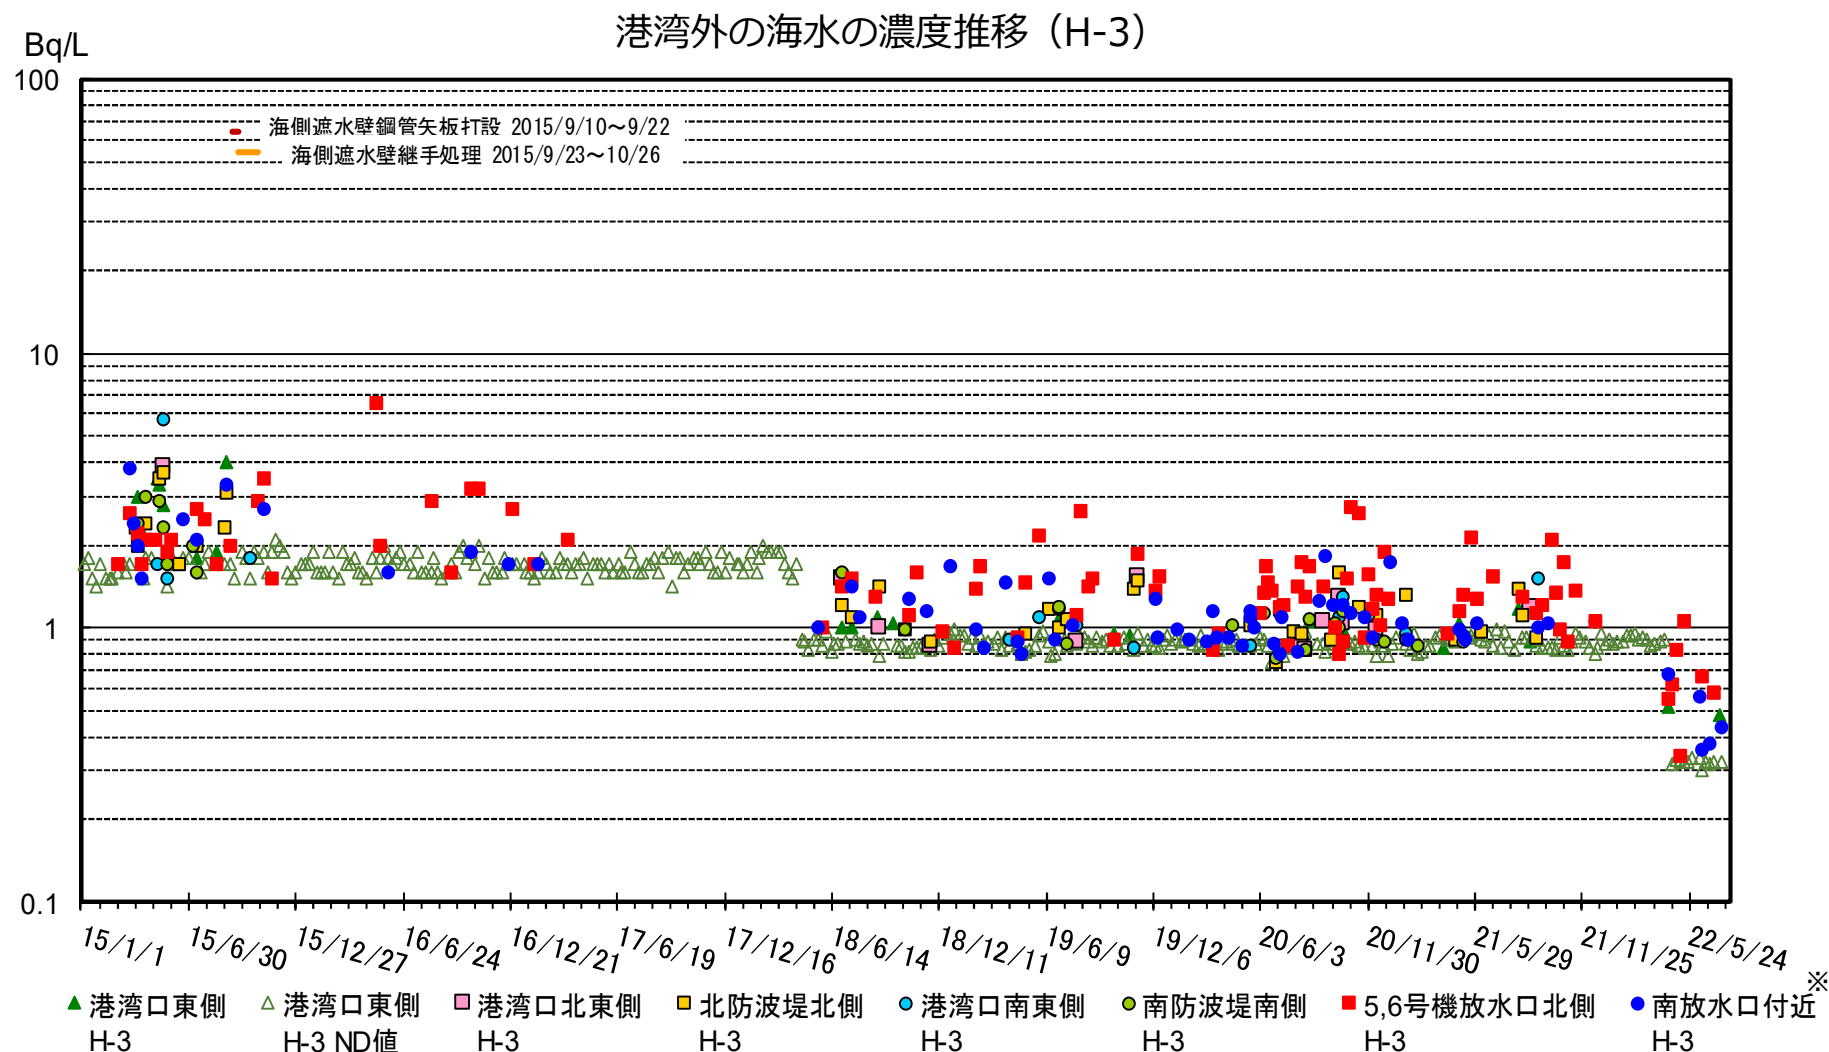
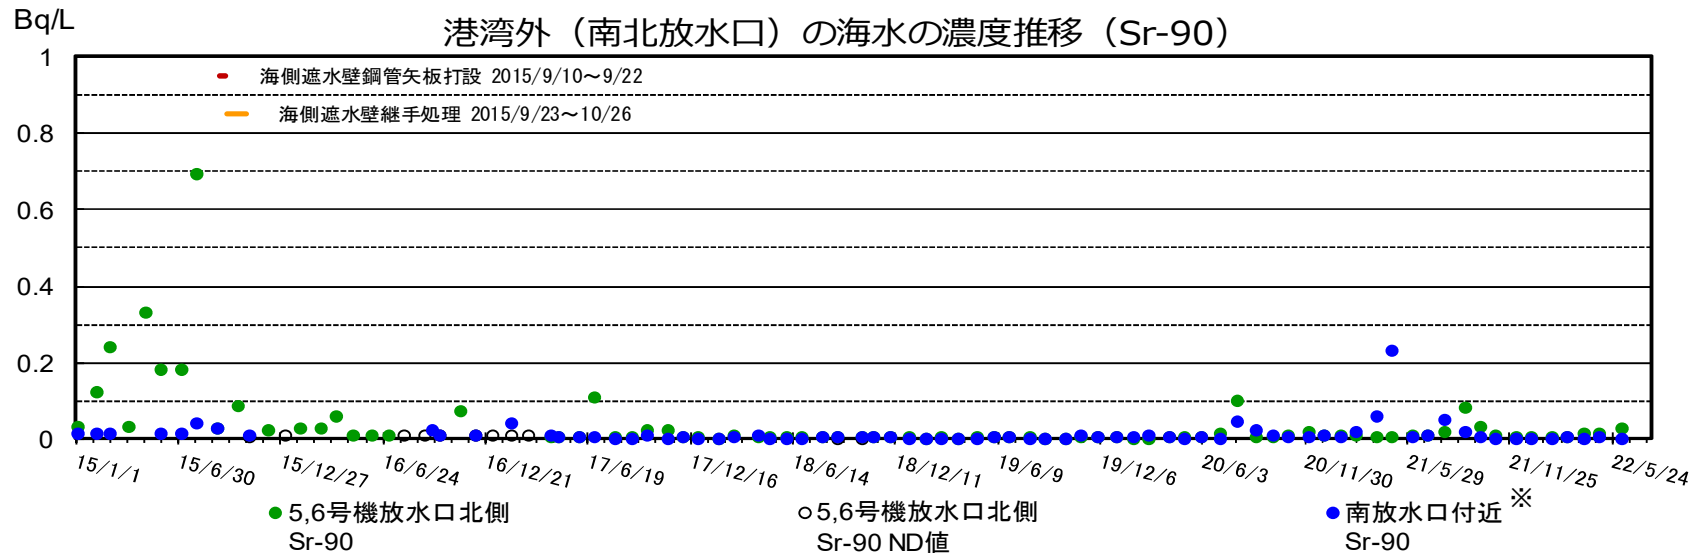
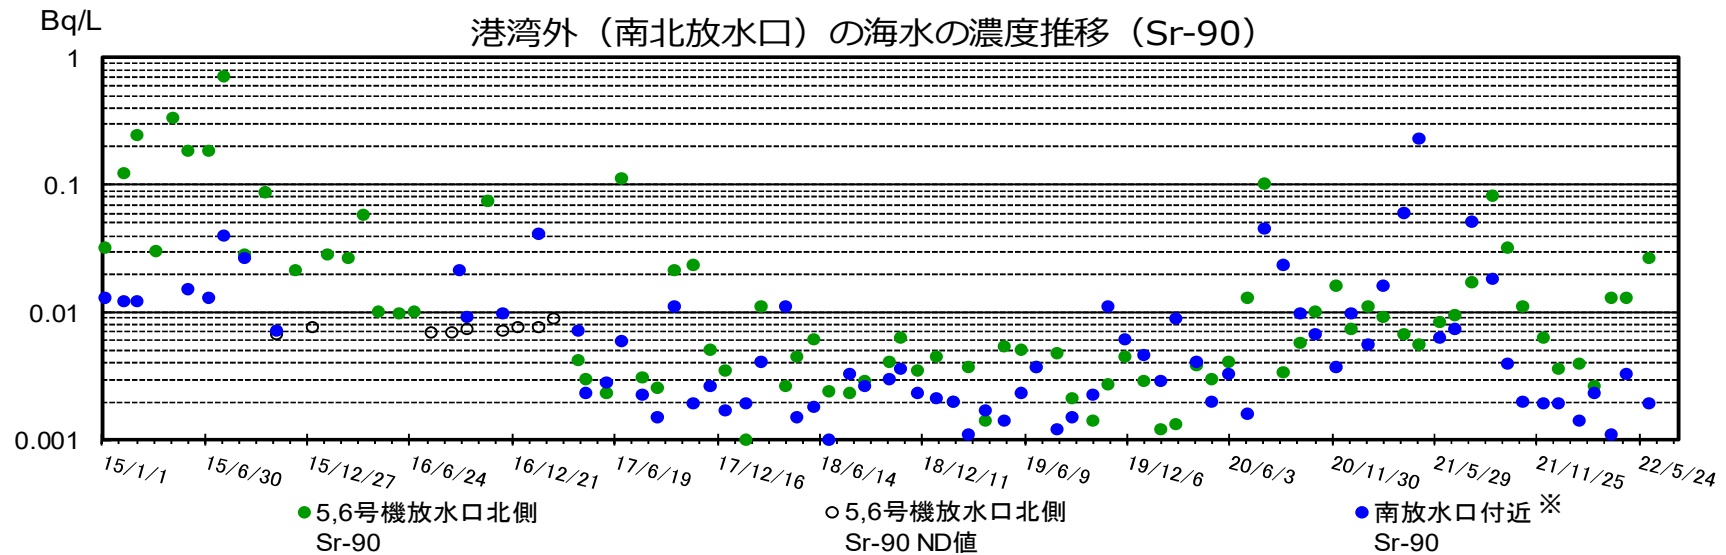
## 港湾外の海水の濃度推移 (Cs-137)

- 海側遮水壁鋼管矢板打設・継手処理の完了後、Cs-137濃度、Sr-90濃度の低下が見られ、低い濃度で推移している。
- Cs-137濃度は、5, 6号機放水口北側、南放水口付近で気象・海象等の影響により、一時的な上昇が観測される事がある。
- Sr-90濃度は、港湾外（南北放水口）で2021年度に変動が見られたが、気象・海象等による影響の可能性など引き続き傾向を注視していく。
