# 福島第一原子力発電所 増設雑固体廃棄物焼却設備の状況について

2022年8月25日

東京電力ホールディングス株式会社

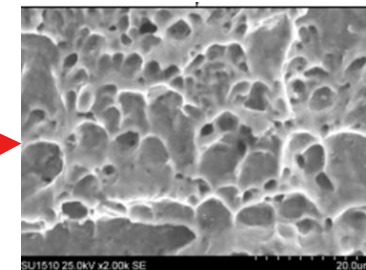
塞ぎプレート破面（上側）

- 塞ぎプレートの亀裂のSEM観察結果
  - 破面にディンプル模様が確認され、過大な応力が作用し、延性破壊に至った
  - 破面は接触による損傷部分が多く、破断後に破面同士の接触が繰り返されたと推定

- 円筒溶接部：亀裂部周辺を切り欠き、開口部に新たに塞ぎ板(下右図青色部)を溶接する。その際、必要な強度を確保できるよう、開先をとった突き合わせ溶接を行う。
- 塞ぎプレート部：他の要素接続部と同様、外部にアングル材を溶接接続し、ボルト締結にて強度を確保する(下右図赤色部)。

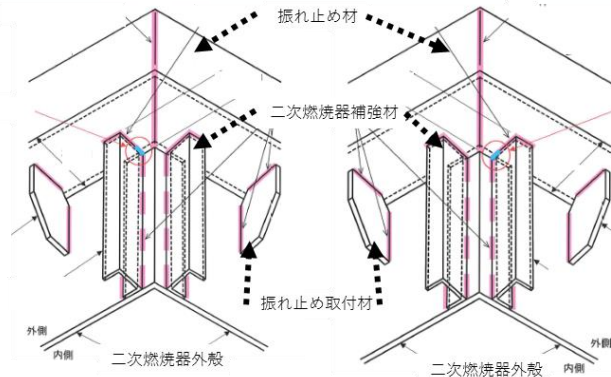
南西部角の構造  
(桃色：溶接部)

- 地震影響が推定されたため、亀裂確認部以外についても下記水平展開調査を実施。
  - ①二次燃焼器・ストーカボルト各要素接続部位の気密性確認
  - ②二次燃焼器・ストーカボルト接続部の目視・トルク確認
  - ③各機器取付・基礎ボルトのトルク確認
  - ④耐震評価上裕度が低い箇所の非破壊検査
  - ⑤炉内耐火材の目視点検
- 点検結果、下記の不具合を新たに確認した。次頁以降に復旧方法を示す。
  - ②-1 接続ボルトの緩み、ボルト・座金の歪み
  - ②-2 ストーカ・架台据付部のシムプレートのずれ
  - ④外殻補強材溶接部の割れ
  - ⑤耐火材のクラック
