# タービン建屋東側における 地下水及び海水中の放射性物質濃度の状況について

2022/8/25

東京電力ホールディングス株式会社

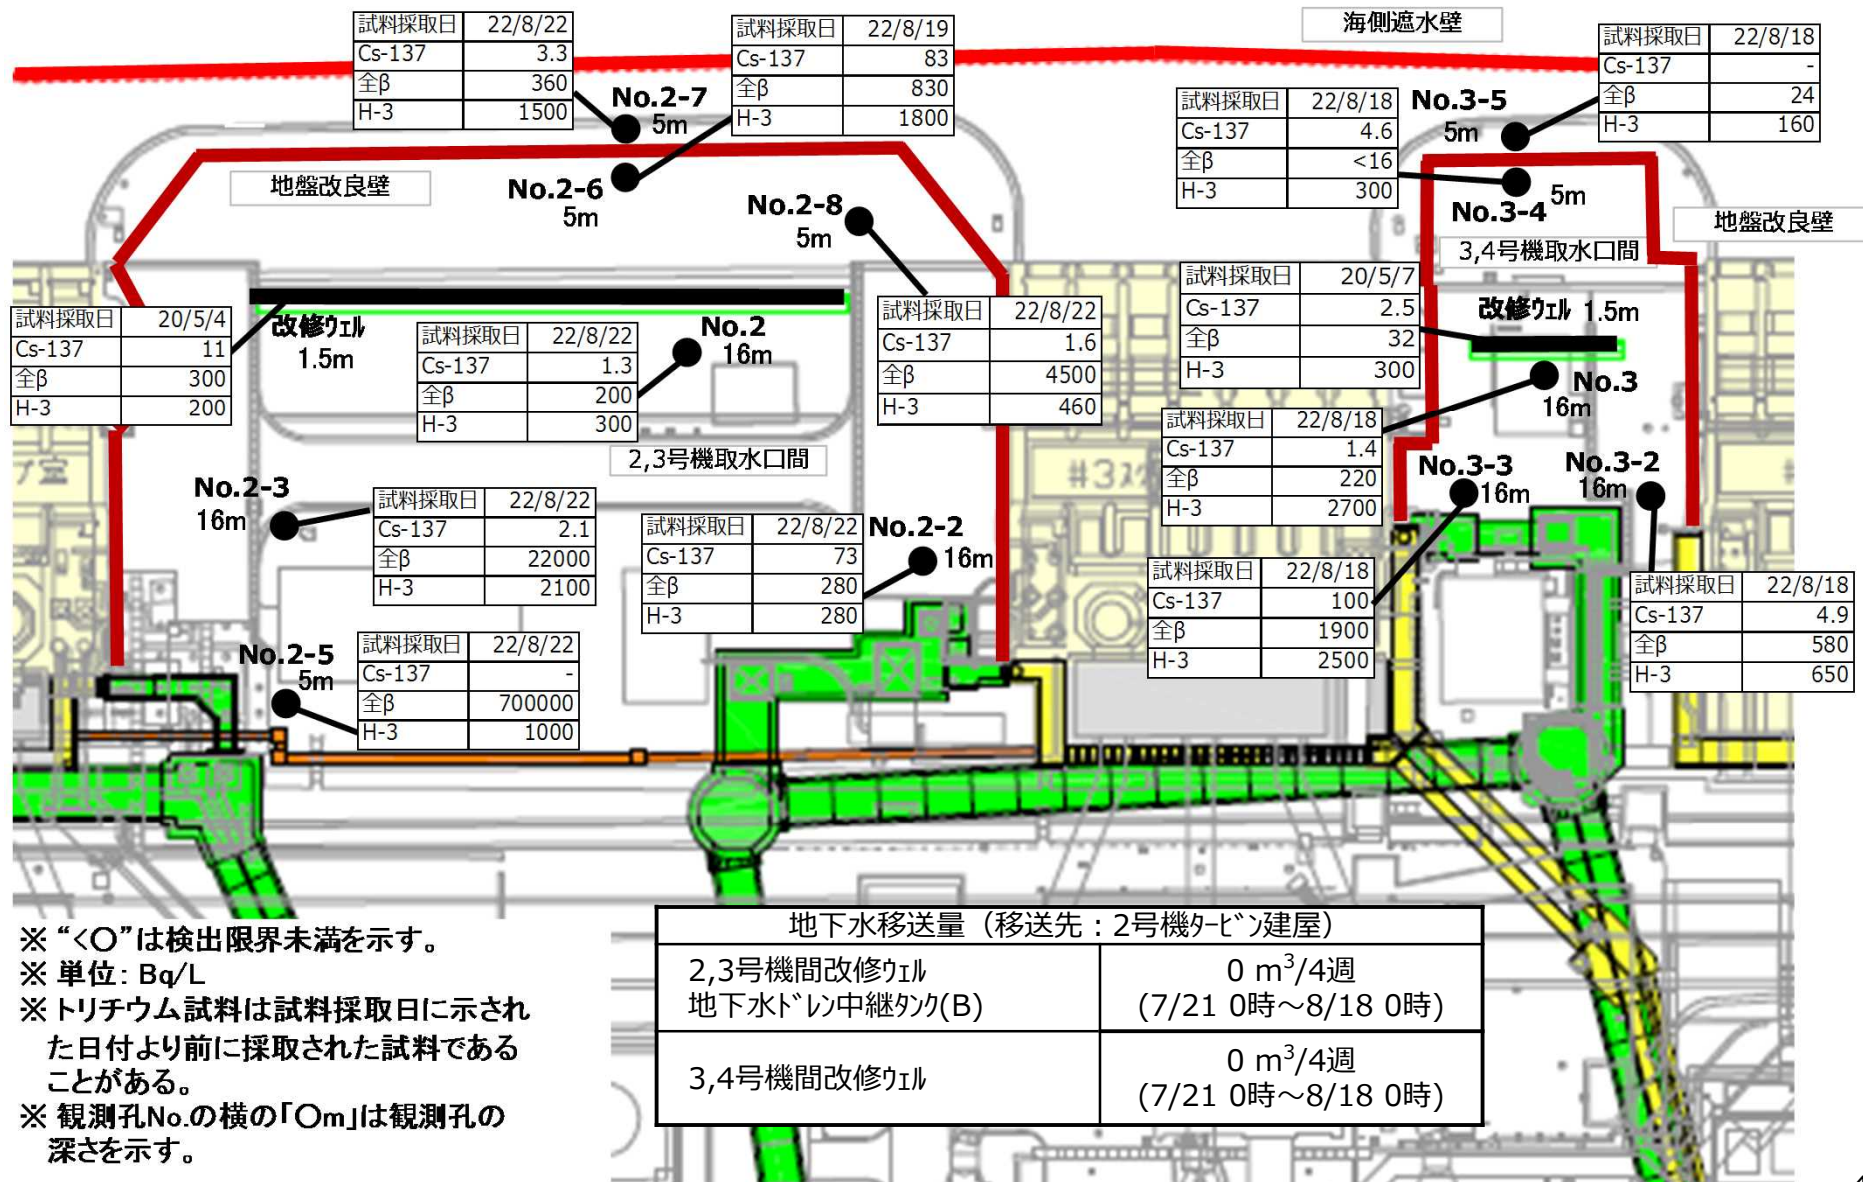
### <2,3号機取水口間、3,4号機取水口間>

- H-3濃度は、全観測孔で告示濃度60000Bq/Lを下回り、全体としては横ばい又は低下傾向の観測孔が多い。
- 全β濃度は、全体としては横ばい傾向にあるが、2020.4以降に一時的な上昇が見られ、現在においてもNo.0-1-2、No.0-3-1、No.0-3-2、No.0-4 など多くの観測孔で上下動が見られるため、引き続き傾向を注視していく。

- H-3濃度は、全観測孔で告示濃度60000Bq/Lを下回り、No.1-14、No.1-17など上下動が見られる観測孔もあるが、全体的に横ばい又は低下傾向の観測孔が多い。
- 全β濃度は、全体としては横ばい傾向にあるが、No.1-6、No.1-9、No.1-11、No.1-12、No.1-14、No.1-16、No.1-17 など多くの観測孔で上下動が見られるため、引き続き傾向を注視していく。

- H-3濃度は、全観測孔で告示濃度60000Bq/Lを下回り、No.2-3、No.2-5、No.2-6、No.2-7など上下動が見られる観測孔もあるが、全体的に横ばいの観測孔が多い。
- 全β濃度は、全体としては横ばい傾向にあるが、No.2-3、No.2-5、No.2-6 など上下動が見られる観測孔もあり、引き続き傾向を注視していく。

- H-3濃度は、全観測孔で告示濃度60000Bq/Lを下回り、全体的に横ばい又は低下傾向の観測孔が多い。
- 全β濃度は、全体としては横ばいであるが、No.3-4、No.3-5 など多くの観測孔で上下動がみられるため、引き続き傾向を注視していく。

- 全β濃度と同様にセシウム濃度についても全体としては横ばい傾向にあるが、上下動が見られ最高値を更新している観測孔もあり、No.0-3-2、No.1、No.1-6、No.2-6、No.3-3については、変動調査を実施している。

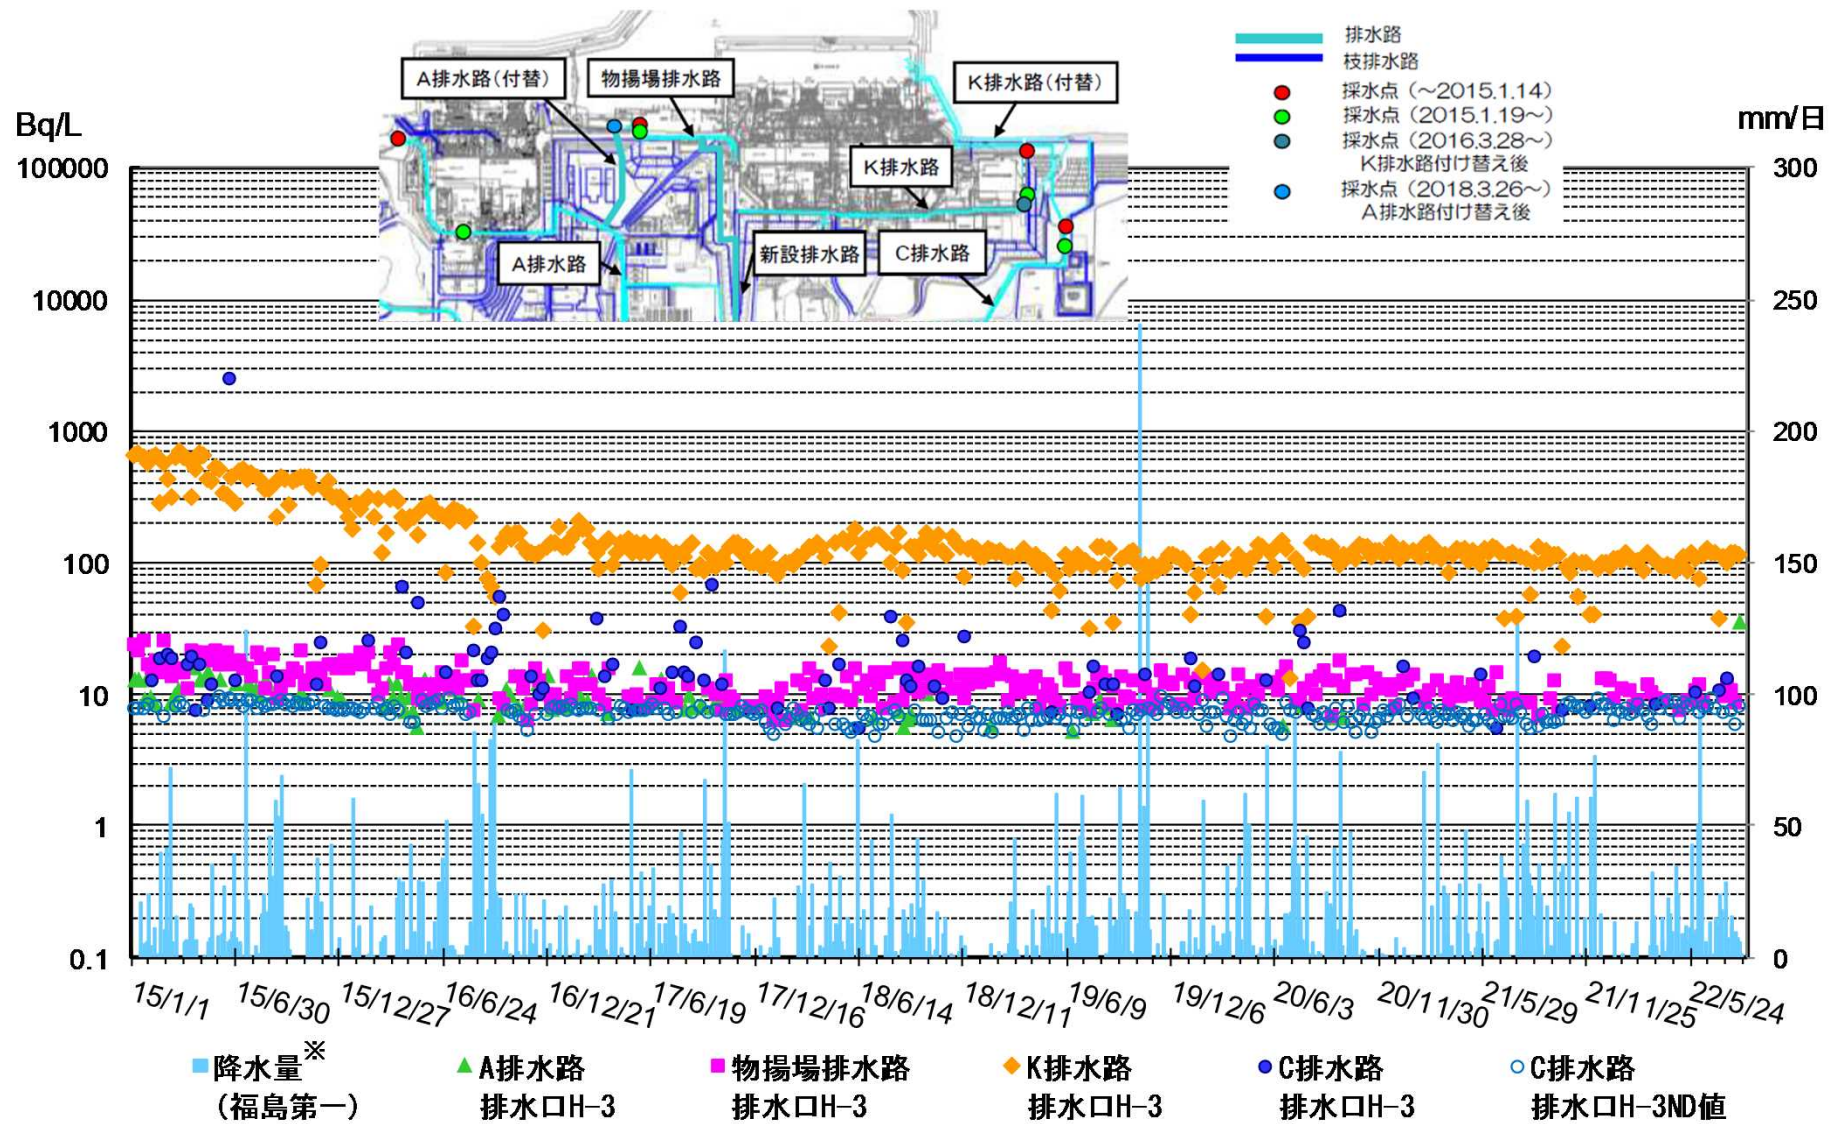
# 排水路の排水の濃度推移 (H-3)

- 道路・排水路の土砂回収を実施中、排水路及び枝管に浄化材を設置中。
- Cs-137濃度、全β濃度は横ばい傾向にあるが、降雨時に上昇する傾向にある。
- H-3濃度は低下傾向にあったが、2017.9以降横ばい傾向となっている。

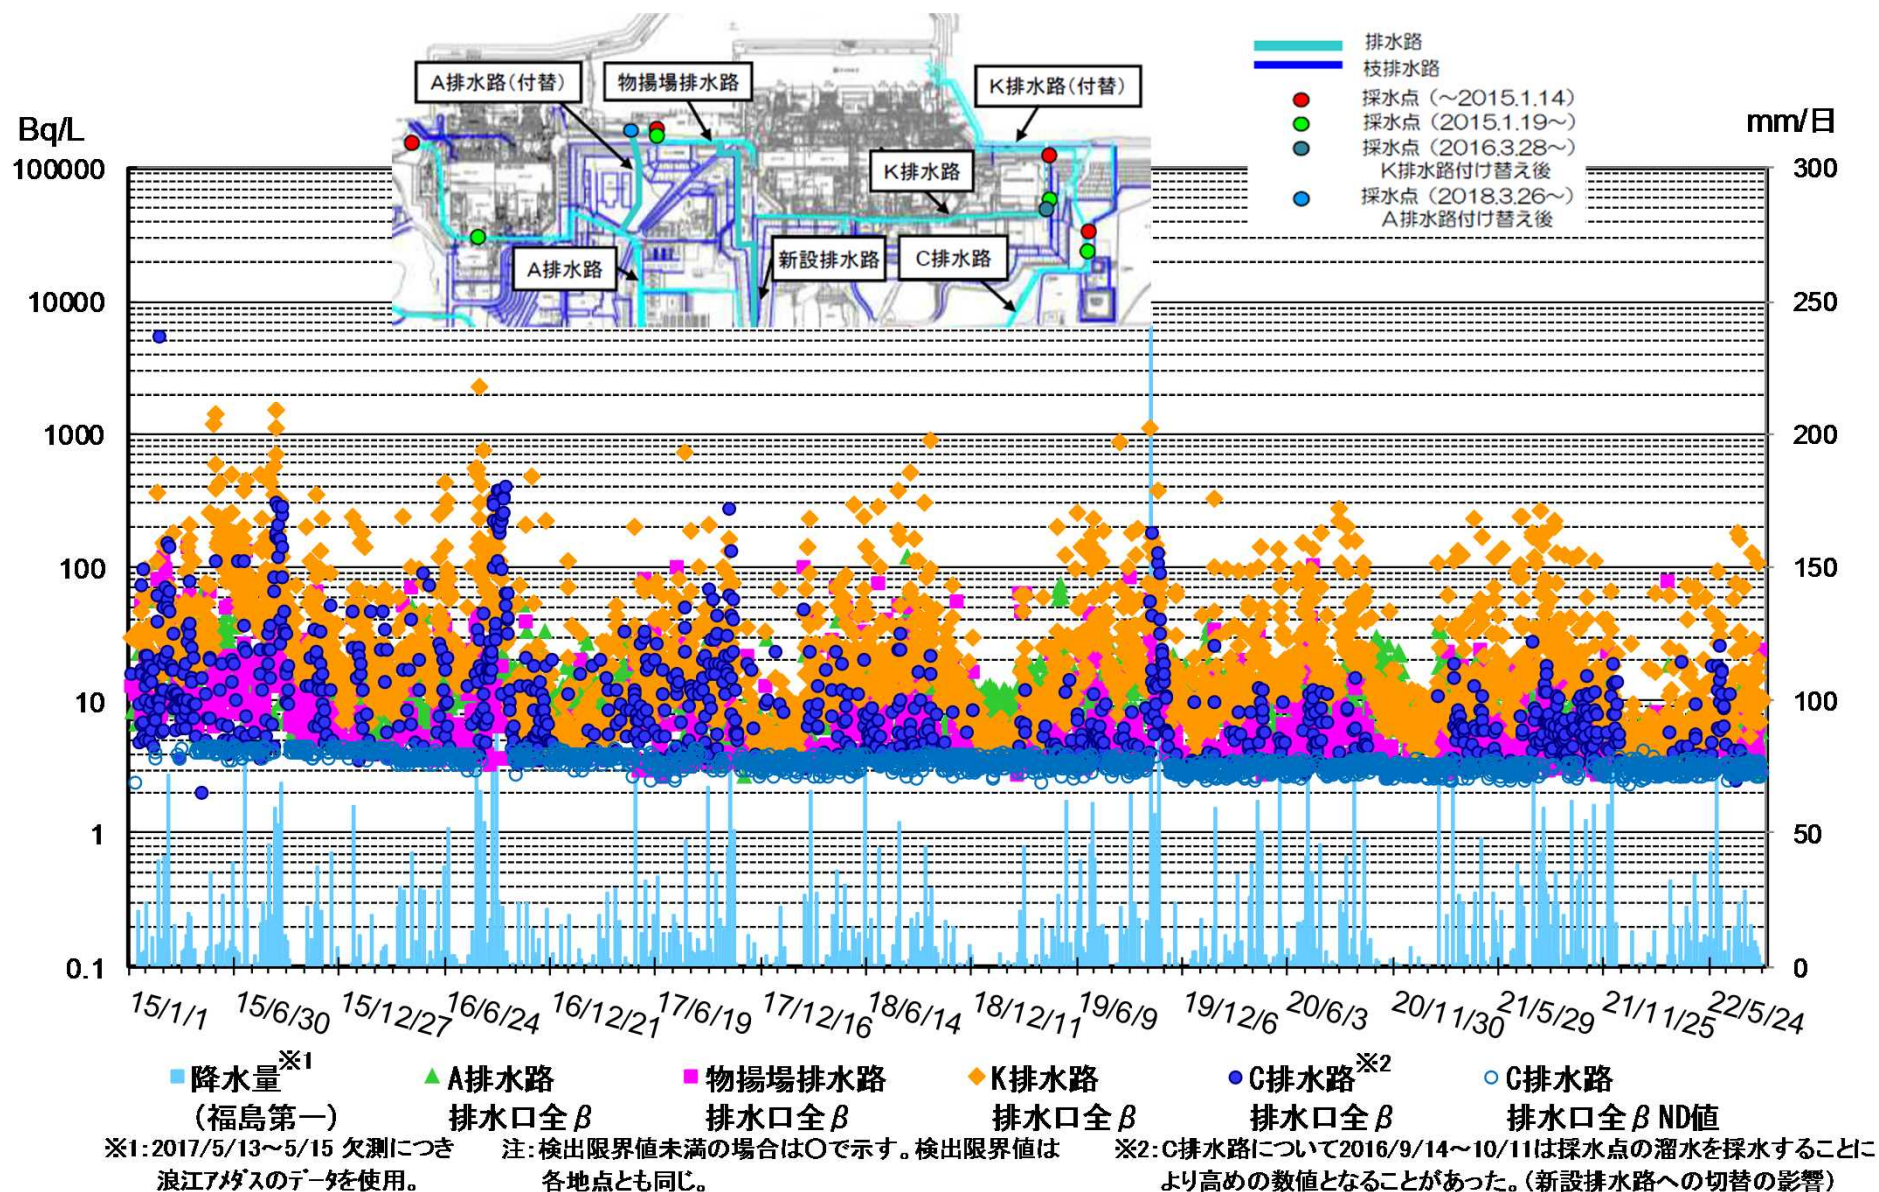
# 排水路の排水の濃度推移 (全 $\beta$ )

- 道路・排水路の土砂回収を実施中。
- 全体的に横ばい傾向にある。
- Cs-137濃度、全β濃度は降雨時に上昇する傾向にある。

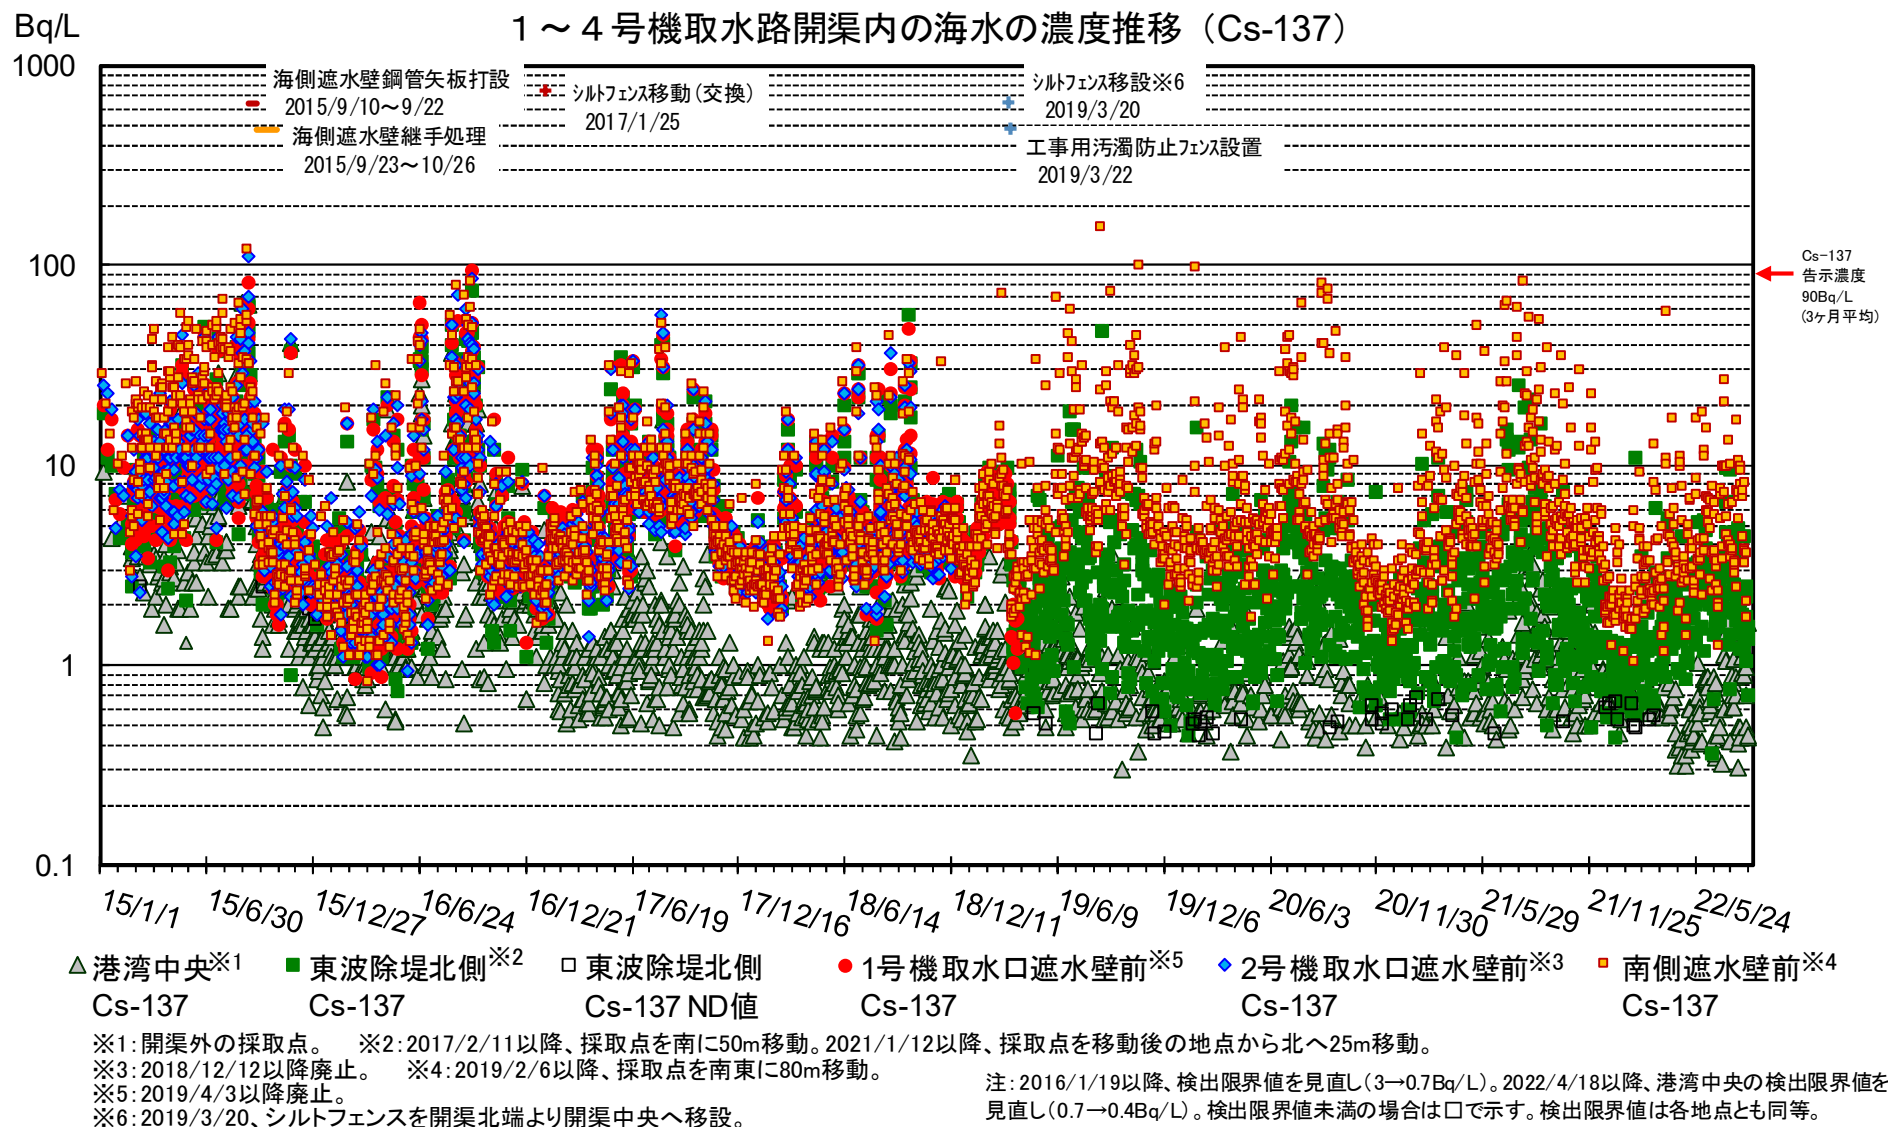
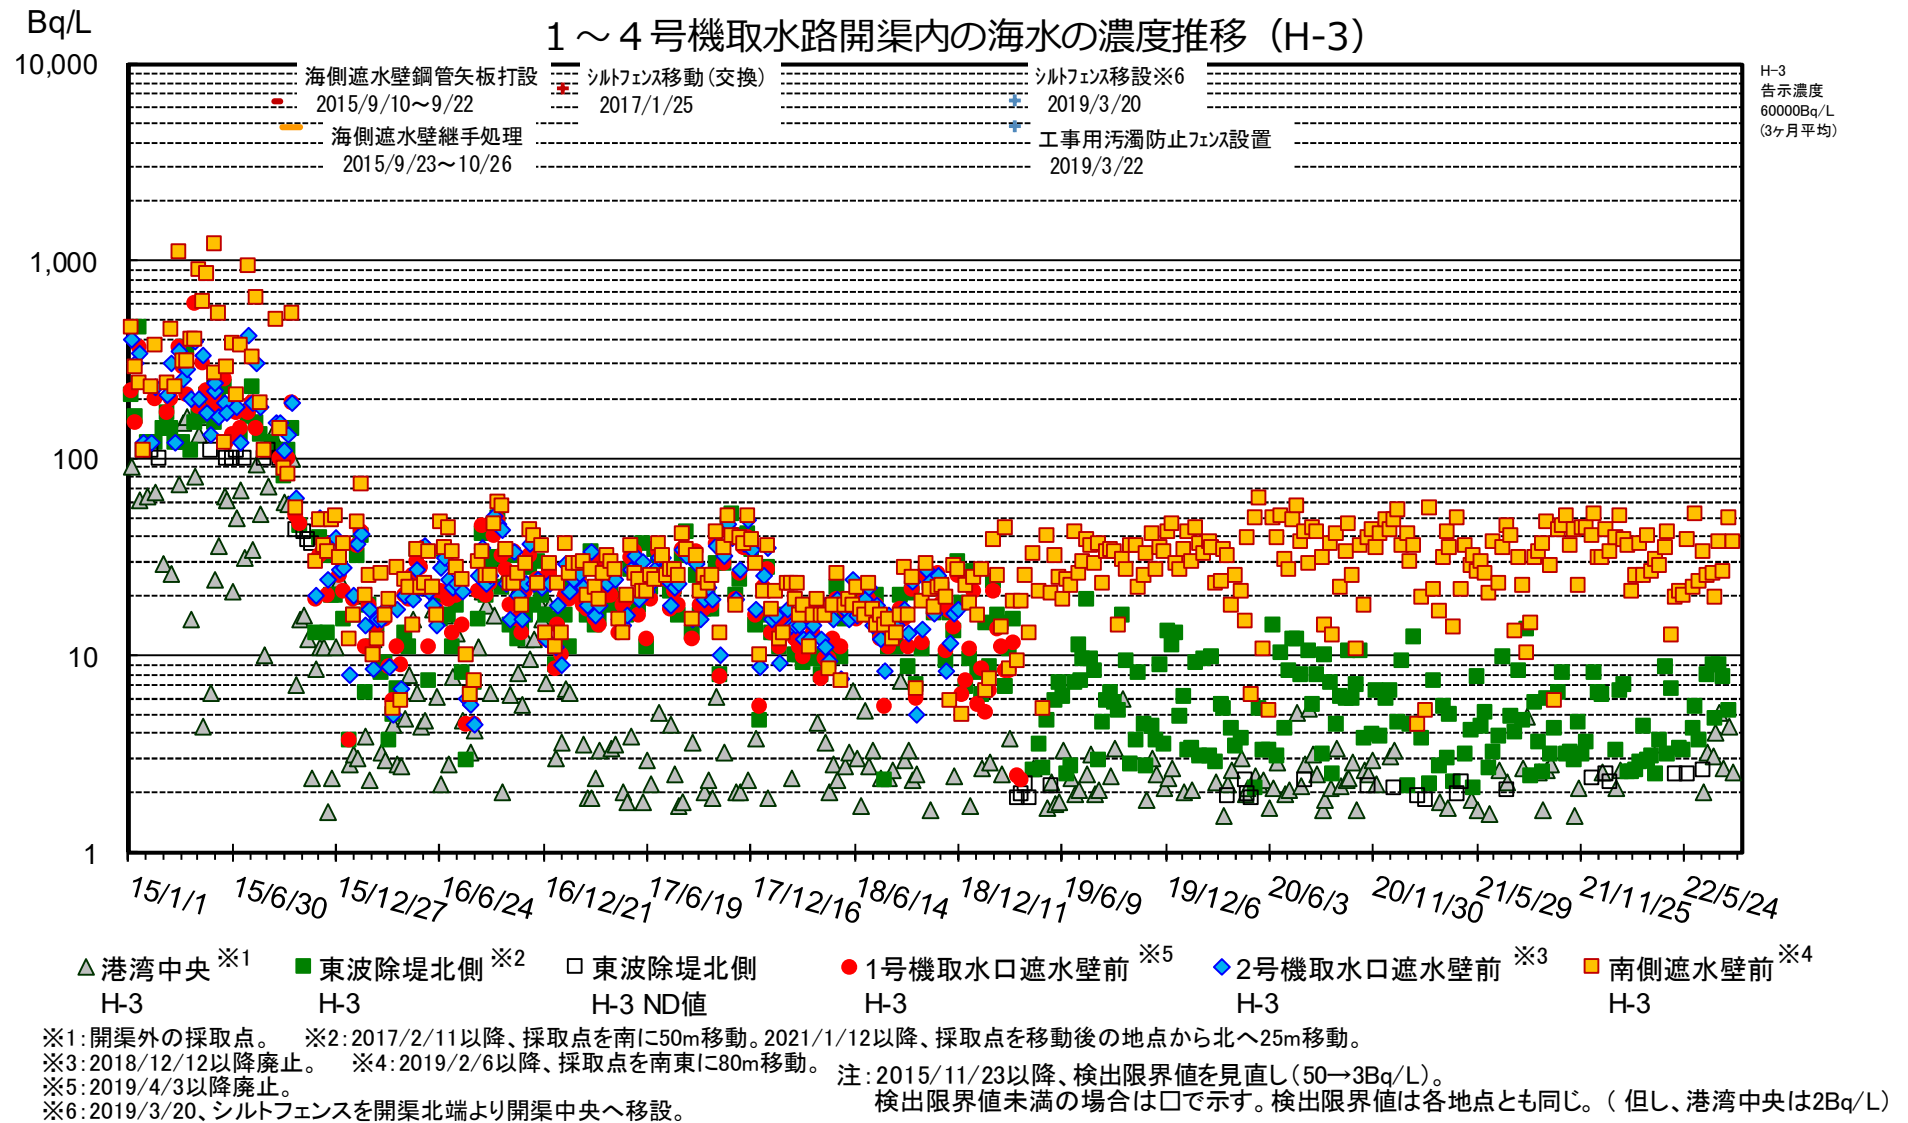
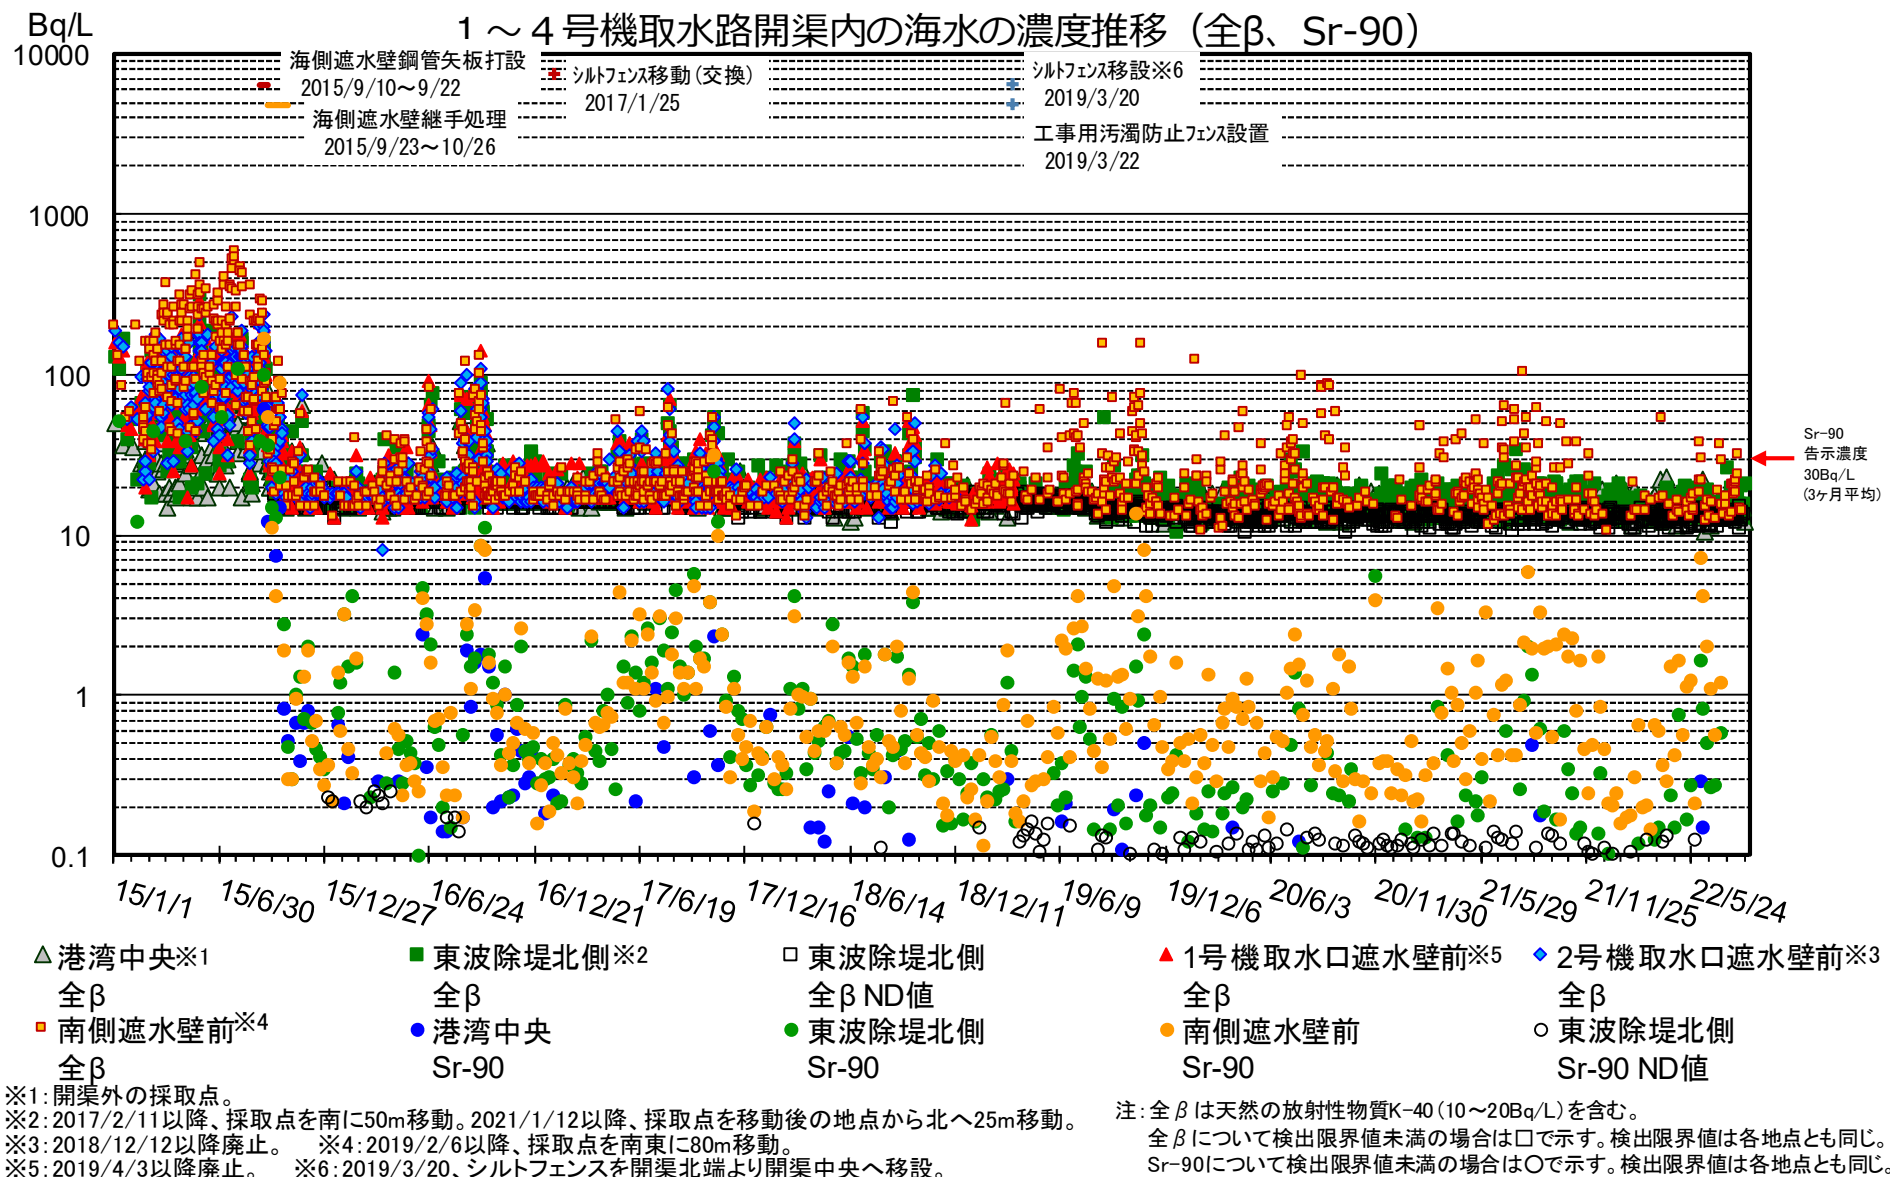
- 告示濃度未満で推移しており、降雨時に一時的なCs-137濃度、Sr-90濃度の上昇が見られるが、長期的には低下傾向が見られる。
- 海側遮水壁鋼管矢板打設・継手処理の完了後、濃度の低下が見られる。
- メガフロート関連工事によりシルトフェンスを開渠中央へ移設した2019.3.20以降、Cs-137濃度について、南側遮水壁前が高め、東波除堤北側が低めで推移している。

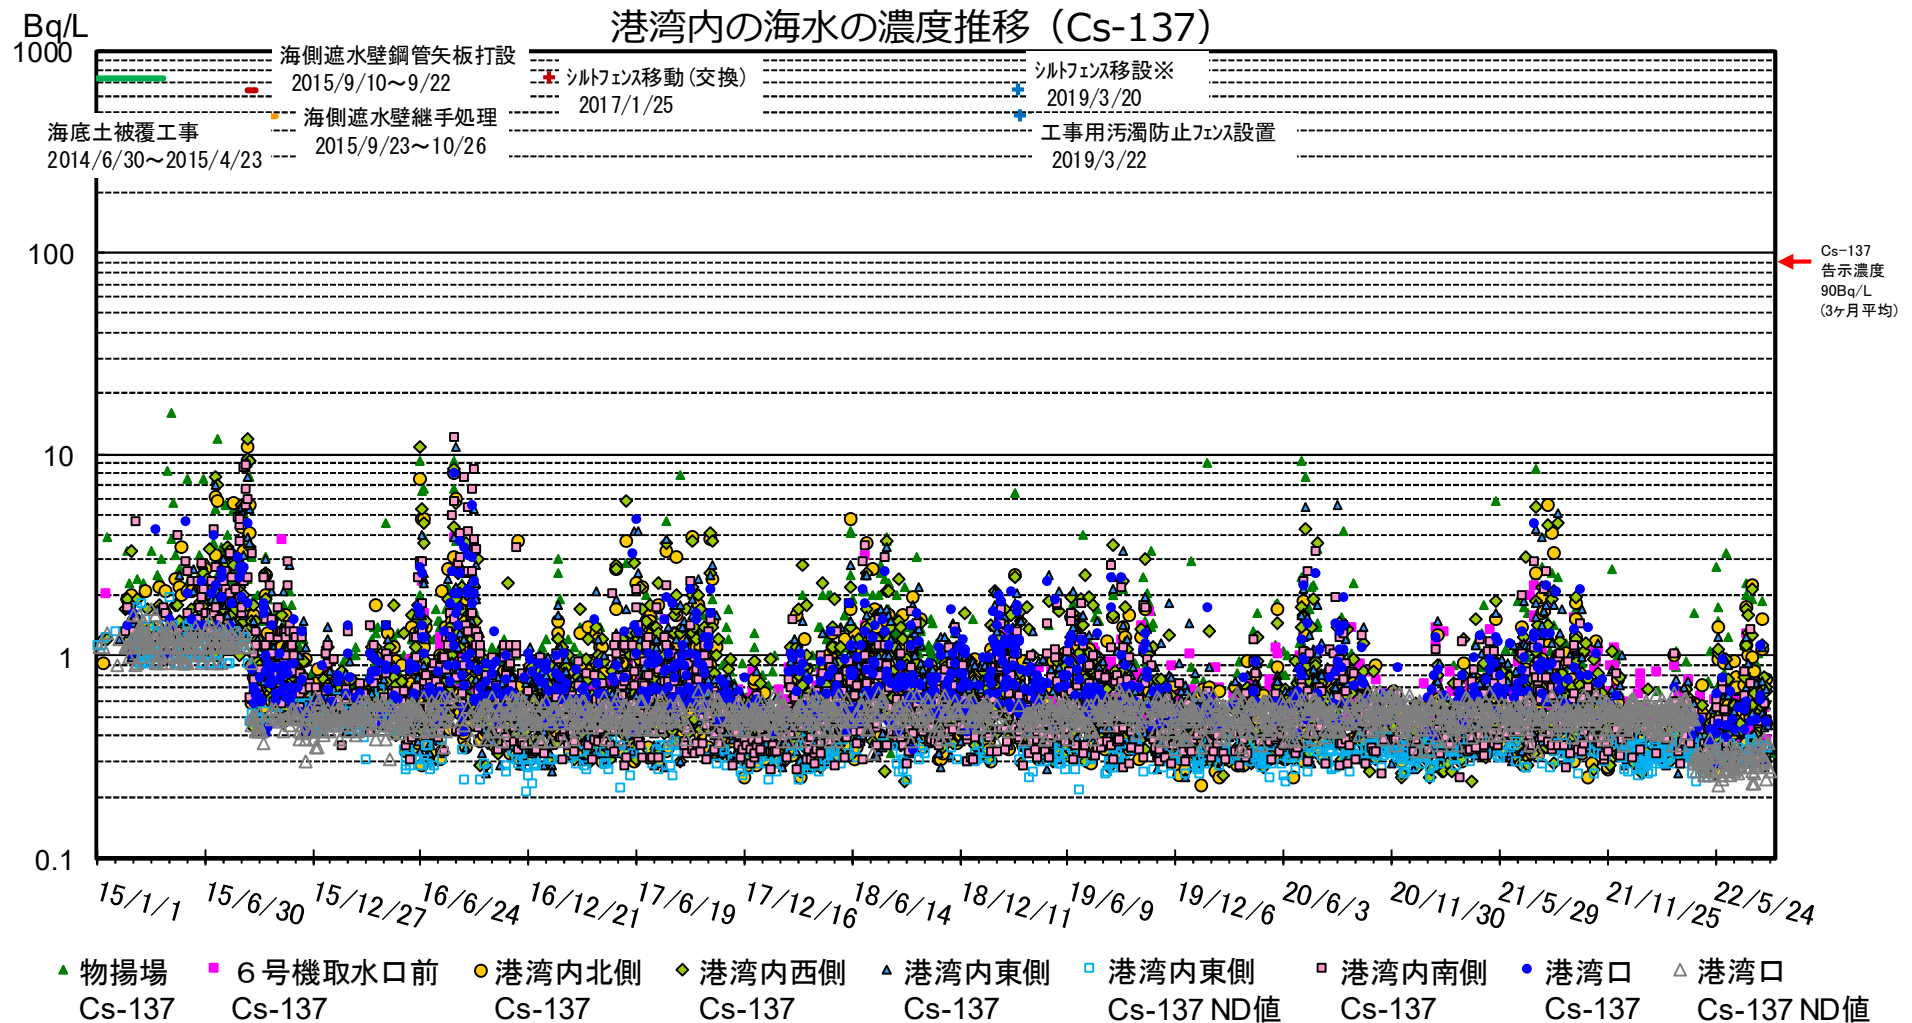
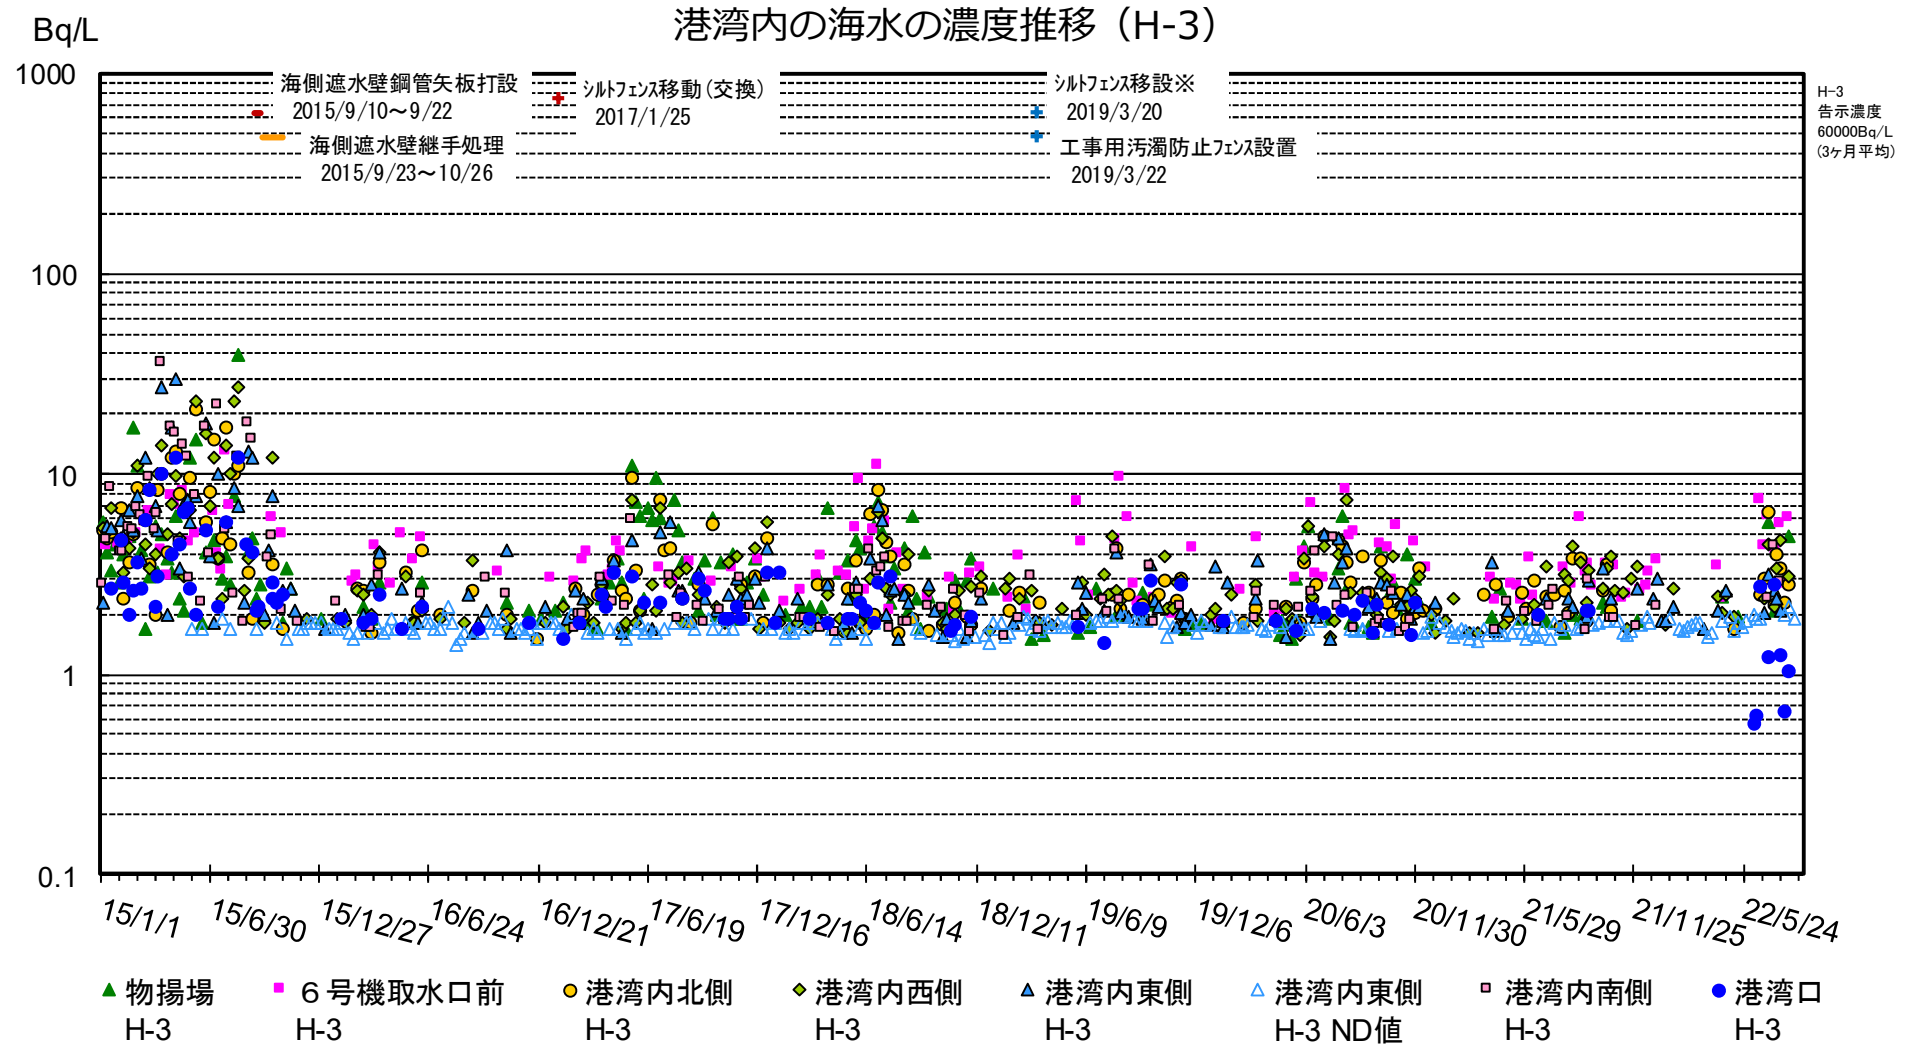
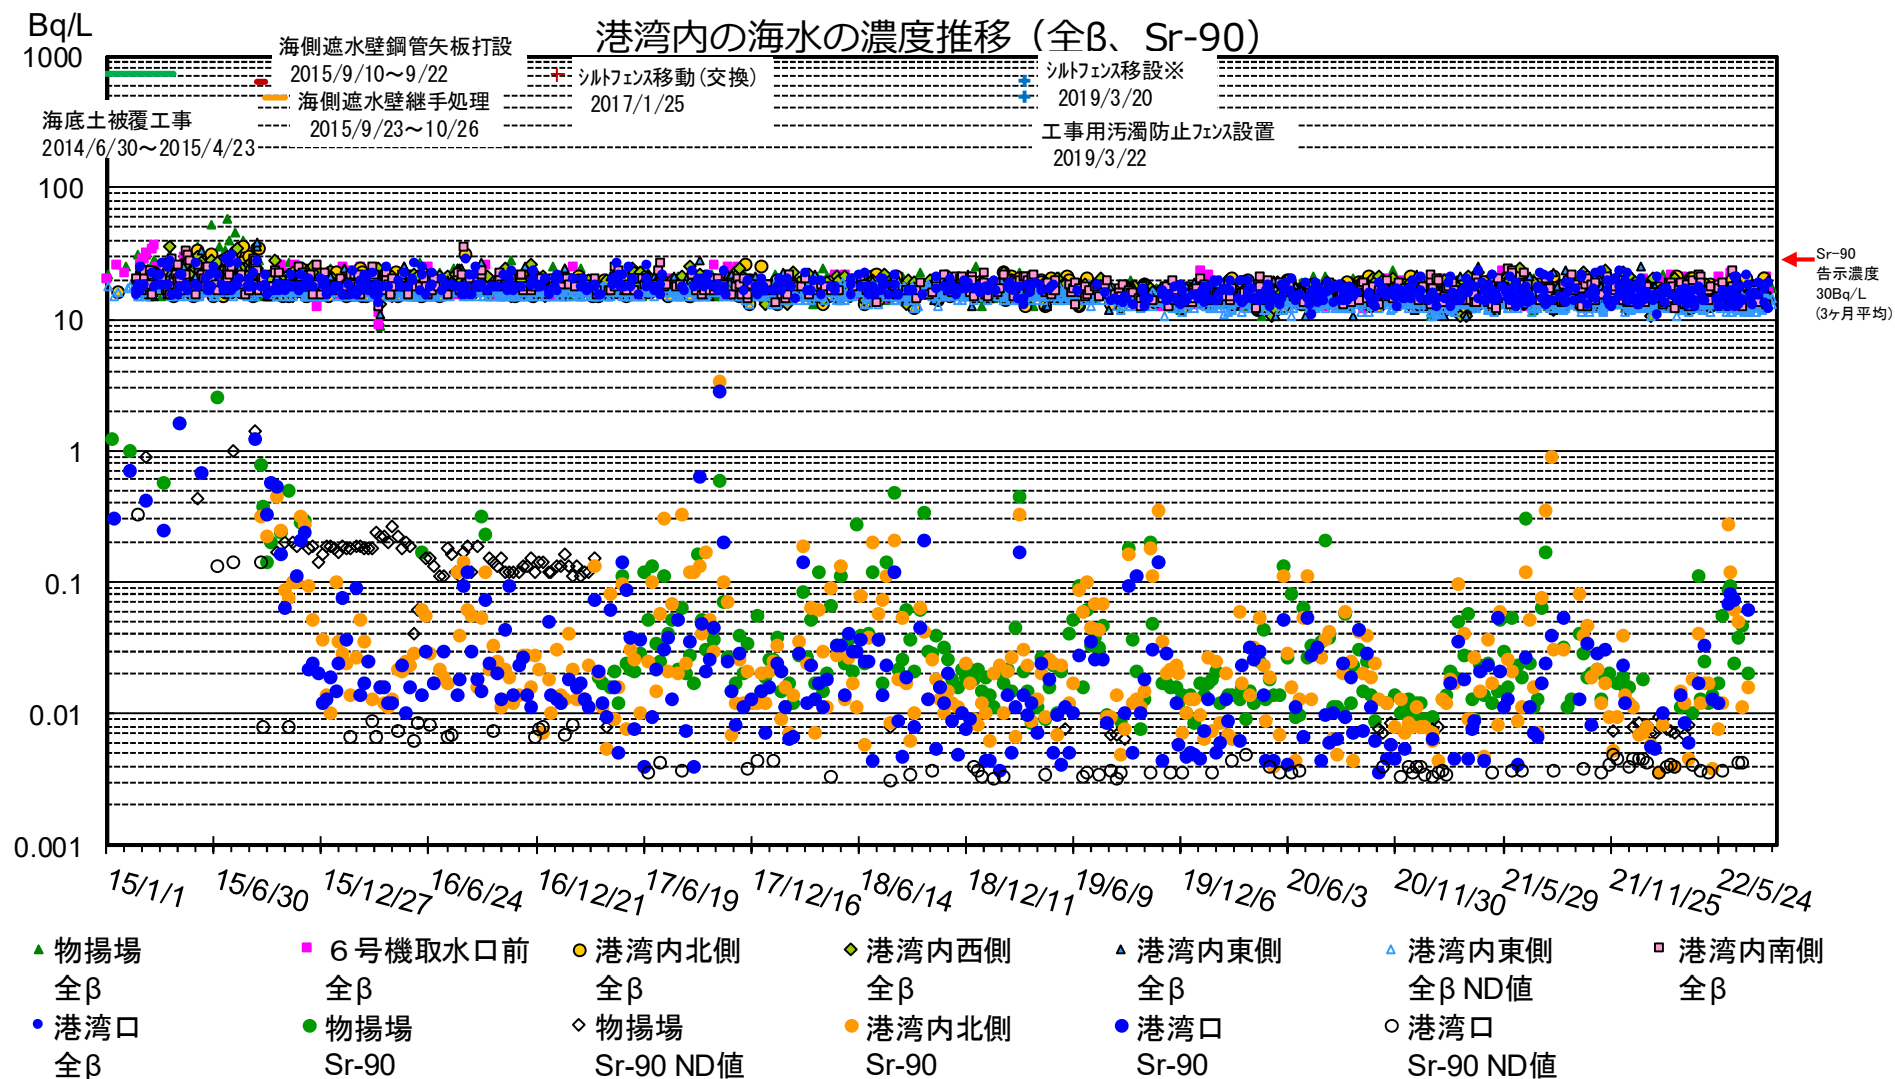
- 告示濃度未満で推移しており、降雨時に一時的なCs-137濃度、Sr-90濃度の上昇が見られるが、長期的には低下傾向が見られる。
- 1～4号機取水路開渠内エリアより低いレベルとなっている。
- 海側遮水壁鋼管矢板打設・継手処理の完了後、濃度の低下が見られる。
