# タービン建屋東側における 地下水及び海水中の放射性物質濃度の状況について

2022/8/25

東京電力ホールディングス株式会社

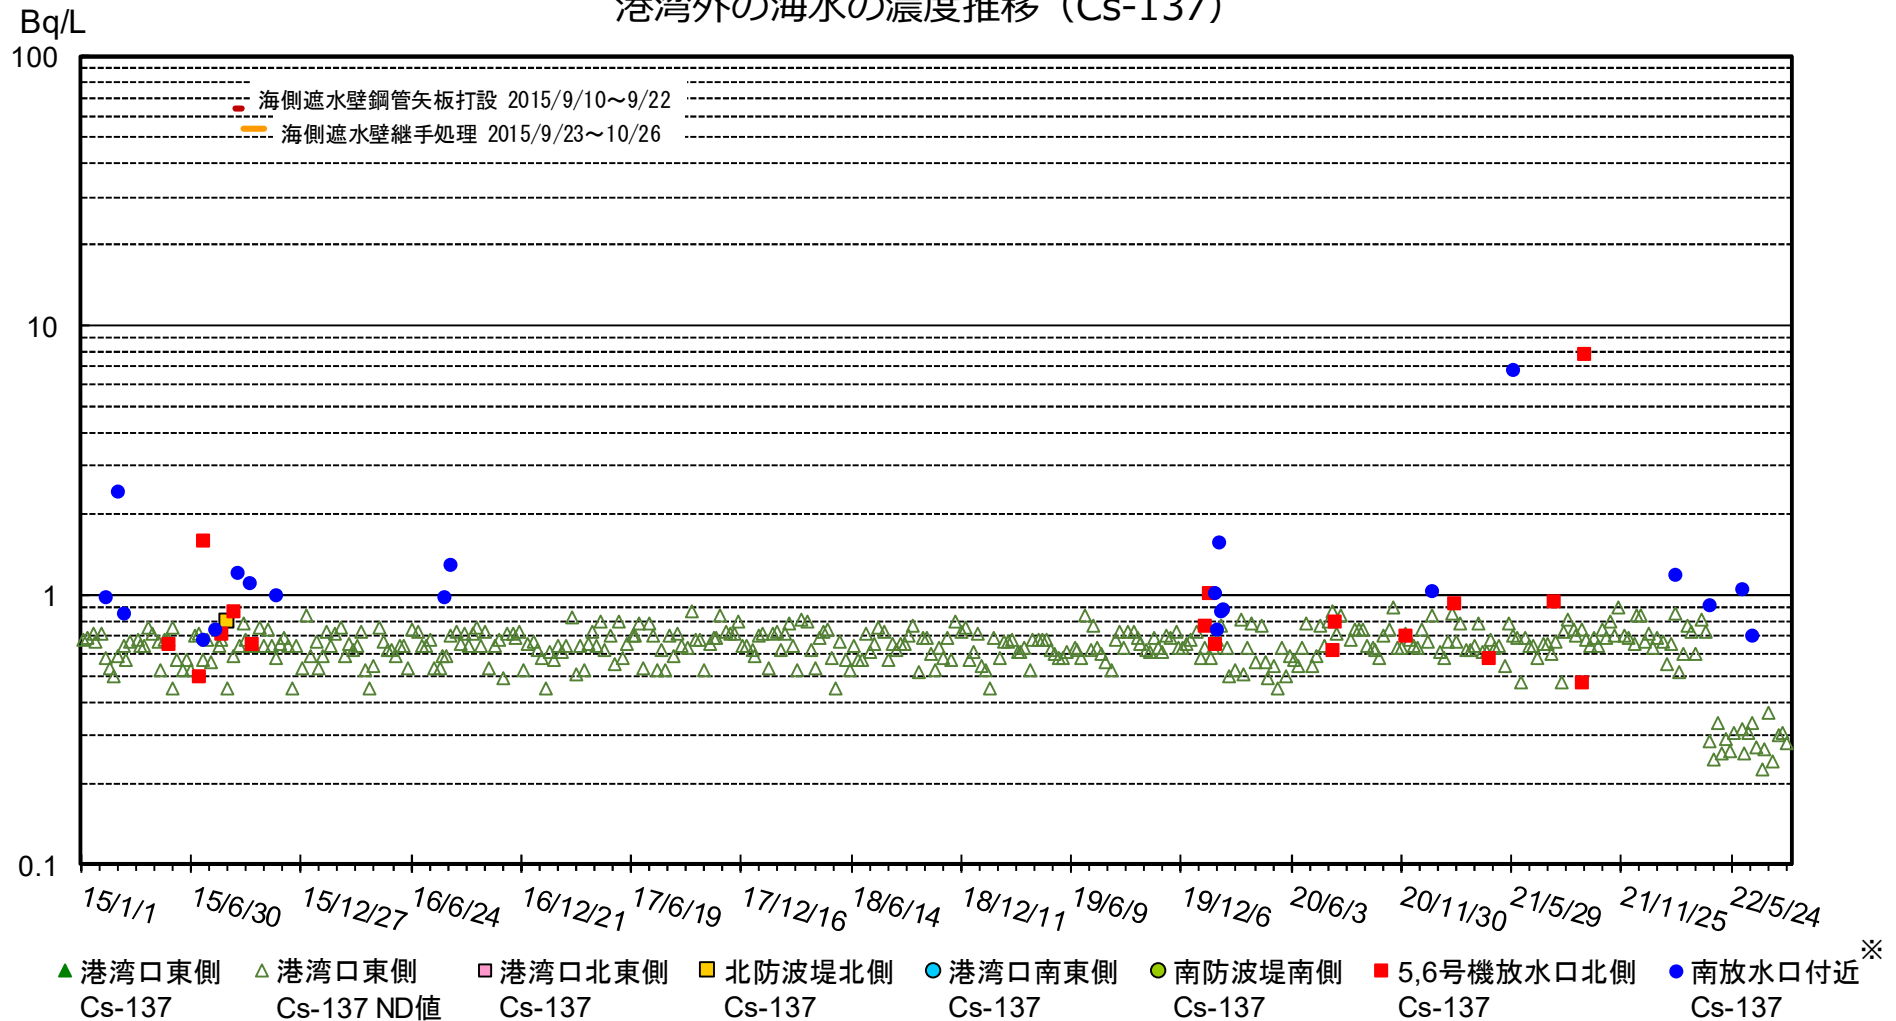
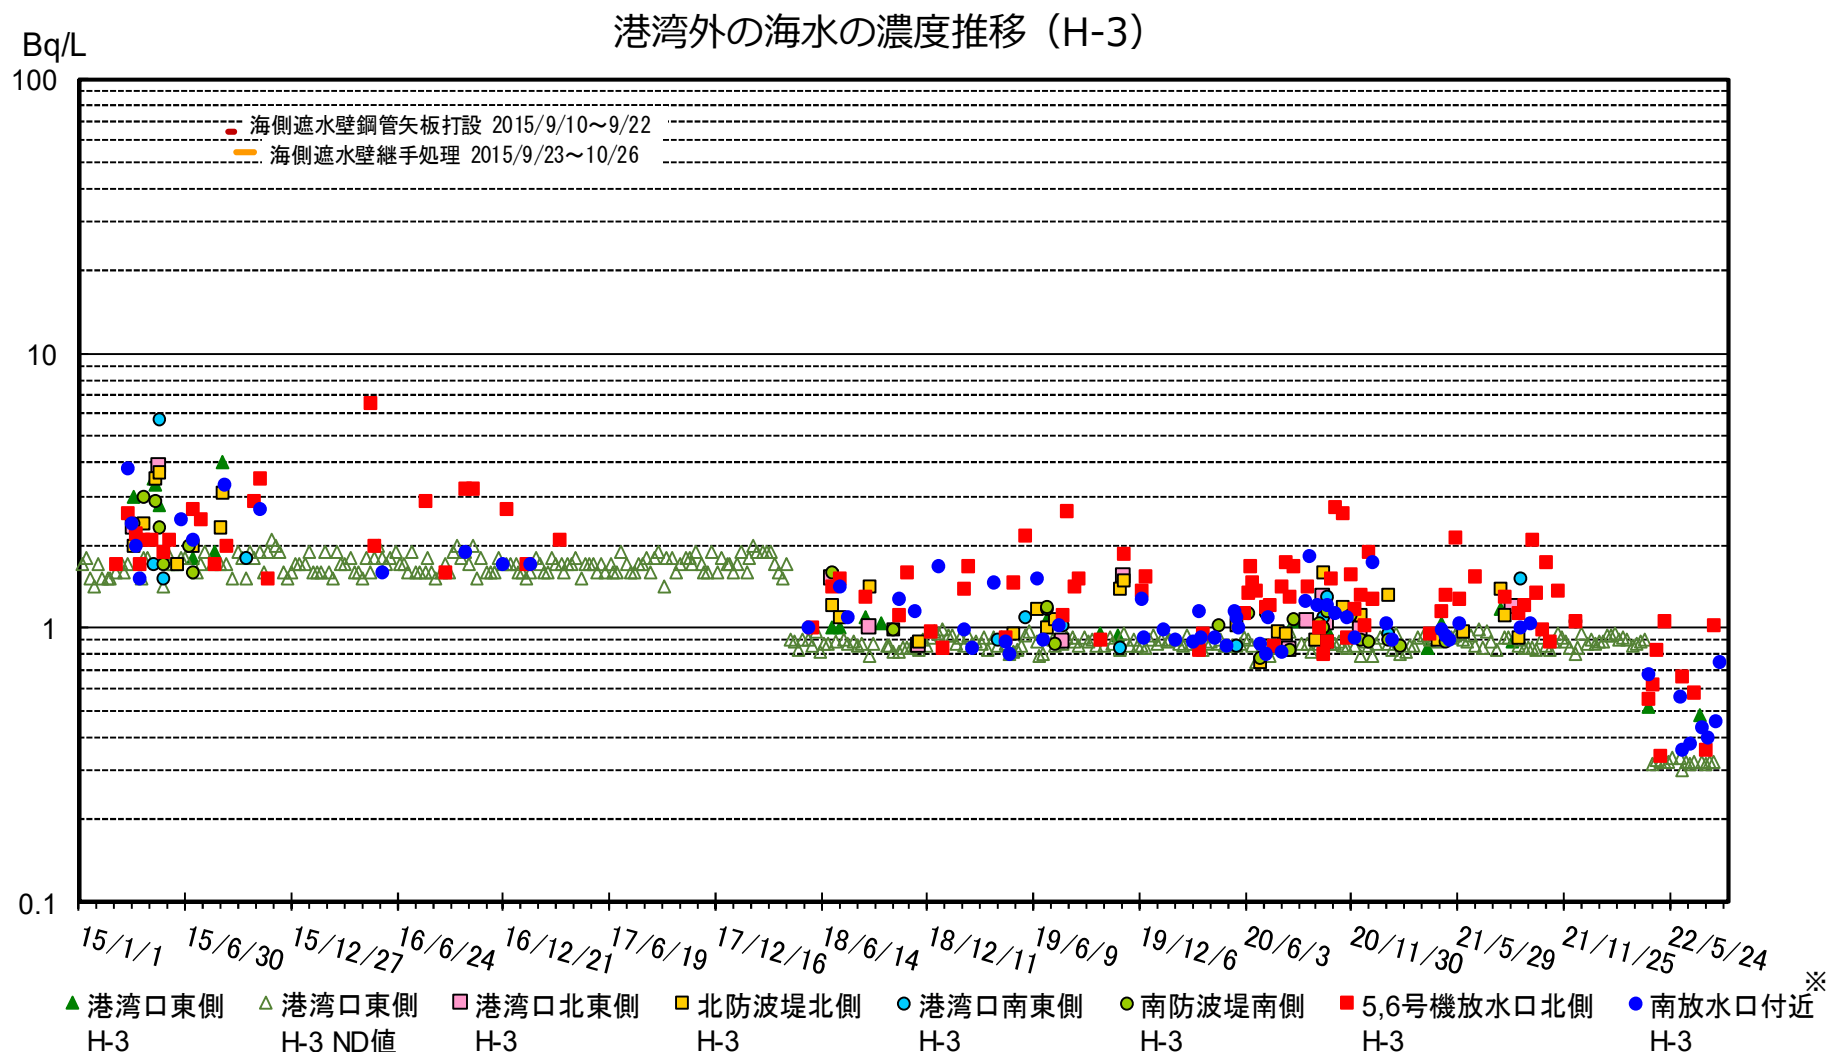
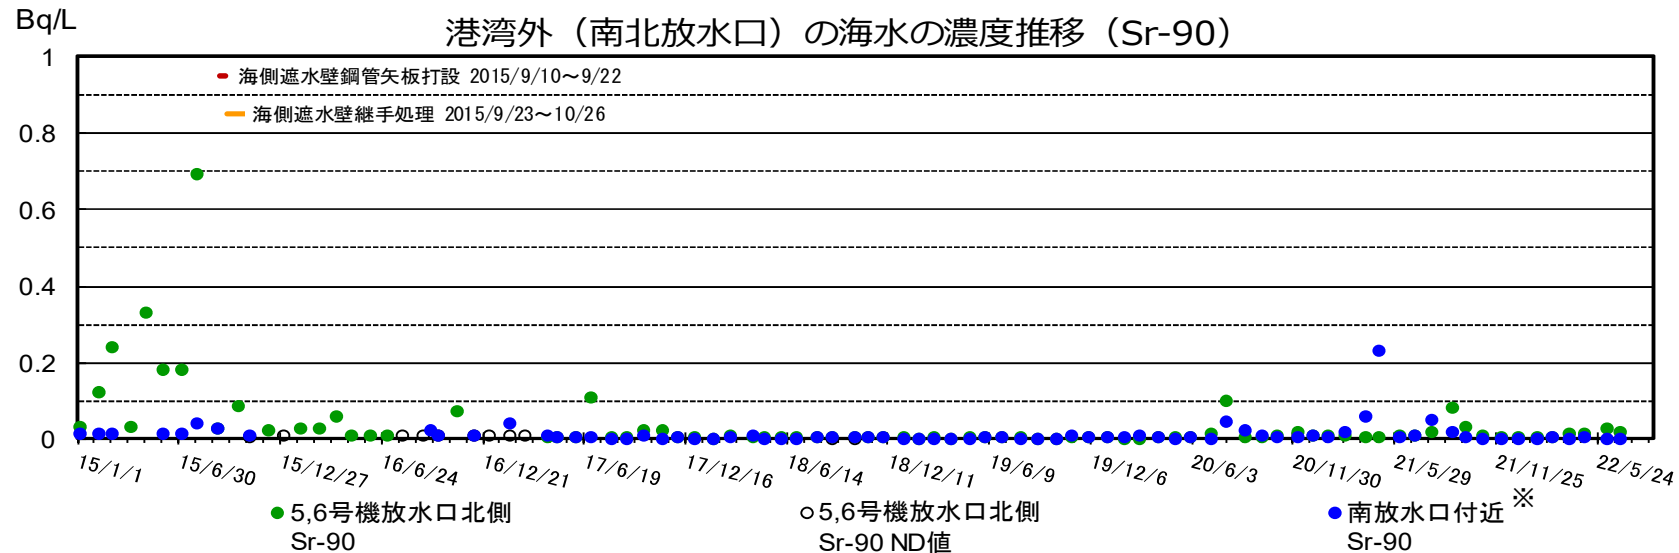
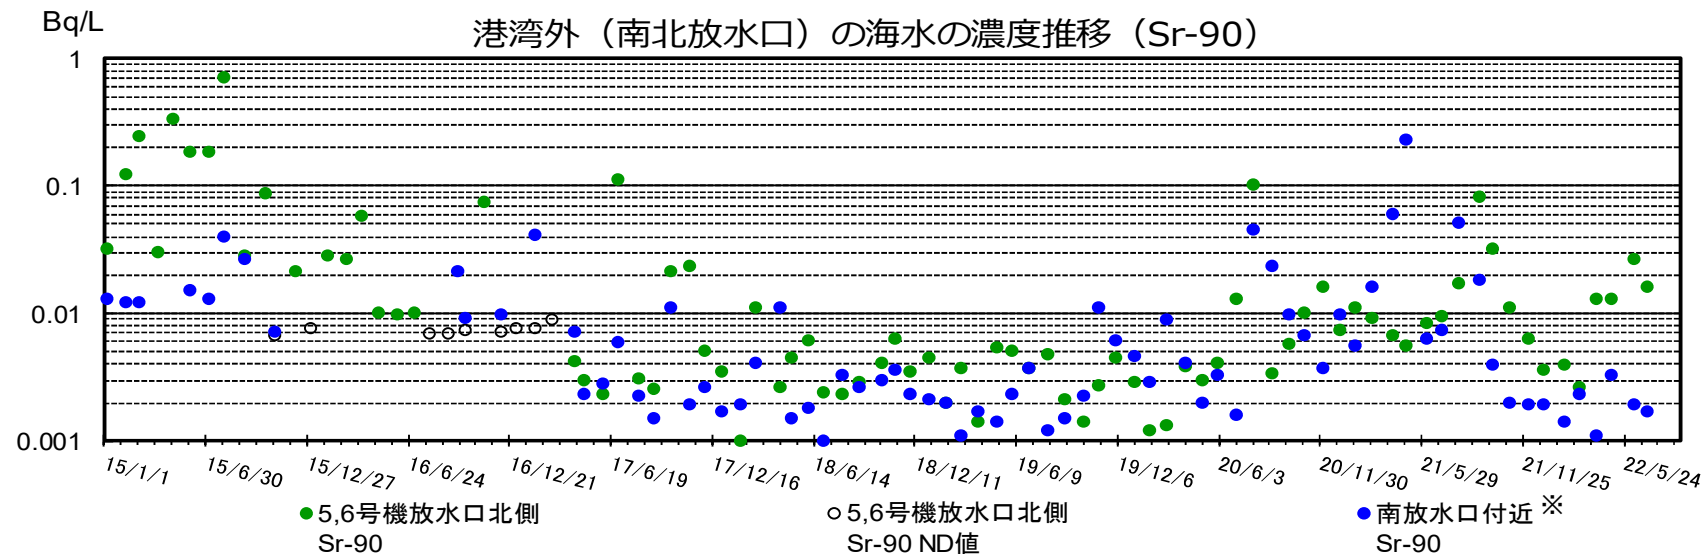
- 海側遮水壁鋼管矢板打設・継手処理の完了後、Cs-137濃度、Sr-90濃度の低下が見られ、低い濃度で推移している。
- Cs-137濃度は、5, 6号機放水口北側、南放水口付近で気象・海象等の影響により、一時的な上昇が観測される事がある。
- Sr-90濃度は、港湾外（南北放水口）で2021年度に変動が見られたが、気象・海象等による影響の可能性など引き続き傾向を注視していく。
