建屋周辺の地下水位、汚染水発生状況

2022年9月29日

東京電力ホールディングス株式会社

3.1-4号機建屋周辺局所止水の試験実施状況について（速報）

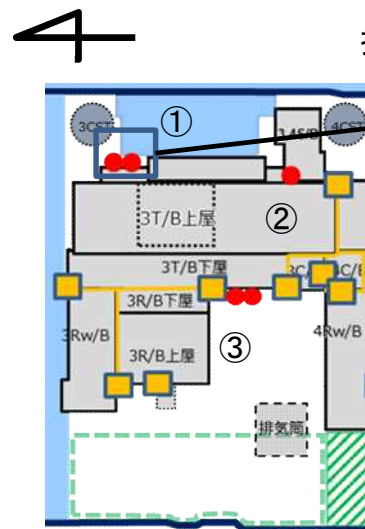
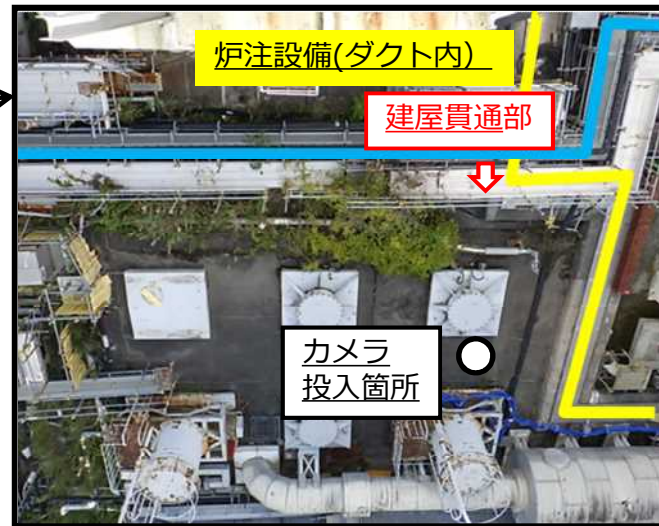
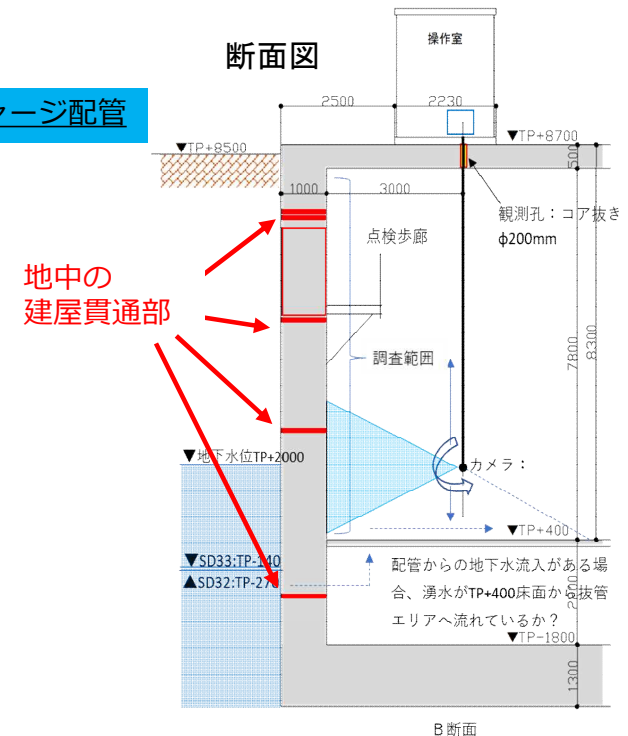
3号T/B北東部海側状況

- 3号T/B北東部のD/G室天端スラブを地上部より削孔し、カメラ調査により建屋外壁貫通部の状況などを確認した。
- 東側の外壁貫通部付近T.P.+5m～T.P.+7m付近の配管沿いに多少のにじみが確認された。南側で確認されたにじみは地上部の水溜りからであることが確認されたため排水の対策を行った。
- 今後、外壁部で注入試験を行い、にじみの状況の変化の確認を行う予定であり、建屋外壁貫通部の状況を踏まえて、追加的な止水の可否を検討する。（追加的な止水に関しては、地上部のサブドレン移送配管などのリルートが必要）

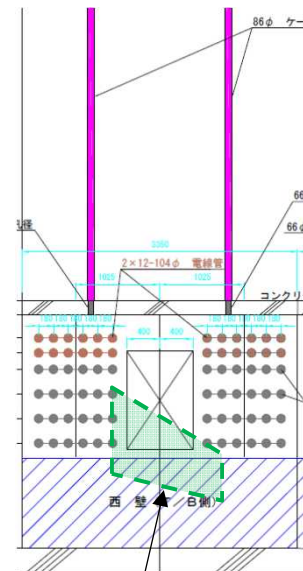
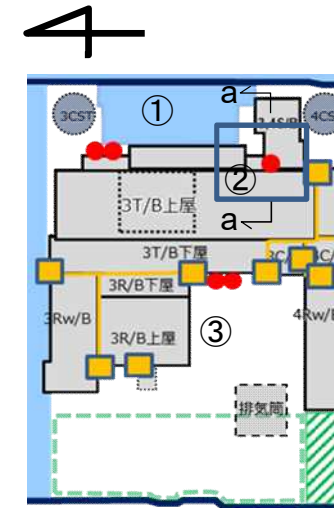
a-a 取水電源ケーブルトレンチ建屋接続部ピット断面図

- 3号取水電源ケーブルダクトの建屋接続部ピット部を地上より削孔し内部を確認。
- 建屋外壁貫通部のケーブルより深部に若干のたまり水が確認されたため、抜き取り後、雨水・地下水の流入が生じているか確認のうえ、内部の充填を検討・実施する予定。

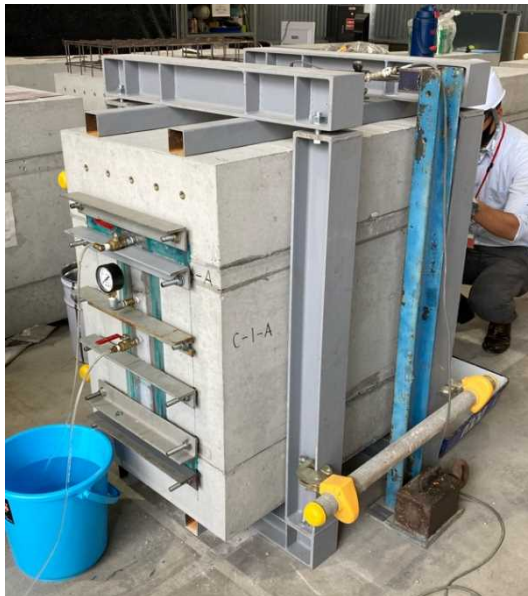
写真1. 試験体(加圧側)

- 材料透水試験は、約1m程度の試験体を作成し、材料3種、止水幅3種、施工法2種の18種類の試験に加えて、止水部を構築しない、発泡ポリエチレンのみの試験を行っている。
- 止水部に関しては、発泡ポリエチレン及びコンクリートに囲まれた範囲で構築している。
- 試験の結果、止水部とコンクリートの界面からのにじみ程度が確認された。

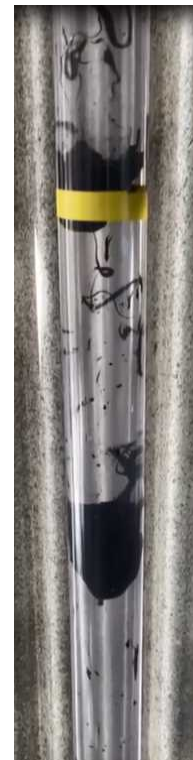
- 材料打設試験は、構外ヤードでφ50mmのパイプを用いて、約10m以上の上部から止水材の打設を行った。
- 材料に関しては3種類、打設手法について3種類について、打設時に底部2mに水がある状態で行った。
- 手押しポンプ打設はホース先端が液面下部1m程度になるように、自由落下打設は10m程度上部から、電動ポンプは配管底部にホース先端を固定してそれぞれ打設した。
- 自由落下打設では一部の材料で材料分離などを生じる結果が確認された。

写真2: ポリブタジエン
自由落下

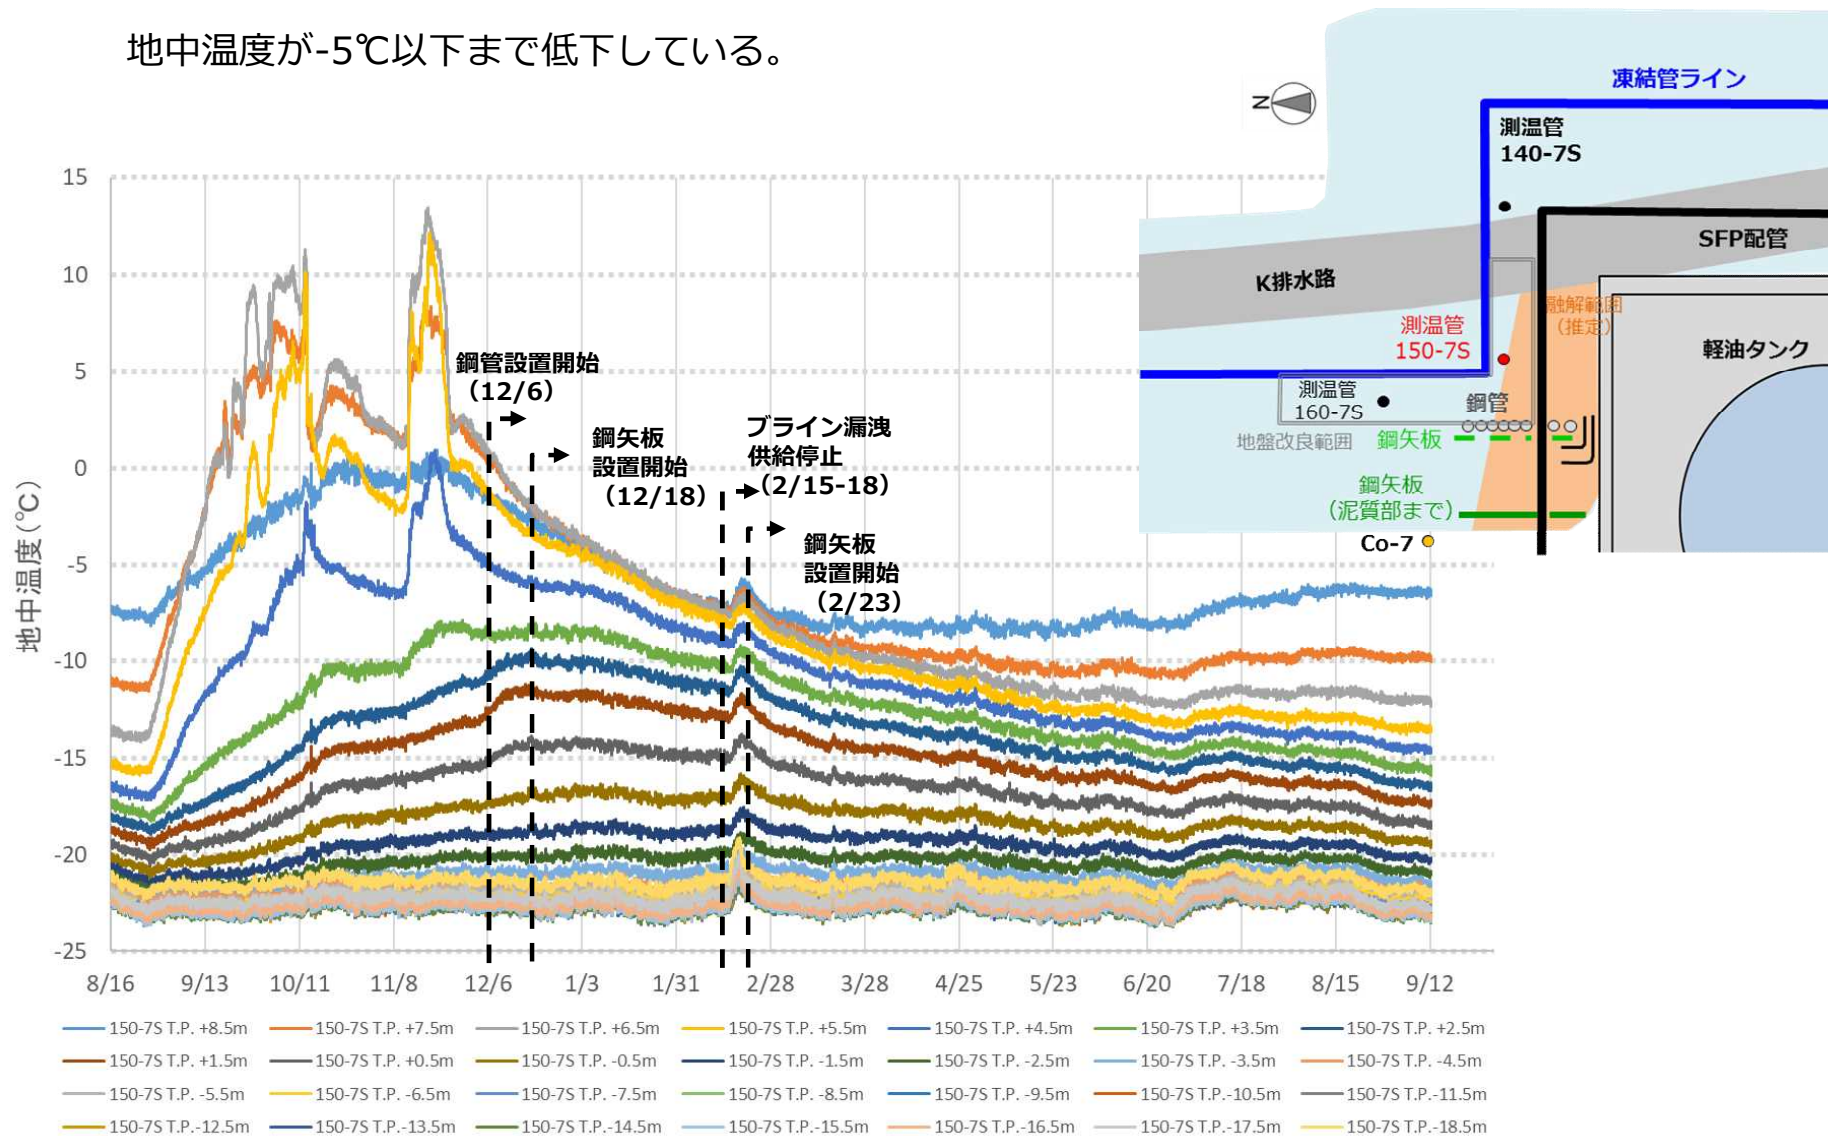
測温管150-7 S経時変化 (9/12 7:00時点)

- 地中温度が0℃以上まで上昇が確認された表層部T.P.+8.5m～T.P.+4.5mについては、地中温度が-5℃以下まで低下している。

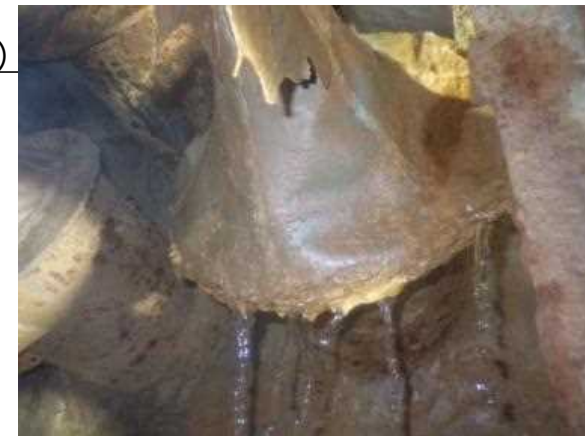
- 各建屋間ギャップ部には貫通配管があり、ラバーブーツ等の損傷による地下水の流入が、他の建屋で確認されている。

建屋間ギャップ貫通配管部地下水流入状況
(2021.7焼却建屋と工作建屋の貫通配管部)

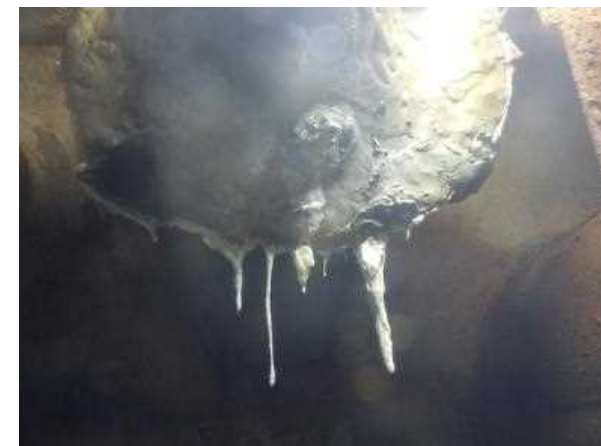
止水により地下水流入停止
