タービン建屋東側における 地下水及び海水中の放射性物質濃度の状況について

2022/9/29

東京電力ホールディングス株式会社

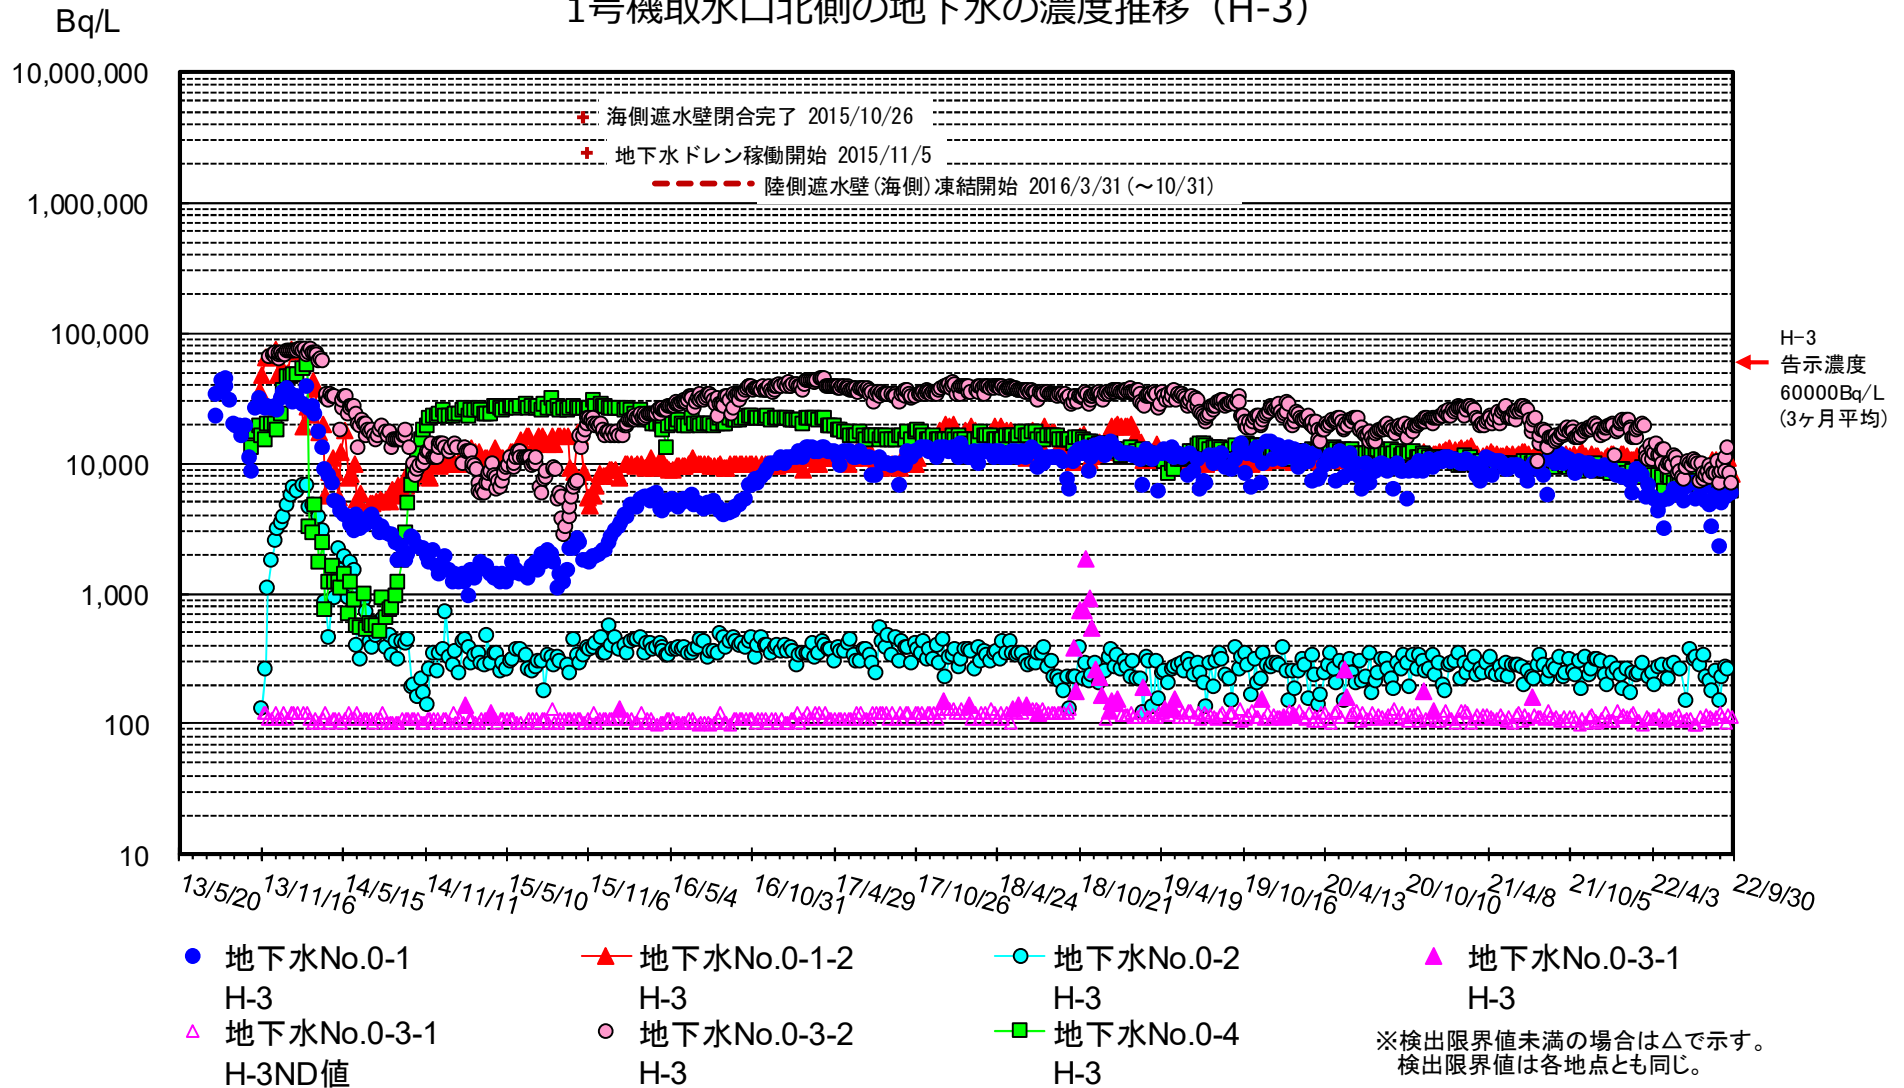
1号機取水口北側の地下水の濃度推移 (H-3)

<1号機取水口北側エリア>

- H-3濃度は、全観測孔で告示濃度60000Bq/Lを下回り、全体としては横ばい又は低下傾向の観測孔が多い。
- 全β濃度は、全体としては横ばい傾向にあるが、2020.4以降に一時的な上昇が見られ、現在においてもNo.0-1-2、No.0-3-1、No.0-3-2、No.0-4 など多くの観測孔で上下動が見られるため、引き続き傾向を注視していく。

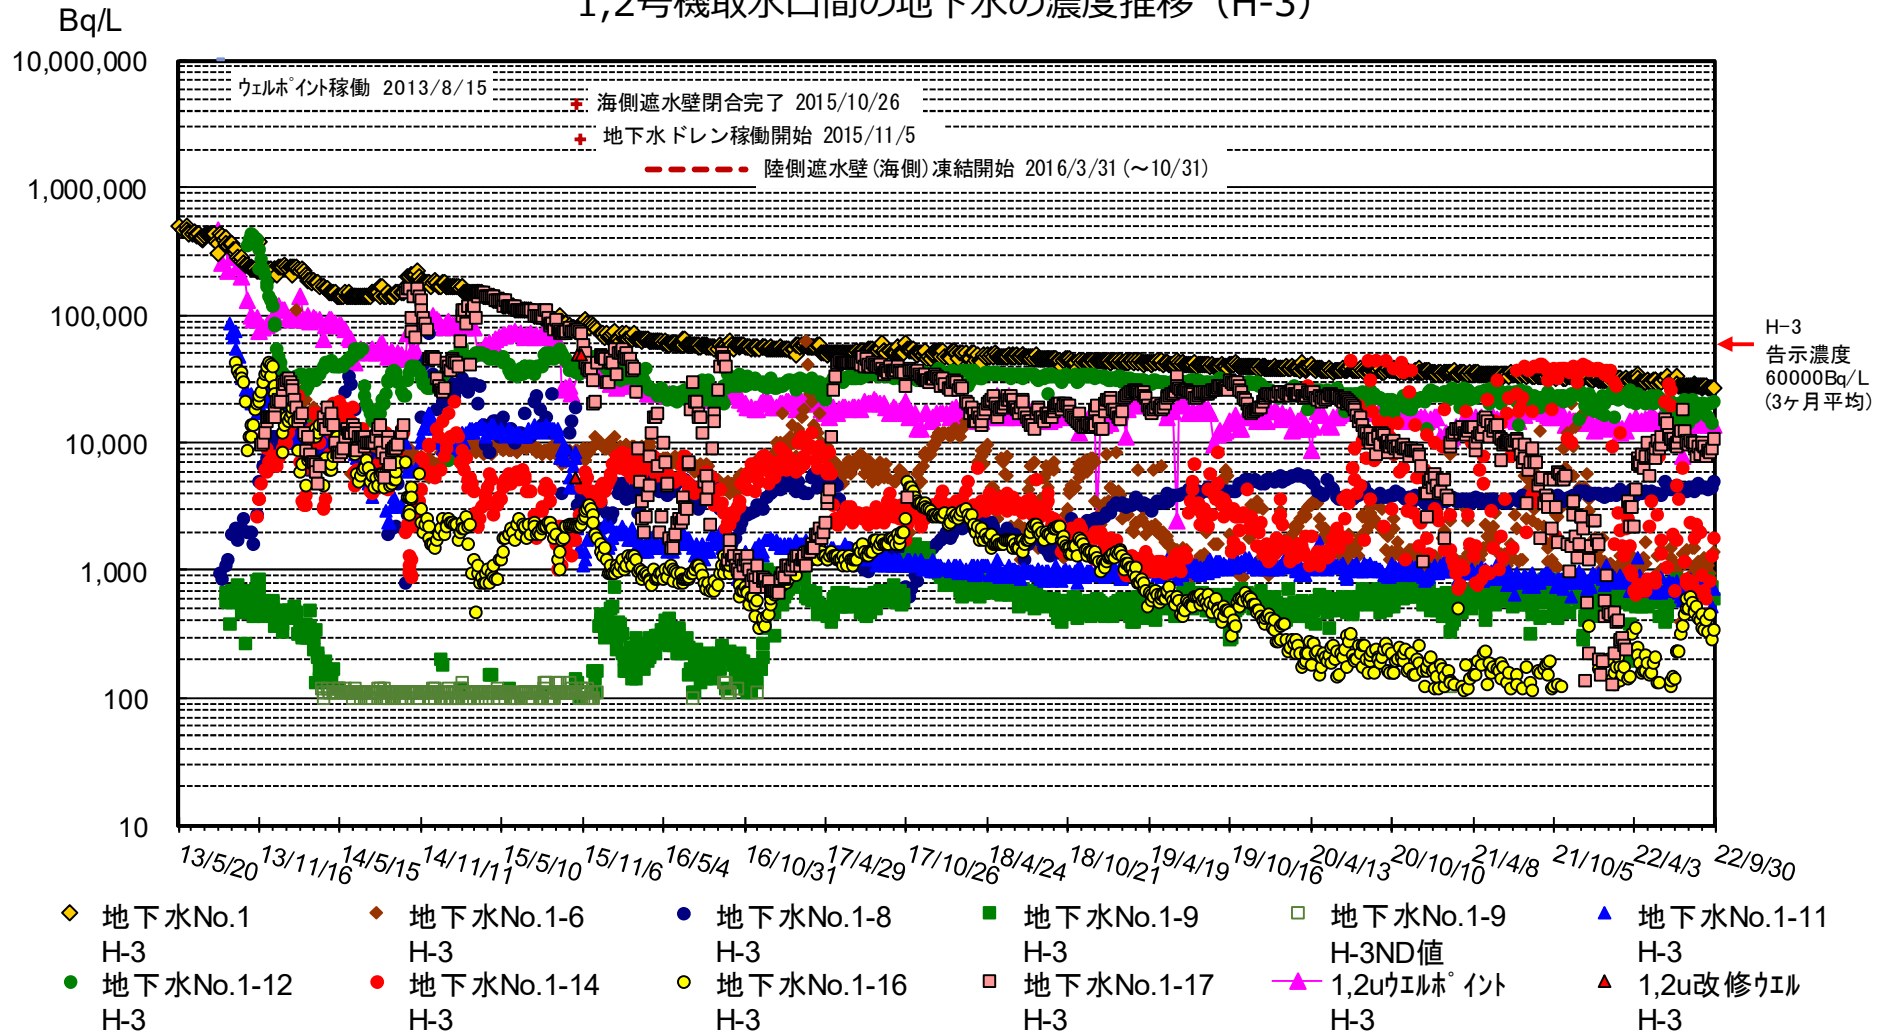
1,2号機取水口間の地下水の濃度推移 (H-3)

<1,2号機取水口間エリア>

- H-3濃度は、全観測孔で告示濃度60000Bq/Lを下回り、No.1-14、No.1-17など上下動が見られる観測孔もあるが、全体的に横ばい又は低下傾向の観測孔が多い。
- 全β濃度は、全体としては横ばい傾向にあるが、No.1-6、No.1-9、No.1-11、No.1-12、No.1-14、No.1-16、No.1-17 など多くの観測孔で上下動が見られるため、引き続き傾向を注視していく。

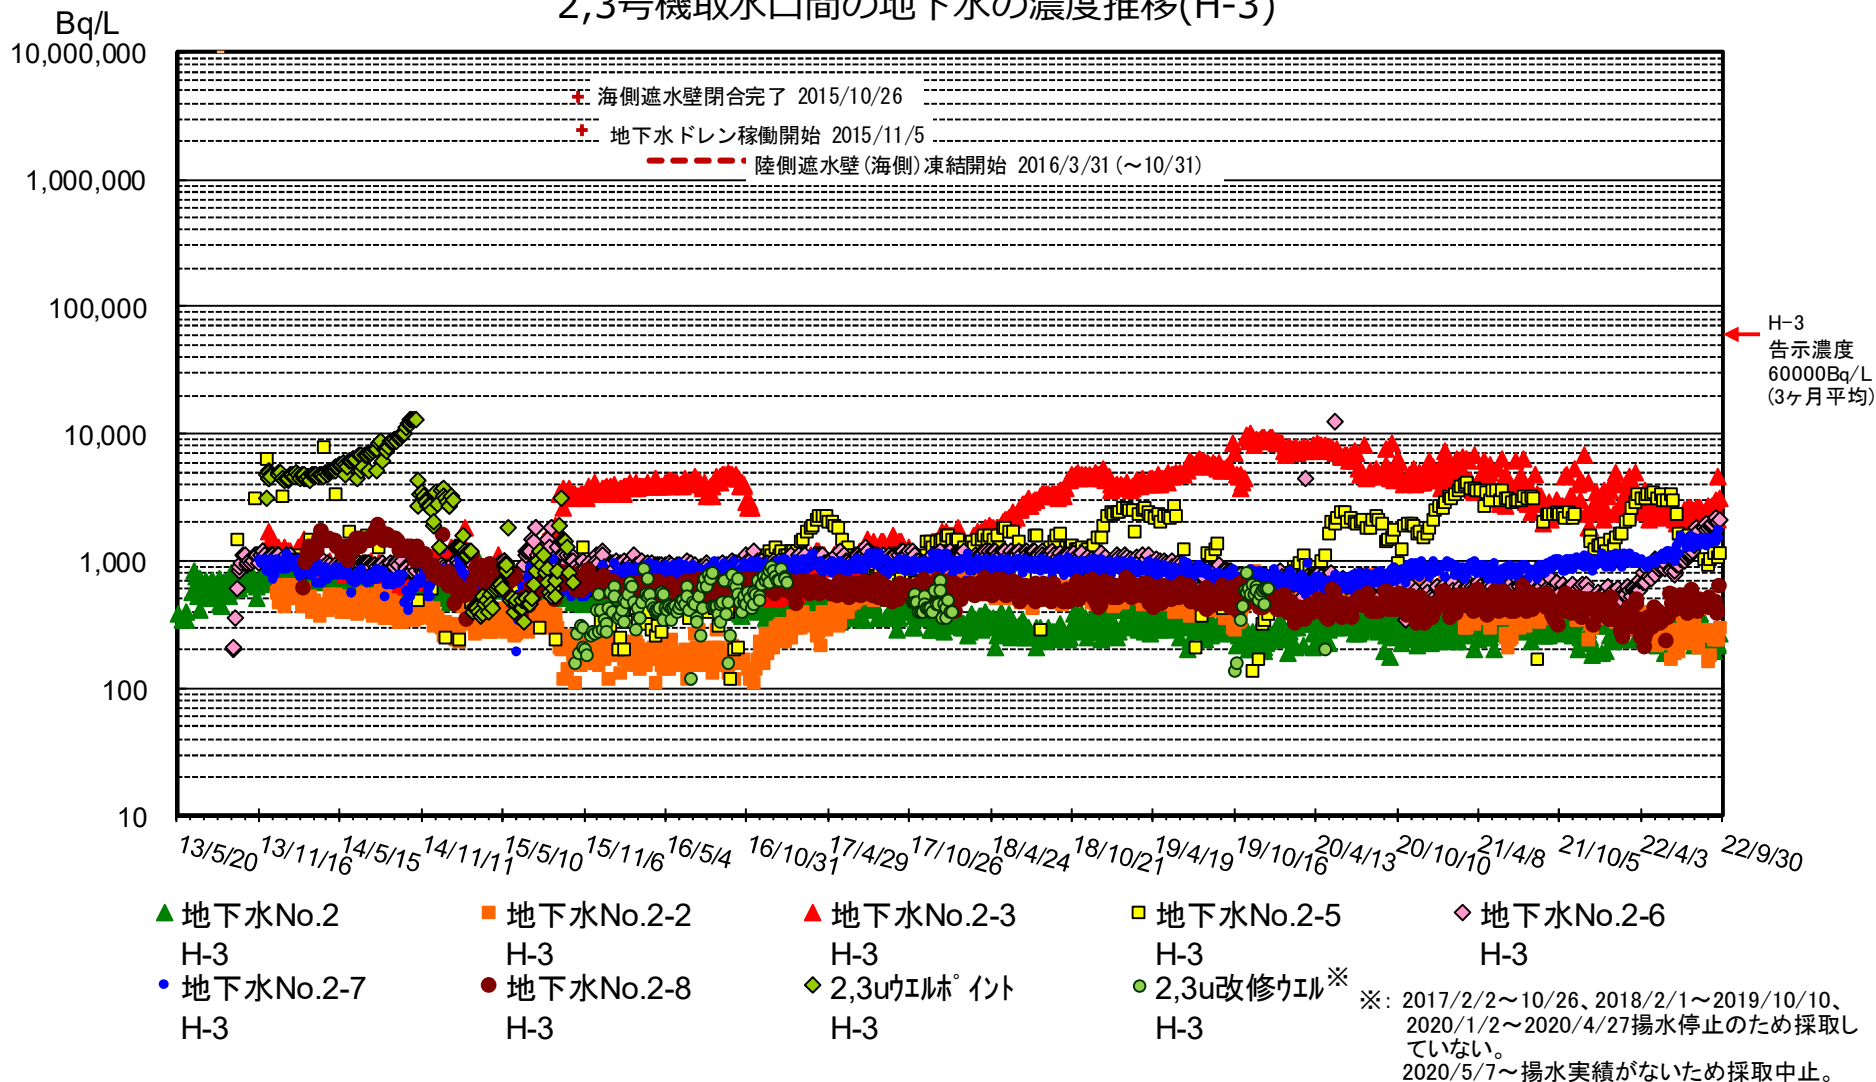
2,3号機取水口間の地下水の濃度推移(H-3)

<2,3号機取水口間エリア>

- H-3濃度は、全観測孔で告示濃度60000Bq/Lを下回り、No.2-3、No.2-5、No.2-6、No.2-7など上下動が見られる観測孔もあるが、全体的に横ばいの観測孔が多い。
- 全β濃度は、全体としては横ばい傾向にあるが、No.2-3、No.2-5、No.2-6 など上下動が見られる観測孔もあり、引き続き傾向を注視していく。

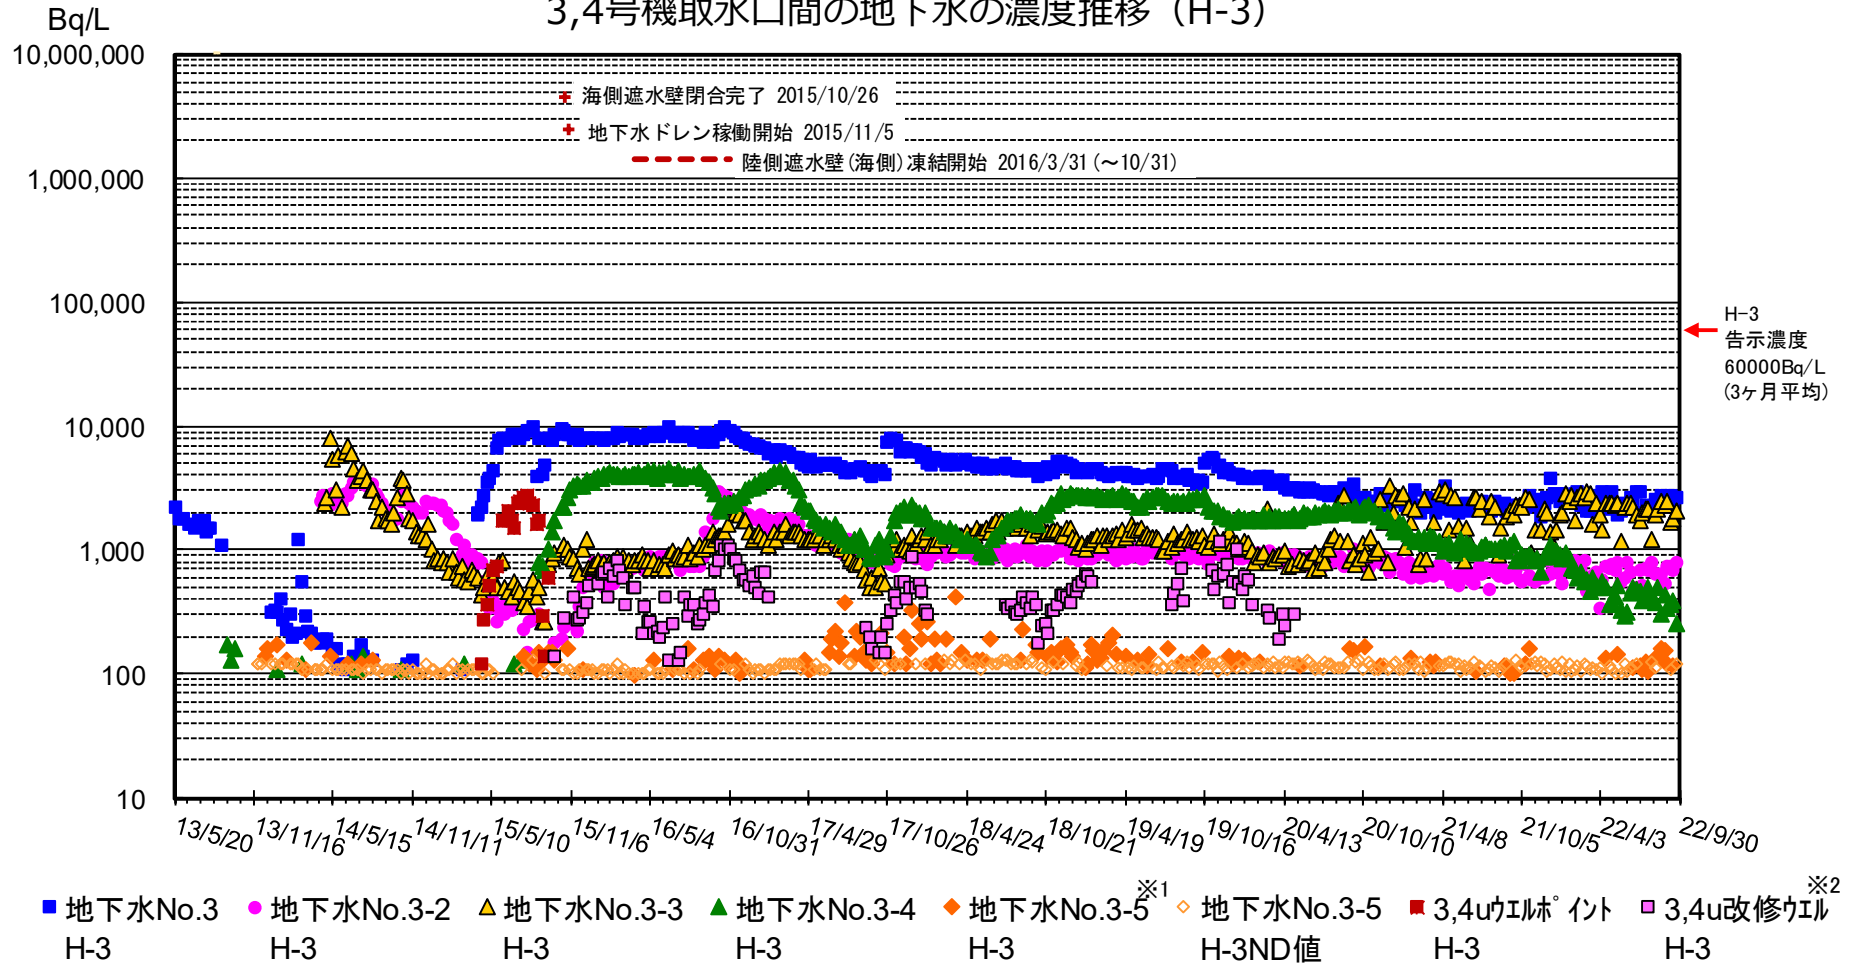
3,4号機取水口間の地下水の濃度推移 (H-3)

<3,4号機取水口間エリア>

- H-3濃度は、全観測孔で告示濃度60000Bq/Lを下回り、全体的に横ばい又は低下傾向の観測孔が多い。
- 全β濃度は、全体としては横ばいであるが、No.3-4、No.3-5 など多くの観測孔で上下動がみられるため、引き続き傾向を注視していく。

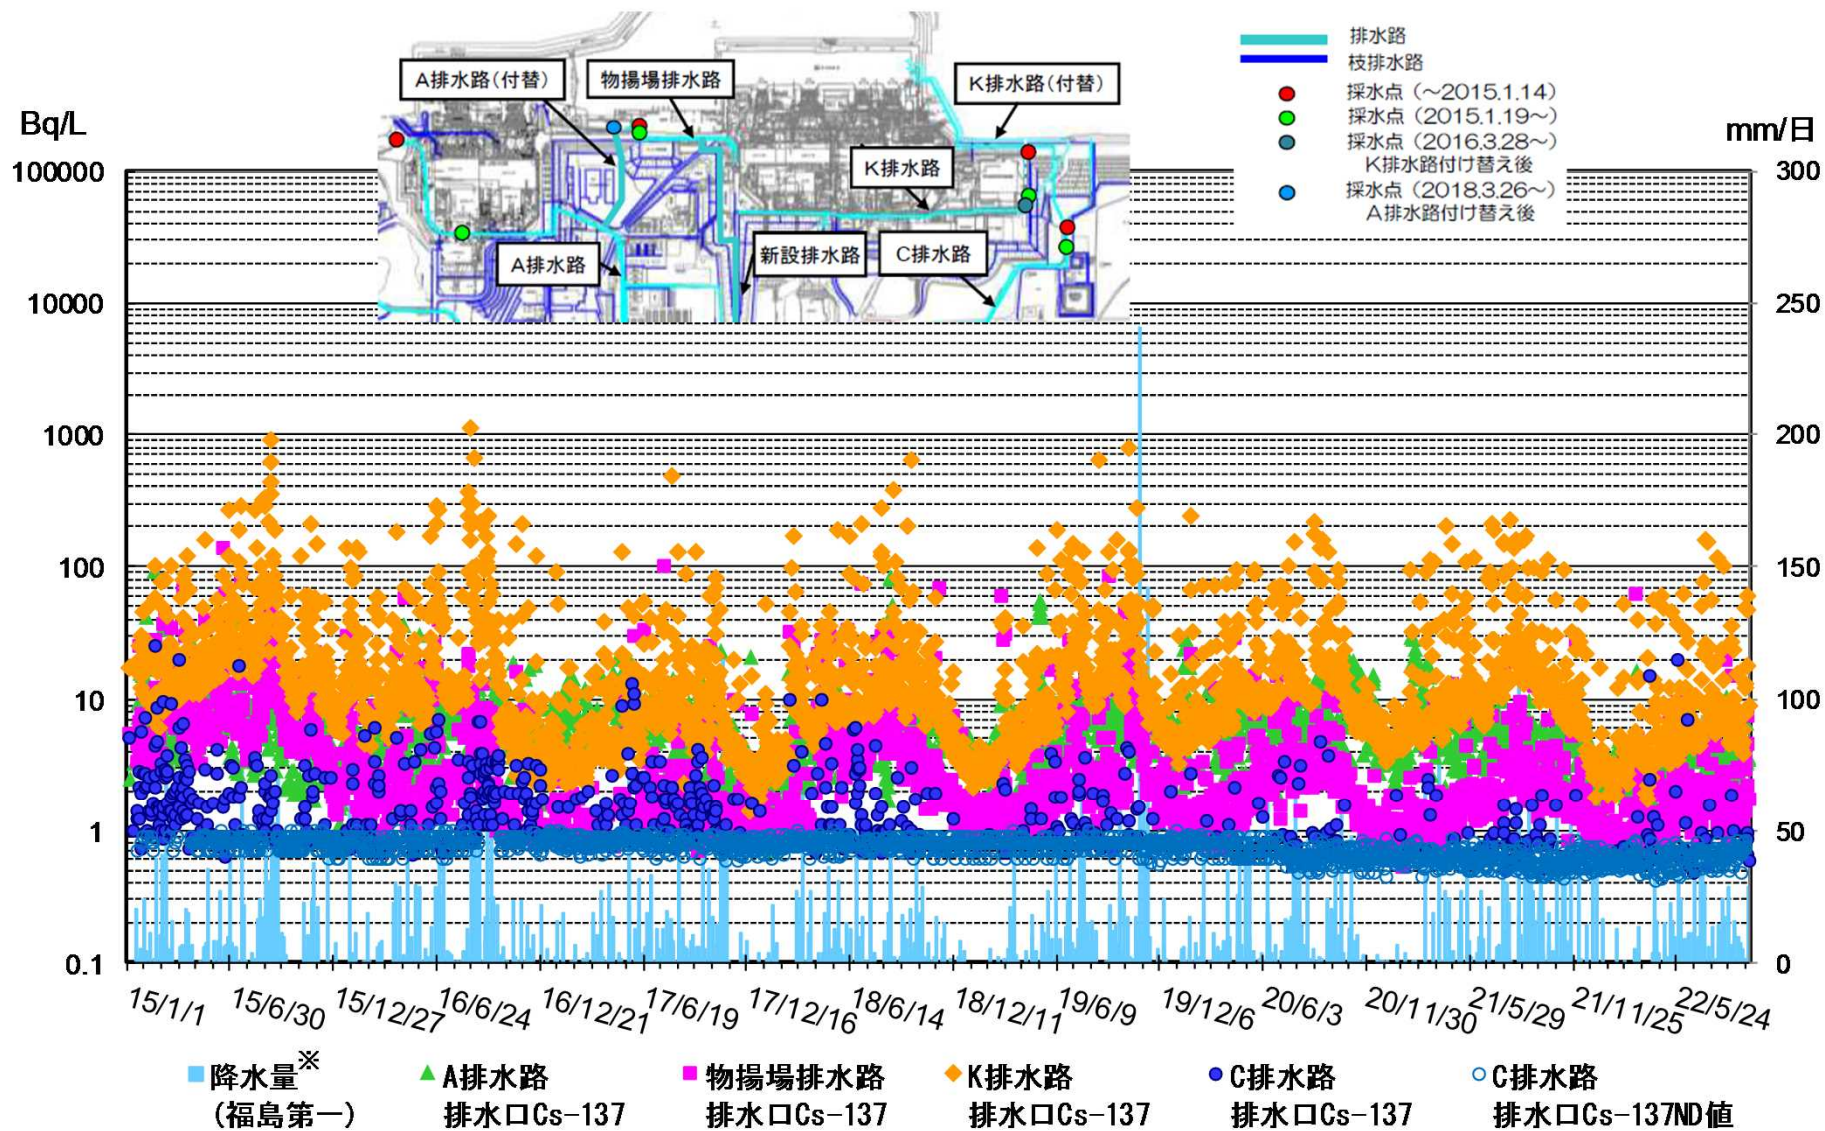
排水路の排水の濃度推移 (Cs-137)

<A排水路>

- 道路・排水路の土砂回収を実施中。
- 全体的に横ばい傾向にある。
- Cs-137濃度、全β濃度は降雨時に上昇する傾向にある。

<物揚場排水路>

<K排水路>

- 道路・排水路の土砂回収を実施中、排水路及び枝管に浄化材を設置中。
- Cs-137濃度、全β濃度は横ばい傾向にあるが、降雨時に上昇する傾向にある。
- H-3濃度は低下傾向にあったが、2017.9以降横ばい傾向となっている。

<C排水路>

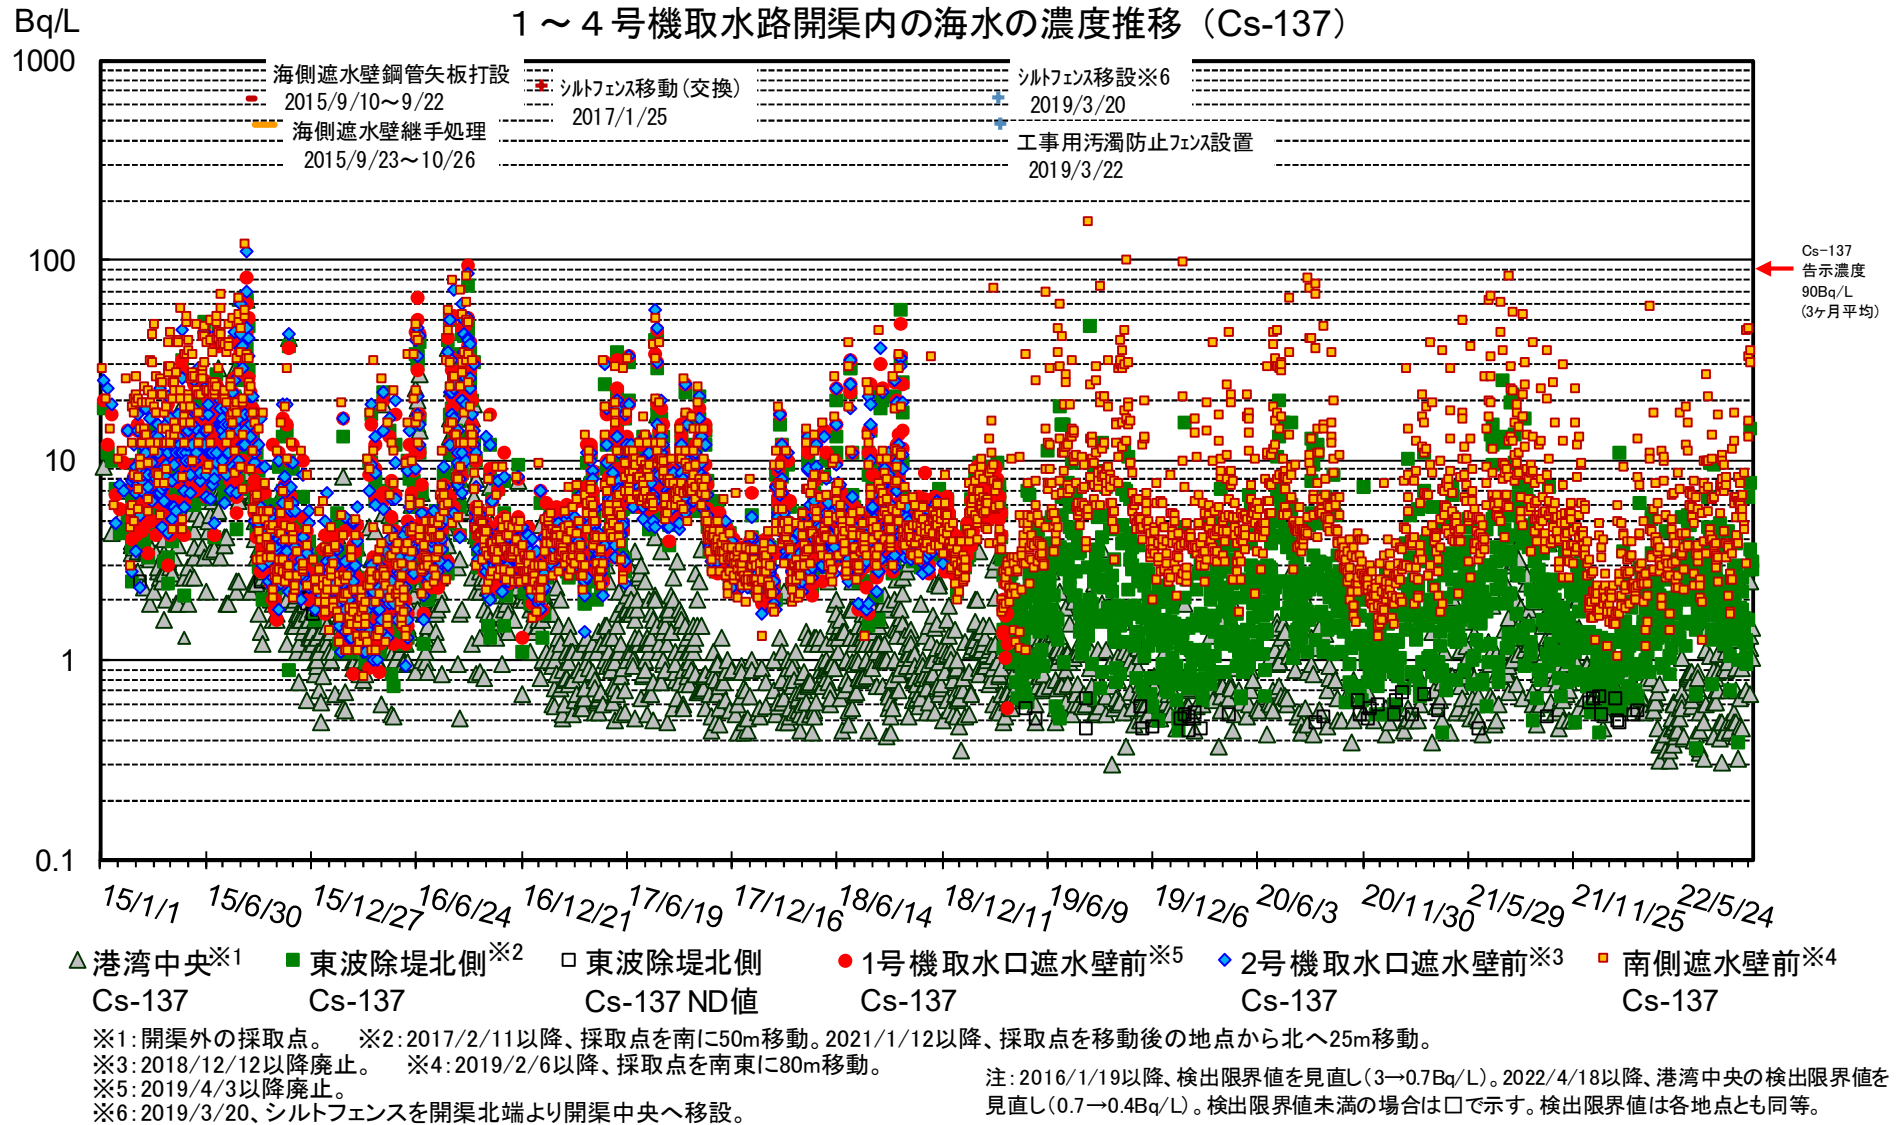
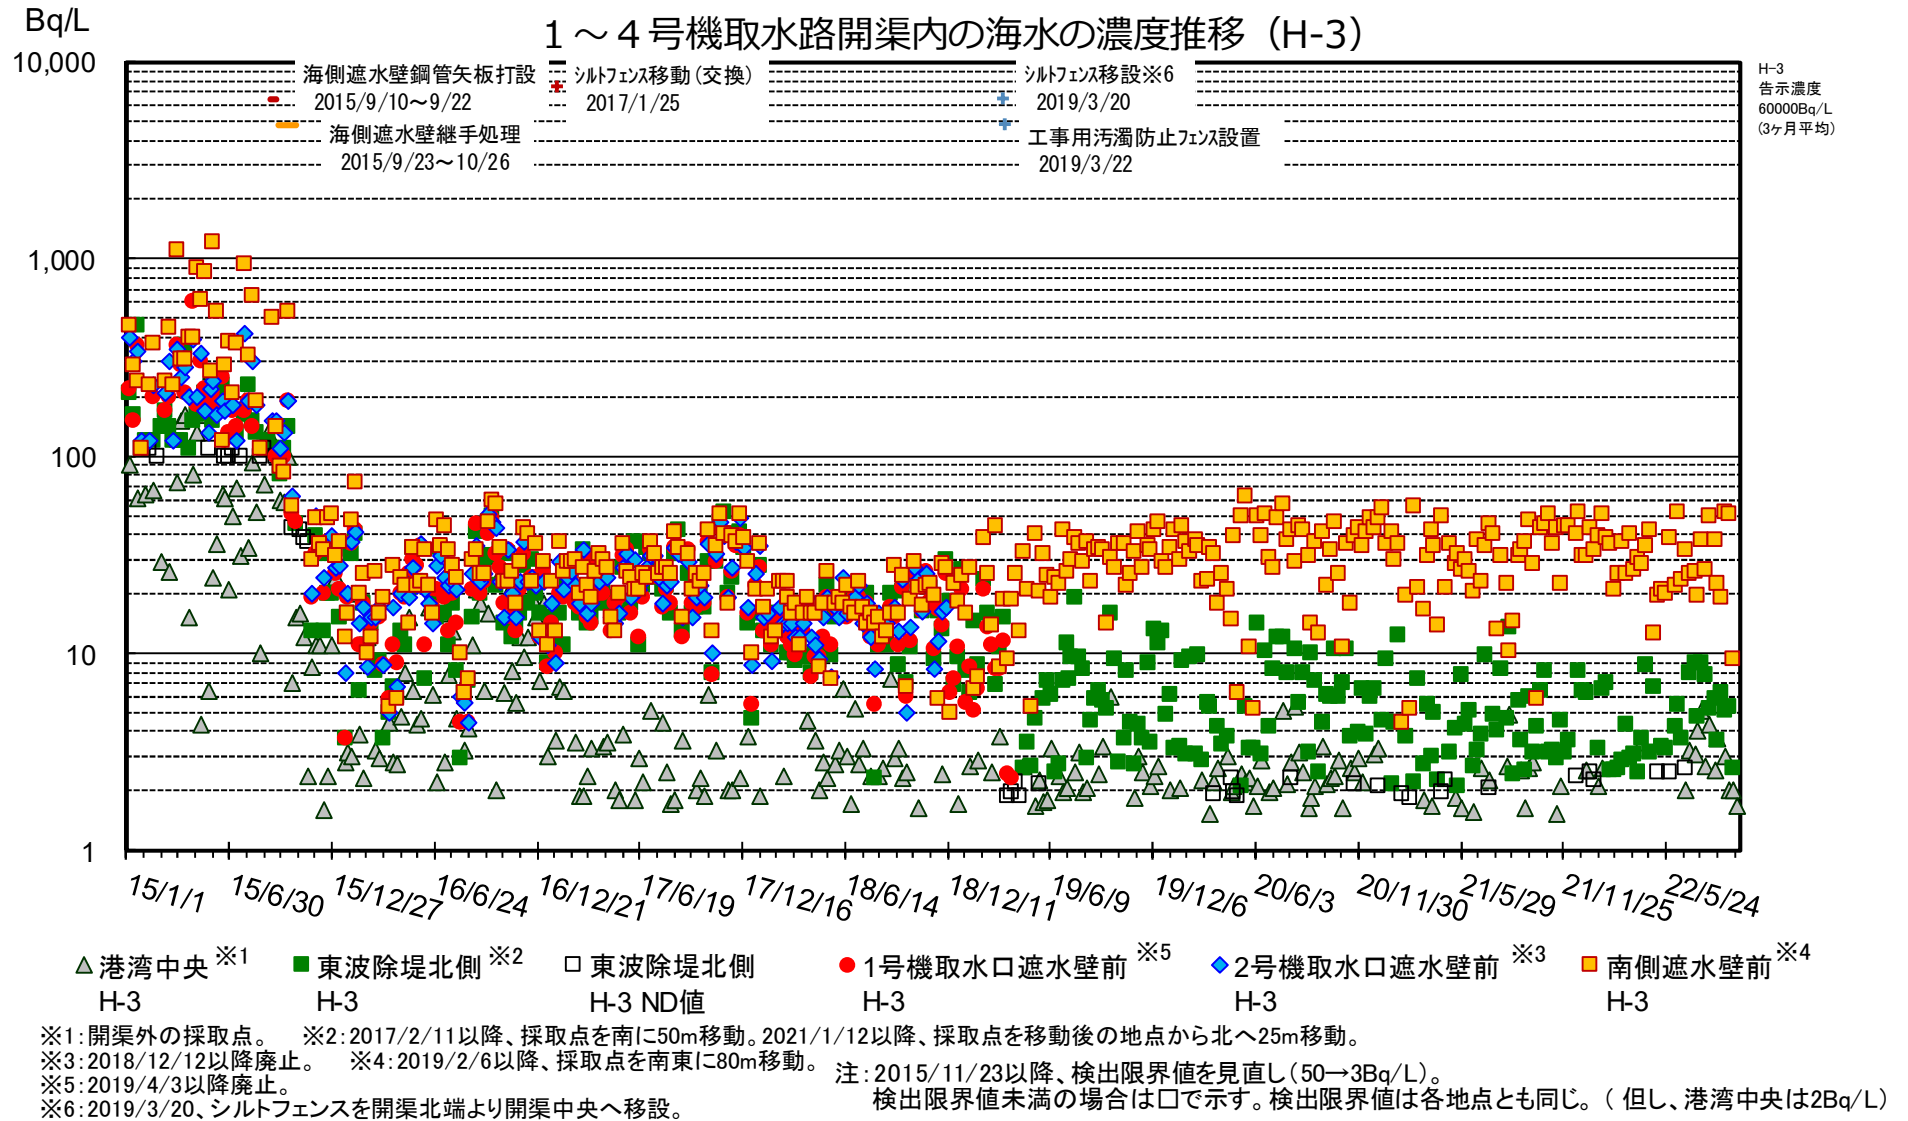
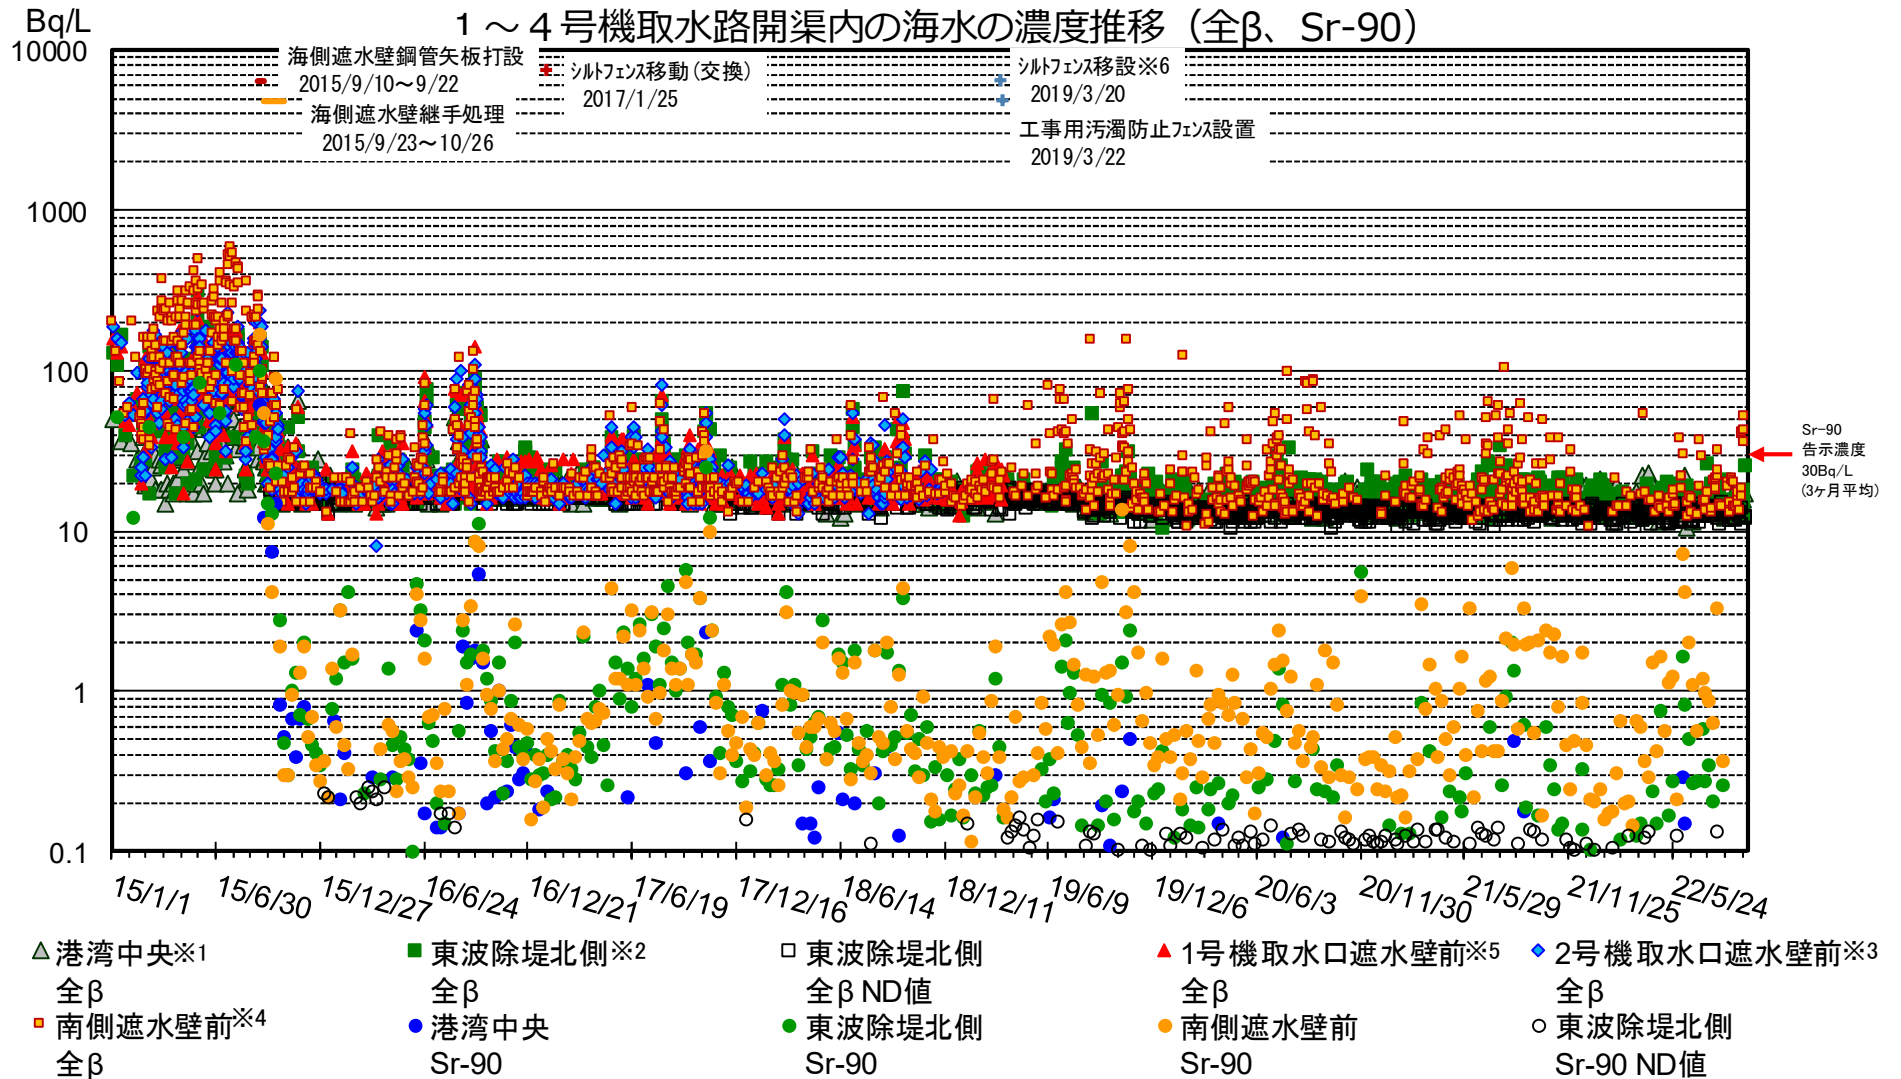
<1～4号機取水路開渠内エリア>

- 告示濃度未満で推移しており、降雨時に一時的なCs-137濃度、Sr-90濃度の上昇が見られるが、長期的には低下傾向が見られる。
- 海側遮水壁鋼管矢板打設・継手処理の完了後、濃度の低下が見られる。
- メガフロート関連工事によりシルトフェンスを開渠中央へ移設した2019.3.20以降、Cs-137濃度について、南側遮水壁前が高め、東波除堤北側が低めで推移している。

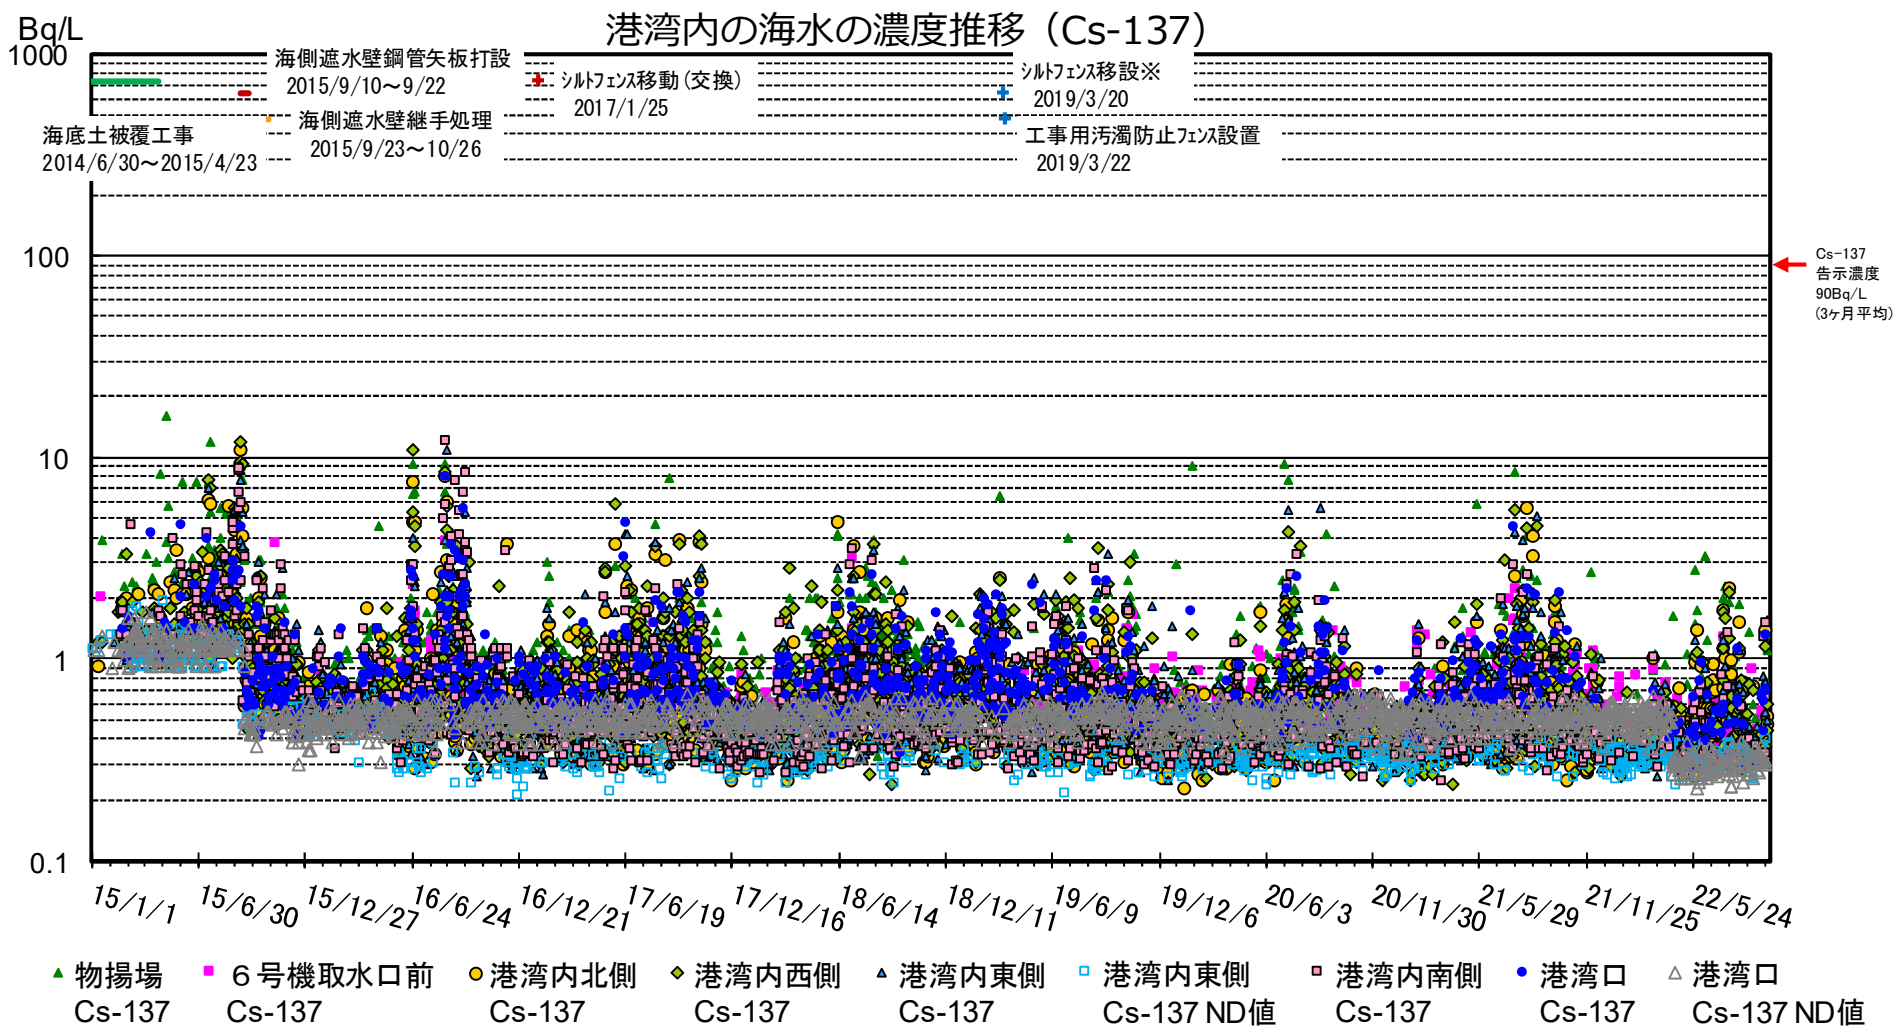
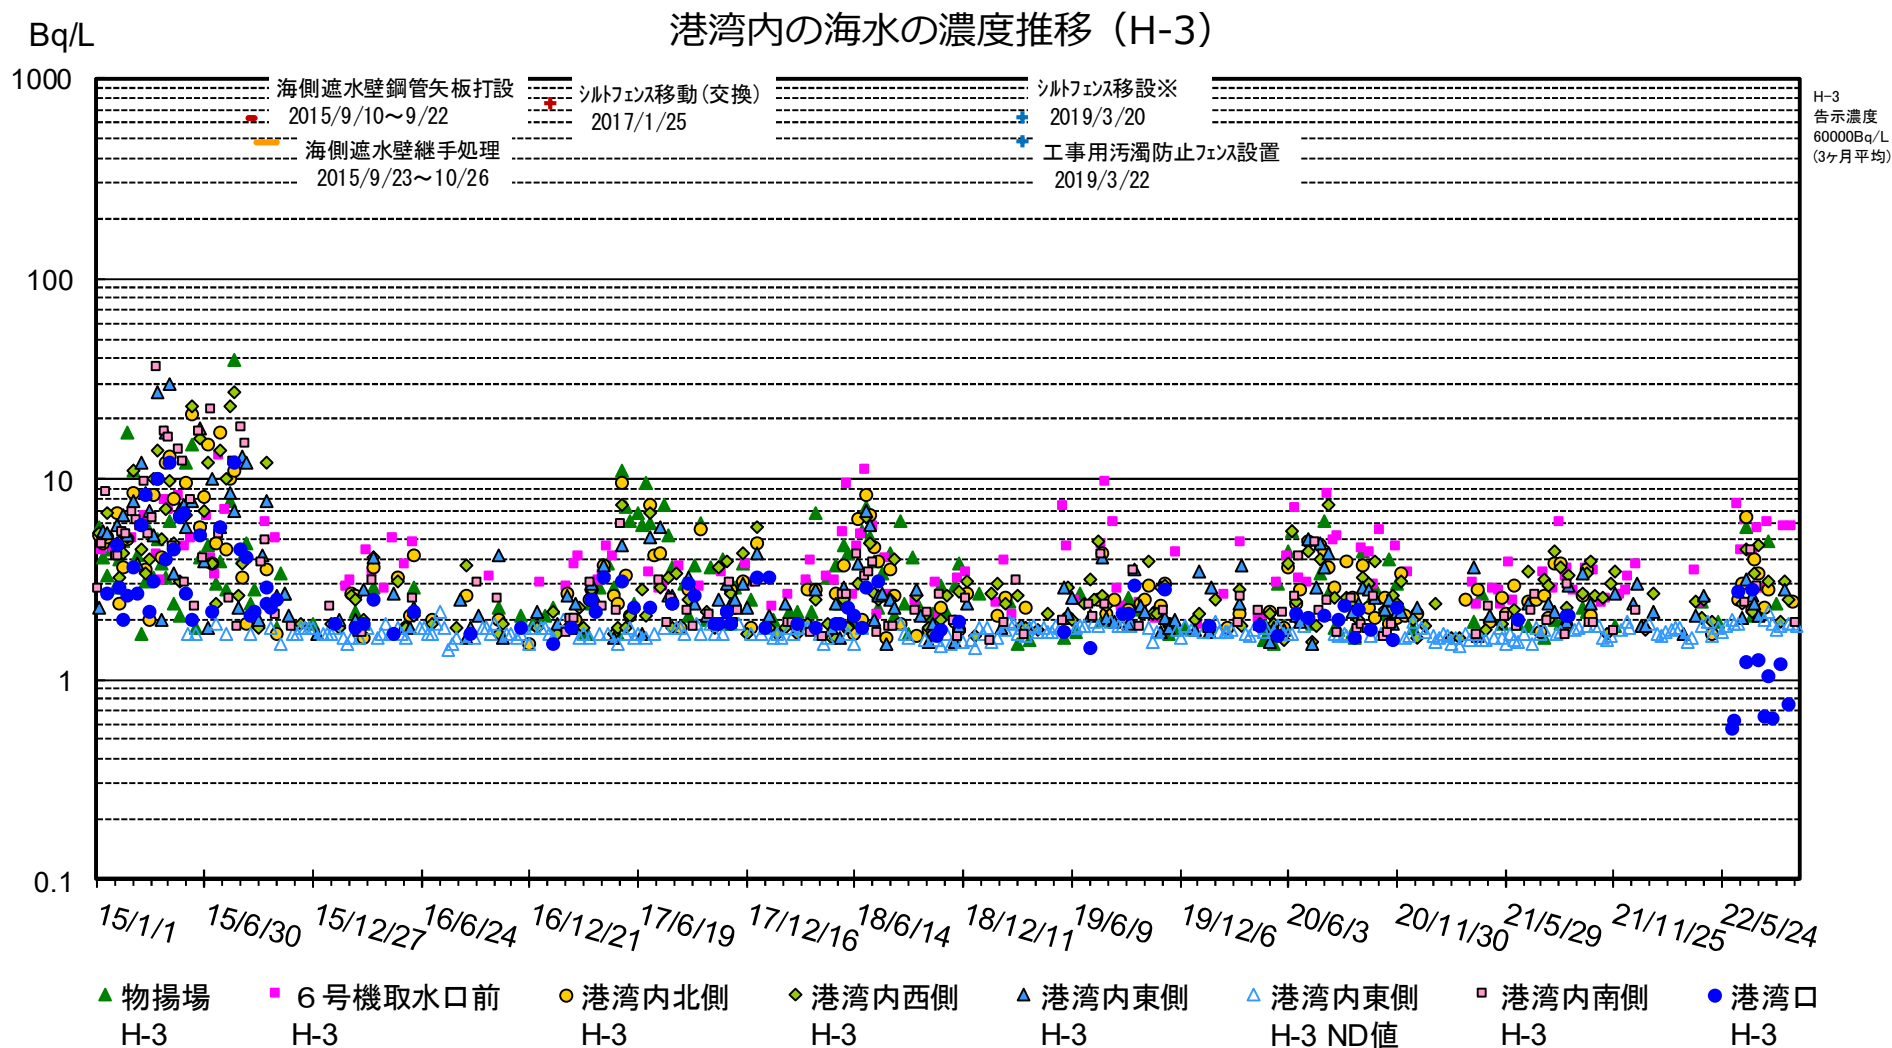
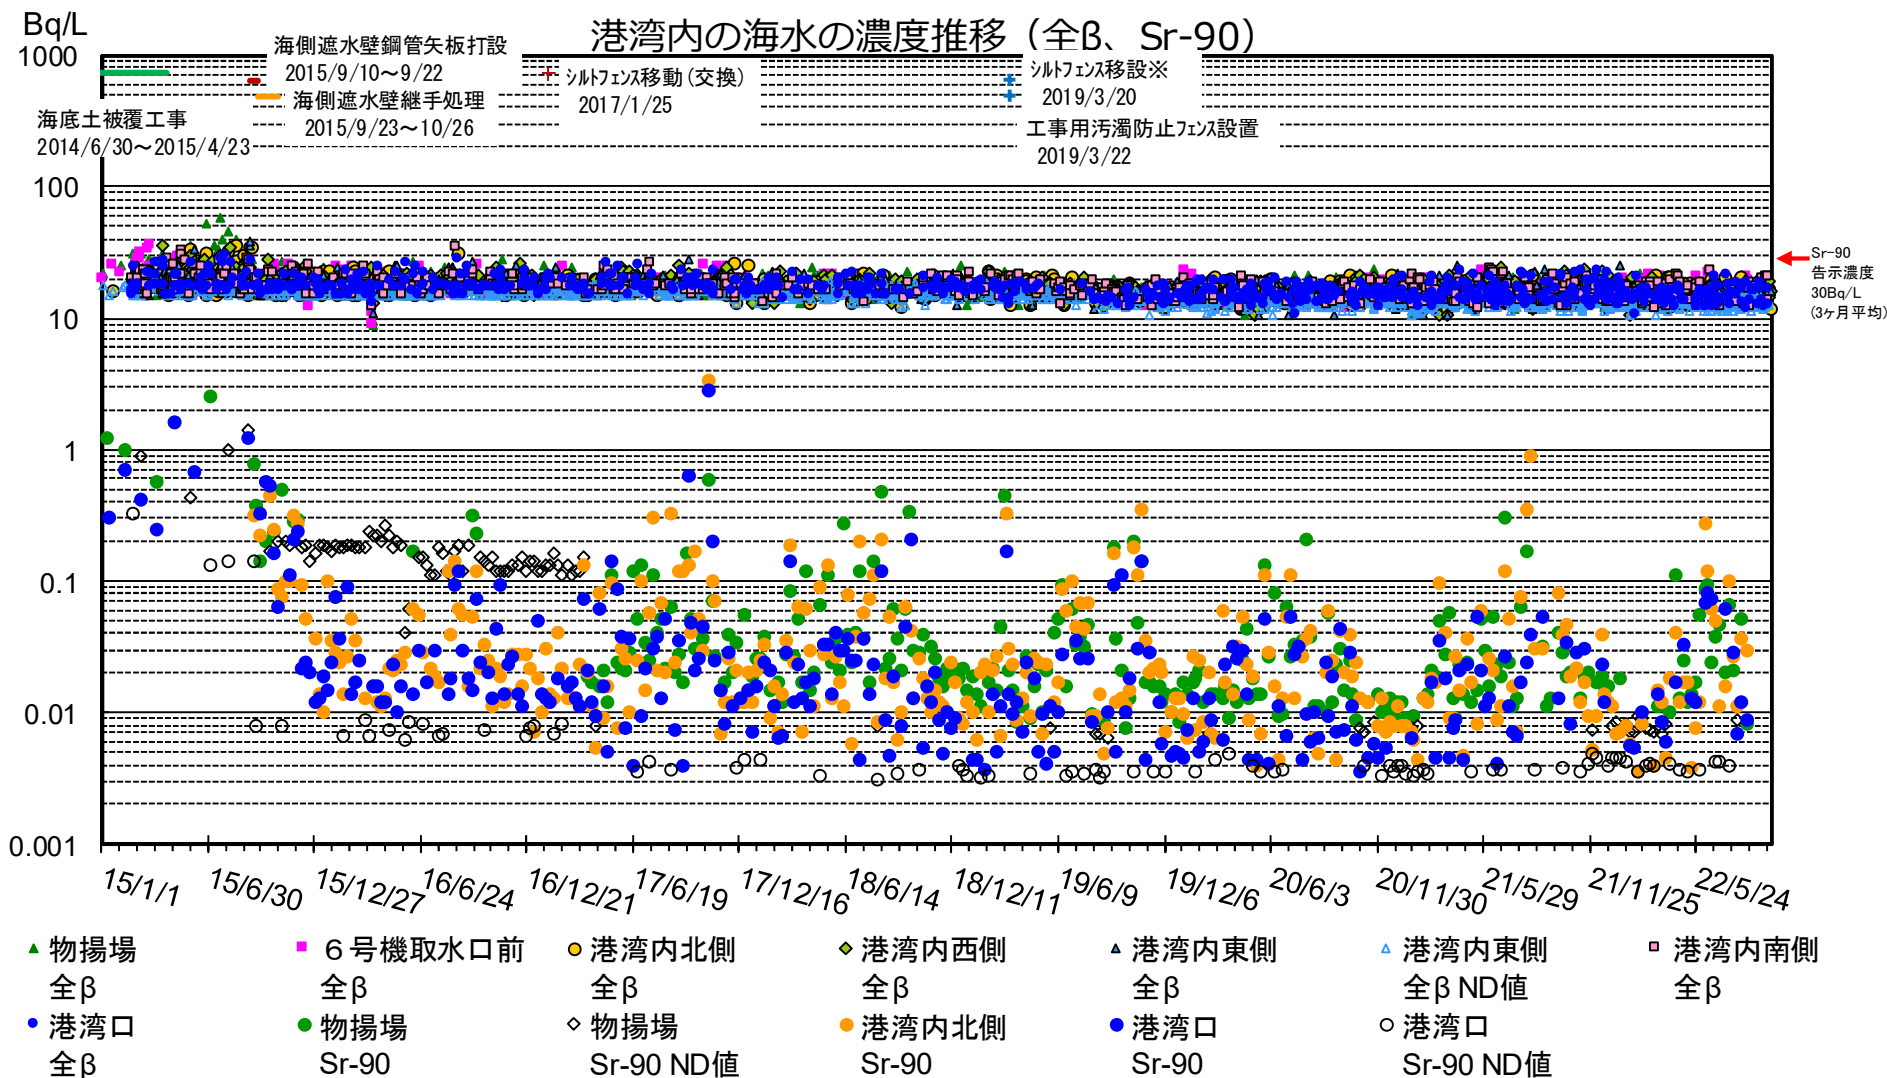
<港湾内エリア>

- 告示濃度未満で推移しており、降雨時に一時的なCs-137濃度、Sr-90濃度の上昇が見られるが、長期的には低下傾向が見られる。
- 1～4号機取水路開渠内エリアより低いレベルとなっている。
- 海側遮水壁鋼管矢板打設・継手処理の完了後、濃度の低下が見られる。
