タービン建屋東側における 地下水及び海水中の放射性物質濃度の状況について

2022/9/29

東京電力ホールディングス株式会社

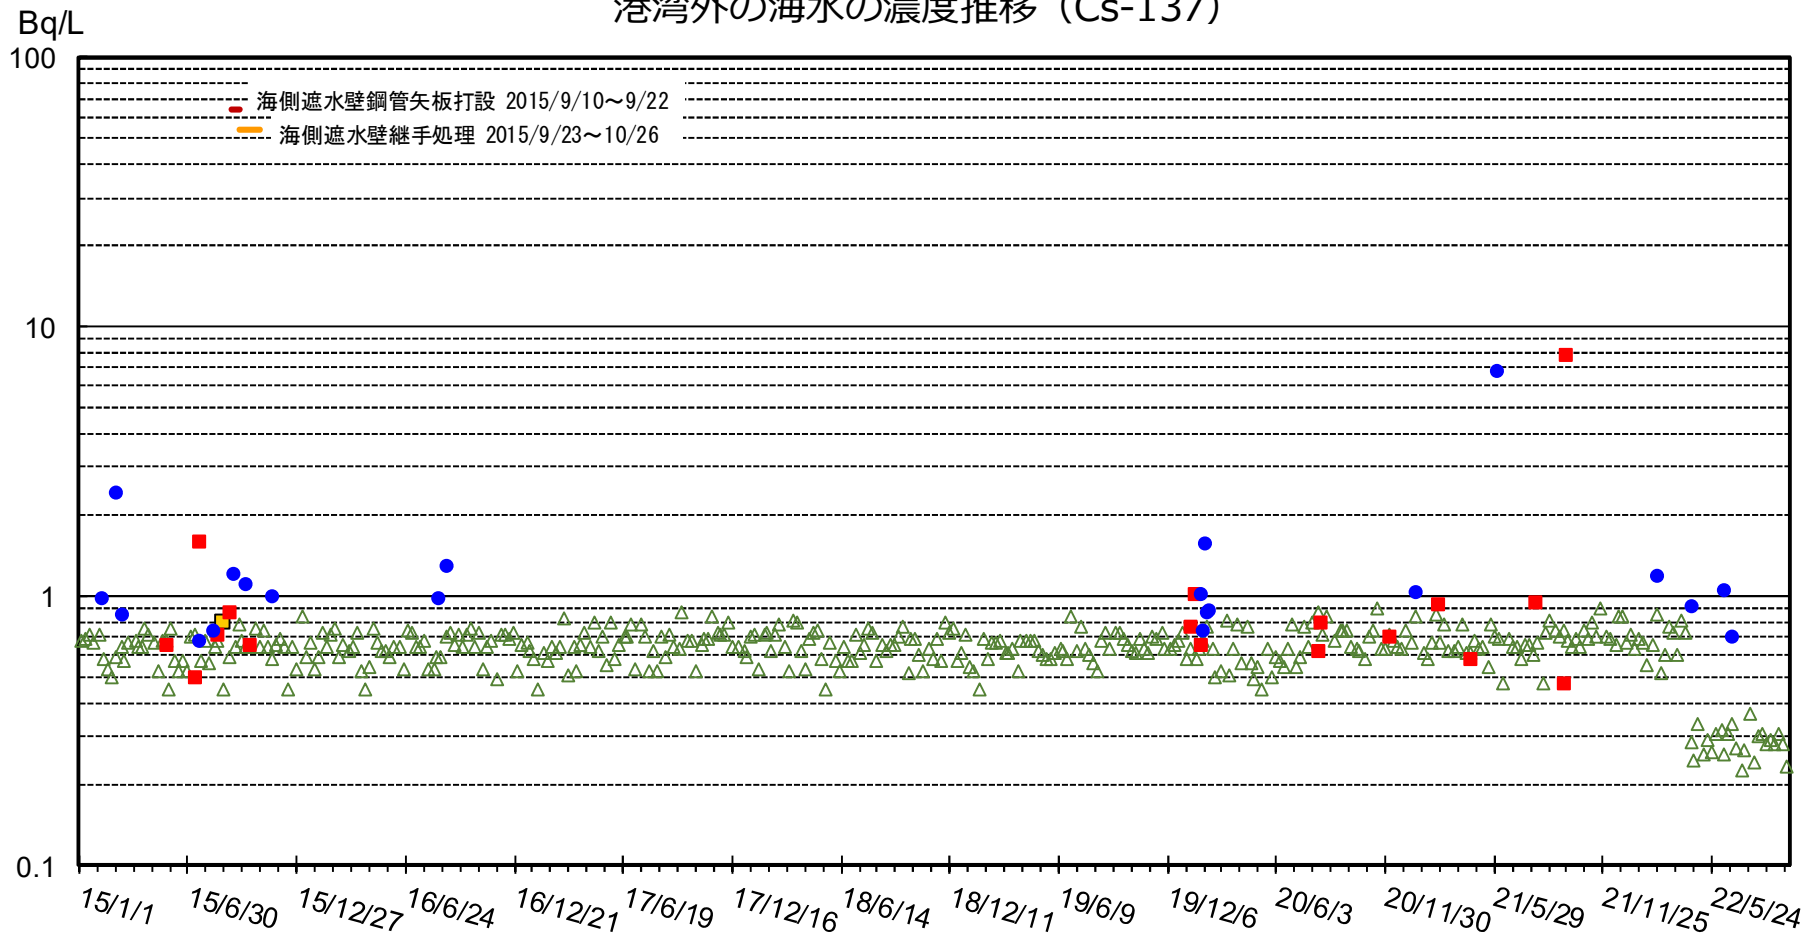
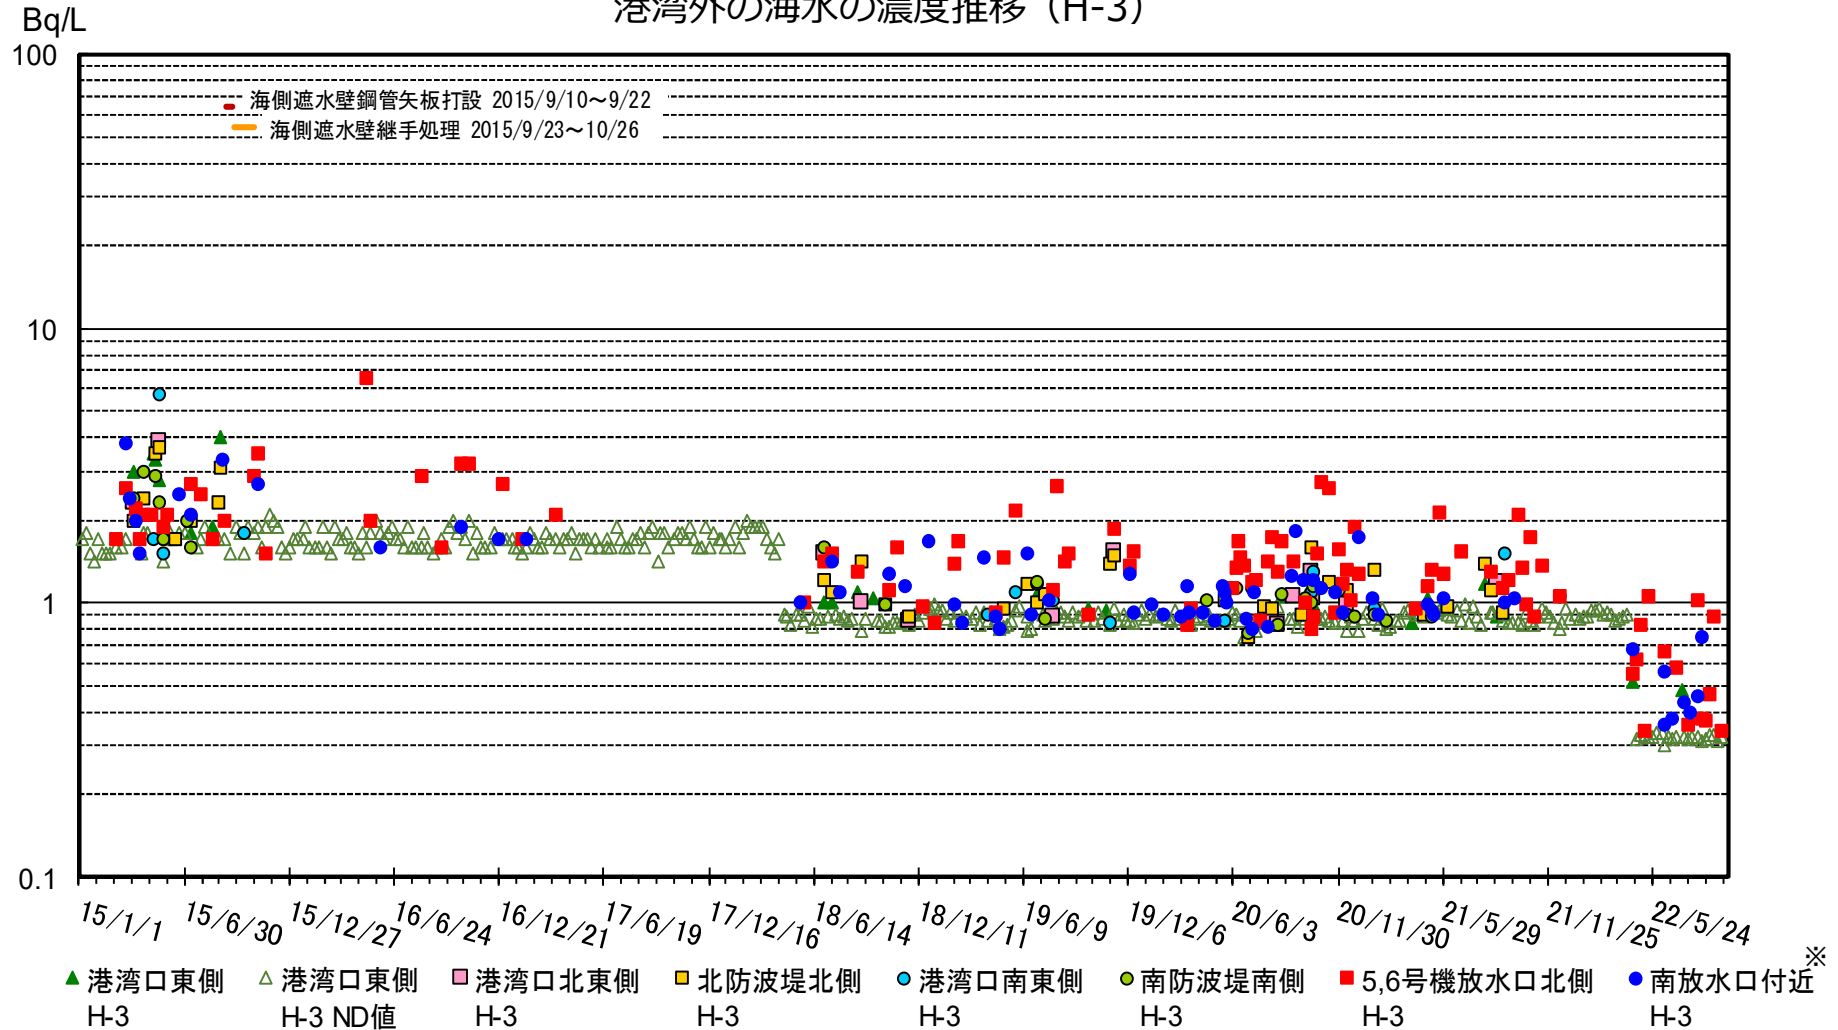
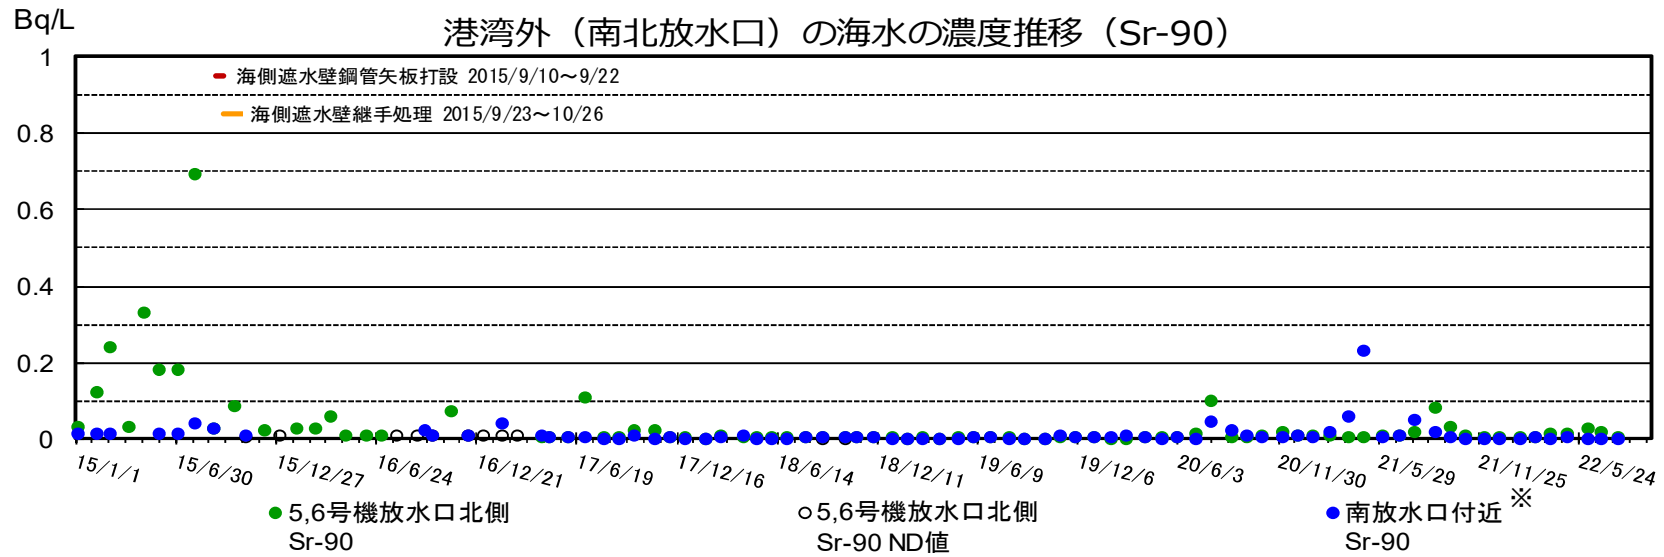
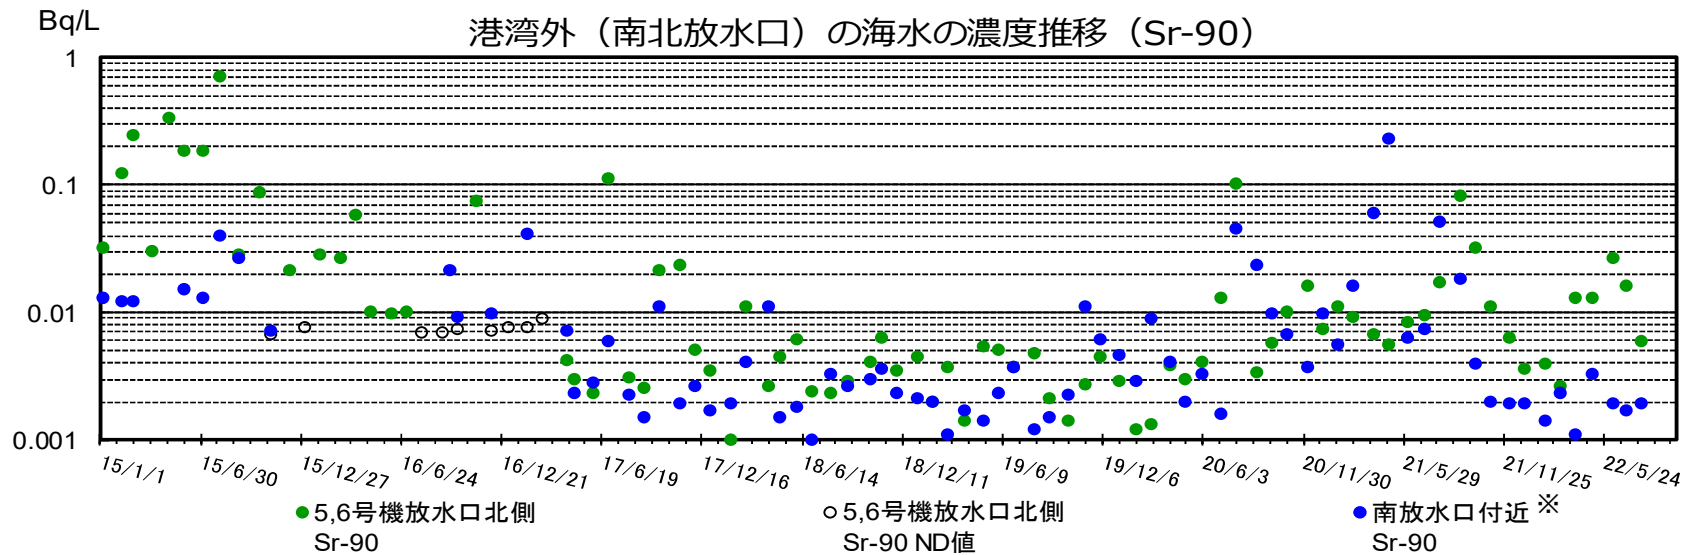
<港湾外エリア>

- 海側遮水壁鋼管矢板打設・継手処理の完了後、Cs-137濃度、Sr-90濃度の低下が見られ、低い濃度で推移している。
- Cs-137濃度は、5, 6号機放水口北側、南放水口付近で気象・海象等の影響により、一時的な上昇が観測される事がある。
- Sr-90濃度は、港湾外（南北放水口）で2021年度に変動が見られたが、気象・海象等による影響の可能性など引き続き傾向を注視していく。
