陸側遮水壁測温管150-7Sの温度上昇の 原因調査結果と水平展開について

2022年10月27日

東京電力ホールディングス株式会社

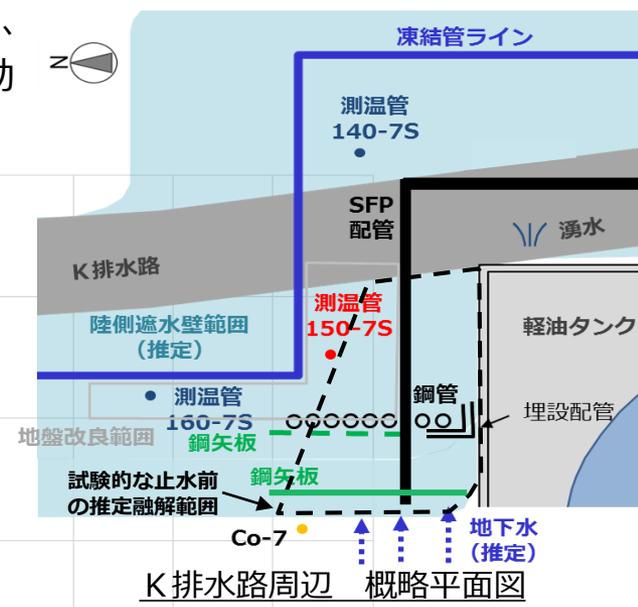
測温管150-7Sの差分温度の推移 (T.P.+8.5~T.P.-0.5mの各深度で2021年8月1日と毎月1日を比較)

- 6月～8月には、所内共通電源が定期点検のために停止したことにより温度上昇は確認されたものの、外気温の上昇する8,9月を経過しても、昨年度同様の温度上昇が生じなかったことから「試験的な止水」の効果は継続していると考えている。

150-7S測温管における2021年8月1日との差分温度[°C]

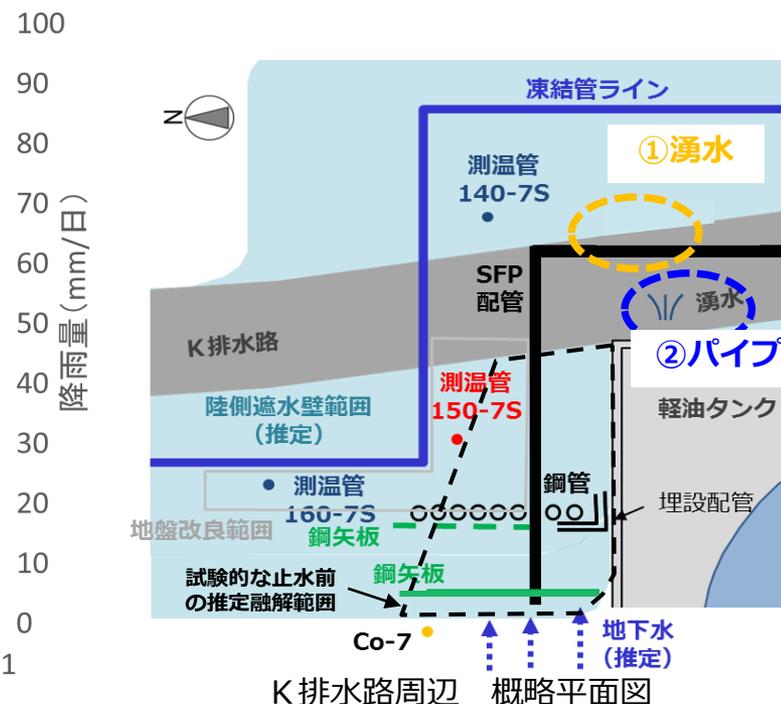
K排水路周辺 概略平面図

- ①の湧水については、「試験的な止水」実施後に湧水量の減少が確認され、その後の地震の影響もあったためか3月中旬以降では湧水は確認されておらず、止水の効果は継続していると考えられる。
- ②の湧水についても減少傾向を示している。雨期に入ると、地下水位（Co-7）の上昇と共に流量が増加しているが、これは季節的な変動の影響だと考えている。

- 泥質部までの鋼矢板打設後に地中温度が低下傾向に移行し、K排水路内湧水量の減少が確認されたことから「試験的な止水」により測温管150-7Sへ向かう地下水の流れを抑制することが出来たと考えている。

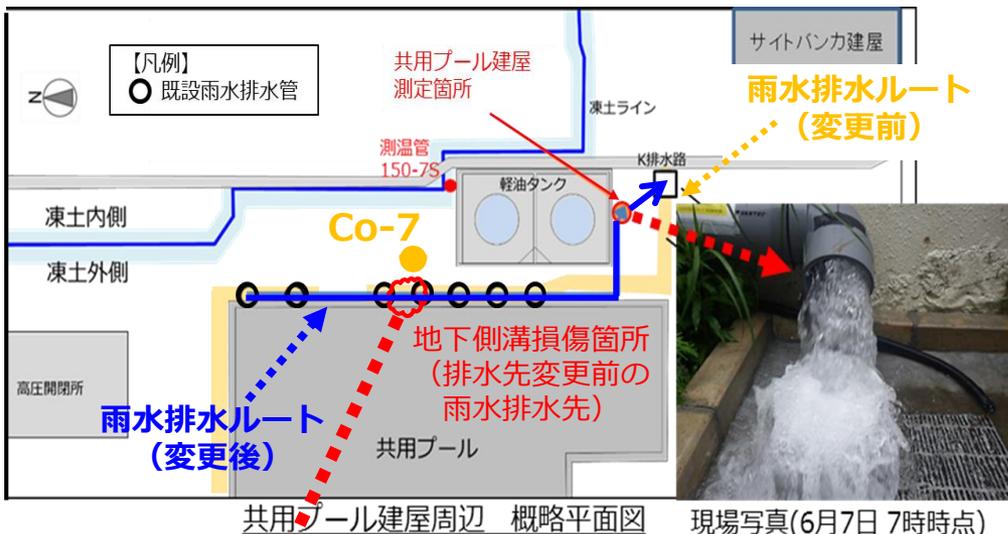
- 周辺建屋（共用プール建屋）の雨水排水設備において地下側溝の損傷（左下写真参照）が発見されたため、建屋からの温かい雨水排水（p12参照）が陸側遮水壁へ影響することを想定して「周辺建屋の雨水排水先の変更」を行った。
- 排水先変更前後で、降雨時における周辺地下水位計（Co-7）の水位上昇量が減少していることから、排水先変更により測温管150-7S近傍の地中への雨水流入が抑制されたと考えている。

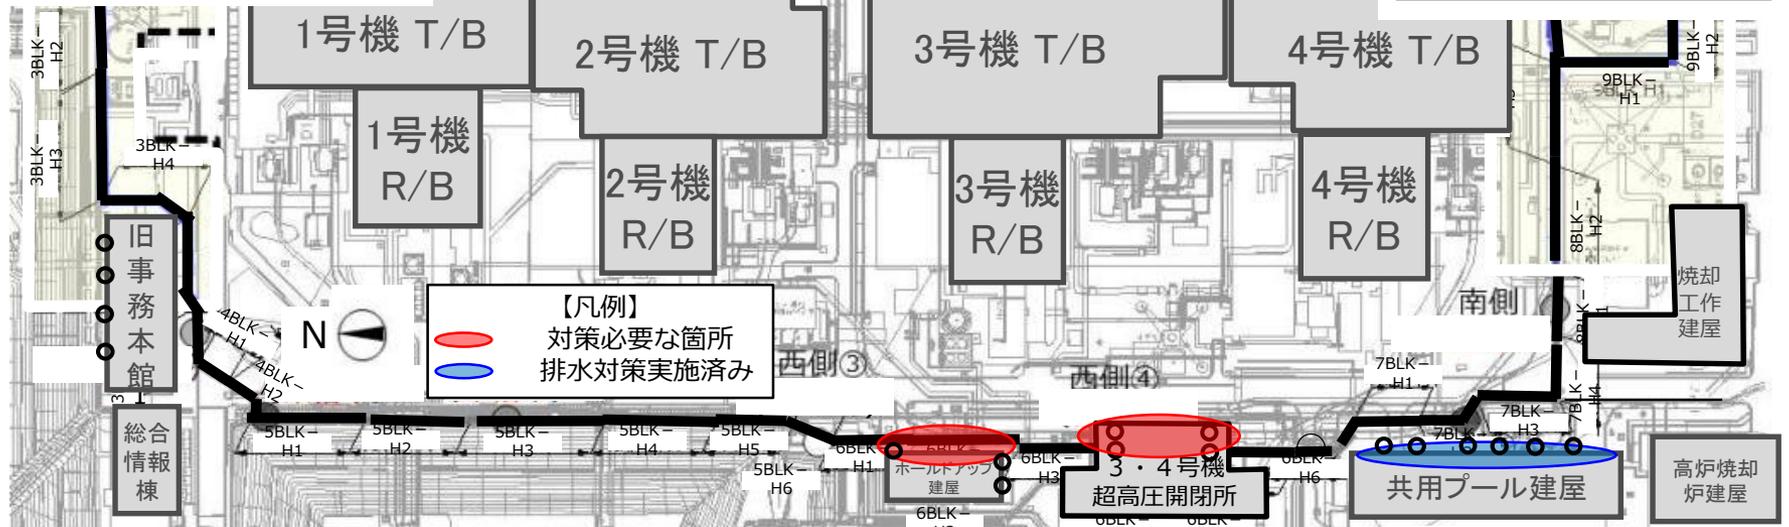
陸側遮水壁設備周辺建屋における雨水排水対策箇所

- 「試験的な止水」による効果が継続しており、昨年同様の温度上昇が確認されていないことから、温度上昇の原因は、地下水の流れの変化であると判断した。さらに、周辺建屋からの雨水排水が陸側遮水壁に影響を与える可能性も示唆されたことから、陸側遮水壁に面して類似した構造を有する建屋について調査を行った。
- 3・4号機超高压開閉所建屋、ホールドアップ建屋の2か所において雨水排水設備が陸側遮水壁に面していることを確認したため、各建屋について建屋西側への雨水排水先の変更を予定している（p13参照）。

➤ 3・4号機超高压開閉所およびホールドアップ建屋の雨水排水対策として、共用プール同様に屋根からの枝排水管に集水配管を設置し、フェーシングの勾配を利用して、法面側排水経路より雨水排水処理を行うことを予定している。

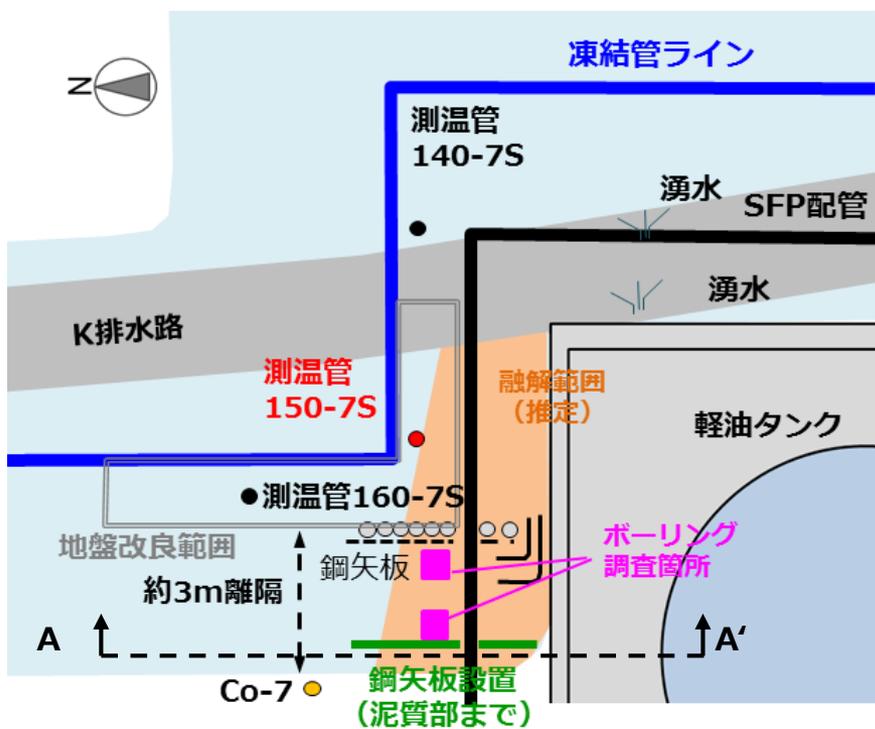
K排水路周辺 概略平面図

- 測温管150-7Sの温度上昇原因が地下水の供給にあることを確認するため、陸側遮水壁外側の推定融解範囲で「試験的な止水」を実施した。（止水により、地中温度の低下、湧水量の減少、周辺水位の低下などが生じると想定。）
- 2021年12月6日～13日に鋼管の設置を完了。（実施数量8本、深度6.0m、右下図参照）
- 2021年12月18日～23日に鋼矢板を設置。（実施数量5本、深度1.8～4.0m）
- 2022年2月のボーリング調査・水みち調査（p8参照）により、一部に互層状を呈する砂泥を含む層の存在とT.P.+7.0m～T.P.+6.0mで地下水の流れを確認した。
- 2022年2月23日～3月2日に泥質部までの鋼矢板の設置を完了。（実施数量9本、深度約11.0m、右下図参照）

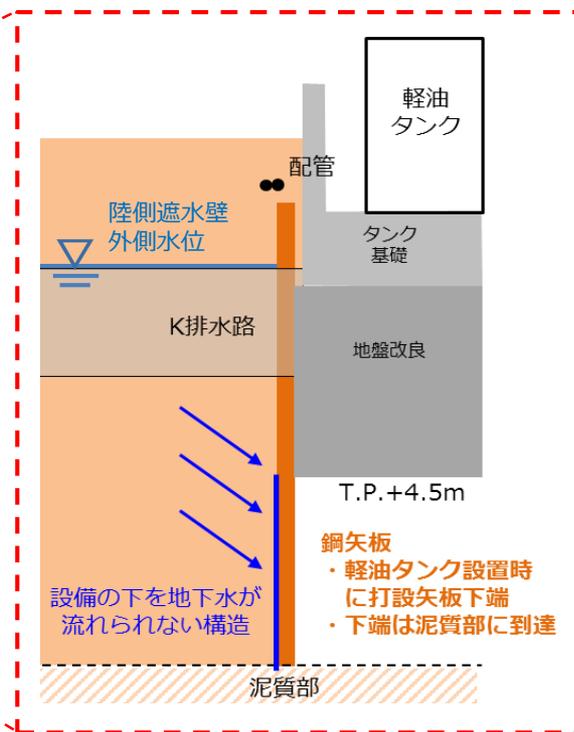
軽油タンク周辺 地中状況

- ① 陸側遮水壁設備の中でも、測温管150-7S周辺を軽油タンク・共用プール建屋に囲まれた立地であり、山側からの地下水の流れが集まる構造となっている。
- ② 陸側遮水壁の周辺設備の中でも、軽油タンクは周辺を泥質部までの矢板で囲まれており、軽油タンク周辺に集まった地下水が、測温管150-7Sの周辺に滞留する構造となっている。
- ③ 共用プール雨水排水設備の損傷など、地下水の流れに影響を与えるような周辺環境の変化があった場所である。
