# 福島第一原子力発電所 増設雑固体廃棄物焼却設備の状況について

2022年10月27日

東京電力ホールディングス株式会社

# 1. 増設雑固体廃棄物焼却設備の状況

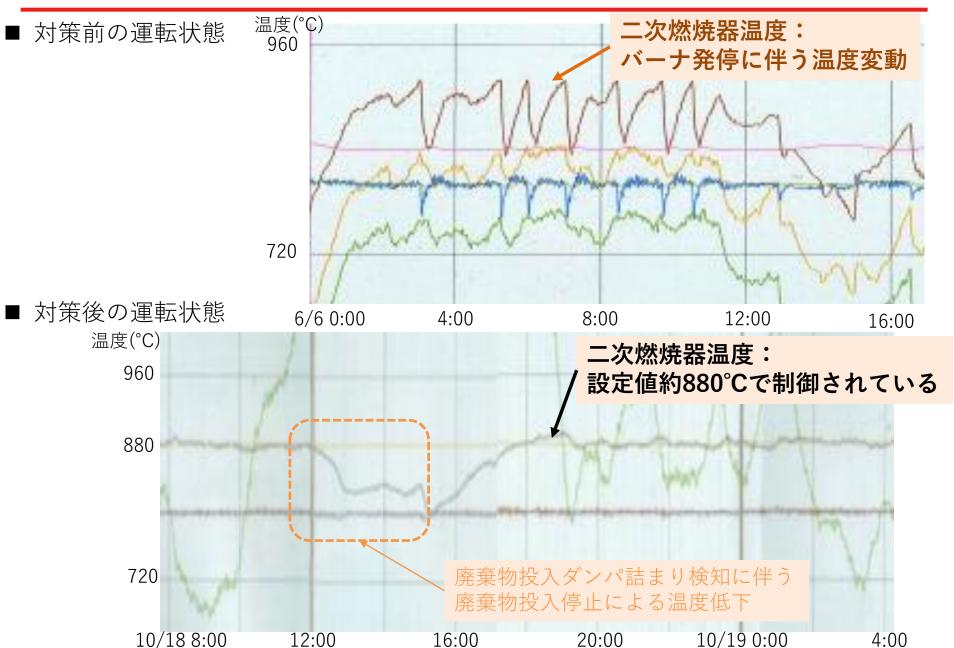
# 2.2 灰の取り出し系統での水分確認事象の調査結果および対策

- 現場調査結果から、排ガス冷却器スプレーの不具合によるもの と推定し、調査
  - ▶ 排ガス冷却器底部および排ガス冷却器から発生した灰の 供給コンベア内部に、湿潤した灰を確認。
  - ▶ 一方、バグフィルタで発生した灰の供給コンベア内部の 灰は乾燥していることを確認。
  - ➤ スプレーノズルの外観や噴霧試験は異常なし。
- 炉内温度変化に対して追従する排ガススプレー水の供給量が過 剰となったためと推定。

- ▶ 伐採木の熱量不足により、二次燃焼器バーナは発停を繰り返し (バーナ起動:855°C、停止:920°C、温度設定値:930°C) —
- ▶ バーナ停止により、排ガス冷却器入口熱量が減少。
- ➤ スプレー水量調整弁が絞り始めるが、制御上、必要開度まで時間を要し、供給量が過剰となる。
- ▶ 繰り返しにより、蒸発しきれない水分が底部に蓄積、湿潤。

- ▶ 二次燃焼器バーナの起動・停止回数が少なくなるよう、温度設定値を下表の通り変更。 運転再開後の二次燃焼器温度は約880°Cで制御されており、有意な変動はない。
- ▶ 焼却再開後はコンベアに設けた覗き窓から灰の状態を確認し、スプレーの調整を実施。
