# タービン建屋東側における 地下水及び海水中の放射性物質濃度の状況について

2022/10/27

東京電力ホールディングス株式会社

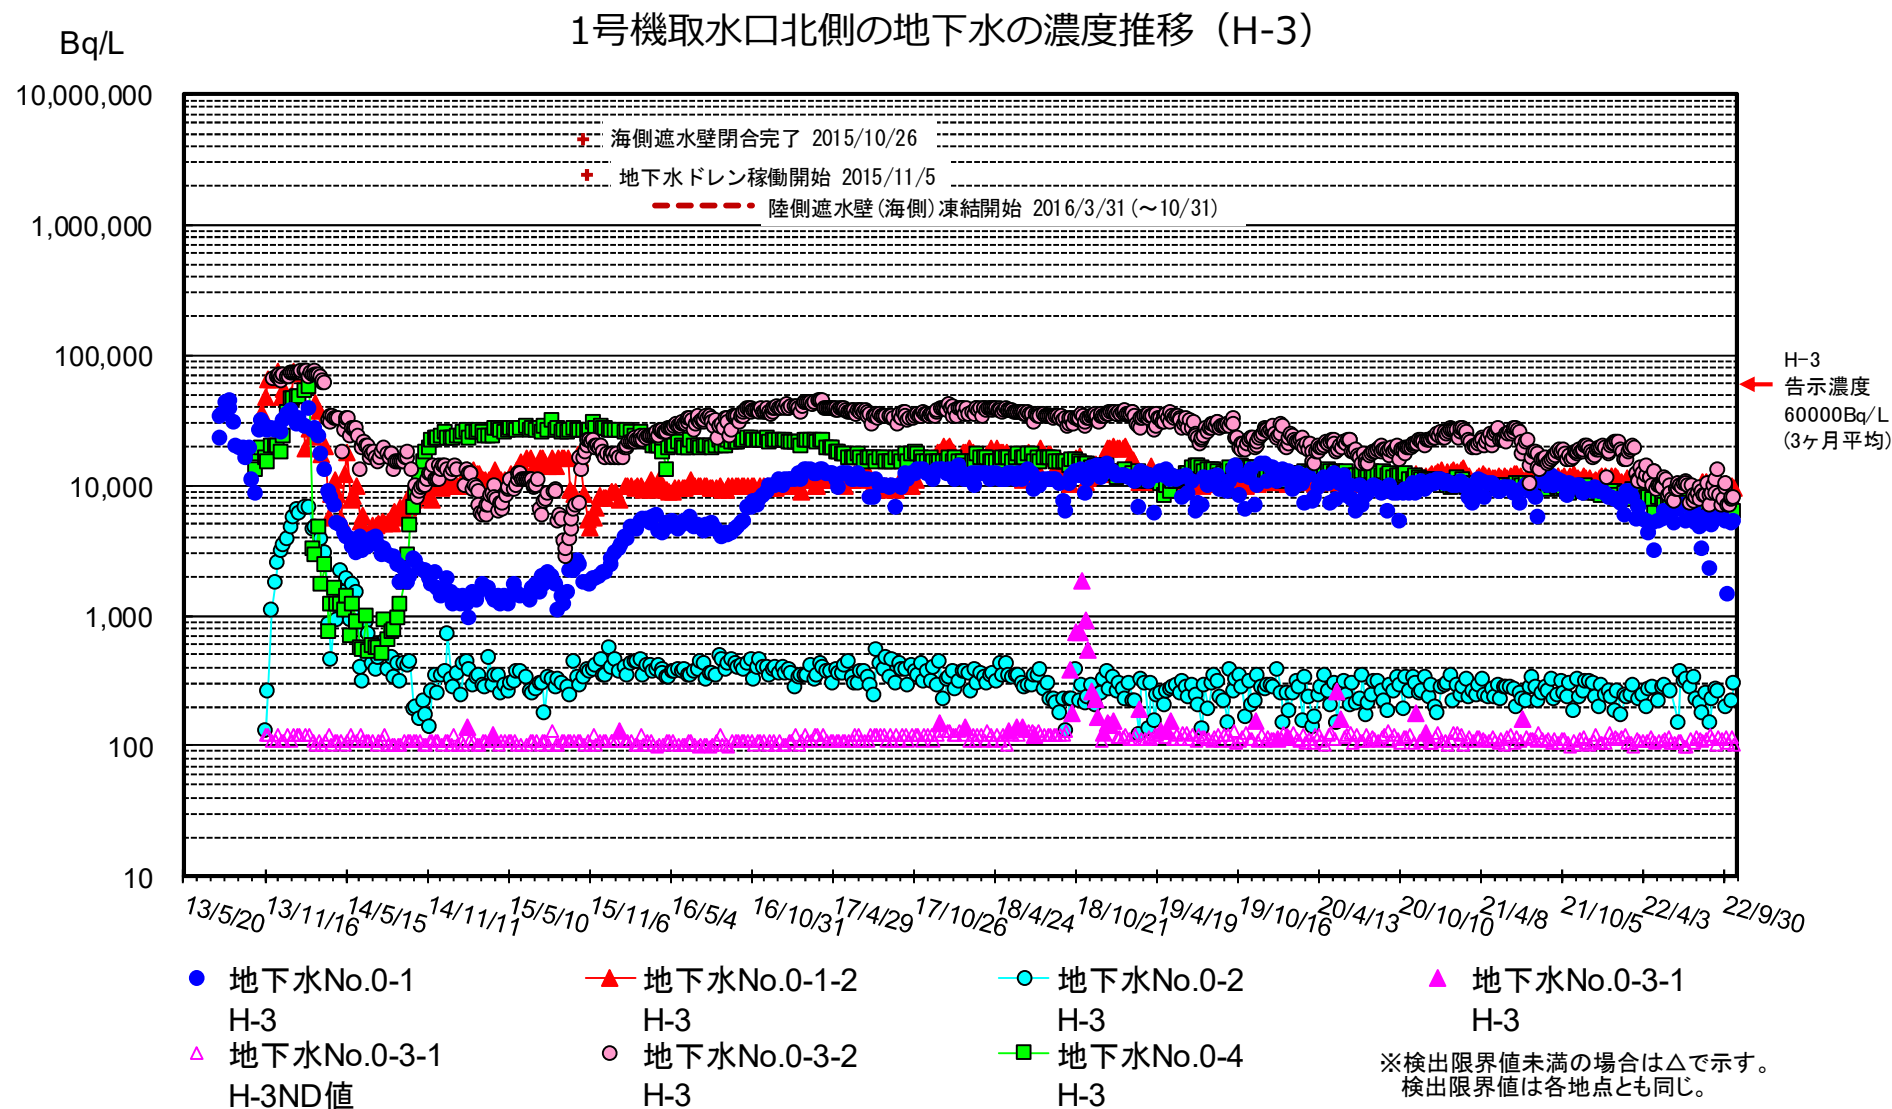
# 1号機取水口北側の地下水の濃度推移 (1/2)

- H-3濃度は、全観測孔で告示濃度60000Bq/Lを下回り、全体としては横ばい又は低下傾向の観測孔が多い。
- 全β濃度は、全体としては横ばい傾向にあるが、2020.4以降に一時的な上昇が見られ、現在においてもNo.0-1-2、No.0-3-1、No.0-3-2、No.0-4 など多くの観測孔で上下動が見られるため、引き続き傾向を注視していく。

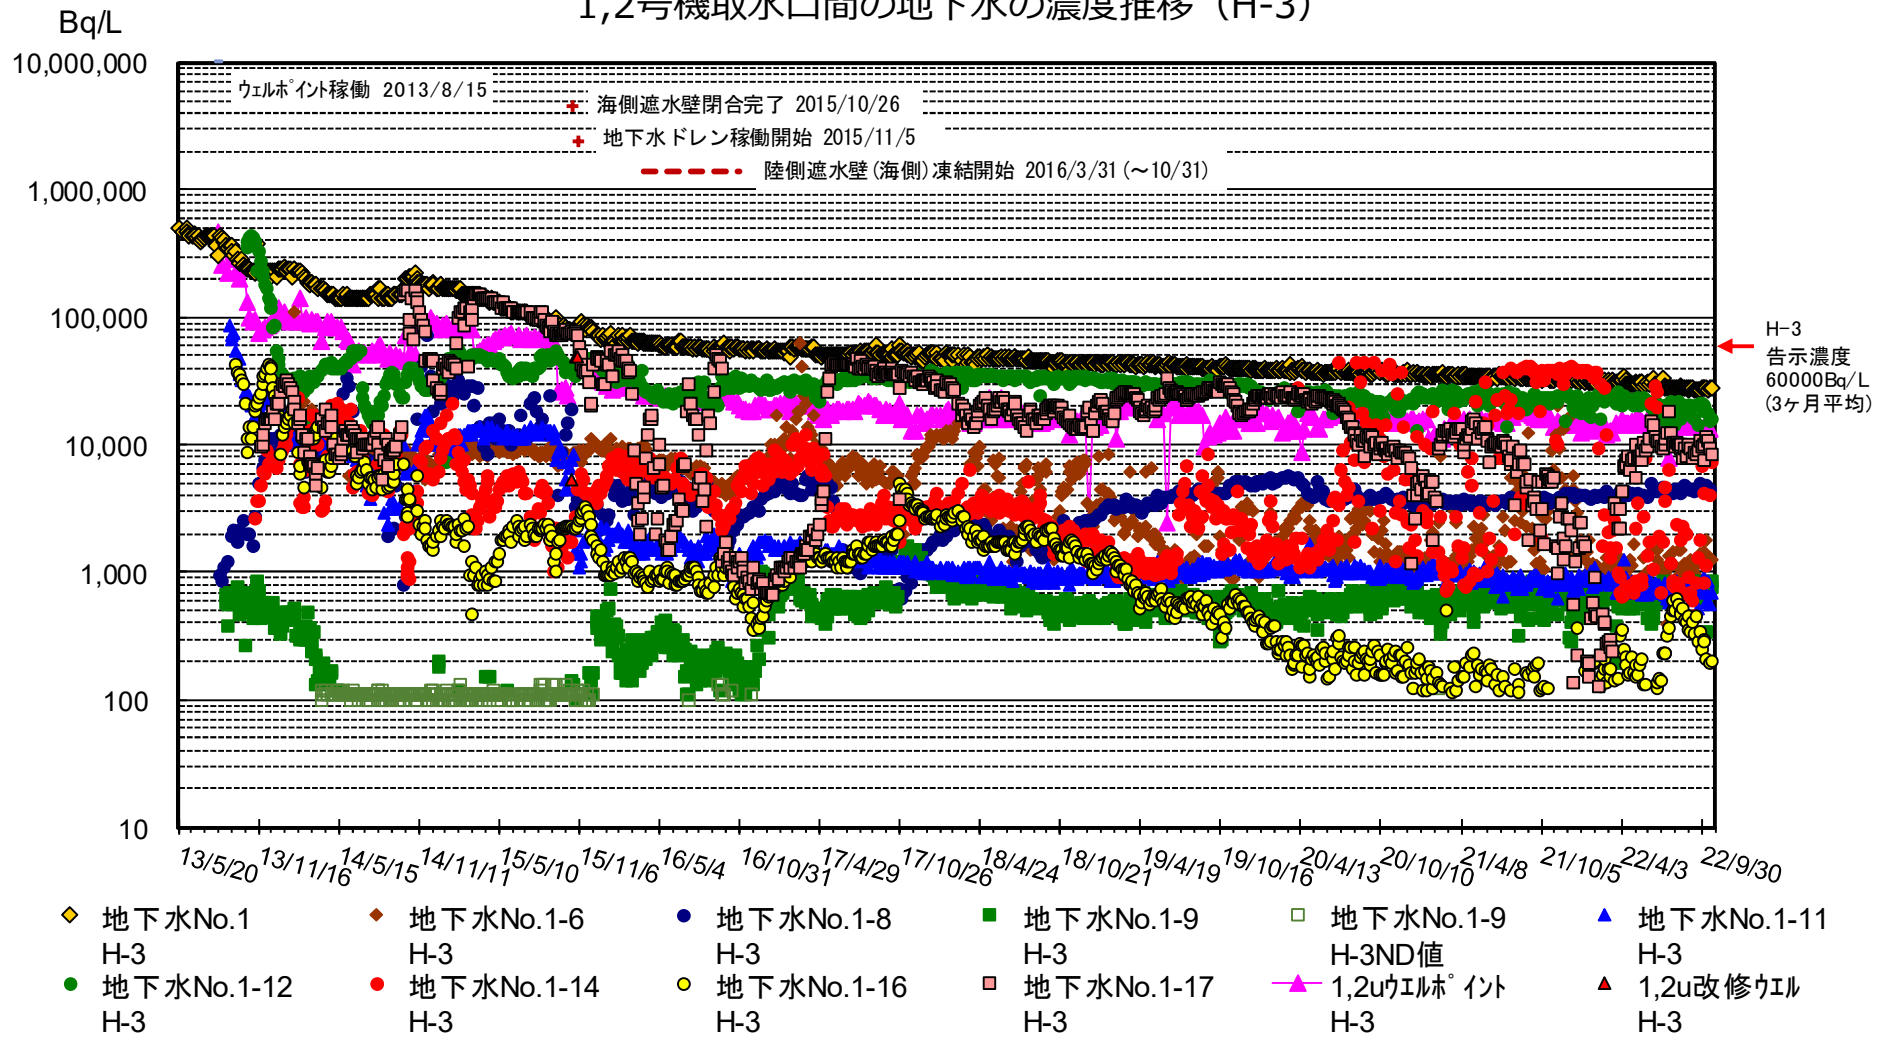
## 1,2号機取水口間の地下水の濃度推移 (H-3)

- H-3濃度は、全観測孔で告示濃度60000Bq/Lを下回り、No.1-14、No.1-17など上下動が見られる観測孔もあるが、全体的に横ばい又は低下傾向の観測孔が多い。
- 全β濃度は、全体としては横ばい傾向にあるが、No.1-6、No.1-9、No.1-11、No.1-12、No.1-14、No.1-16、No.1-17 など多くの観測孔で上下動が見られるため、引き続き傾向を注視していく。

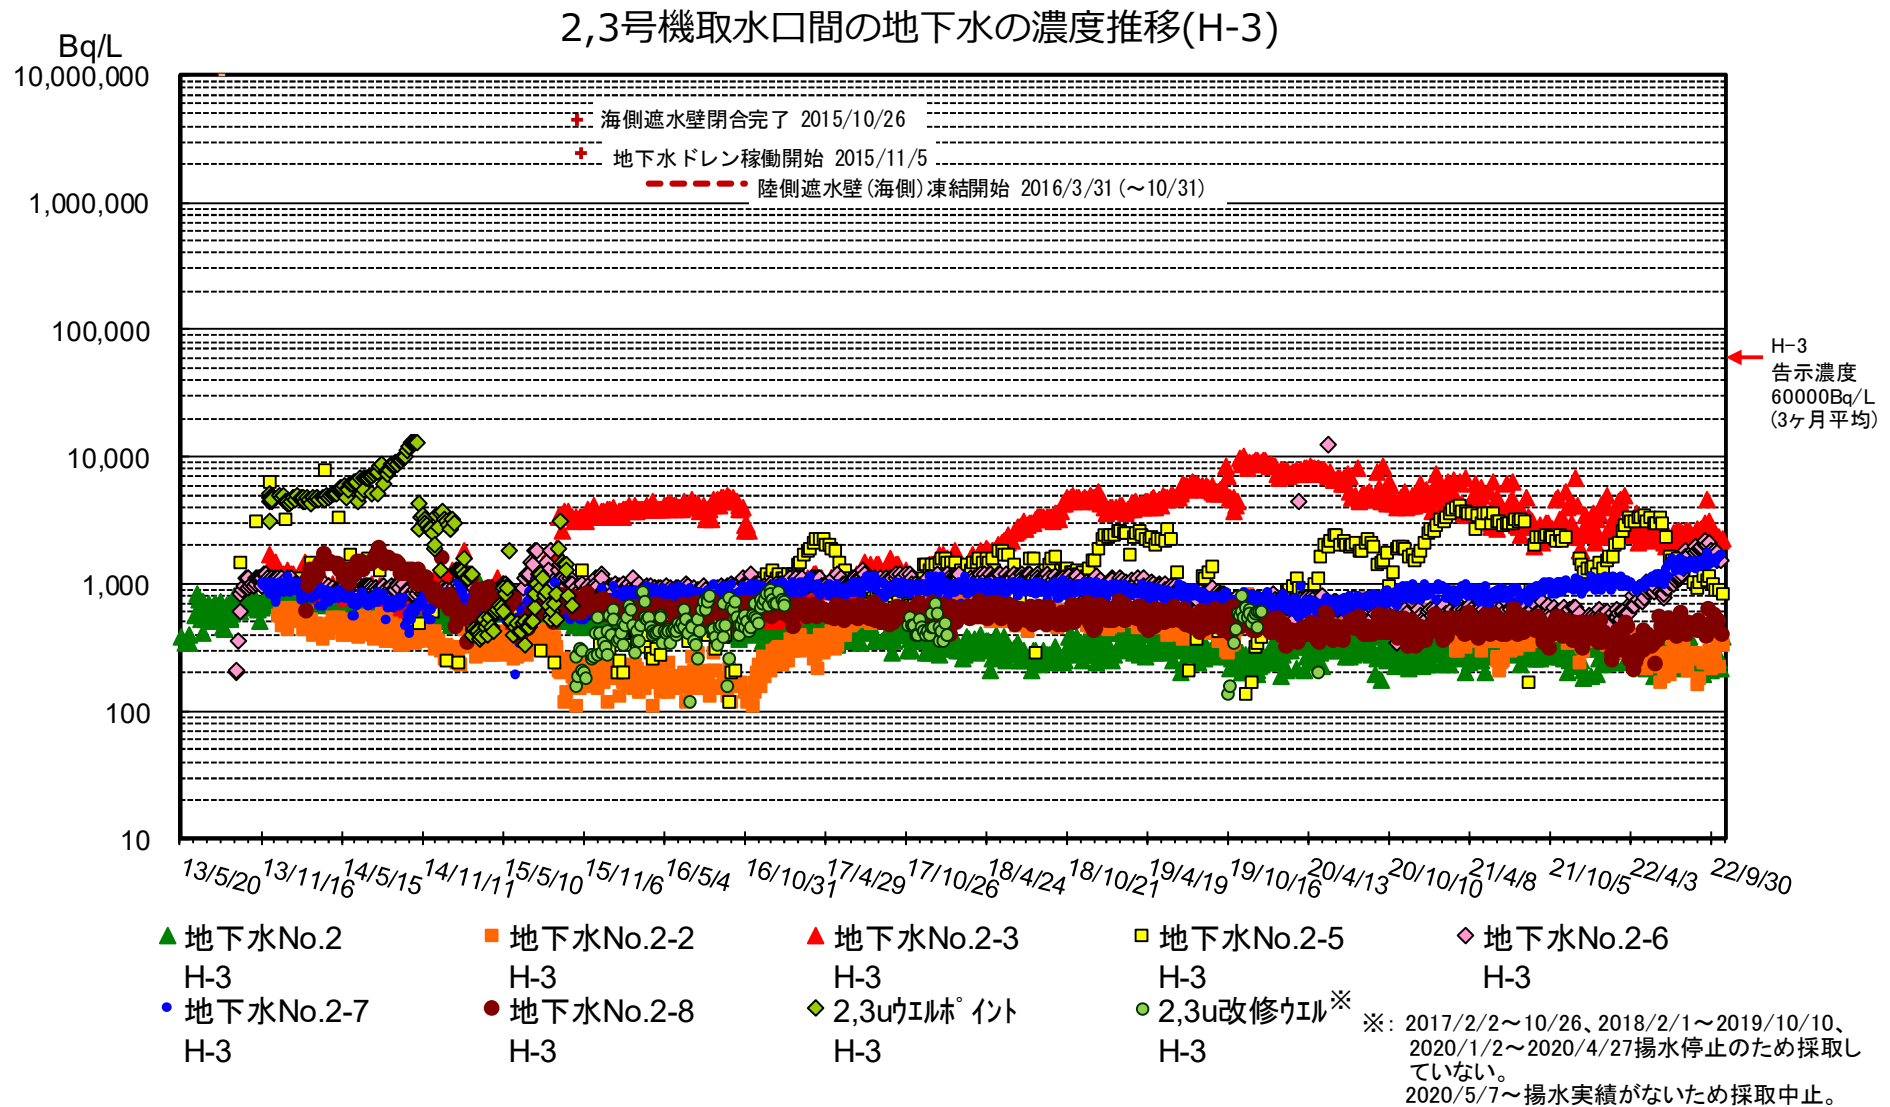
## 2,3号機取水口間の地下水の濃度推移 (1/2)

- H-3濃度は、全観測孔で告示濃度60000Bq/Lを下回り、No.2-3、No.2-5、No.2-6、No.2-7など上下動が見られる観測孔もあるが、全体的に横ばいの観測孔が多い。
- 全β濃度は、全体としては横ばい傾向にあるが、No.2-3、No.2-5、No.2-6 など上下動が見られる観測孔もあり、引き続き傾向を注視していく。

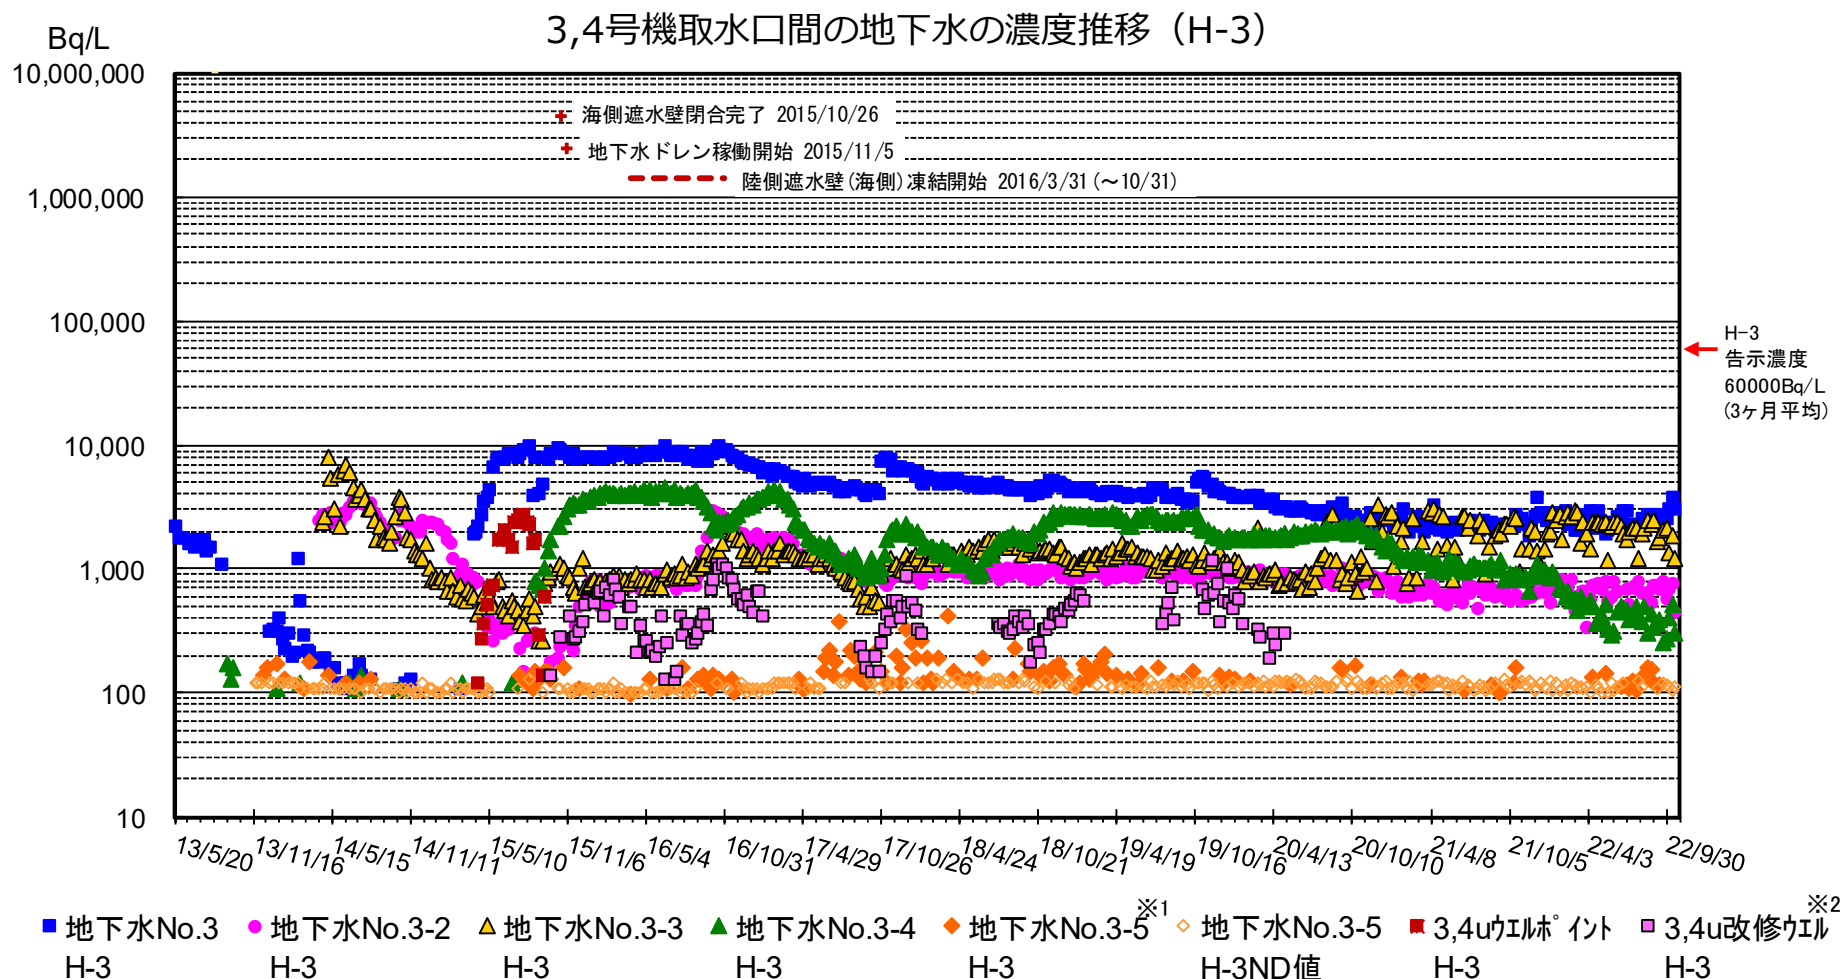
## 3,4号機取水口間の地下水の濃度推移 (1/2)

- H-3濃度は、全観測孔で告示濃度60000Bq/Lを下回り、 全体的に横ばい又は低下傾向の観測孔が多い。
- 全β濃度は、全体としては横ばいであるが、No.3-4、No.3-5 の観測孔で上下動がみられるため、引き続き傾向を注視していく。

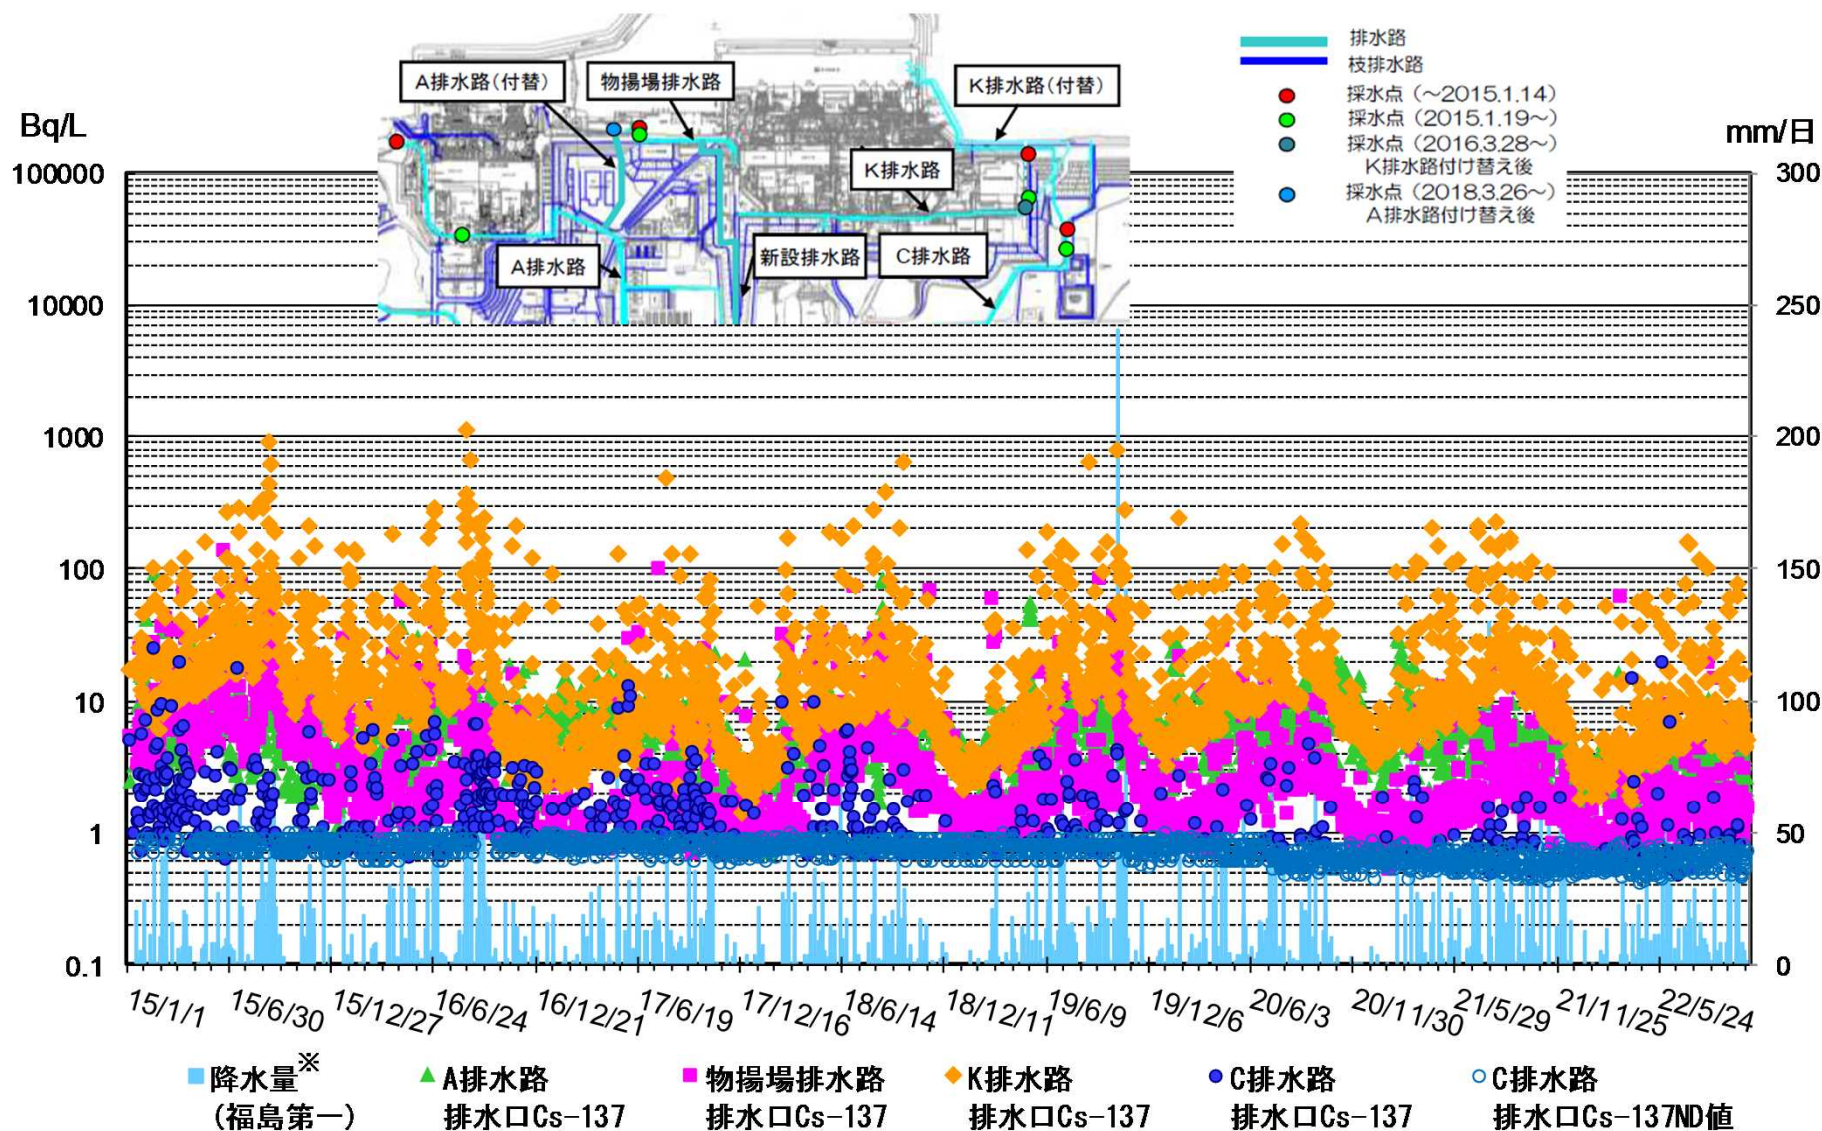
# 排水路の排水の濃度推移 (Cs-137)

- 道路・排水路の土砂回収を実施中。
- 全体的に横ばい傾向にある。
- Cs-137濃度、全β濃度は降雨時に上昇する傾向にある。

- 道路・排水路の土砂回収を実施中、排水路及び枝管に浄化材を設置中。
- Cs-137濃度、全β濃度は横ばい傾向にあるが、降雨時に上昇する傾向にある。
- H-3濃度は低下傾向にあったが、2017.9以降横ばい傾向となっている。

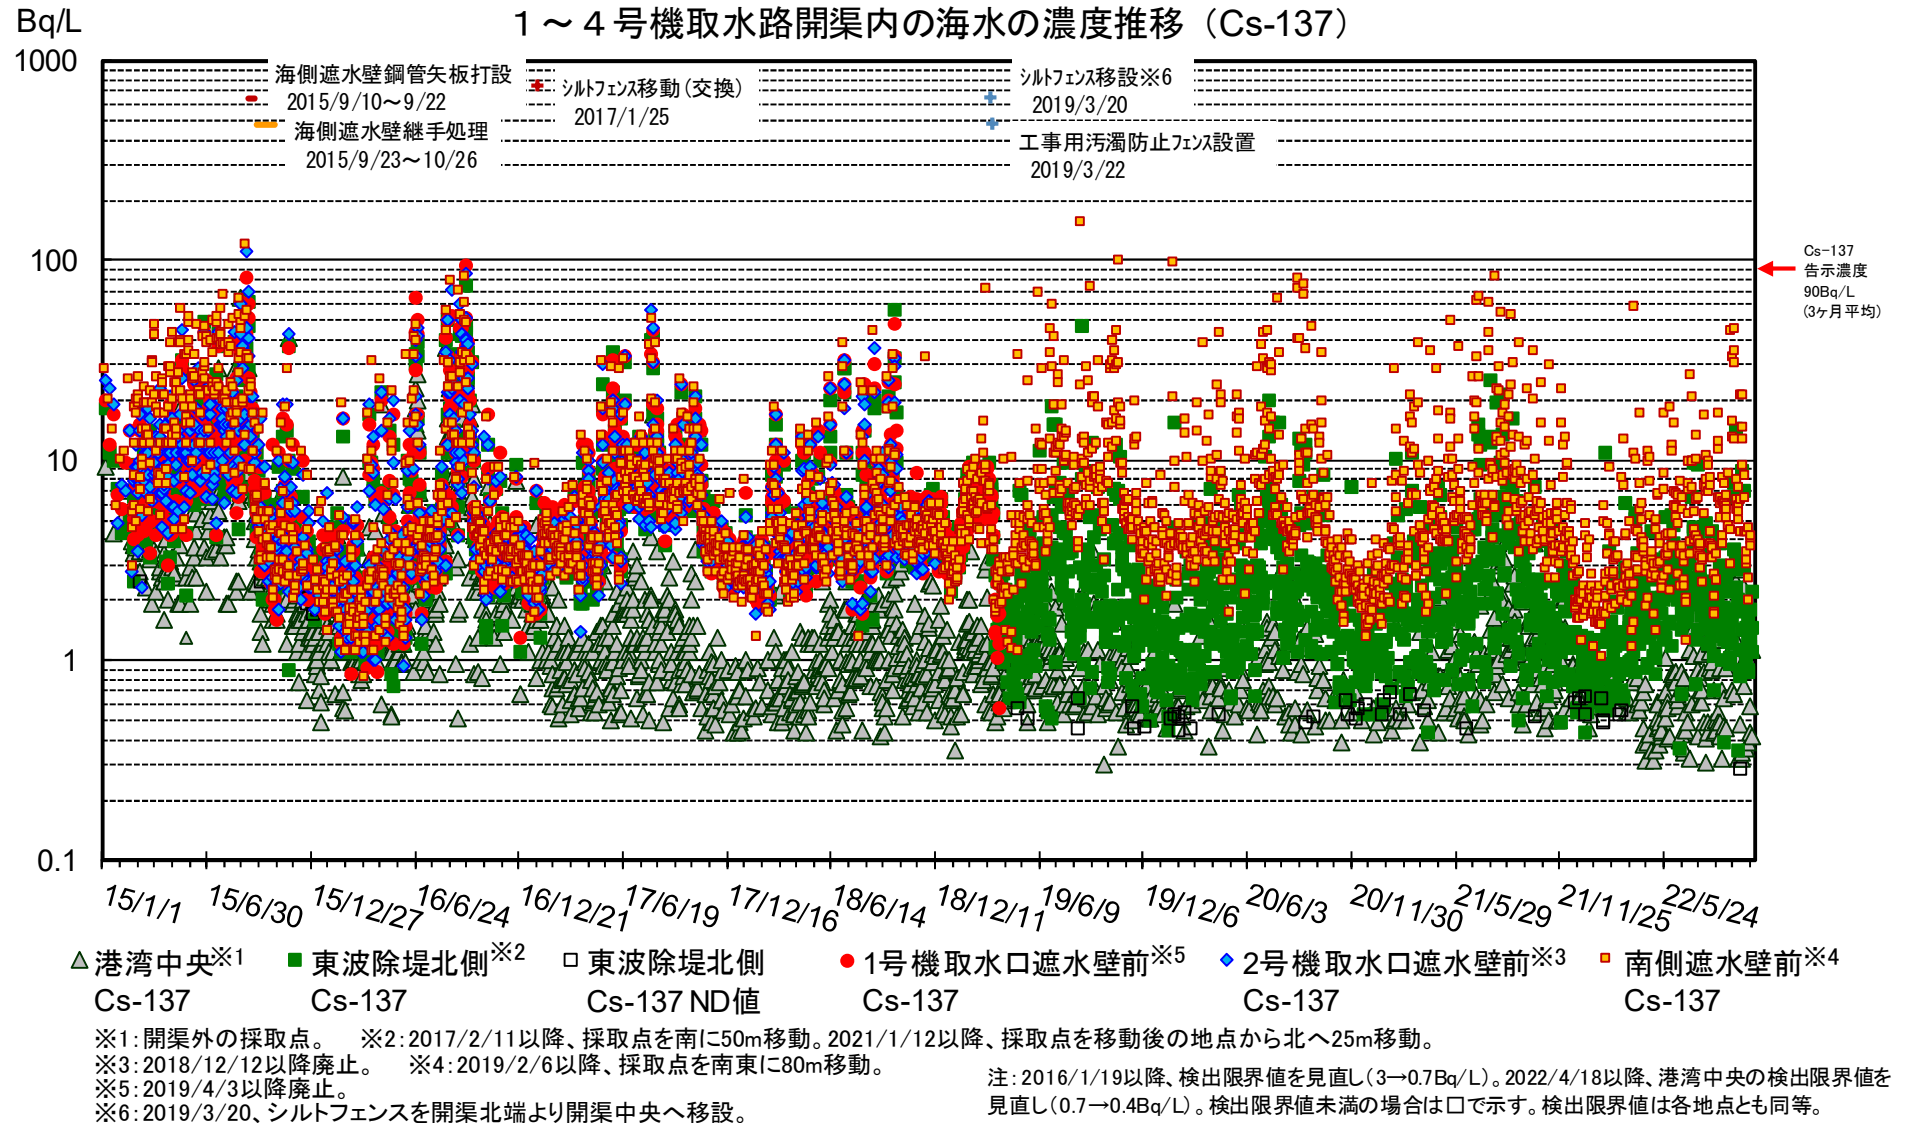
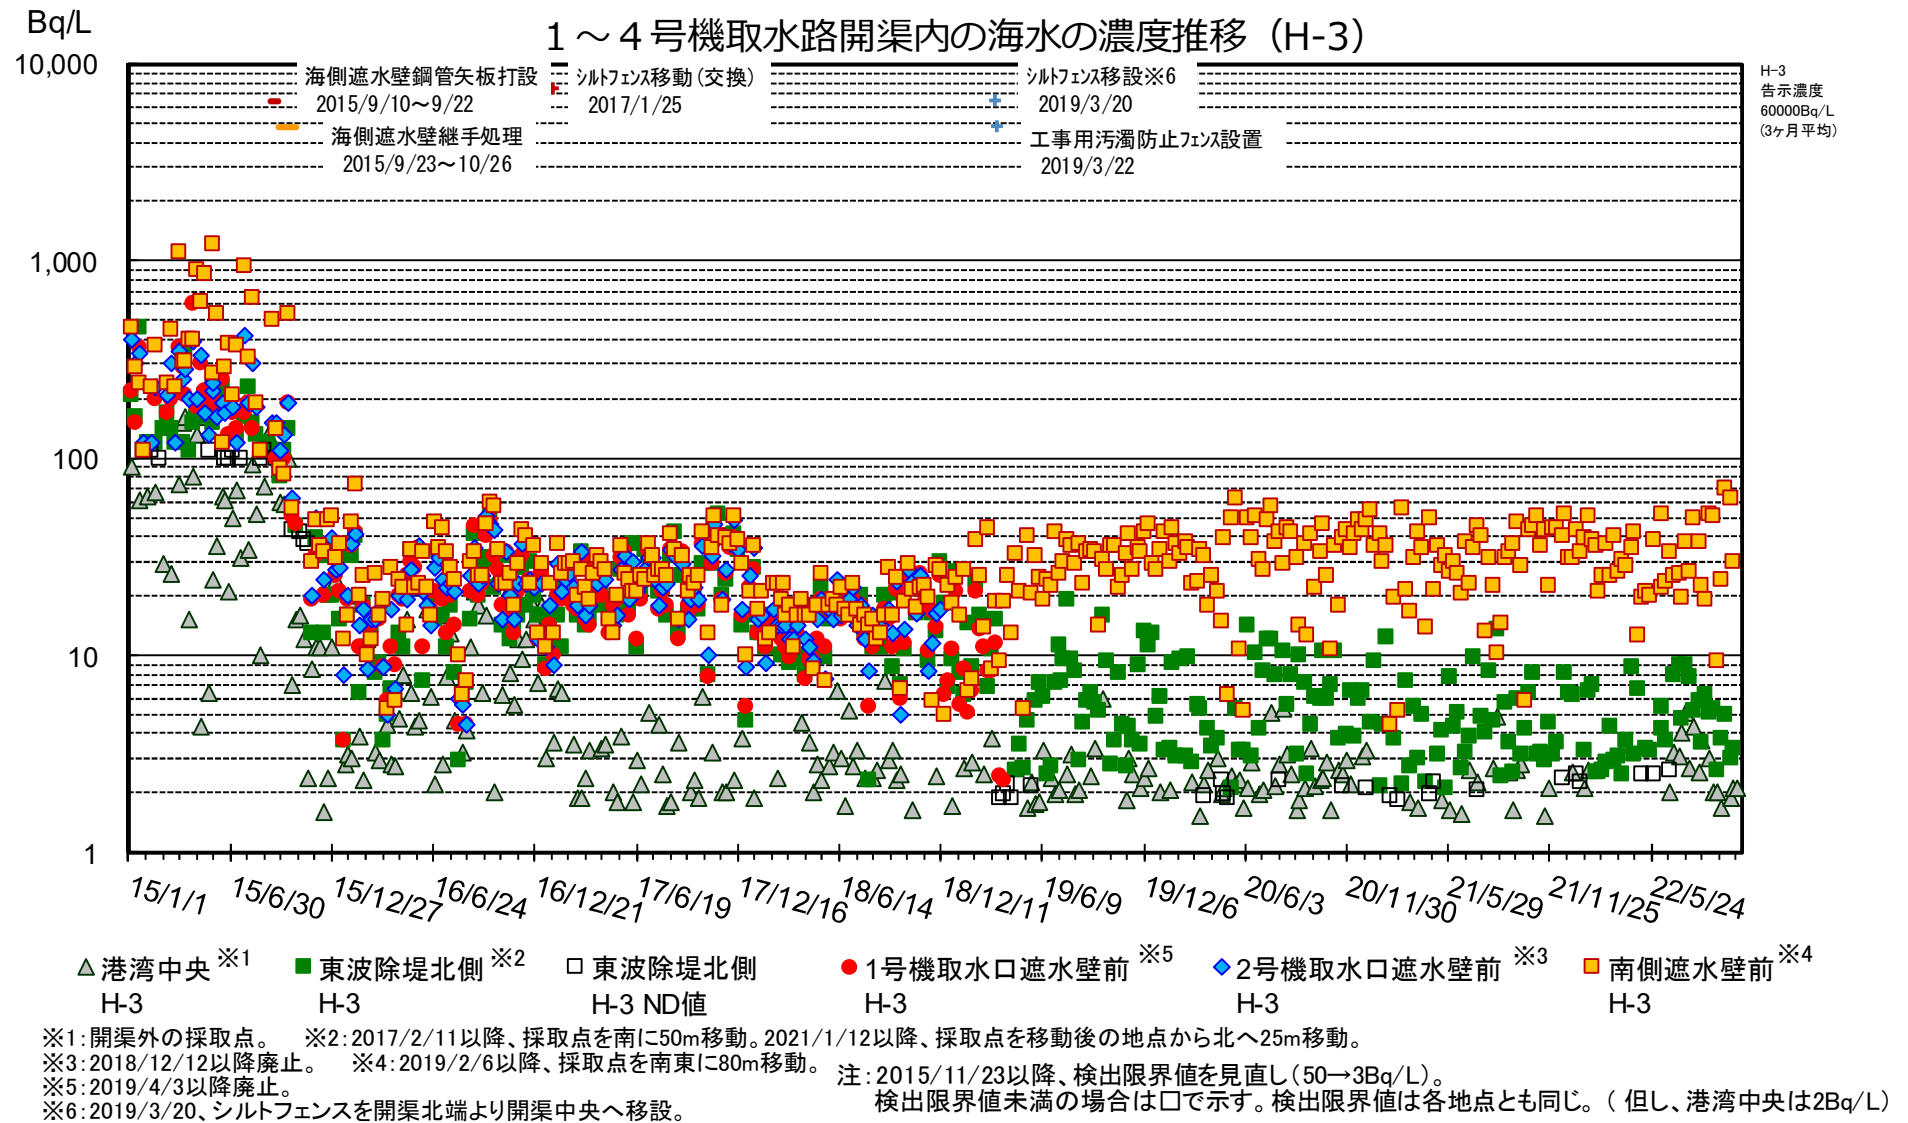
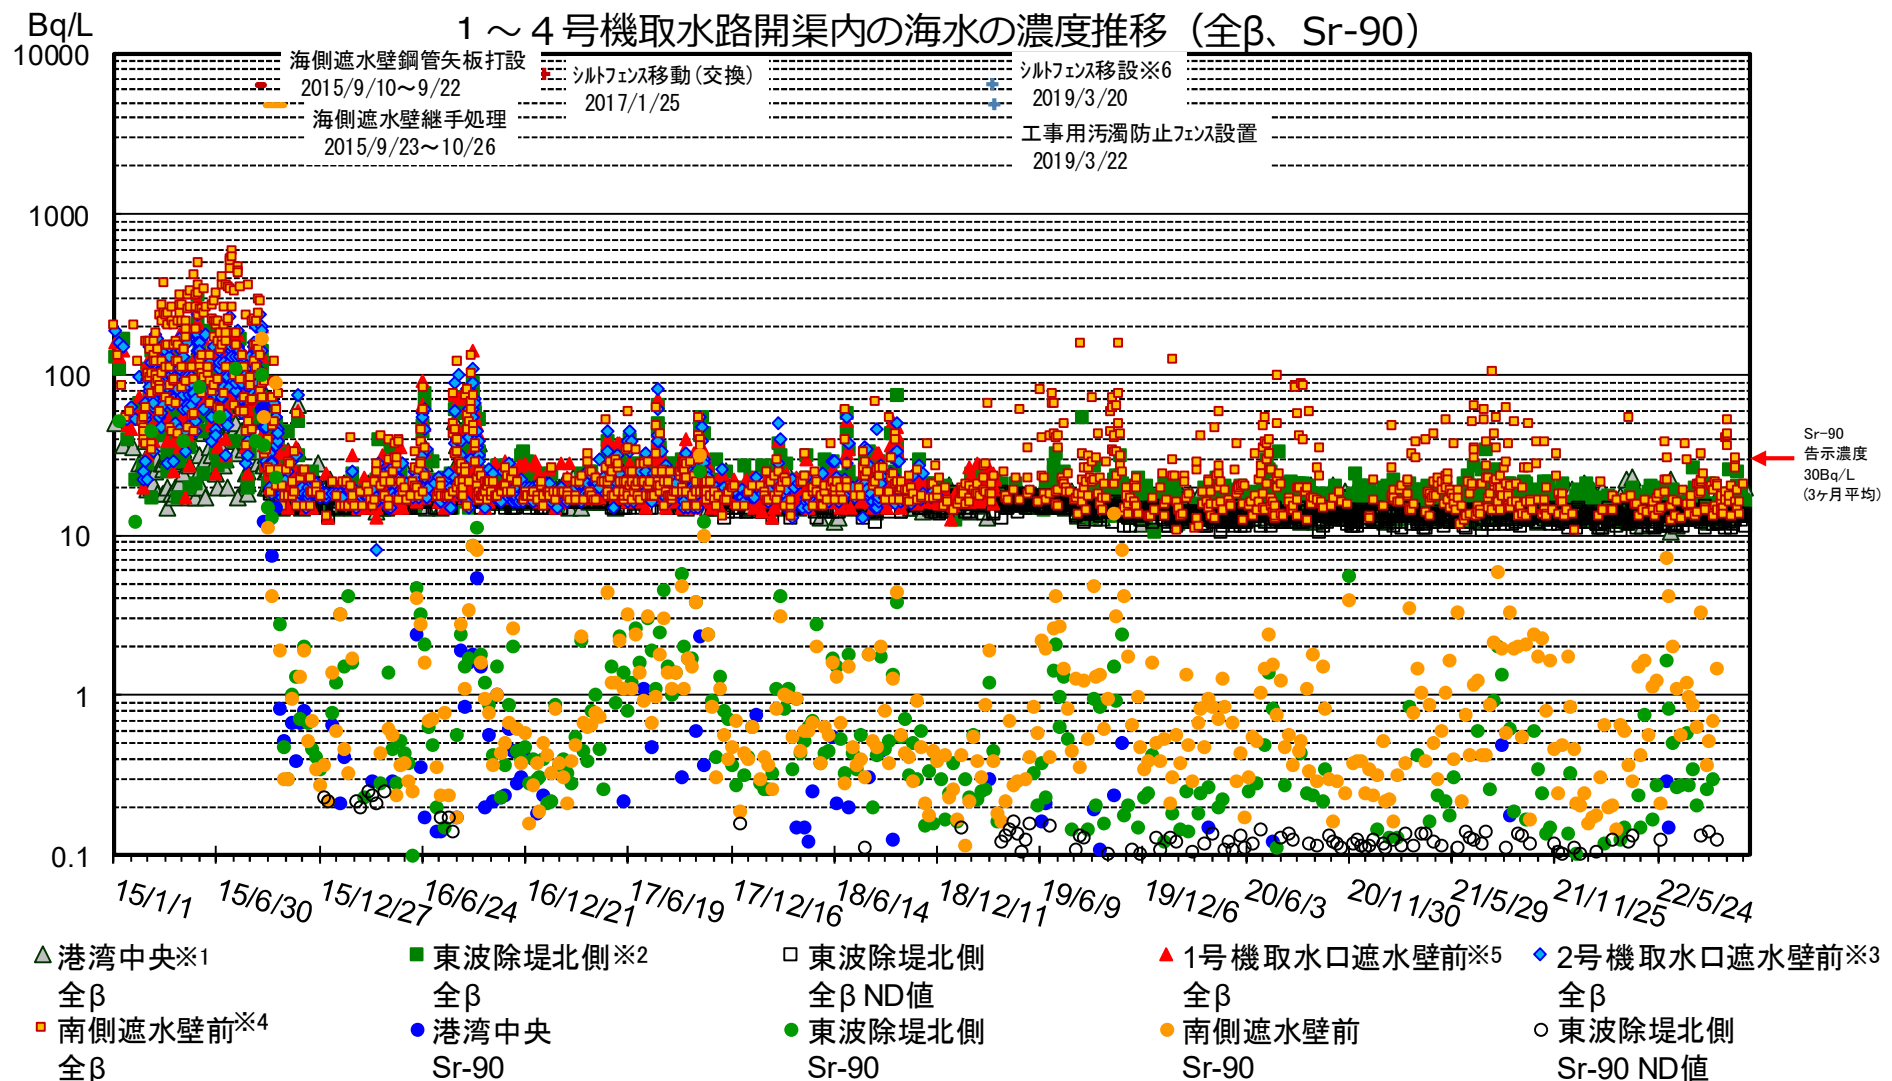
- 告示濃度未満で推移しており、降雨時に一時的なCs-137濃度、Sr-90濃度の上昇が見られるが、長期的には低下傾向が見られる。
- 海側遮水壁鋼管矢板打設・継手処理の完了後、濃度の低下が見られる。
- メガフロート関連工事によりシルトフェンスを開渠中央へ移設した2019.3.20以降、Cs-137濃度について、南側遮水壁前が高め、東波除堤北側が低めで推移している。

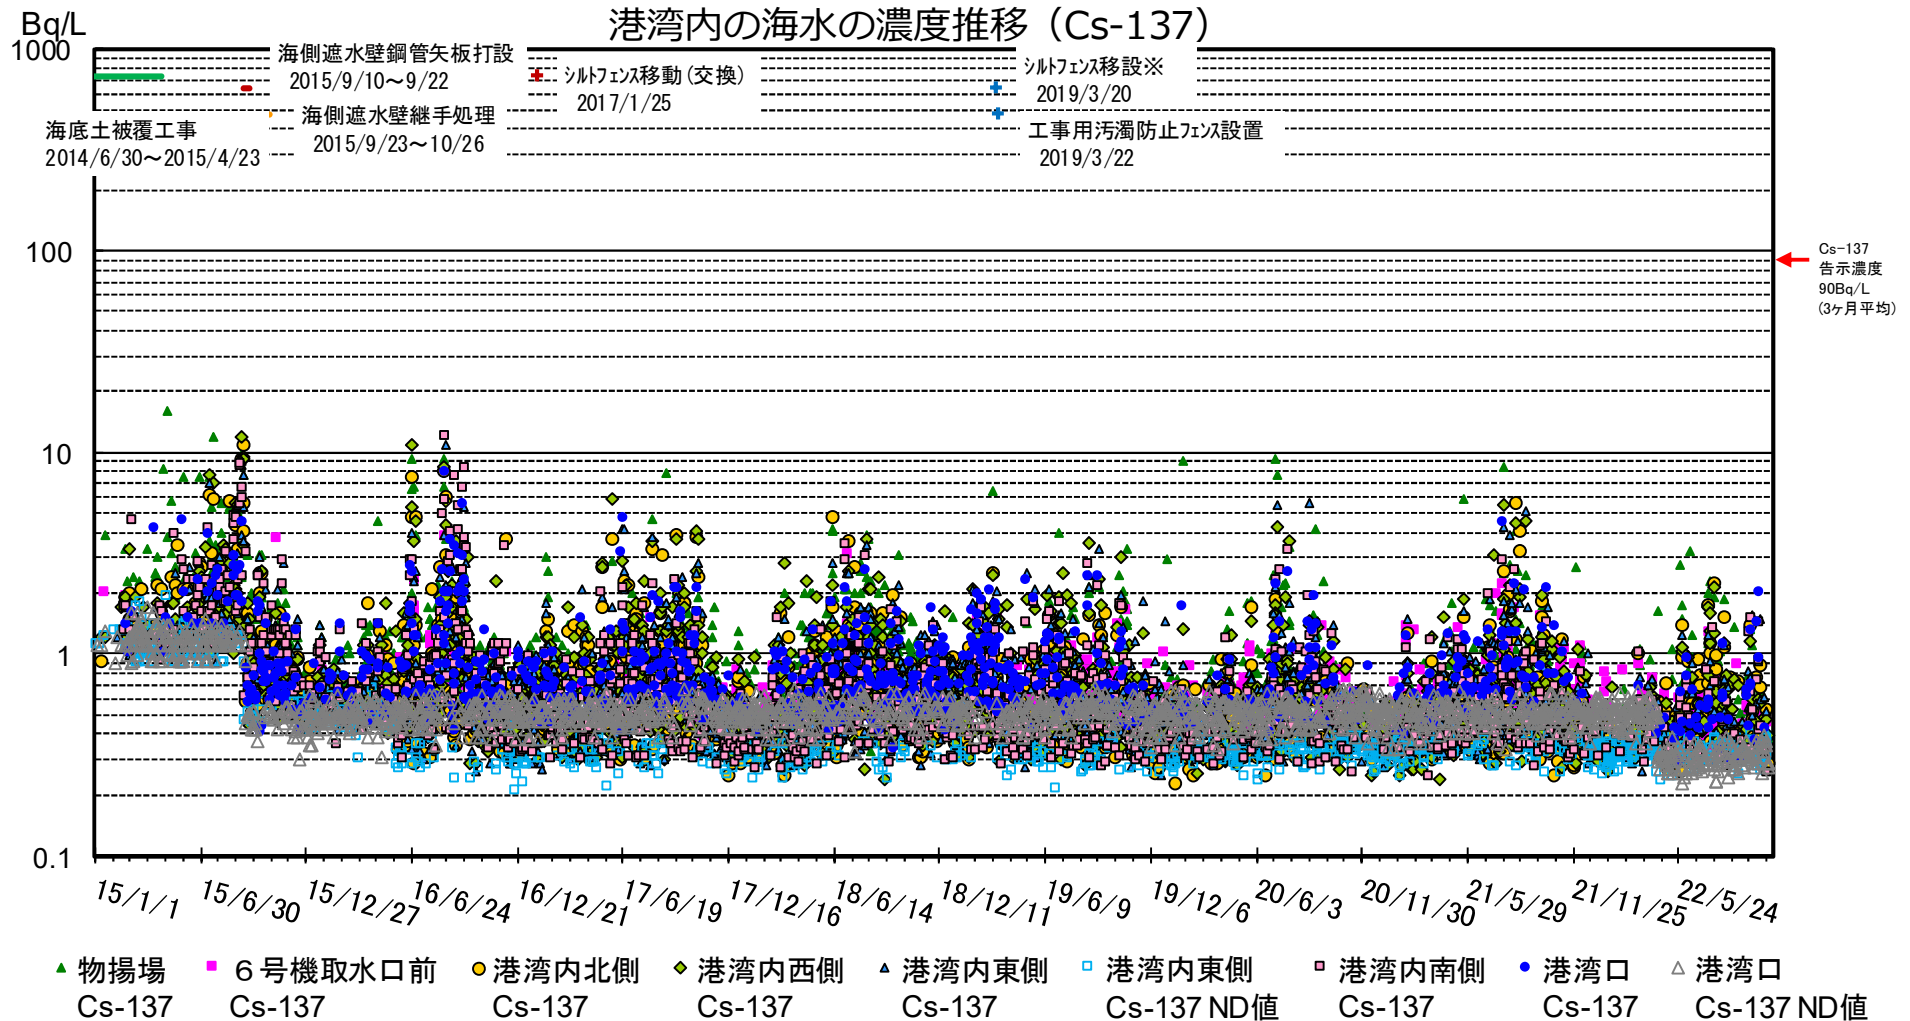
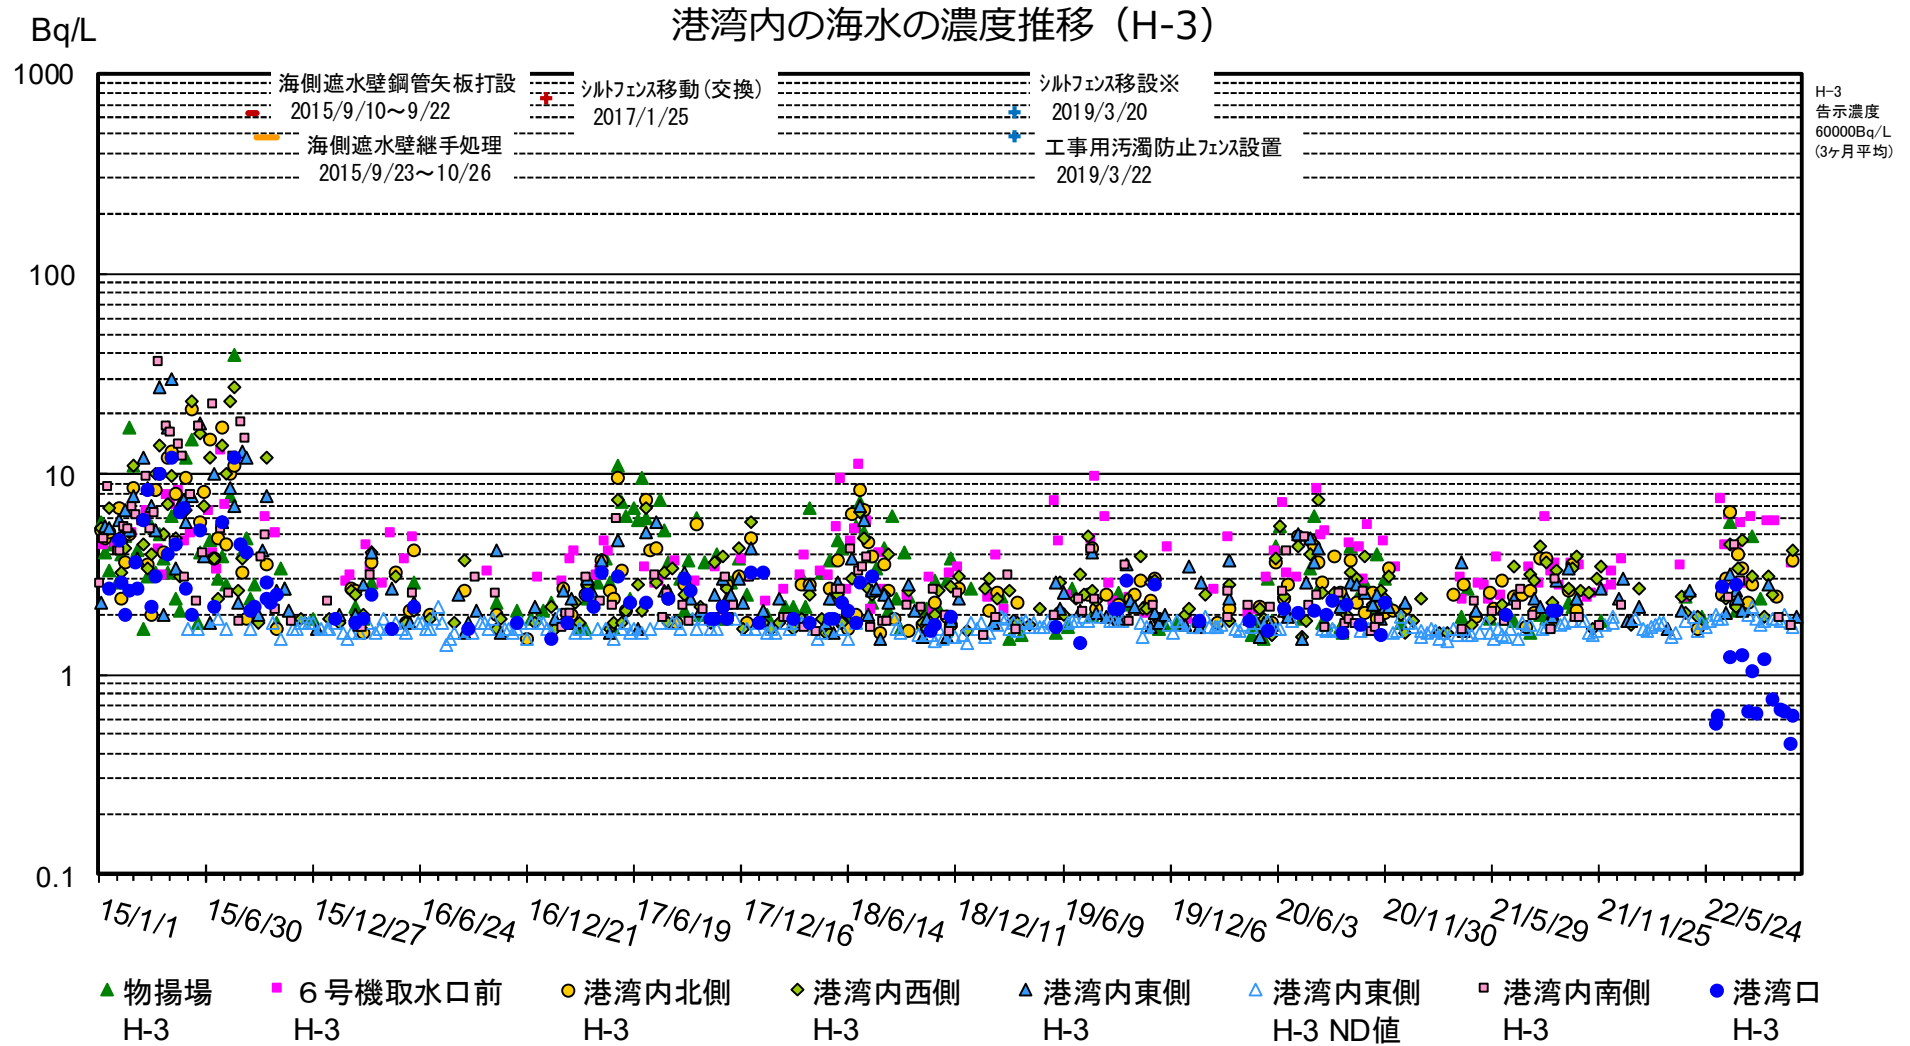
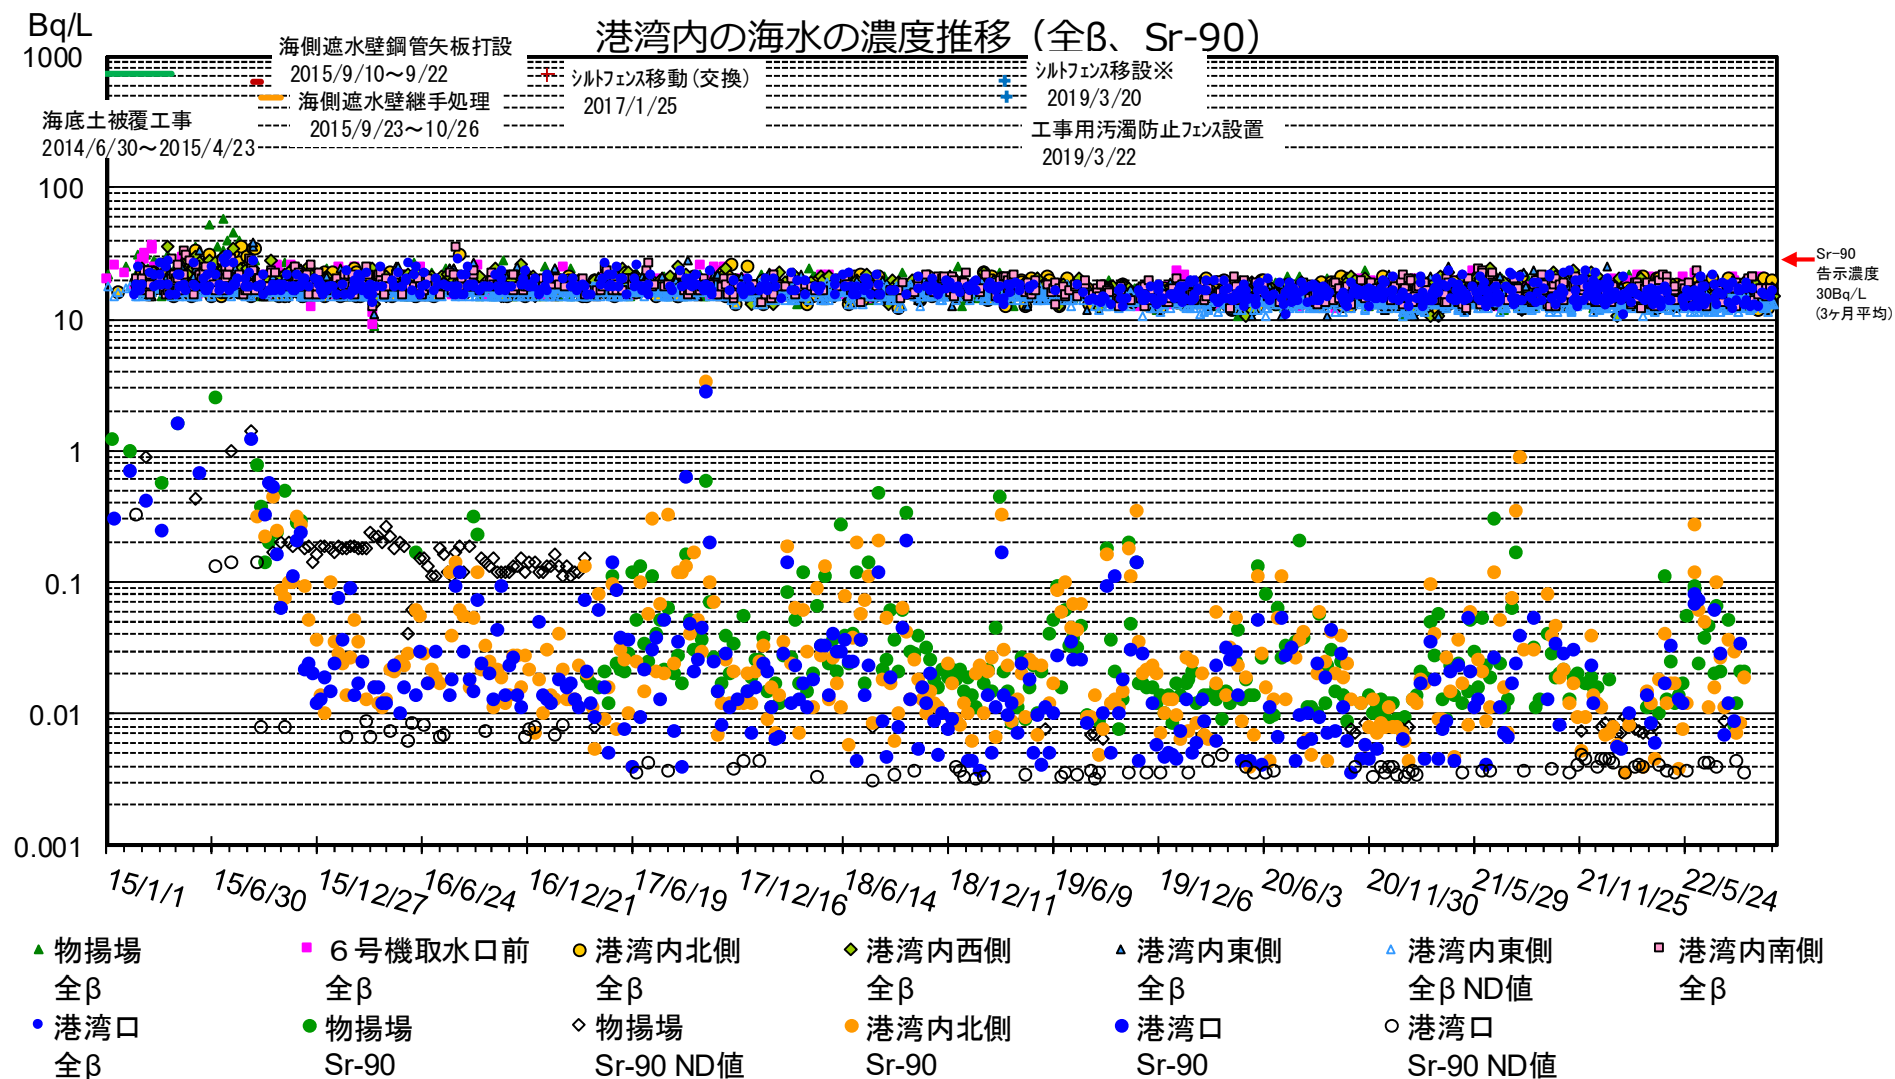
- 告示濃度未満で推移しており、降雨時に一時的なCs-137濃度、Sr-90濃度の上昇が見られるが、長期的には低下傾向が見られる。
- 1～4号機取水路開渠内エリアより低いレベルとなっている。
- 海側遮水壁鋼管矢板打設・継手処理の完了後、濃度の低下が見られる。
