# タービン建屋東側における 地下水及び海水中の放射性物質濃度の状況について

2022/10/27

東京電力ホールディングス株式会社

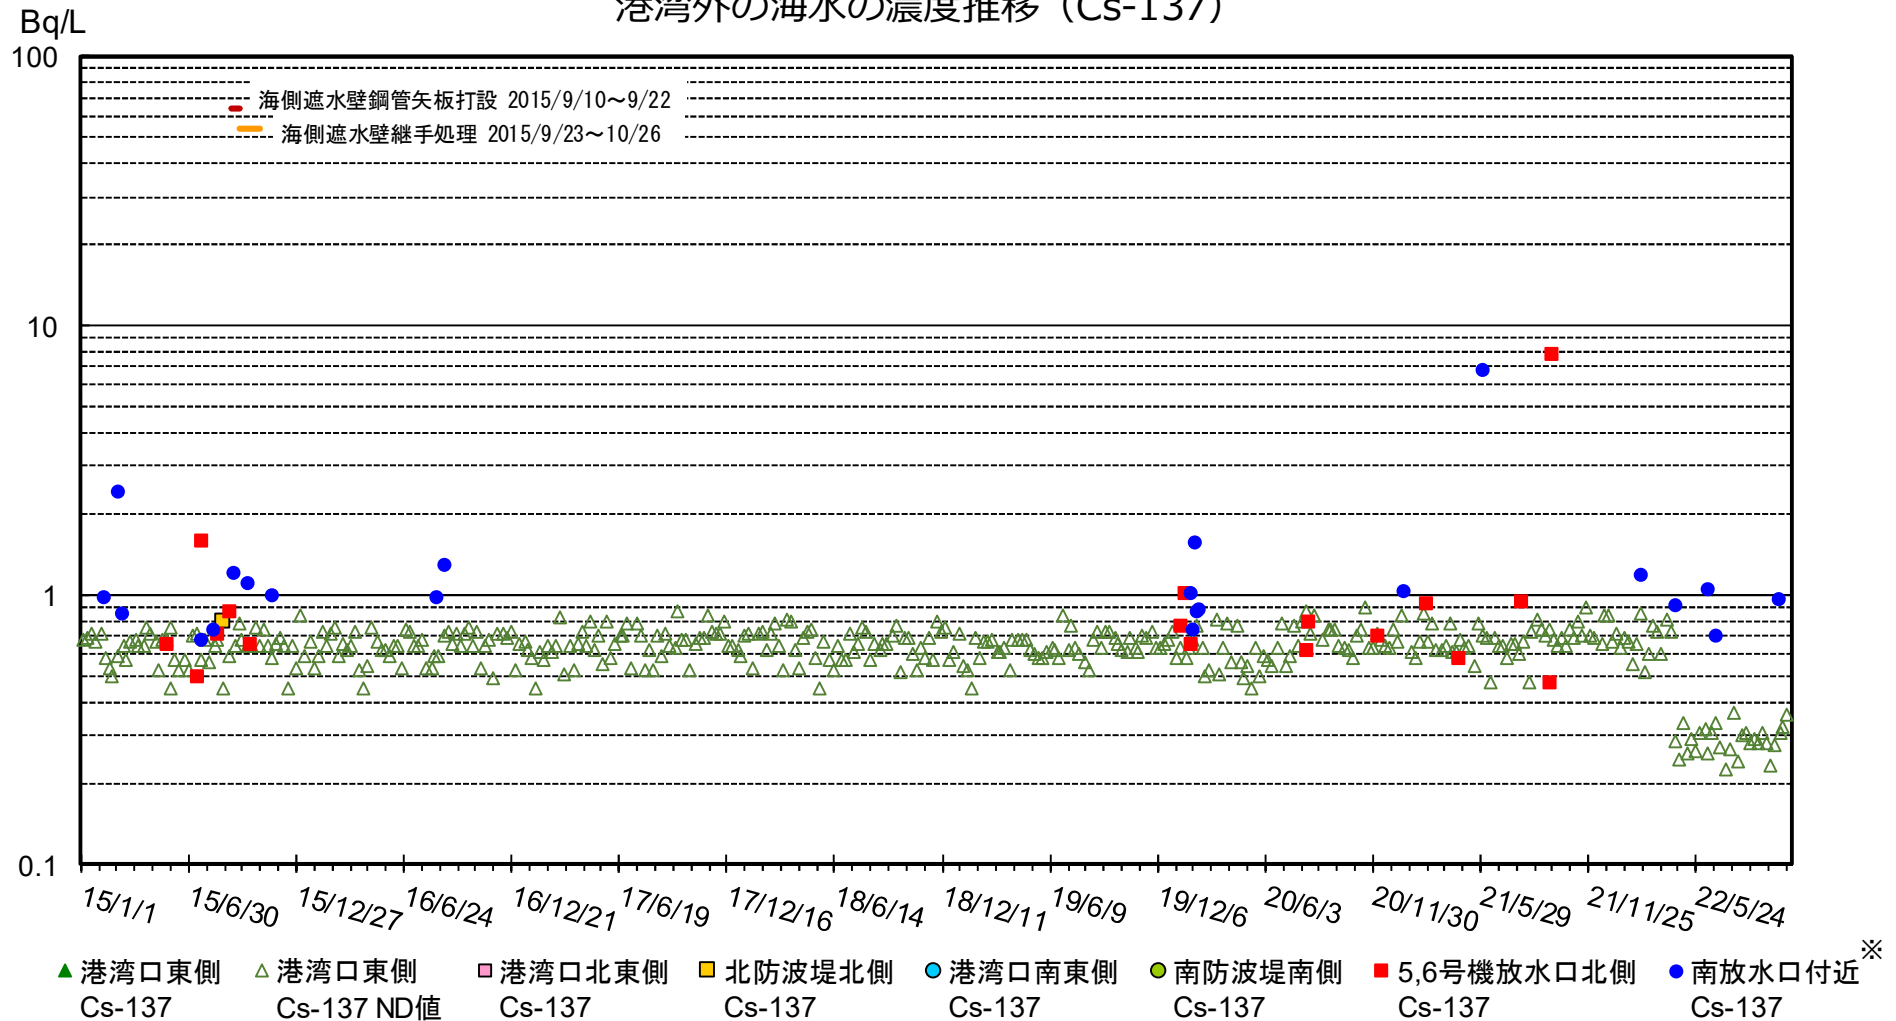
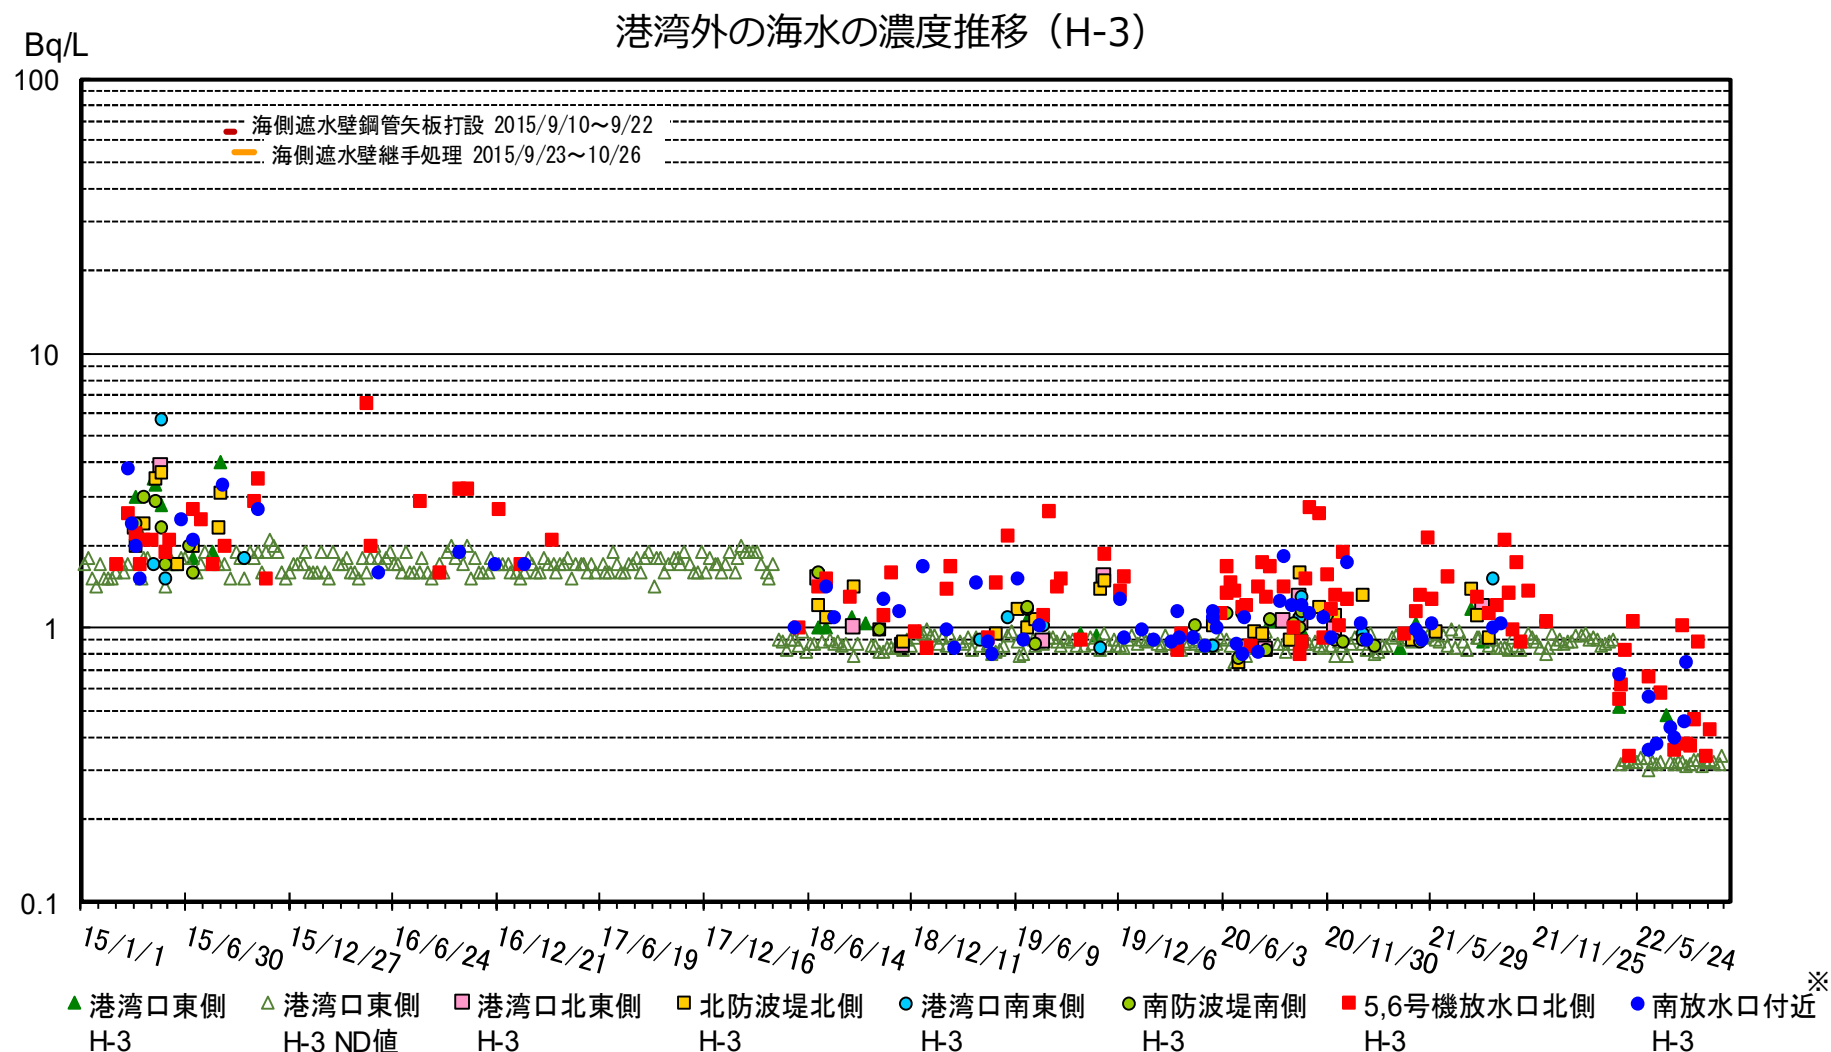
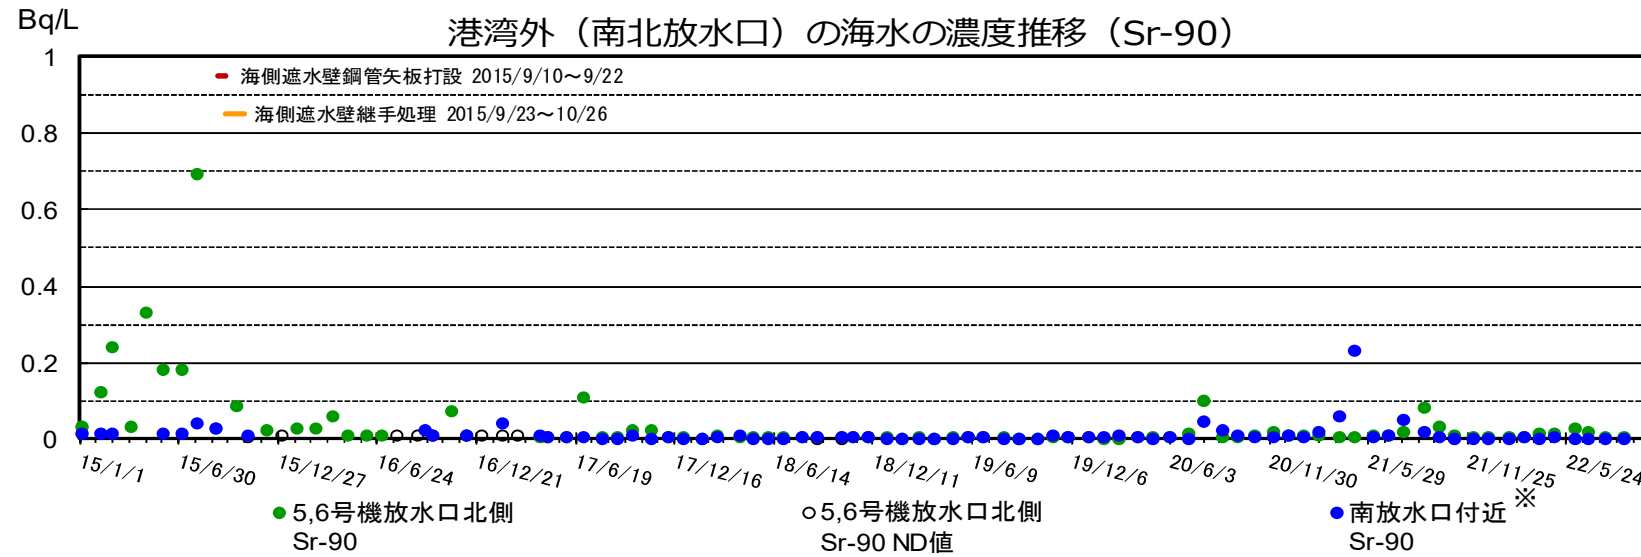
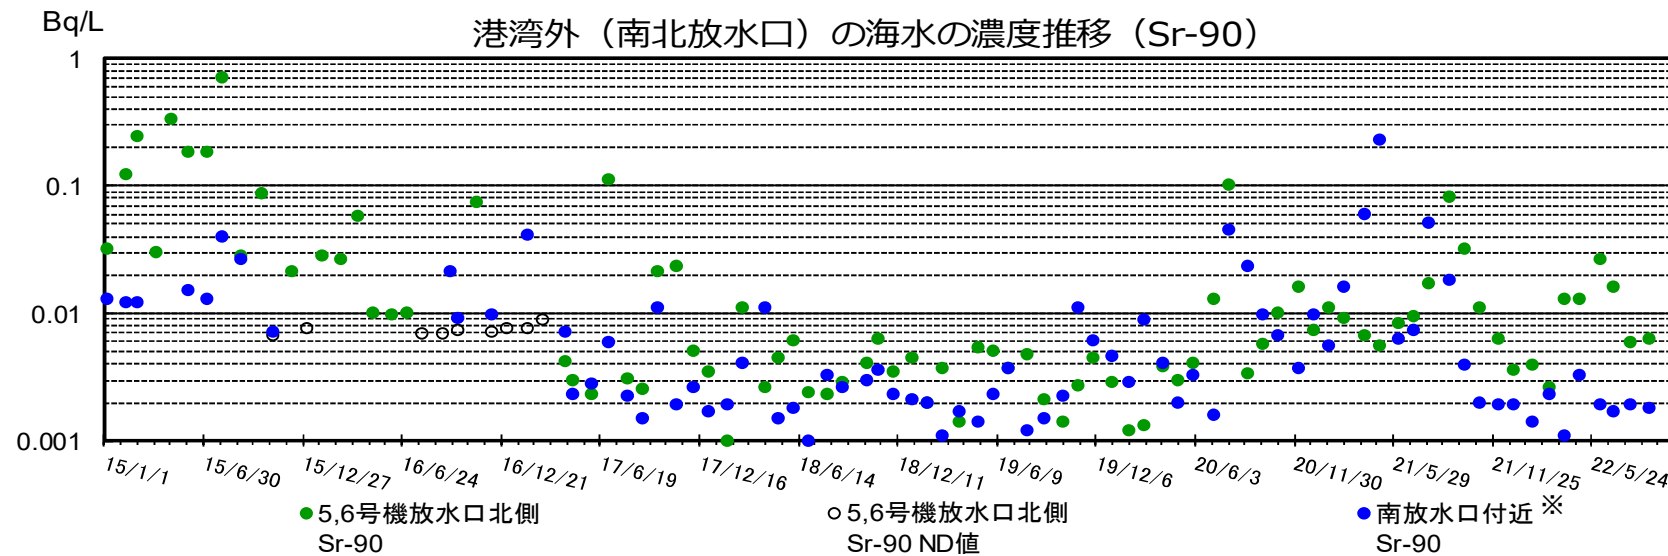
- 海側遮水壁鋼管矢板打設・継手処理の完了後、Cs-137濃度、Sr-90濃度の低下が見られ、低い濃度で推移している。
- Cs-137濃度は、5, 6号機放水口北側、南放水口付近で気象・海象等の影響により、一時的な上昇が観測される事がある。
- Sr-90濃度は、港湾外（南北放水口）で2021年度に変動が見られたが、気象・海象等による影響の可能性など引き続き傾向を注視していく。
