陸側遮水壁設備 ブライン供給配管（本管）
カップリングジョイントの状態監視保全について経過報告

2022年11月24日

東京電力ホールディング株式会社

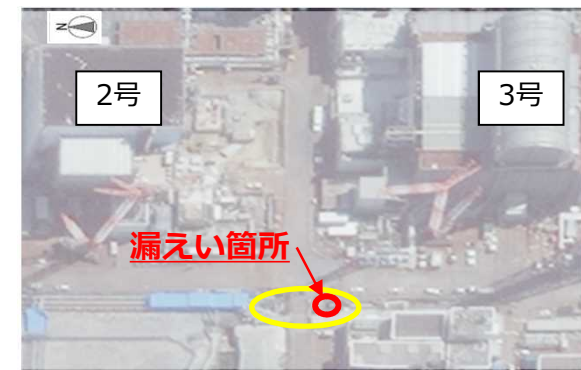
➤ 計測結果 (重点管理箇所の中で最も遊間の値が大きい漏えい箇所のデータを抜粋)

3月7日	4月25日	8月26日	9月22日	10月10日	10月25日
上部	11.0mm	11.1mm	10.9mm	11.5mm	9.8mm*	9.1mm
下部	0.0mm	0.0mm	0.0mm	0.0mm		1.8mm
内側	4.2mm	3.9mm	4.0mm	4.2mm		5.3mm
外側	6.5mm	6.3mm	5.6mm	5.2mm		6.6mm

(配管サイズ：450A)

※10月10日にシムプレートによる調整を実施し、実施後の上部を計測
