# 建屋周辺の地下水位、汚染水発生状況

2022年11月24日

東京電力ホールディングス株式会社

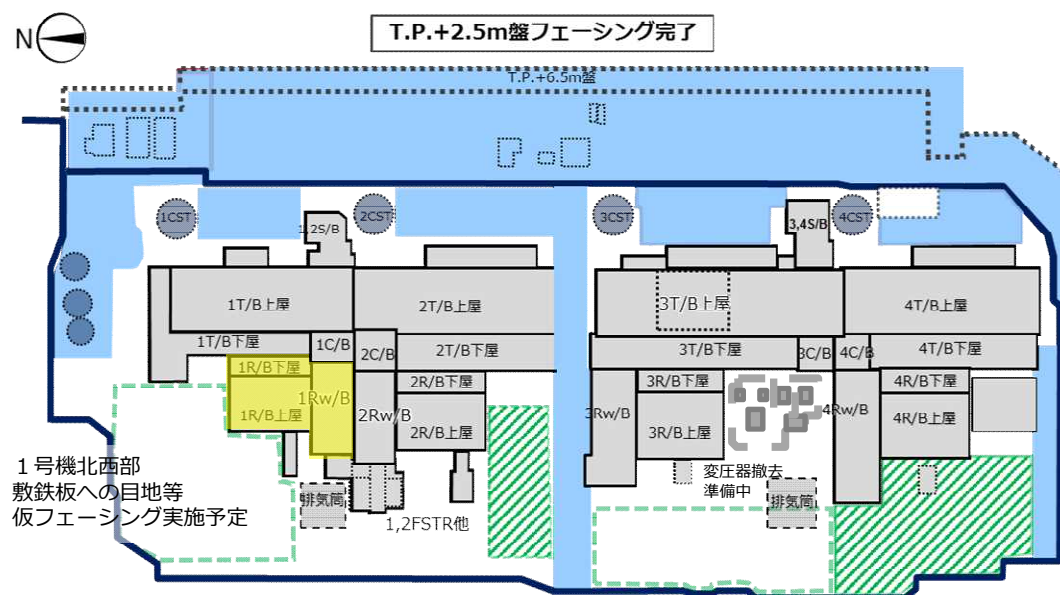
- 1-4号機建屋への雨水・地下水流入量を号機毎から更に建屋毎に再分割した結果、2号機R/Bと3号機T/Bが多いことが確認された。
- 2号機R/Bと3号機T/Bについて、通年及び少雨期も流入量が多い傾向は変わらず、少雨期に関してはほぼこの2箇所の建屋への流入が支配的である。
- 1号機は、ほぼ雨水の流入であり、カバー工事により抑制可能と考えている。
- 2号機、3号機の降雨時の流入量に関してはフェーシングを進めて行く事で抑制していくと考えている。
- 1号機、4号機の地下水流入量は殆ど確認されていないため、建屋の底盤からの流入は限定的と思われる。

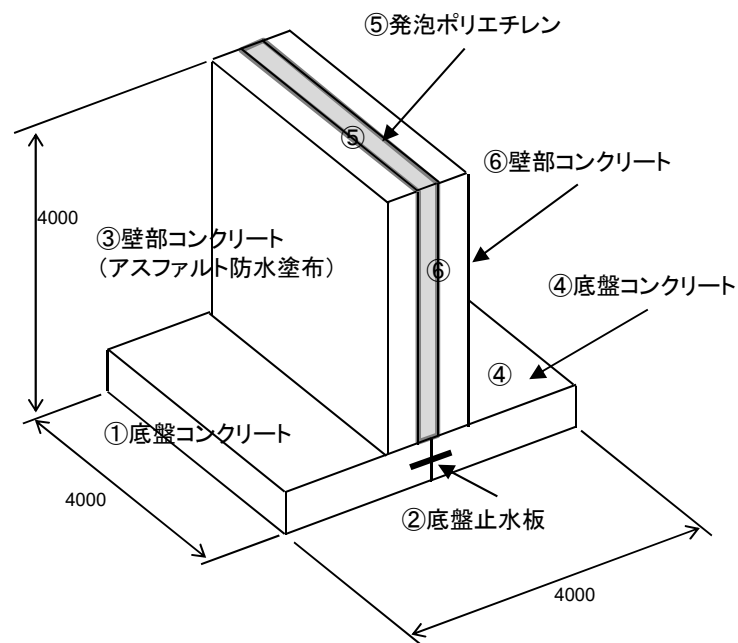
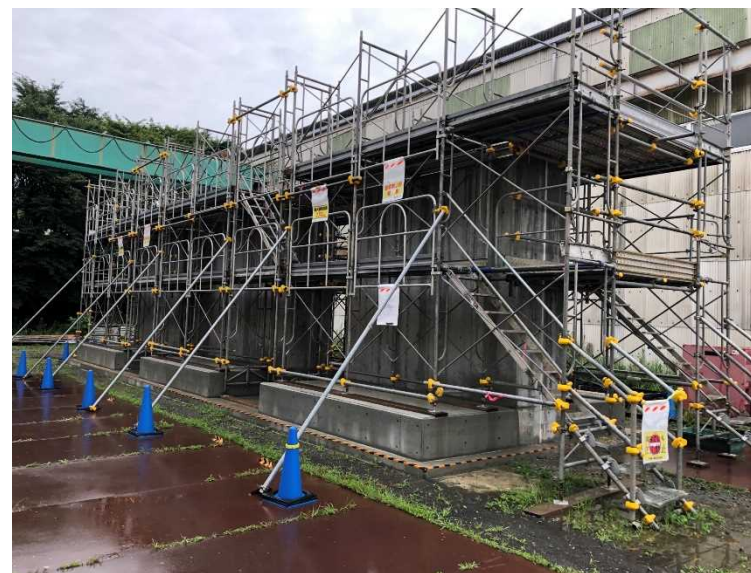
写真1. 試験体構築完了

- 削孔試験は、約4m程度の高さから、50mmの発泡ポリエチレンに止水部を構築する、削孔方法を複数種類で確認する予定
- 削孔試験に関しては、建屋壁（コンクリート：硬質）と発泡ポリエチレン（軟質）が混在した箇所を鉛直方向に精度よく施工可能かどうか、構外にて施工試験を行う。
- 特に、材料透水試験で確認されたように、界面境界が弱部になる可能性があるため、アスファルト防水の撤去が可能かどうかについても確認していく予定

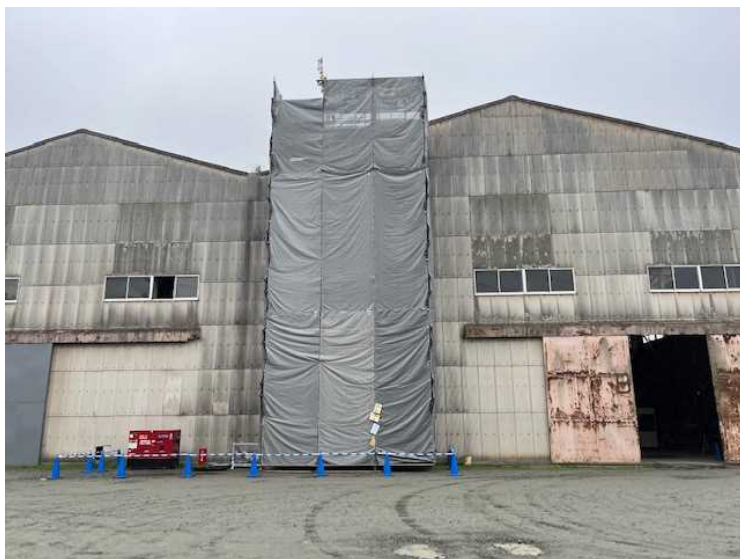
試験（全景）

- 材料打設試験は、構外ヤードでφ50mmのパイプを用いて、約10m以上の上部から止水材の打設を行った。
- 材料に関しては3種類、打設手法について3種類について、打設時に底部2mに水がある状態で行った。
- 手押しポンプ打設はホース先端が液面下部1m程度になるように、自由落下打設は10m程度上部から、電動ポンプは配管底部にホース先端を固定してそれぞれ打設した。
- 自由落下打設では一部の材料で材料分離などを生じる結果が確認された。
