福島第一原子力発電所
増設雑固体廃棄物焼却設備の状況について

2022年11月24日

東京電力ホールディングス株式会社

2. 排ガス冷却器灰排出機の過負荷に関する原因と対策について

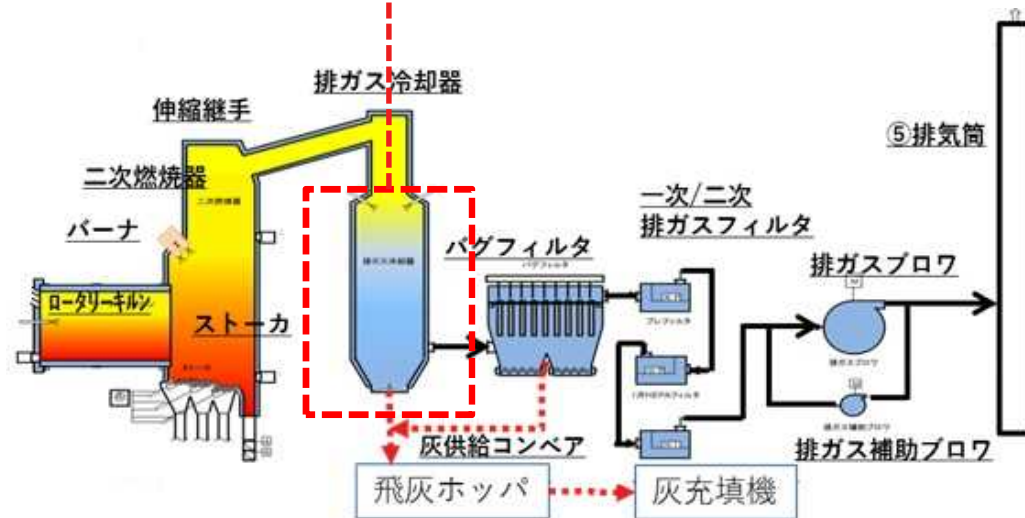
- 点検の結果、排ガス冷却器の灰排出シュートが詰まり、排ガス冷却器底部に灰が堆積したことが過負荷の原因と判明。
- シュートの詰まり除去および灰排出機の点検を実施し、灰を掻き出すスクレーパに一部変形を確認したが、排ガス冷却器底部との干渉や電動機の電流値等に異常はなく、当面は運転可能と判断。(変形したスクレーパは現停止期間中に交換する)

- 6月10日停止時の原因となった泥状の灰がシュート下部に残存・付着しており、10月17日からの運転で生じた灰が徐々に堆積・閉塞に至ったと推定。

- シュートの詰まり除去・清掃を行い、詰まりが無いことを目視確認する。
- 運転時にコンベア覗き窓から灰の性状を適宜確認する。(6月に確認された泥状の灰に対しては対策済み。詳細は参考参照)
- 詰まりの早期検知のため、シュートの表面線量を当面確認し、兆候が確認された際は打診による解消を試みる。
