# 汚染水対策の現況と今後について

2022年12月21日

東京電力ホールディングス株式会社

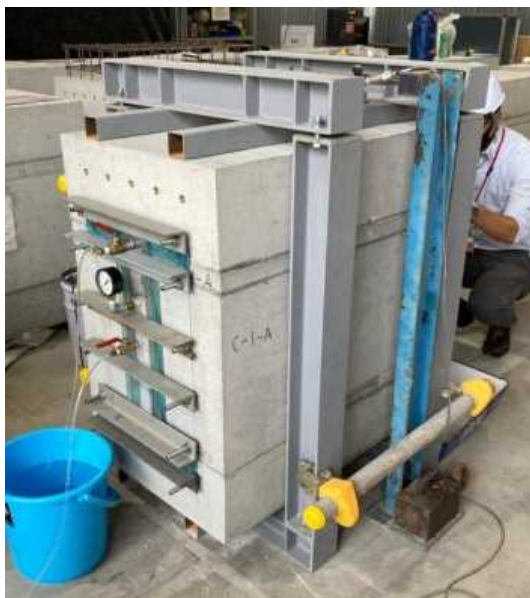
写真1. 試験体（加圧側）

- 材料透水試験は、約1m程度の試験体を作成し、材料3種、止水幅3種、施工法2種の18種類の試験に加えて、止水部を構築しない、発泡ポリエチレンのみの試験を行っている。
- 止水部に関しては、発泡ポリエチレン及びコンクリートに囲まれた範囲で構築している。
- 試験の結果、止水部とコンクリートの界面からののにじみ程度が確認された。

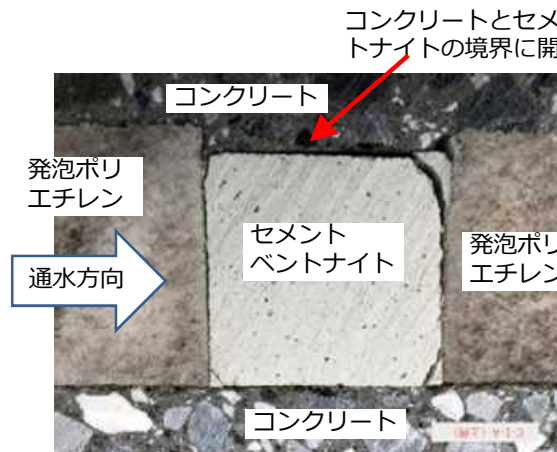
(2) セメントベントナイト  
気中打設の切断面

- セメントベントナイト気中打設（幅5cm）では、コンクリートとセメントベントナイトの境界に開口が確認された。このため、通水量が多くなったと考えられる。
- 開口の原因は、セメントベントナイトの乾燥収縮と想定され、セメントベントナイトは使用不可
