# 3号機廃棄物地下貯蔵建屋 原子炉冷却材浄化系廃樹脂貯蔵タンク室 漏えい樹脂の回収状況について

2022年12月22日

東京電力ホールディングス株式会社

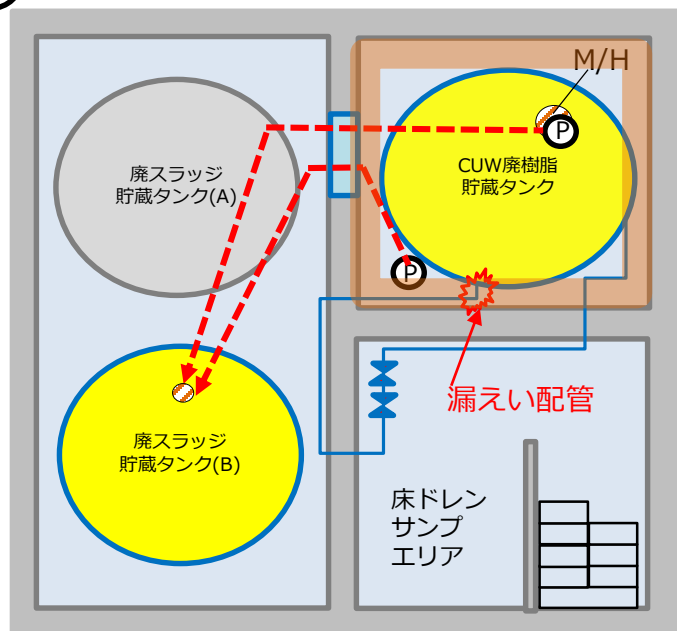
- 2020年9月1日 3号機廃棄物地下貯蔵建屋（以下：当該FSTR建屋）地下階の原子炉冷却材浄化系廃樹脂貯蔵タンク（以下：CUW廃樹脂貯蔵タンク※）に接続する配管から廃液および廃樹脂が漏れいしていることを確認。
- 漏れいした廃樹脂は2021年6月より当該FSTR建屋の廃スラッジ貯蔵タンク（B）に回収を開始し、2022年11月末に完了したことを報告する。

3号機FSTR建屋地階 ㊦ 回収用ポンプ

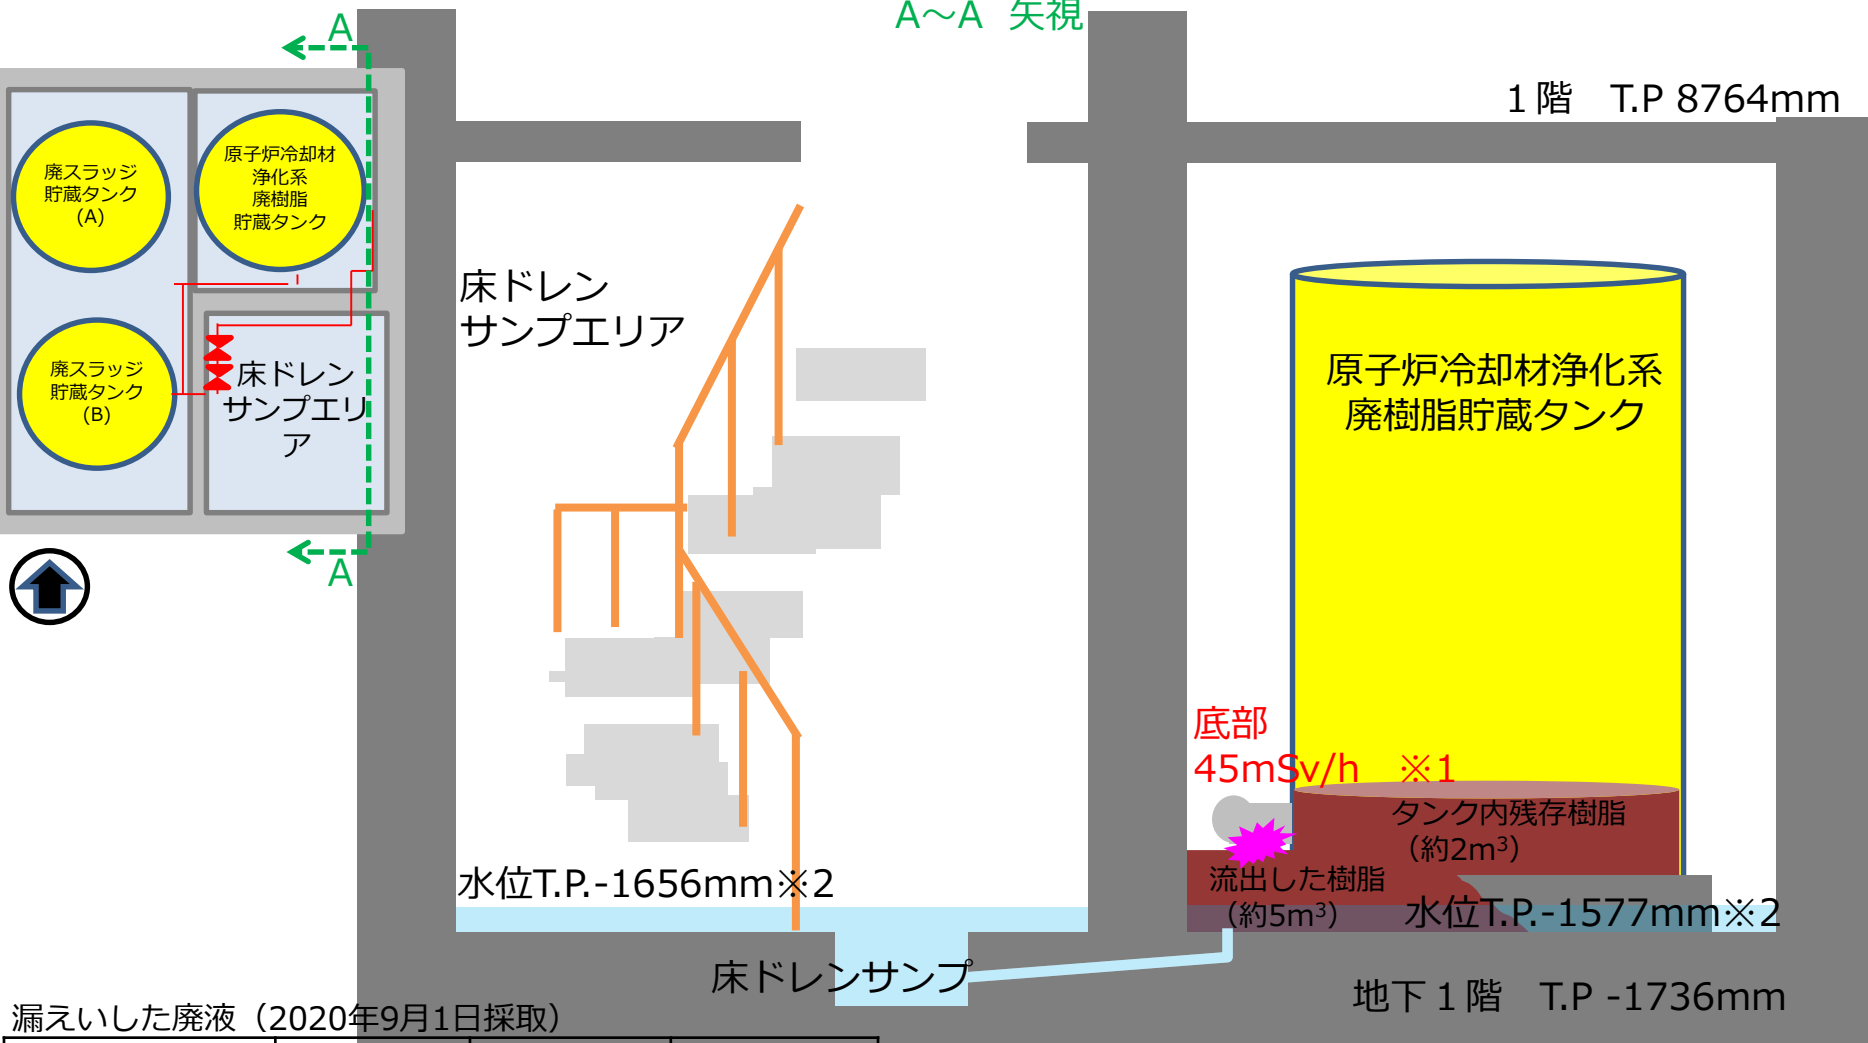
A~A 矢視

| Cs-134 | Cs-137 | Co-60 | 全β |
| 検出限界未満<br>( $< 2.6 \times 10^2$ ) | $9.9 \times 10^4$ | $6.7 \times 10^4$ | $1.8 \times 10^5$ |

※1 2020年9月10日時点  
※2 2022年11月30日時点

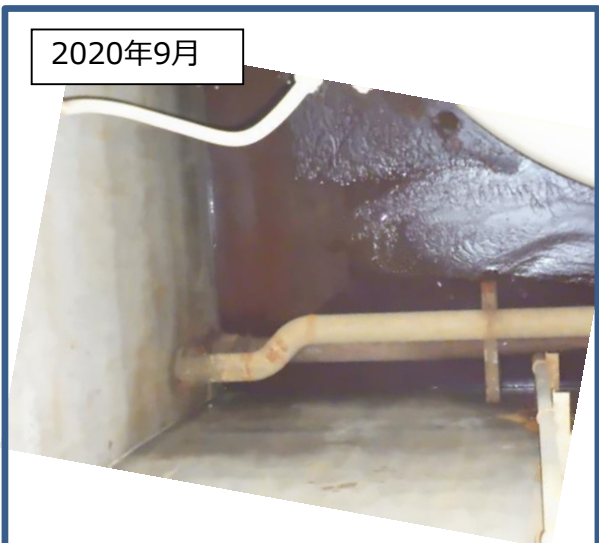
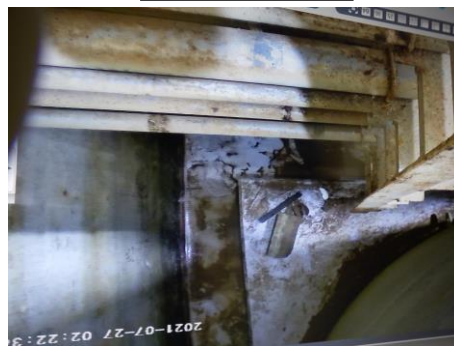
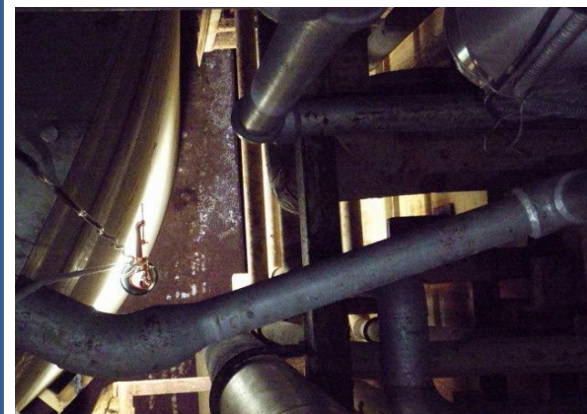
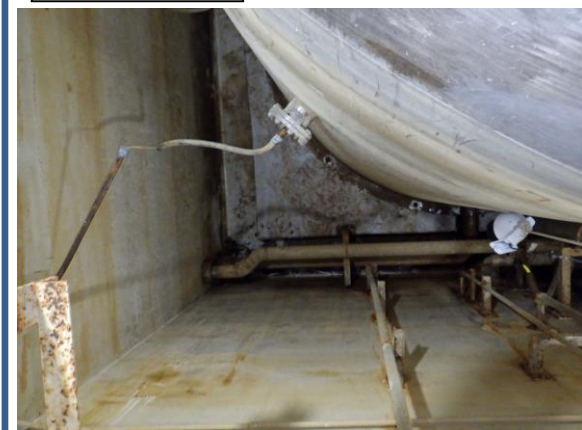
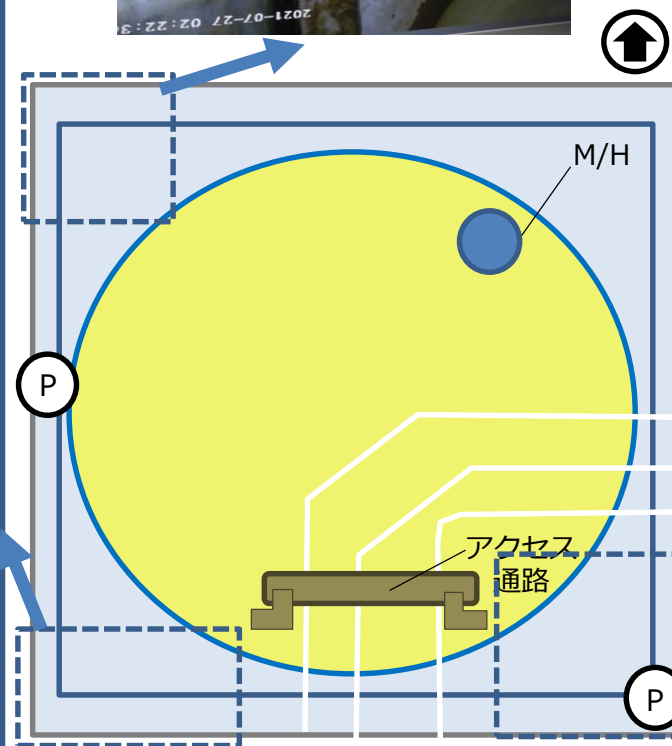
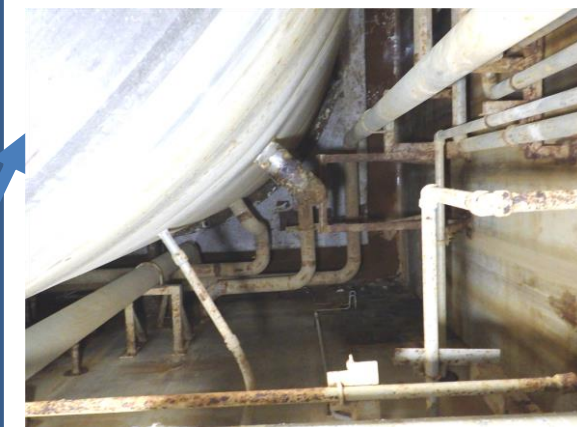
- ①水中ポンプ ②操作ポール+水中カメラ, 回収治具  
③散水ホース ④監視モニター

- 樹脂の乾燥・固化のため、散水により樹脂を崩しながらポンプで廃スラッジ貯蔵タンク（B）へ回収。
- 回収に当たり、土嚢でエリアを分けて（下図A～C）回収を行い、現状では床面が露出するようになった。

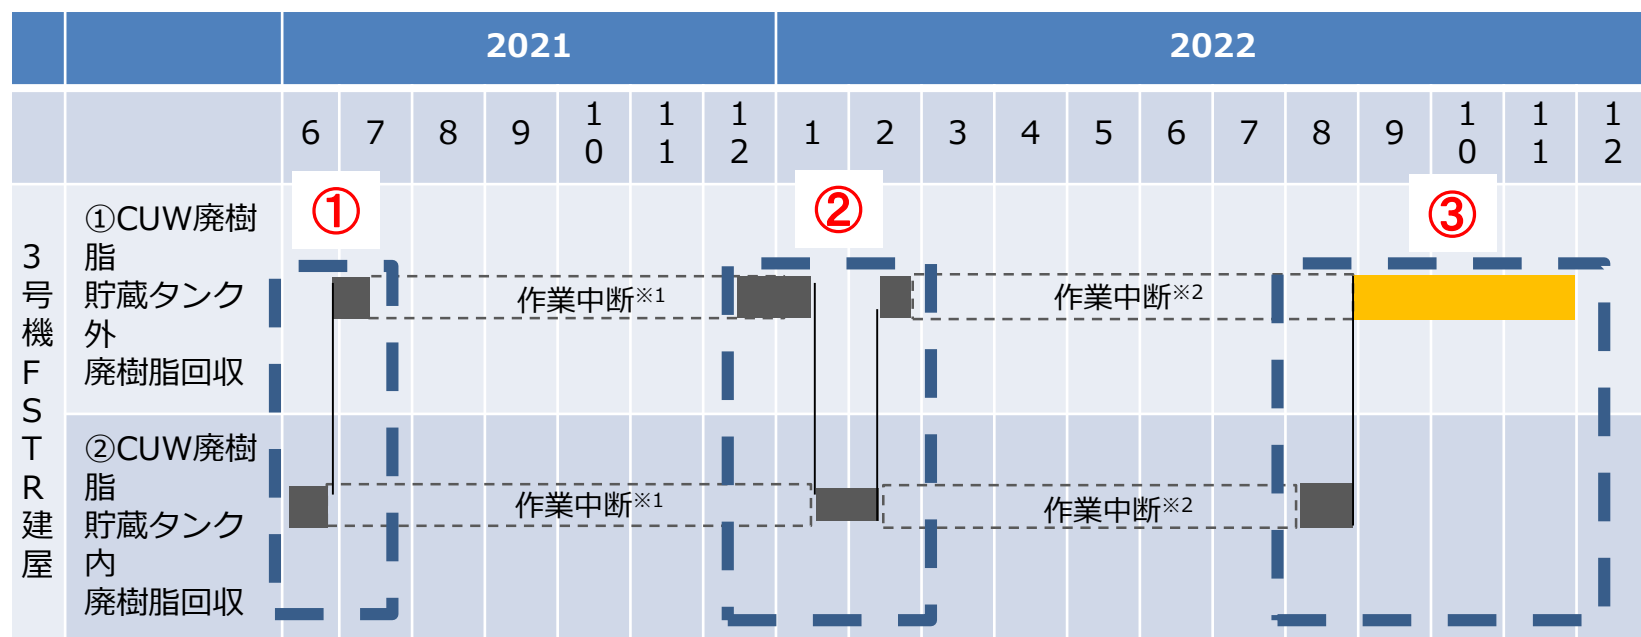
※1漏えいした樹脂の乾燥に起因する回収方法の検討・  
現場調査・モックアップ等

※2タンク天板開口部作成に向けた方針検討及びモックアップ・タンク外回収方法  
の検討

- タンク内からの漏えいリスクが解消されたことから、9月よりタンク外の廃樹脂回収へ移行し、11月30日をもって回収作業を終了した。

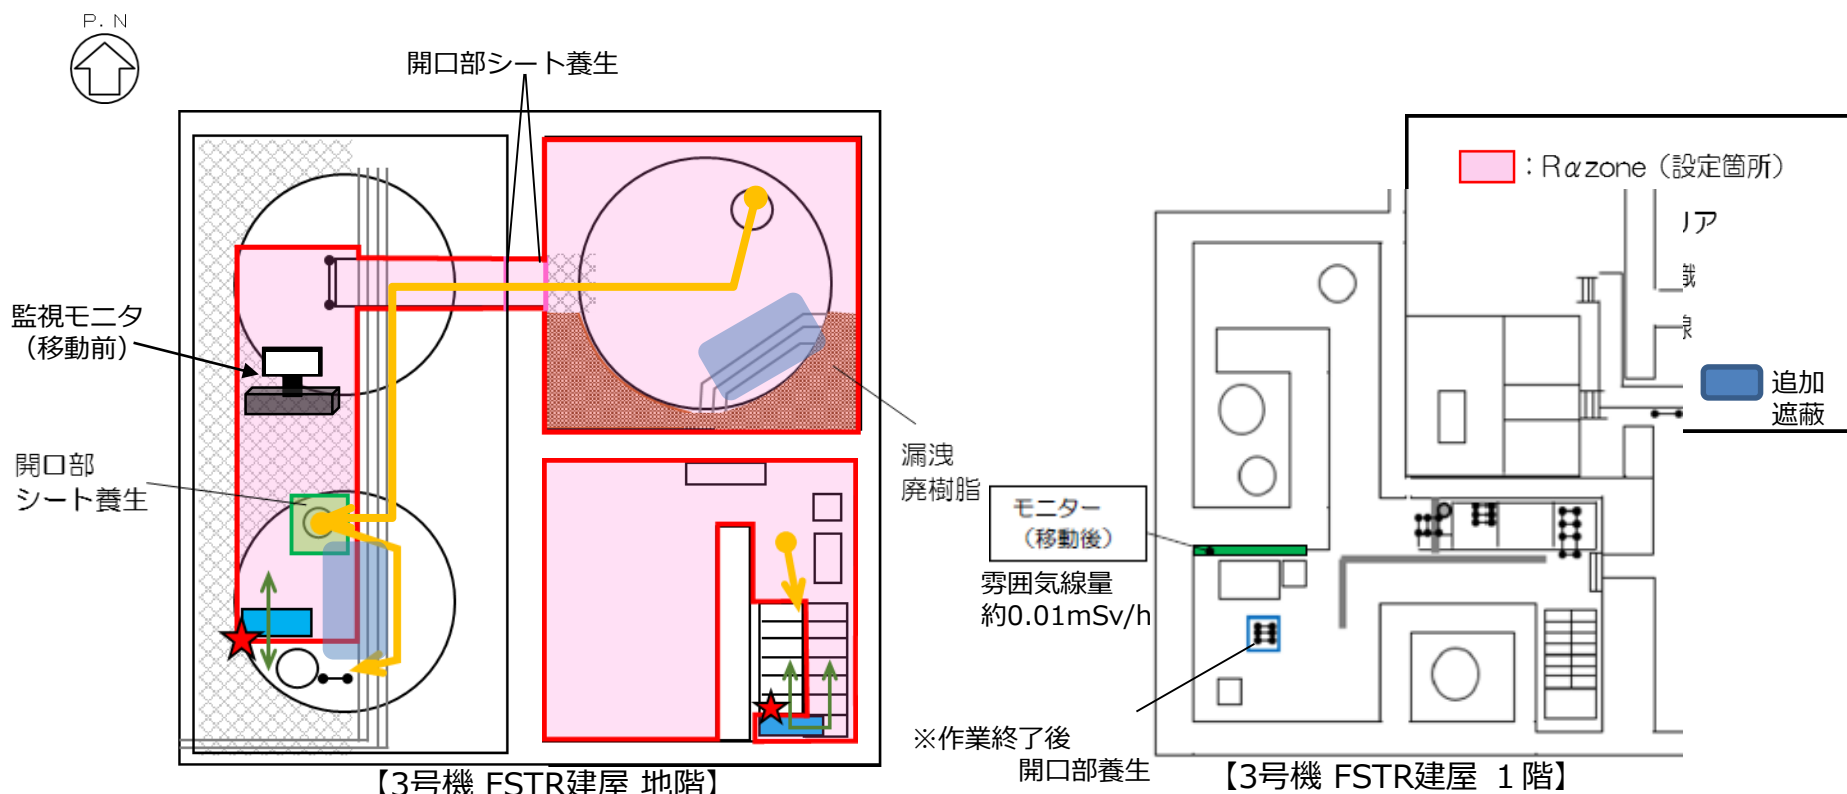
【3号機 FSTR建屋 地階】

空間線量率

| No. | γ線(mSv/h) | | |
| | 現在<br>2022/11/22 | タンク外終了時<br>2022/2/28 | 回収前<br>2021/1/18 |
| ① | 0.11 | 0.7 | 4.0 |
| ② | 0.23 | 0.7 | 4.0 |
| ③ | 0.5 | 0.9 | 4.0 |
| ④ | 0.025 | 0.025 | 0.020 |
