共用プールからキャスク仮保管設備への使用済燃料 構内輸送作業の状況について

2022年12月22日

東京電力ホールディングス株式会社

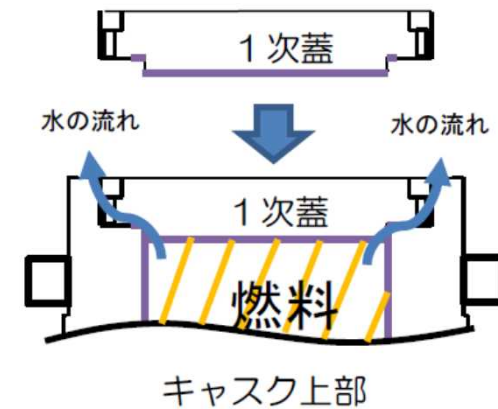
- 観察状況から、一次蓋が気密性を満足しない理由は、プール内での一次蓋取り付け時の酸化鉄（クラッド）またはカルシウム成分（粒子状またはイオン）がフランジ面に入り込み異物となっていると推定。
- 原因の切り分けのため、3基目のキャスクを用い、共用プールに沈めた後燃料を装填せず一次蓋を取り付け、気中に引き上げ気密性確認を実施。基準超過は発生しなかった。また、フランジ面の観察の結果、2基目で見られた白色上の堆積物（炭酸カルシウム）は確認されなかった。燃料をキャスクに装填することにより、気密性に影響を与えていると推定。

推定原因		
物質		付着要因
酸化鉄(クラッド)		一次蓋取り付け時の水流によりフランジ面に付着
粒子状カルシウム (炭酸カルシウム)	燃料に付着	
カルシウムイオン	プール内に溶解	水分蒸発, または真空乾燥過程で炭酸カルシウムとして析出
