# 1号機 PCV内部調査（後半）について

2022年12月22日

技術研究組合 国際廃炉研究開発機構  
東京電力ホールディングス株式会社

## 1. 1号機PCV内部調査の概要

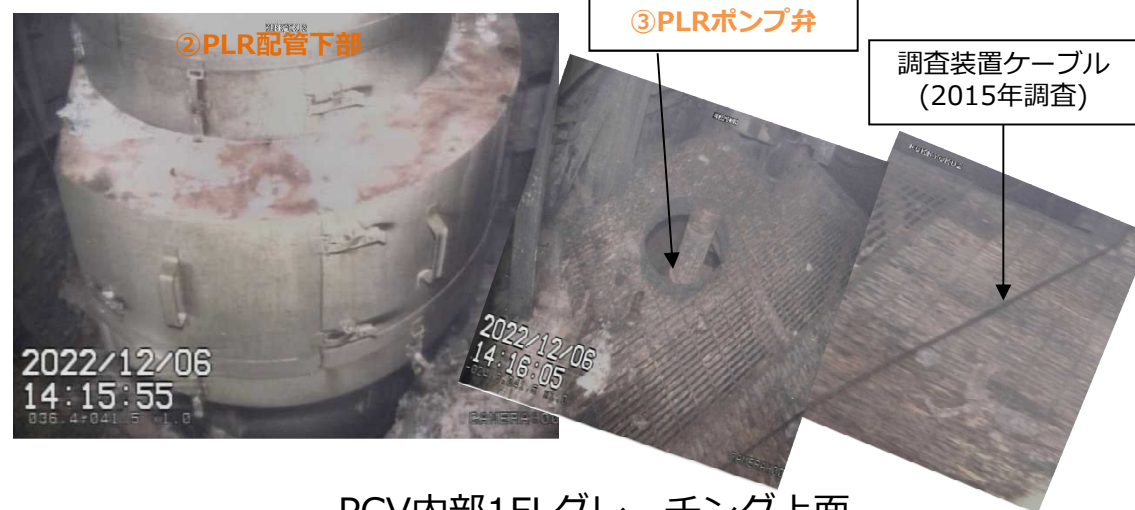
PCV内部1FLグレーチング上面

- 12月6日に実施したROV-Dインストール時、作業監視カメラによりPCV内部1FLの状況を撮影し、以前より鮮明な画像を取得できた

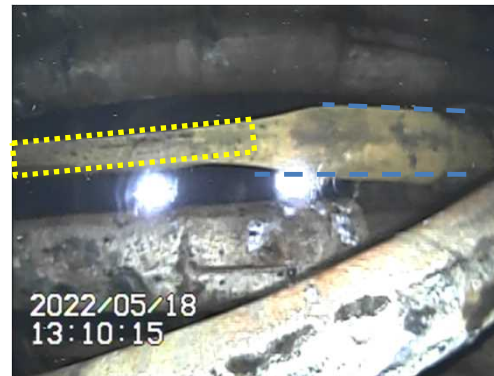
水面より上のRCW配管の状況
