増設雑固体廃棄物焼却設備の状況について

2022年12月22日

東京電力ホールディングス株式会社

概要（廃棄物供給機の電動機ベース据付ボルトの破断）

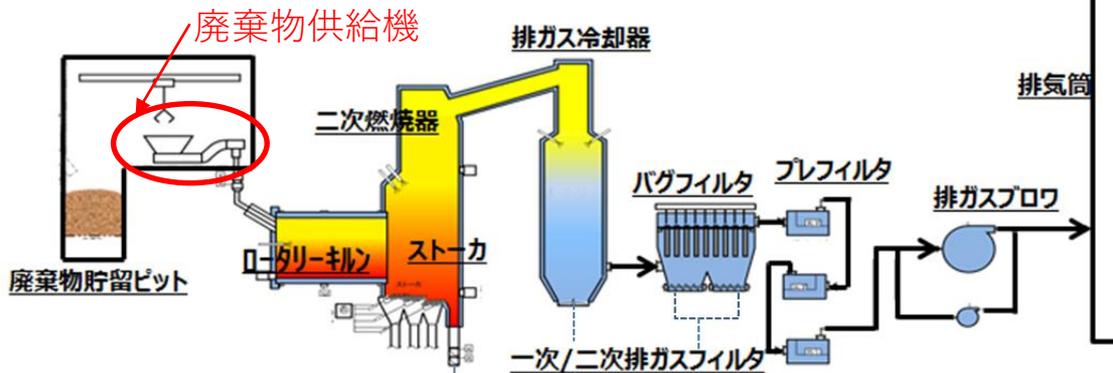
系統図

※木材チップを焼却炉に搬送する機器であり、チップを貯めるホッパと搬送するコンベアから構成される。

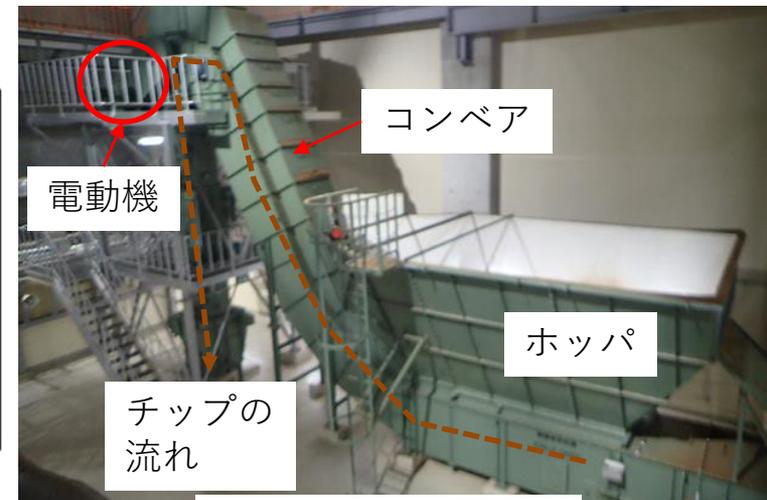
廃棄物供給機外観

- 12月7日、増設焼却炉の廃棄物供給機※を稼働させたところ、電動機部分の異常な振動、浮き上がりを制御室のITV画面にて確認し、当該機器を停止。
- 現場を確認したところ、電動機のベースを架台に接続している据付ボルトについて4か所中2か所が破断、また溶接部の割れを確認。点検・修理のため同日焼却を停止。

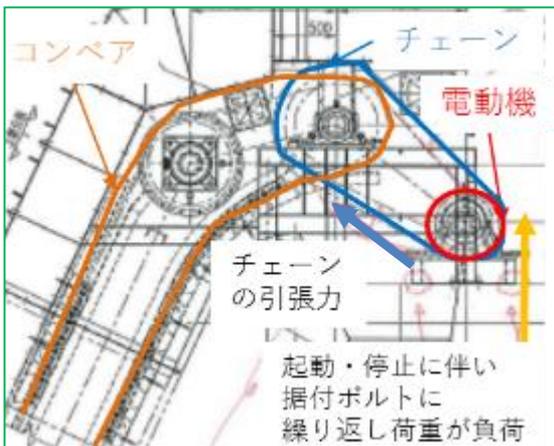
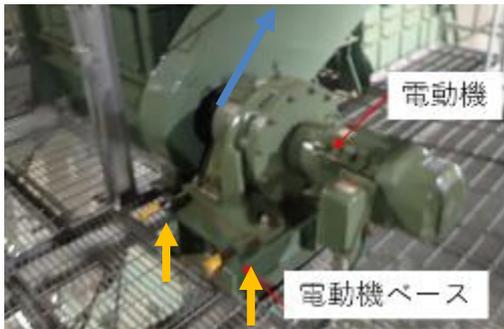
電動機ベースの外力負荷状態

- 同機器は一定の周期で起動・停止を繰り返しており、ボルト締結部への繰り返し負荷により疲労破壊が進み、ボルトの強度が低下し、12月7日に延性破壊に至った。
- また、下記の施工状況により、ボルト締結部のガタツキを生じる要因となり、ボルトの疲労破壊が進展したと推定。
 - ボルト穴は位置調整のため拡張されており、せん断力によりワッシャが変形
 - 電動機ベースのボルト締結面はC型鋼であり傾斜があるが、平ワッシャを使用
- ボルトの疲労評価を踏まえ、ボルトの強度(材質・径)及びワッシャ形状を見直し。
