# タービン建屋東側における 地下水及び海水中の放射性物質濃度の状況について

2022/12/22

東京電力ホールディングス株式会社

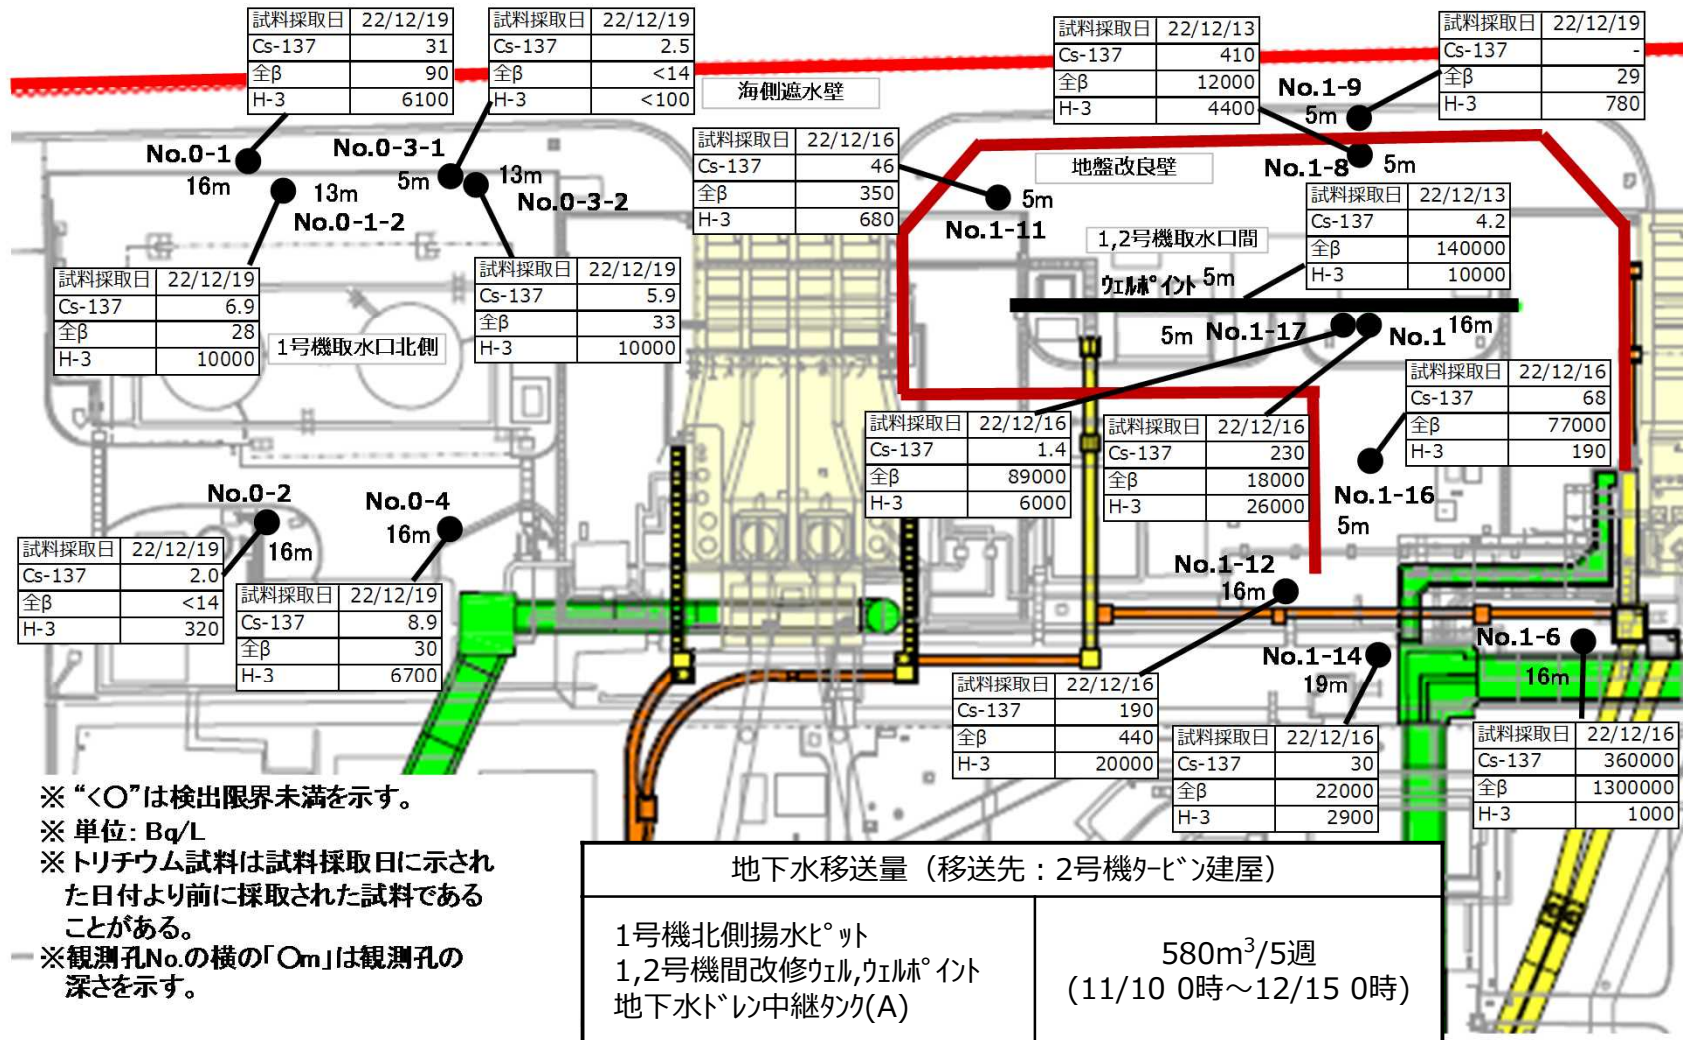
# タービン建屋東側の地下水濃度 (1/2)

No.0-3-2、No.1、No.1-6については、変動調査中。

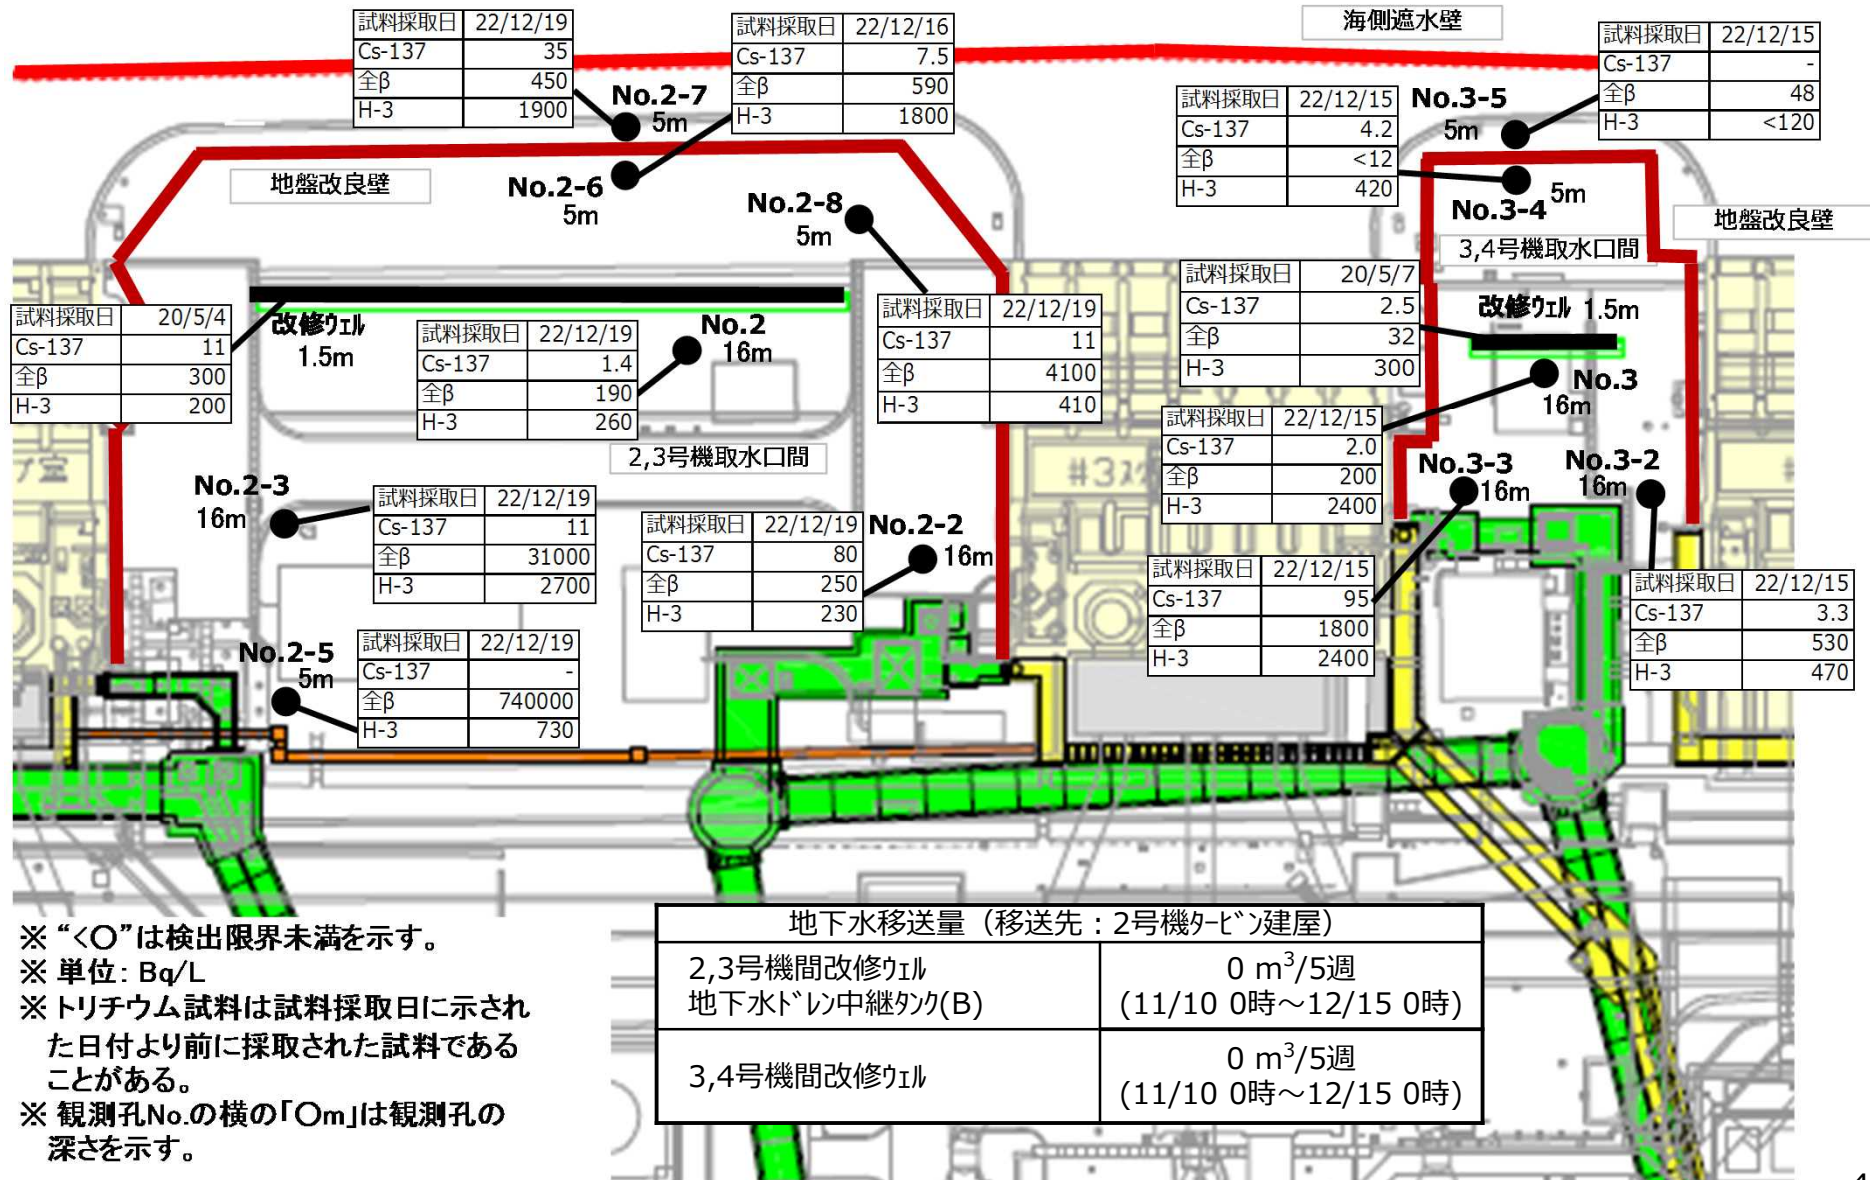
## タービン建屋東側の地下水濃度 (2/2)

No.2-6、No.3-3については、変動調査中。

- H-3濃度は、全観測孔で告示濃度60000Bq/Lを下回り、No.2-3、No.2-5、No.2-6、No.2-7など上下動が見られる観測孔もあるが、全体的に横ばいの観測孔が多い。
- 全β濃度は、全体としては横ばい傾向にあるが、No.2-5など上昇や変動が見られる観測孔もあり、引き続き傾向を注視していく。

- H-3濃度は、全観測孔で告示濃度60000Bq/Lを下回り、全体的に横ばい又は低下傾向の観測孔が多い。
- 全β濃度は、全体としては横ばいであるが、No.3-4、No.3-5 の観測孔で上下動がみられるため、引き続き傾向を注視していく。

- 全β濃度と同様にセシウム濃度についても全体としては横ばい傾向にあるが、上下動が見られ最高値を更新している観測孔もあり、No.0-3-2、No.1、No.1-6、No.2-5、No.2-6、No.3-3については、変動調査を実施している。

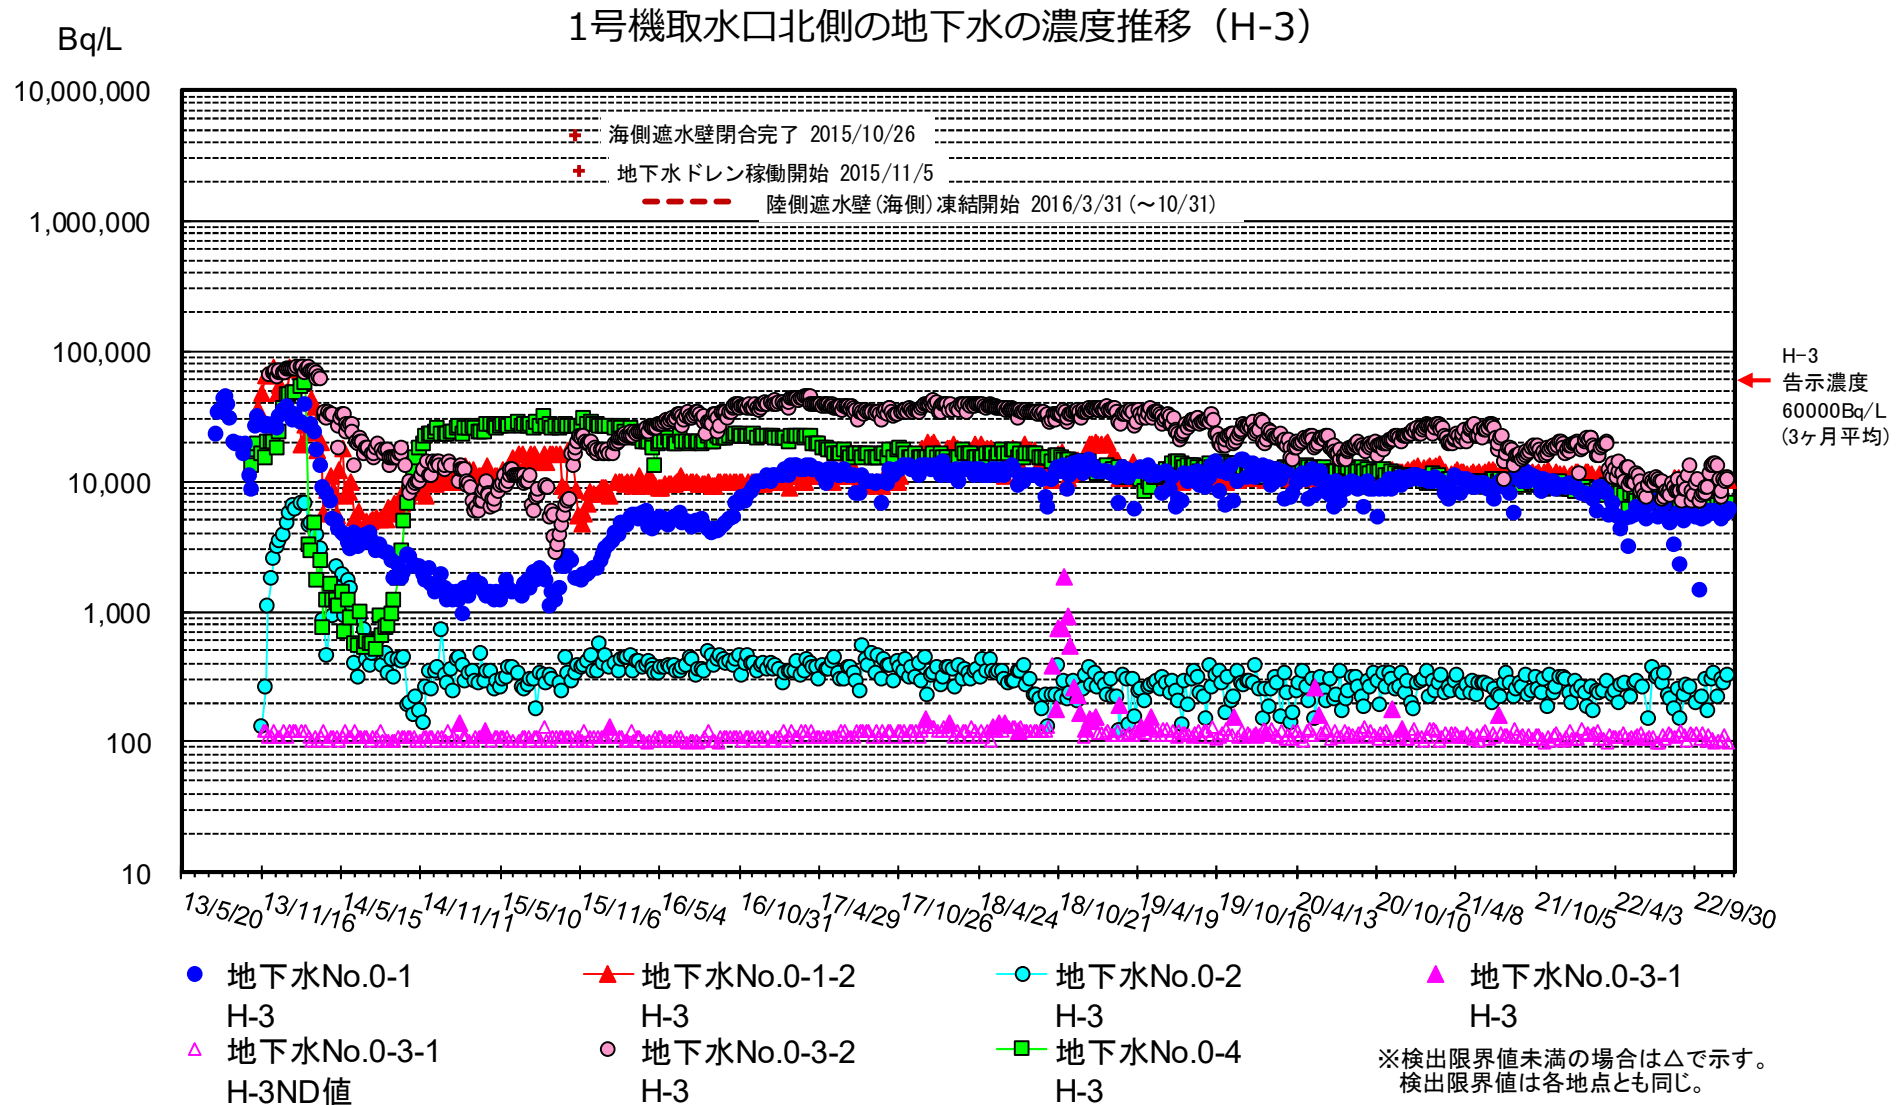
# 1号機取水口北側の地下水の濃度推移 (1/2)

- H-3濃度は、全観測孔で告示濃度60000Bq/Lを下回り、全体としては横ばい又は低下傾向の観測孔が多い。
- 全β濃度は、全体としては横ばい傾向にあるが、2020.4以降に一時的な上昇が見られ、現在においてもNo.0-1-2、No.0-3-1、No.0-3-2、No.0-4 など多くの観測孔で上下動が見られるため、引き続き傾向を注視していく。

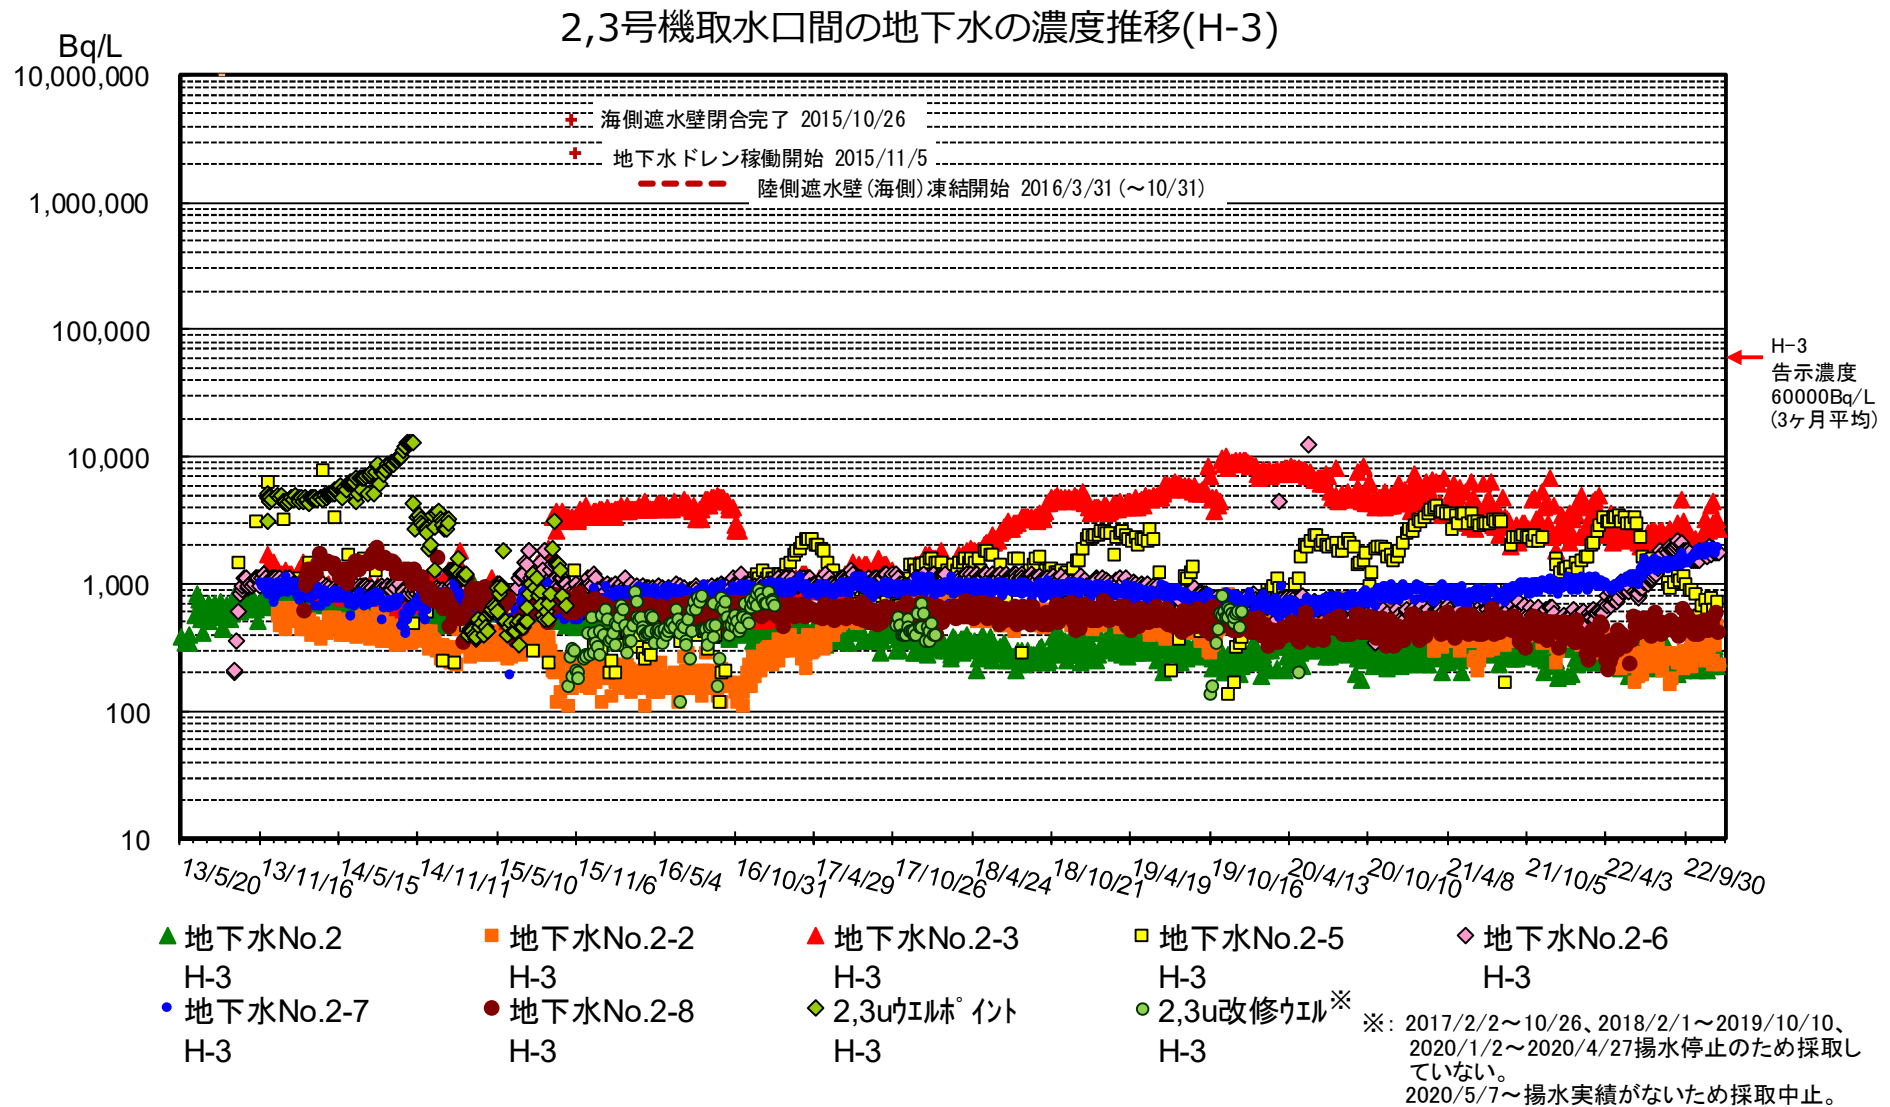
## 2,3号機取水口間の地下水の濃度推移 (1/2)

放射能濃度の分析結果より、観測孔No.2-5の全ベータ濃度が上昇傾向（11/7※<sup>1</sup> 980,000 Bq/L）であるが、トリチウム濃度が低下していることから、新たな漏えいの発生によるものではないと考えられる。

- 事故後初期に発生した2号機タービン建屋東側における高濃度汚染水の漏えいによる残留汚染が、海水配管等のトレンチ※<sup>2</sup>に近い観測孔に地下水の移動に伴い徐々に広がったものと推定。
- 漏えい経路となったトレンチから最も近いNo.1-6の全ベータ濃度が最も高く推移しており、No.2-5がNo.1-6の濃度（11/8 1,000,000 Bq/L）を大きく超える可能性は低いと考えられる。
- 1～4号機の護岸エリアには、汚染した地下水の海への流出を抑制する「海側遮水壁」があること、また、観測孔No.2-5の全ベータ濃度の上昇後において、海水の全ベータ濃度に有意な変化は見られていないことから、周辺環境への影響はないと判断している。

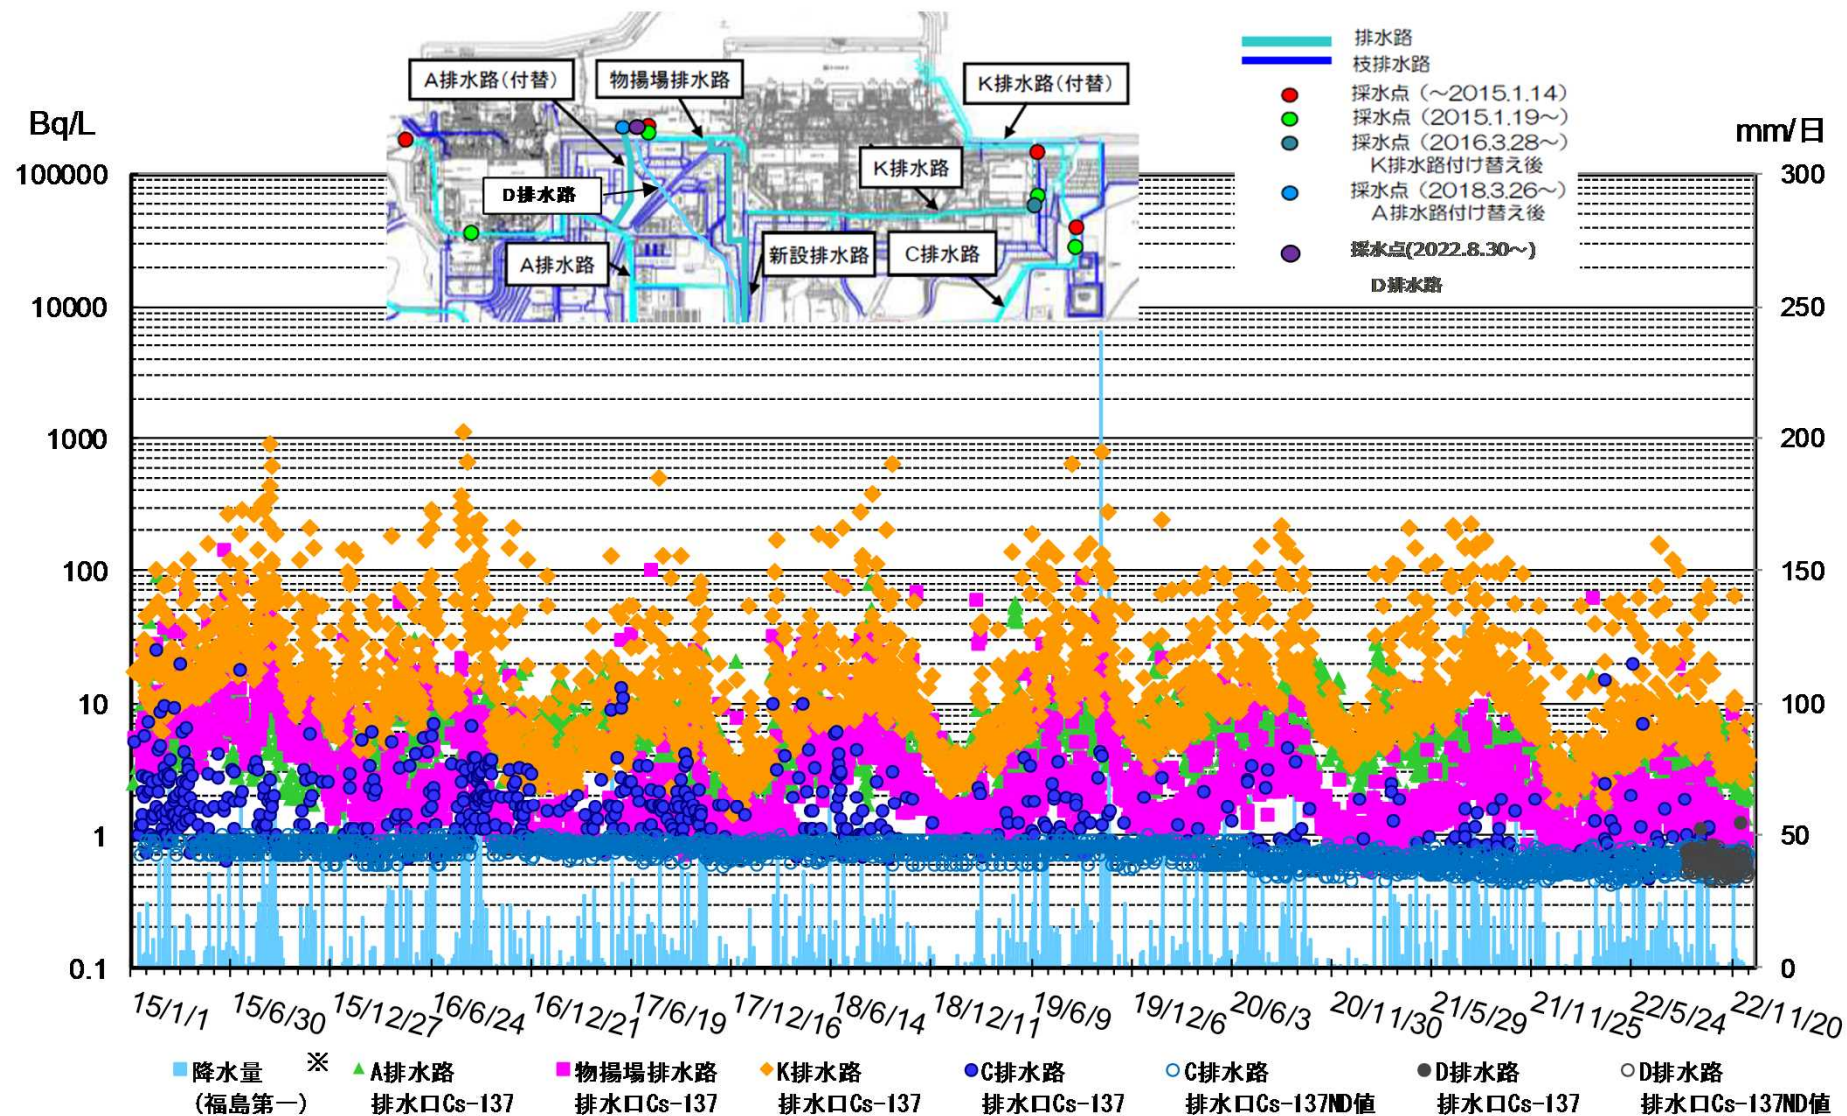
# 排水路の排水の濃度推移 (Cs-137)

- 道路・排水路の土砂回収を実施中。
- 全体的に横ばい傾向にある。
- Cs-137濃度、全β濃度は降雨時に上昇する傾向にある。

- 道路・排水路の土砂回収を実施中、排水路及び枝管に浄化材を設置中。
- Cs-137濃度、全β濃度は横ばい傾向にあるが、降雨時に上昇する傾向にある。
- H-3濃度は低下傾向にあったが、2017.9以降横ばい傾向となっている。

- 敷地西側の線量が低いエリアの排水を2022/8/30より通水開始。
- 低い濃度で横ばい傾向にある。
- 2022/11/29より連続モニタを設置し、 1/2号機開閉所周辺の排水を通水開始。

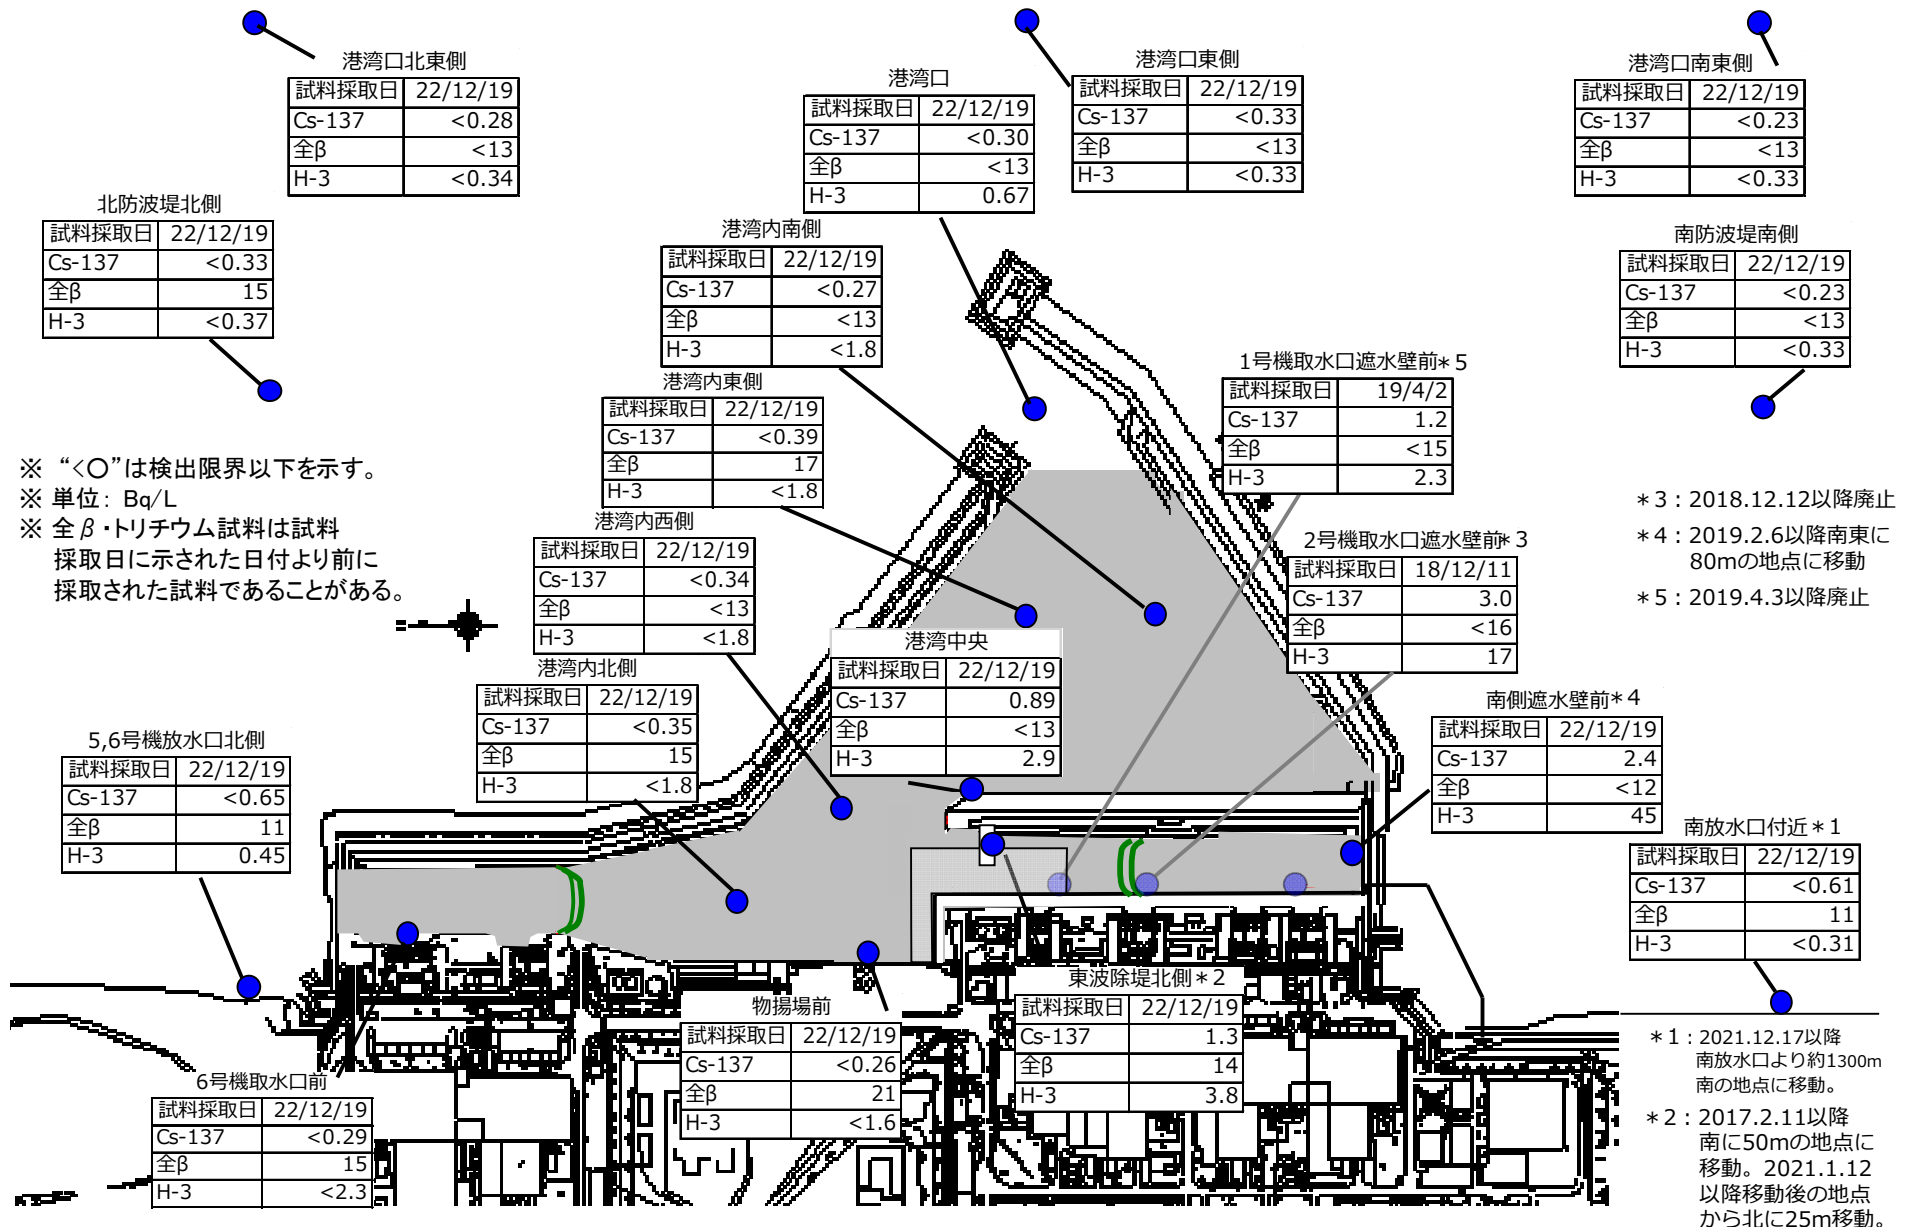
# 港湾内外の海水濃度

- 告示濃度未満で推移しており、降雨時に一時的なCs-137濃度、Sr-90濃度の上昇が見られるが、長期的には低下傾向が見られる。
- 海側遮水壁鋼管矢板打設・継手処理の完了後、濃度の低下が見られる。
- メガフロート関連工事によりシルトフェンスを開渠中央へ移設した2019.3.20以降、Cs-137濃度について、南側遮水壁前が高め、東波除堤北側が低めで推移している。

- 告示濃度未満で推移しており、降雨時に一時的なCs-137濃度、Sr-90濃度の上昇が見られるが、長期的には低下傾向が見られる。
- 1～4号機取水路開渠内エリアより低いレベルとなっている。
- 海側遮水壁鋼管矢板打設・継手処理の完了後、濃度の低下が見られる。

- 海側遮水壁鋼管矢板打設・継手処理の完了後、Cs-137濃度、Sr-90濃度の低下が見られ、低い濃度で推移している。
- Cs-137濃度は、5, 6号機放水口北側、南放水口付近で気象・海象等の影響により、一時的な上昇が観測される事がある。
- Sr-90濃度は、港湾外（南北放水口）で2021年度に変動が見られたが、気象・海象等による影響の可能性など引き続き傾向を注視していく。
