1号機 PCV内部調査（後半）について

2023年1月26日

IRID **TEPCO**

3. トラブルの概要

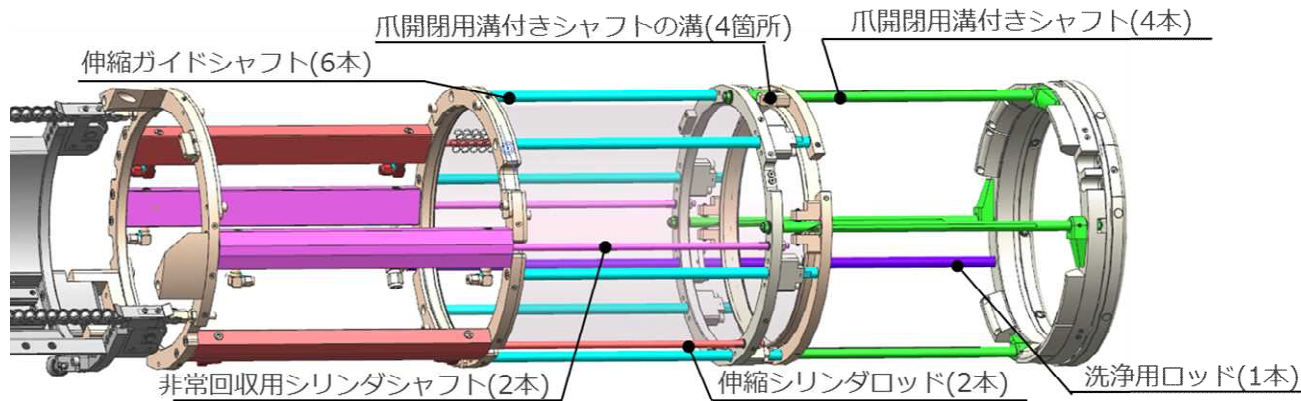
- 1月13,14日にかけてトラブルの再現性確認及び要因分析に基づく原因調査を実施
- 調査に際してはシールボックス等を隔離弁から切り離し、移動した状態で実施
- 目視確認及びインストール装置単体の動作確認を行い、装置各部に異常は確認されなかった

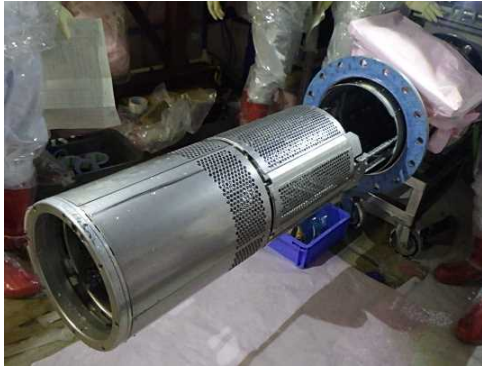
全景

- バケットを水平にした状態で、伸縮動作確認を実施し、トラブルは再現せず正常動作であった
