## 1／2号SGTS配管撤去（その1）の進捗状況について

2023年2月22日

東京電力ホールディングス株式会社

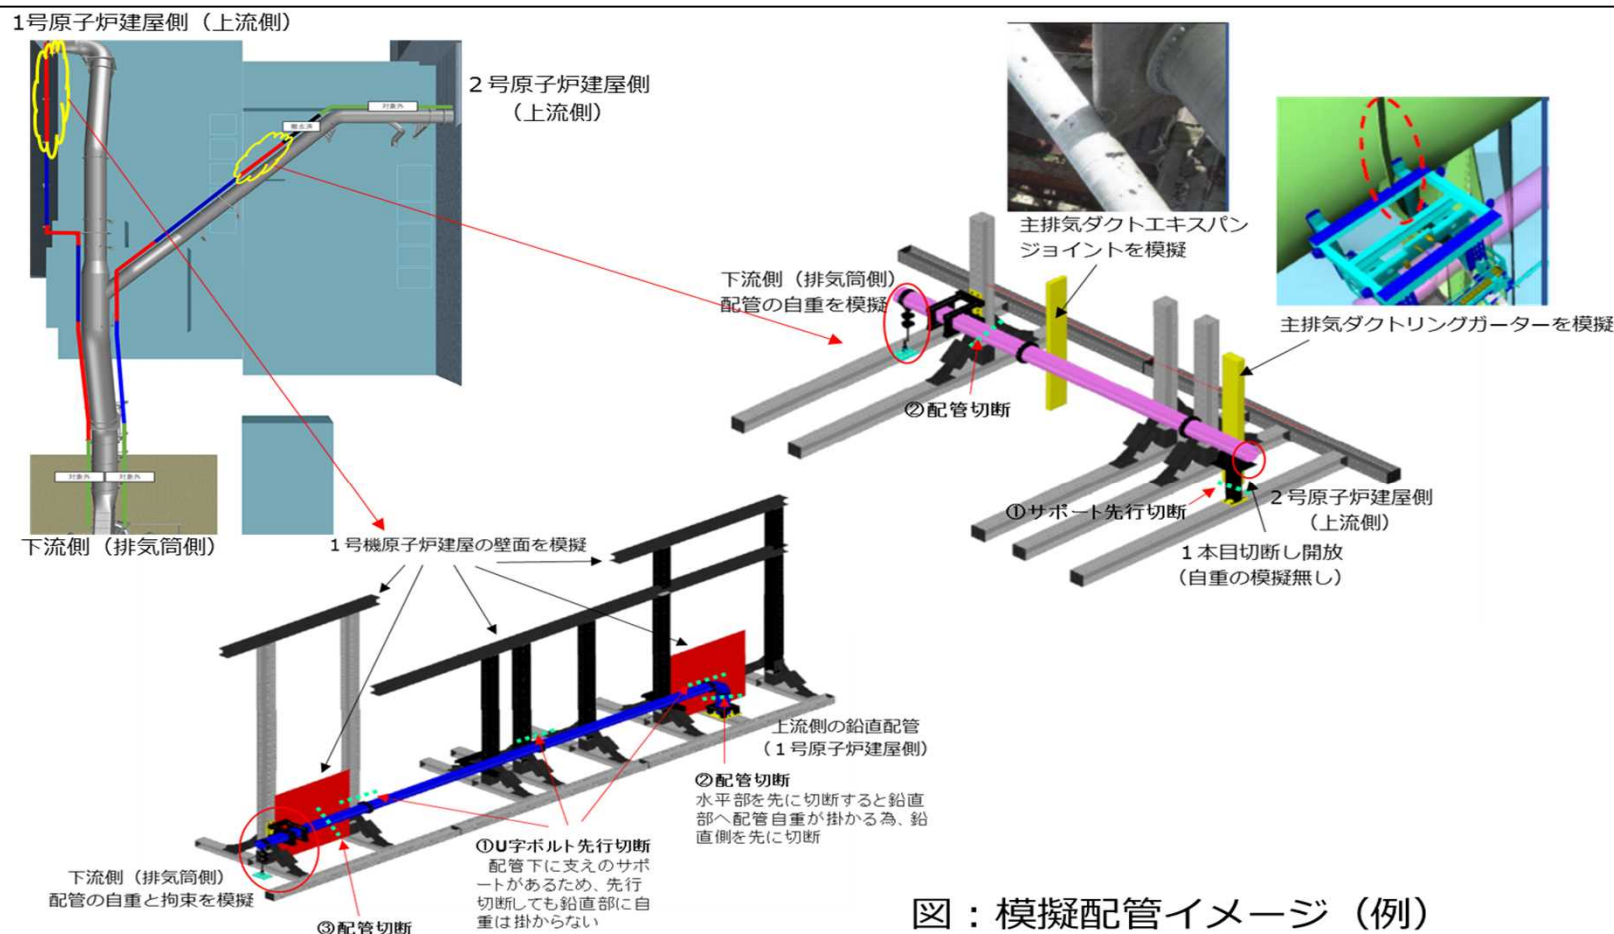
図：模擬配管イメージ（例）

- 現場をスキャンして作成した3D画像を基に、模擬配管を製作する。
- 配管サポートによる拘束状況、及び現場の干渉物を模擬する。
- 配管の自重を模擬するため、模擬配管の端に負荷を掛ける。
- 切断箇所にはウレタンを注入し、現場の条件に近づける。
- 防食テープを巻いた模擬配管を製作し、切断状況を確認する。
