# 雑固体廃棄物焼却設備 排ガスフィルタケーシングの腐食・貫通穴の 確認について

2023年2月22日  
東京電力ホールディングス株式会社

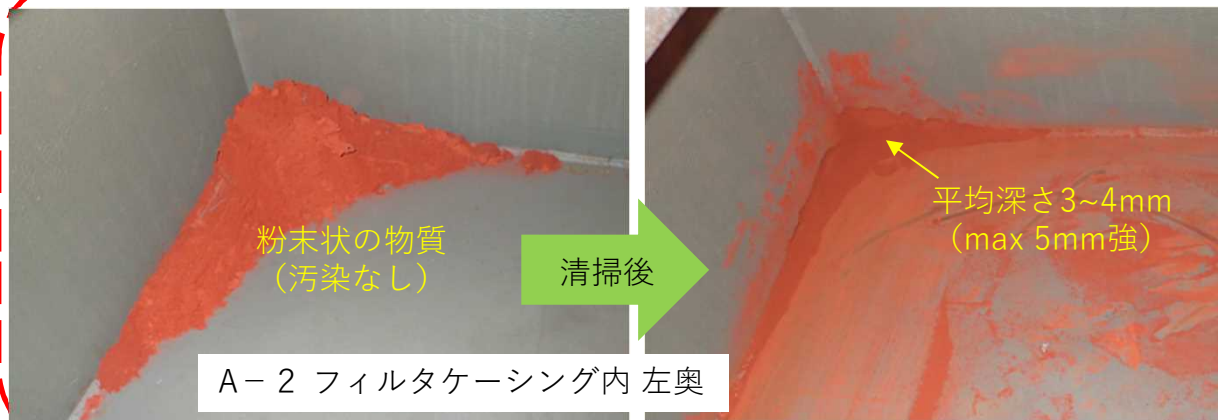
## 2. 現場状況・調査②

- いずれのケーシングも底板四隅部に腐食が集中しており、起点と推定される。
- 粉末状物質は主に母材である鉄の酸化物と塗膜成分。水を含むと酸性を示し、塩酸・硫酸由来と考えられる塩化物イオン・硫酸イオンが検出された。
- 底板部に排ガス中の酸成分を含む結露水が溜まり、経年的に腐食が進んだ可能性がある。
- 点検口内扉と点検口カバーとの間の鋼材も同様に腐食を確認。
- なお、フィルタカートリッジ自体に破損や赤い粉末の付着は確認されなかった。
