# 2号機 PCV内部調査・試験的取り出し作業の準備状況

2023年3月30日

# 1. PCV内部調査及び試験的取り出しの計画概要

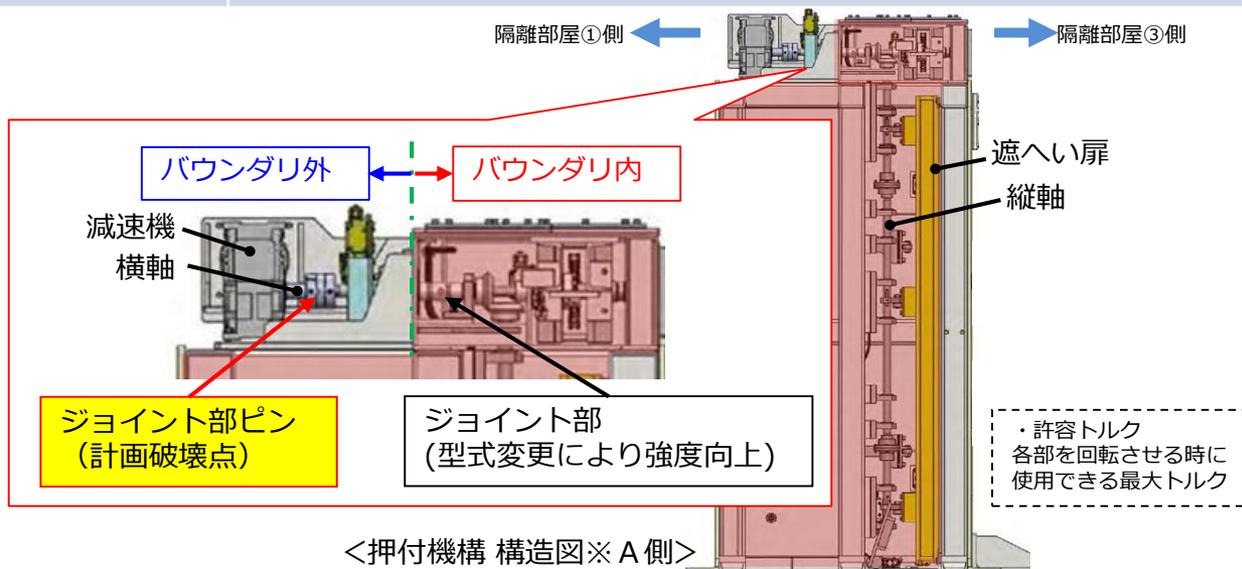
<押付機構 構造図※ A 側>

- ・ 押付機構の必要なトルクに対する強度の余裕が少なく、変形の可能性があることを確認。
- ・ 強度上の最弱部であるジョイント部のピンが、ハッチ開放後のバウンダリ内にあることを確認。

- ・ 軸はジョイント部と同程度の強度になっていたため、軸の変形（キー溝の広がり）等が発生。
- 軸の変形（キー溝の広がり）により、軸回転時にキー連結部で回転ズレが発生し、押付カムの押付・開放のタイミングのズレが発生したと推定。

<キー溝の状況>

対策①	対策②
<p><b>強度向上</b>                      押付機構の許容トルクを増大                      ➢ ジョイント部の型式変更                      ➢ 軸の材質変更</p>	<p><b>計画破壊点（ピン）をバウンダリ外へ変更</b>                      押付機構の強度が最も弱い箇所（ピン）を安全装置としてバウンダリ外に設置(バウンダリ内のピンは、キー構造に変更し強度向上)                      ➢ 通常使用の範囲では破断に至らないものの、万が一のピンの破断に対して、交換が比較的容易な設計の見直し</p>

軸の強度向上  
※強度向上により  
キー溝の変形を解消

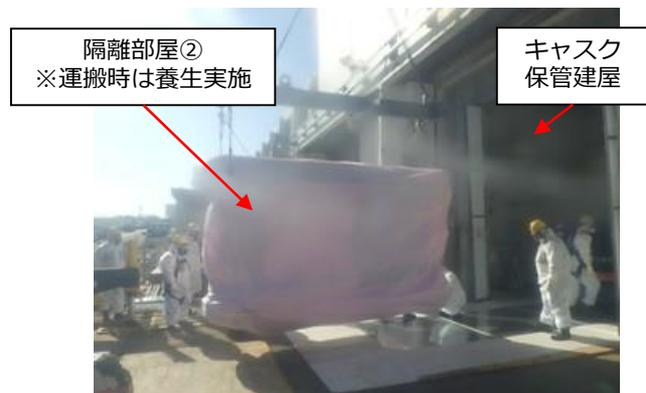
<隔離部屋②運搬状況>

- 比較的線量の低い場所でパッキンの交換と押付機構の調整を行うため、隔離部屋②の取外しを行い、2号機原子炉建屋から搬出し、キャスク保管建屋に運搬。
- キャスク保管建屋にて押付機構の調査、パッキンの現品調査、筐体側パッキン（改良型）の取付を実施。
- パッキンの要素試験は、メーカー工場にて実施中。
