雑固体廃棄物焼却設備
排ガスフィルタケーシング腐食事象の
対応状況について

2023年3月30日
東京電力ホールディングス株式会社

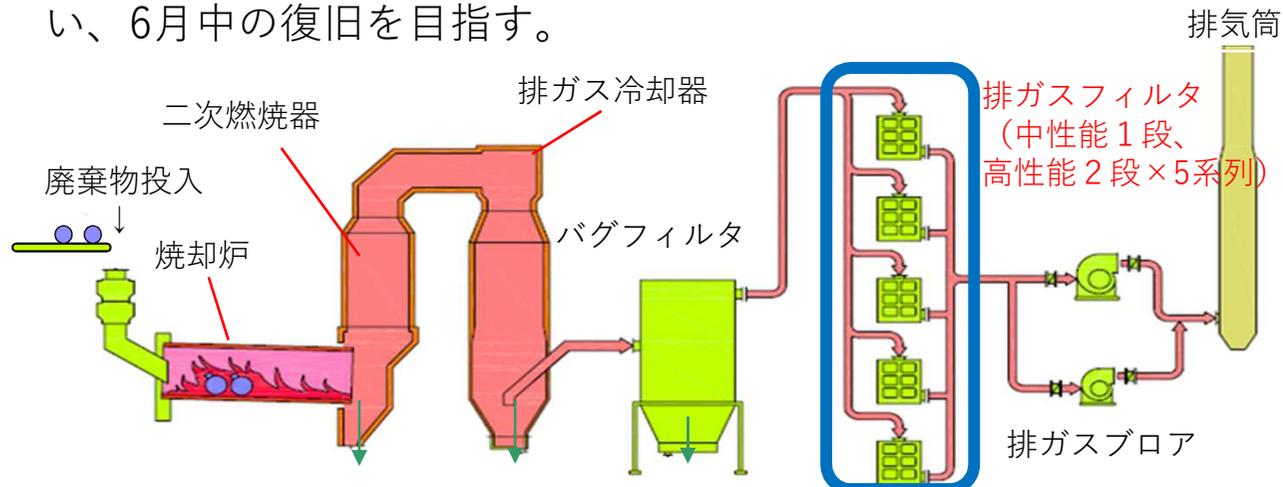
- 2月10日、年次点検中の雑固体廃棄物焼却設備において、排ガスフィルタB5基すべてのケーシング下部に赤さびのような粉体が堆積しており、粉体下のケーシング母材に腐食・減肉があることを確認した。また、うち1基(B-1)において、貫通する穴を1箇所確認した。
- 2月11日にA系の同ケーシング内を確認したところ、B系と同様に、ケーシング下部に腐食・減肉を確認した。ただし、貫通穴は無かった。

※ケーシング表面・内面の表面汚染密度：約140cpm(B.G.と同等)

ケーシング周辺の空間線量率：約0.18 μ Sv/h

- 粉体の分析の結果、母材由来の酸化鉄の他に、硫酸および塩化物イオンを確認。排ガス温度が低下しやすい箇所で酸を含む結露が発生し、腐食が進行したと推定。
- また、系統内を確認し、一部に同様の腐食や塗装の剥がれや錆を確認。
- 排ガスフィルタケーシングの補修およびダクト内の再塗装等を行い、6月中の復旧を目指す。

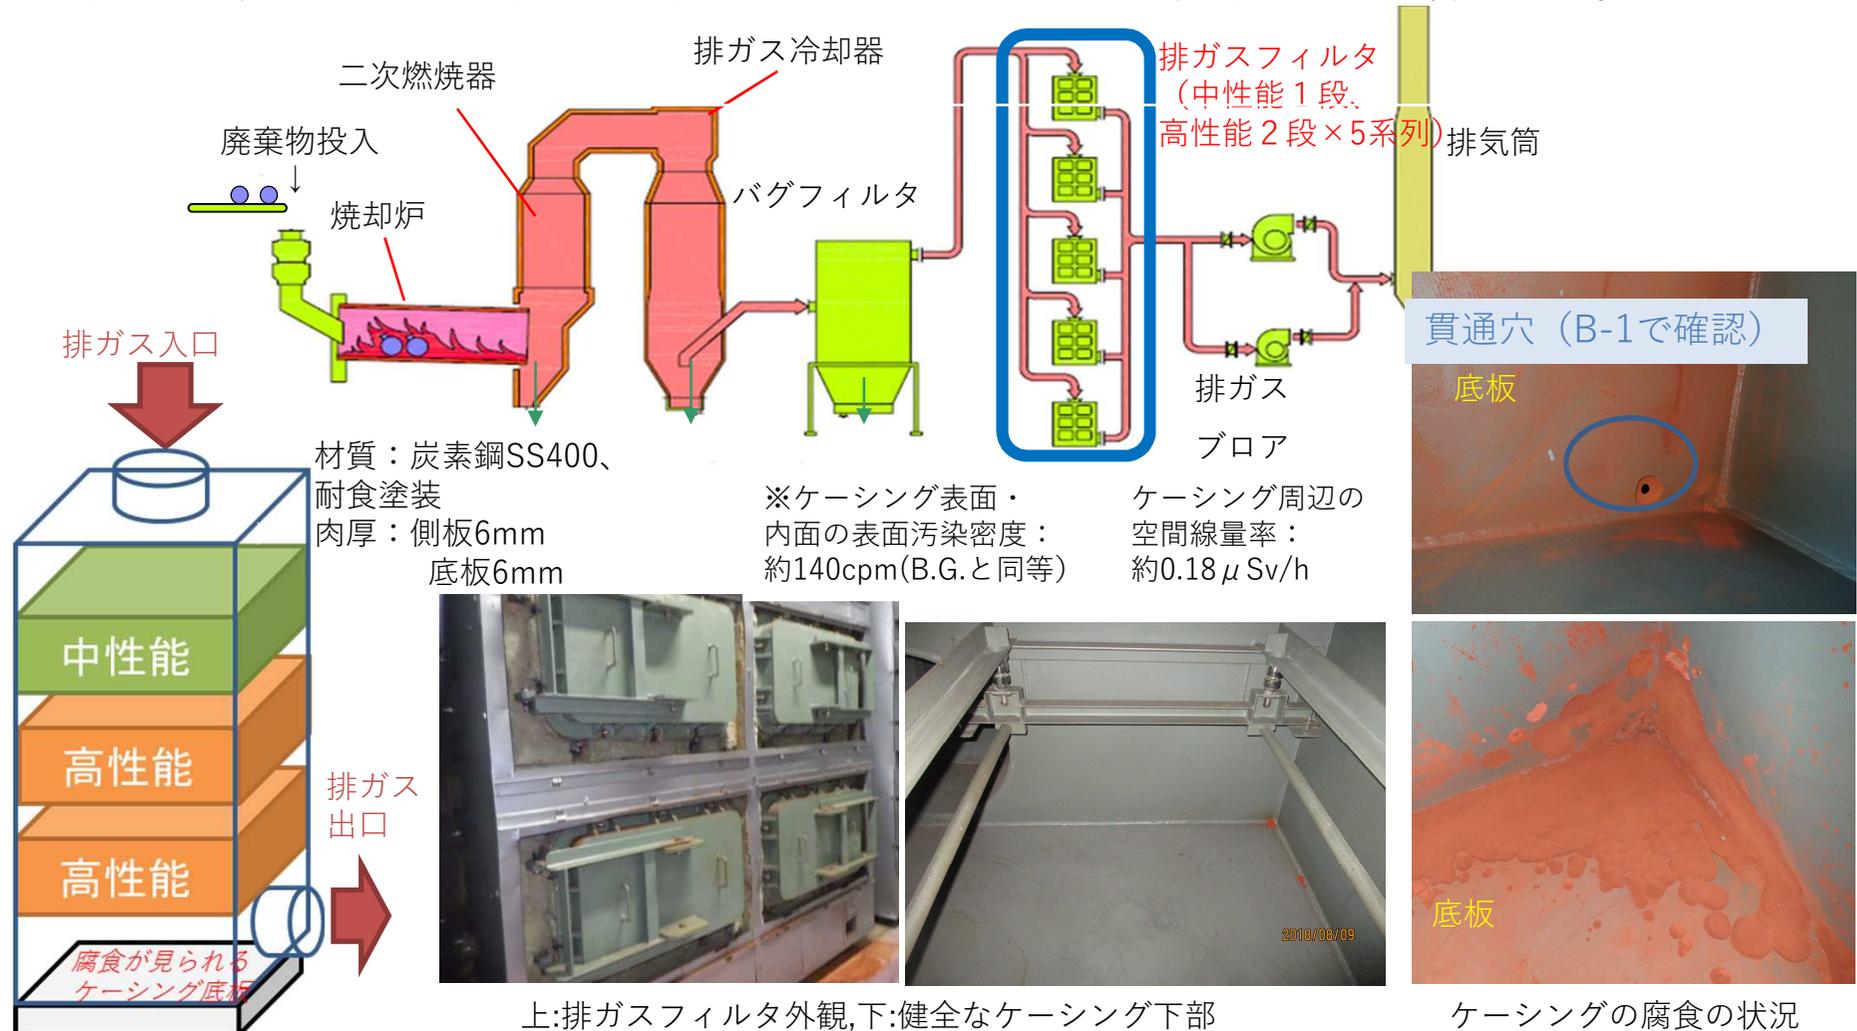
- いずれのケーシングも底板四隅部に腐食が集中しており、起点と推定される。
- 粉末状物質は水を含むと酸性を示し、焼却廃棄物含まれる硫黄や塩素由来と考えられる塩化物イオン・硫酸イオンが検出された。
- 底板隅部は温度が低下しやすく、排ガス中の酸成分を含む結露水が溜まり、経年的に腐食が進んだ（酸露点腐食）と想定される。（排ガス温度約150°Cに対し、硫酸酸化物が数ppmで露点は約100~140°Cとなる。）
- 点検口内扉と点検口カバーとの間の鋼材も同様に腐食を確認。

- 排ガスフィルタ全10基の腐食により減肉した個所について、清掃した上で、内側からケーシング母材と同材質（炭素鋼：SS400）にて、必要板厚以上を確保できるように当て板溶接にて補修を行う。
