# タービン建屋東側における 地下水及び海水中の放射性物質濃度の状況について

2023/03/30

東京電力ホールディングス株式会社

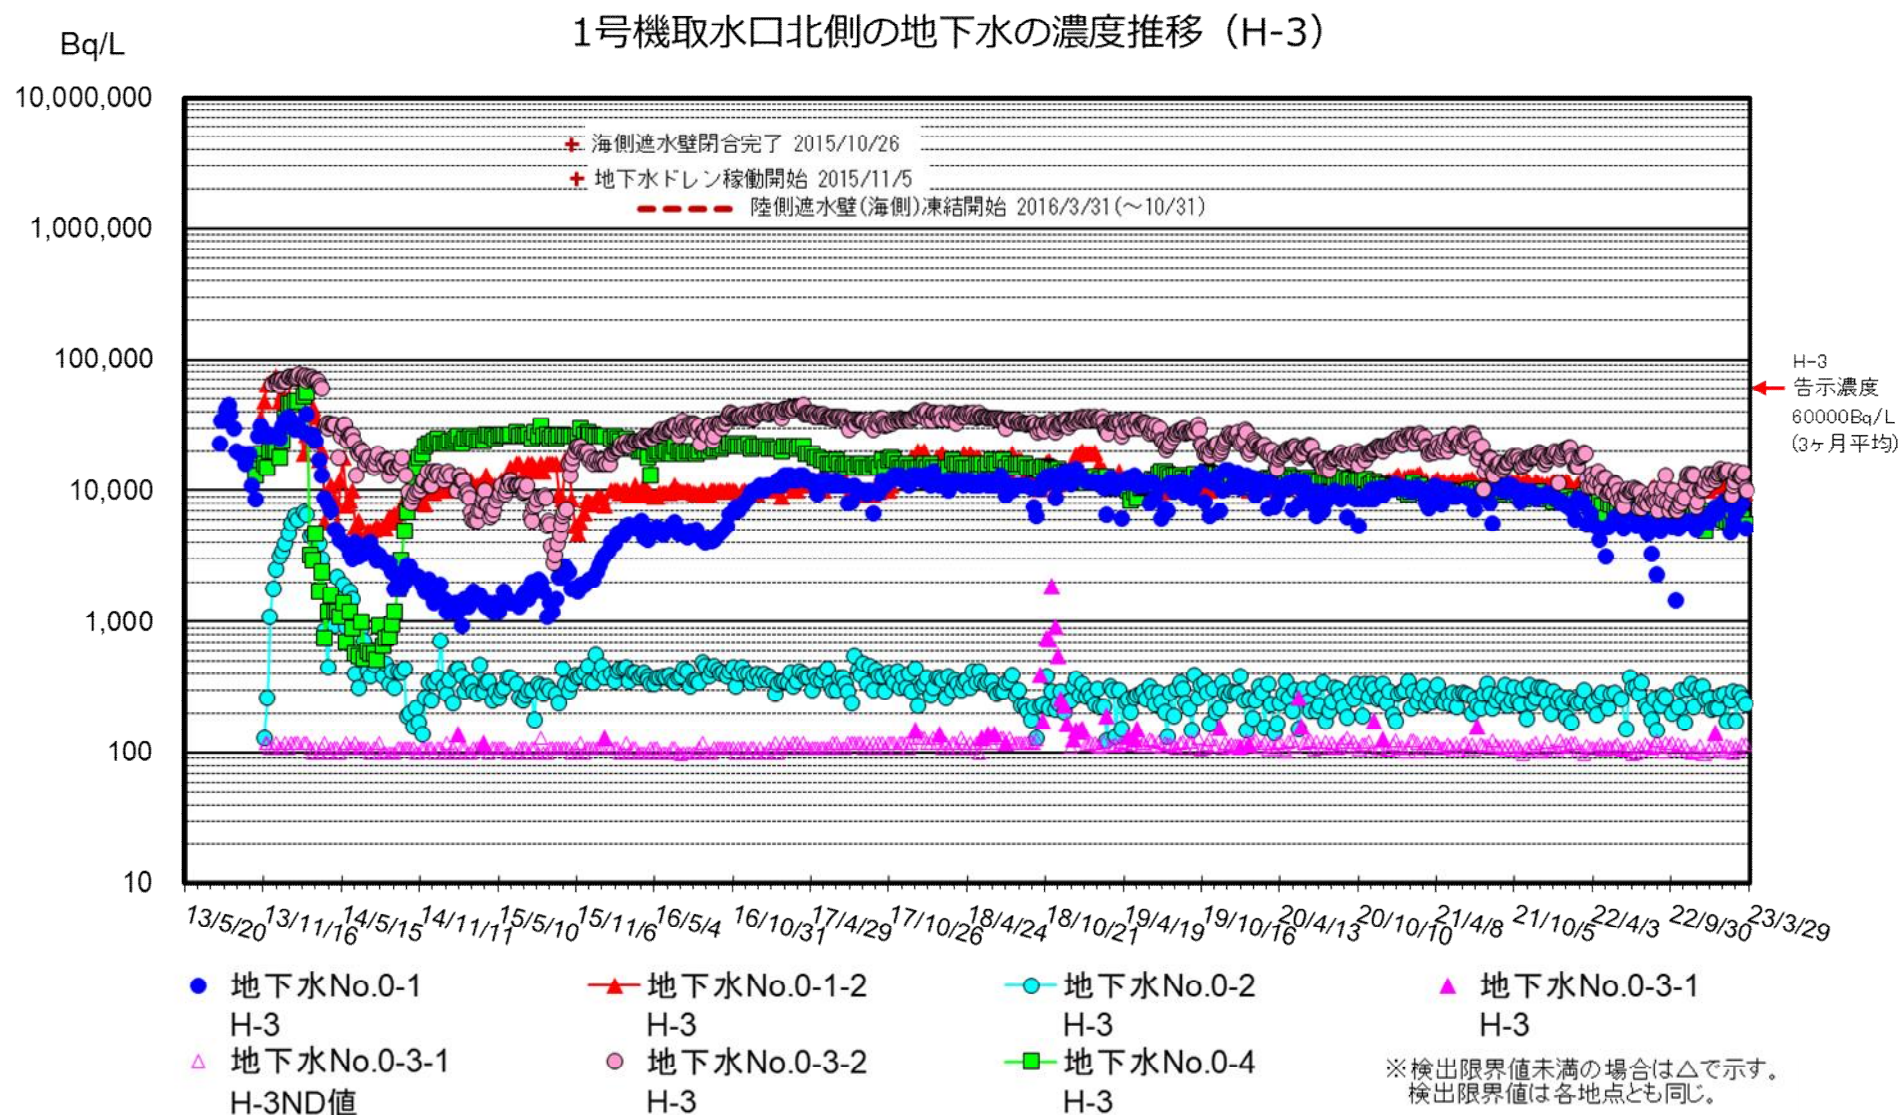
# 1号機取水口北側の地下水の濃度推移 (1/2)

- H-3濃度は、全観測孔で告示濃度60000Bq/Lを下回り、全体としては横ばい又は低下傾向の観測孔が多い。
- 全β濃度は、全体としては横ばい傾向にあるが、2020.4以降に一時的な上昇が見られ、現在においてもNo.0-1-2、No.0-3-1、No.0-3-2、No.0-4 など多くの観測孔で上下動が見られるため、引き続き傾向を注視していく。

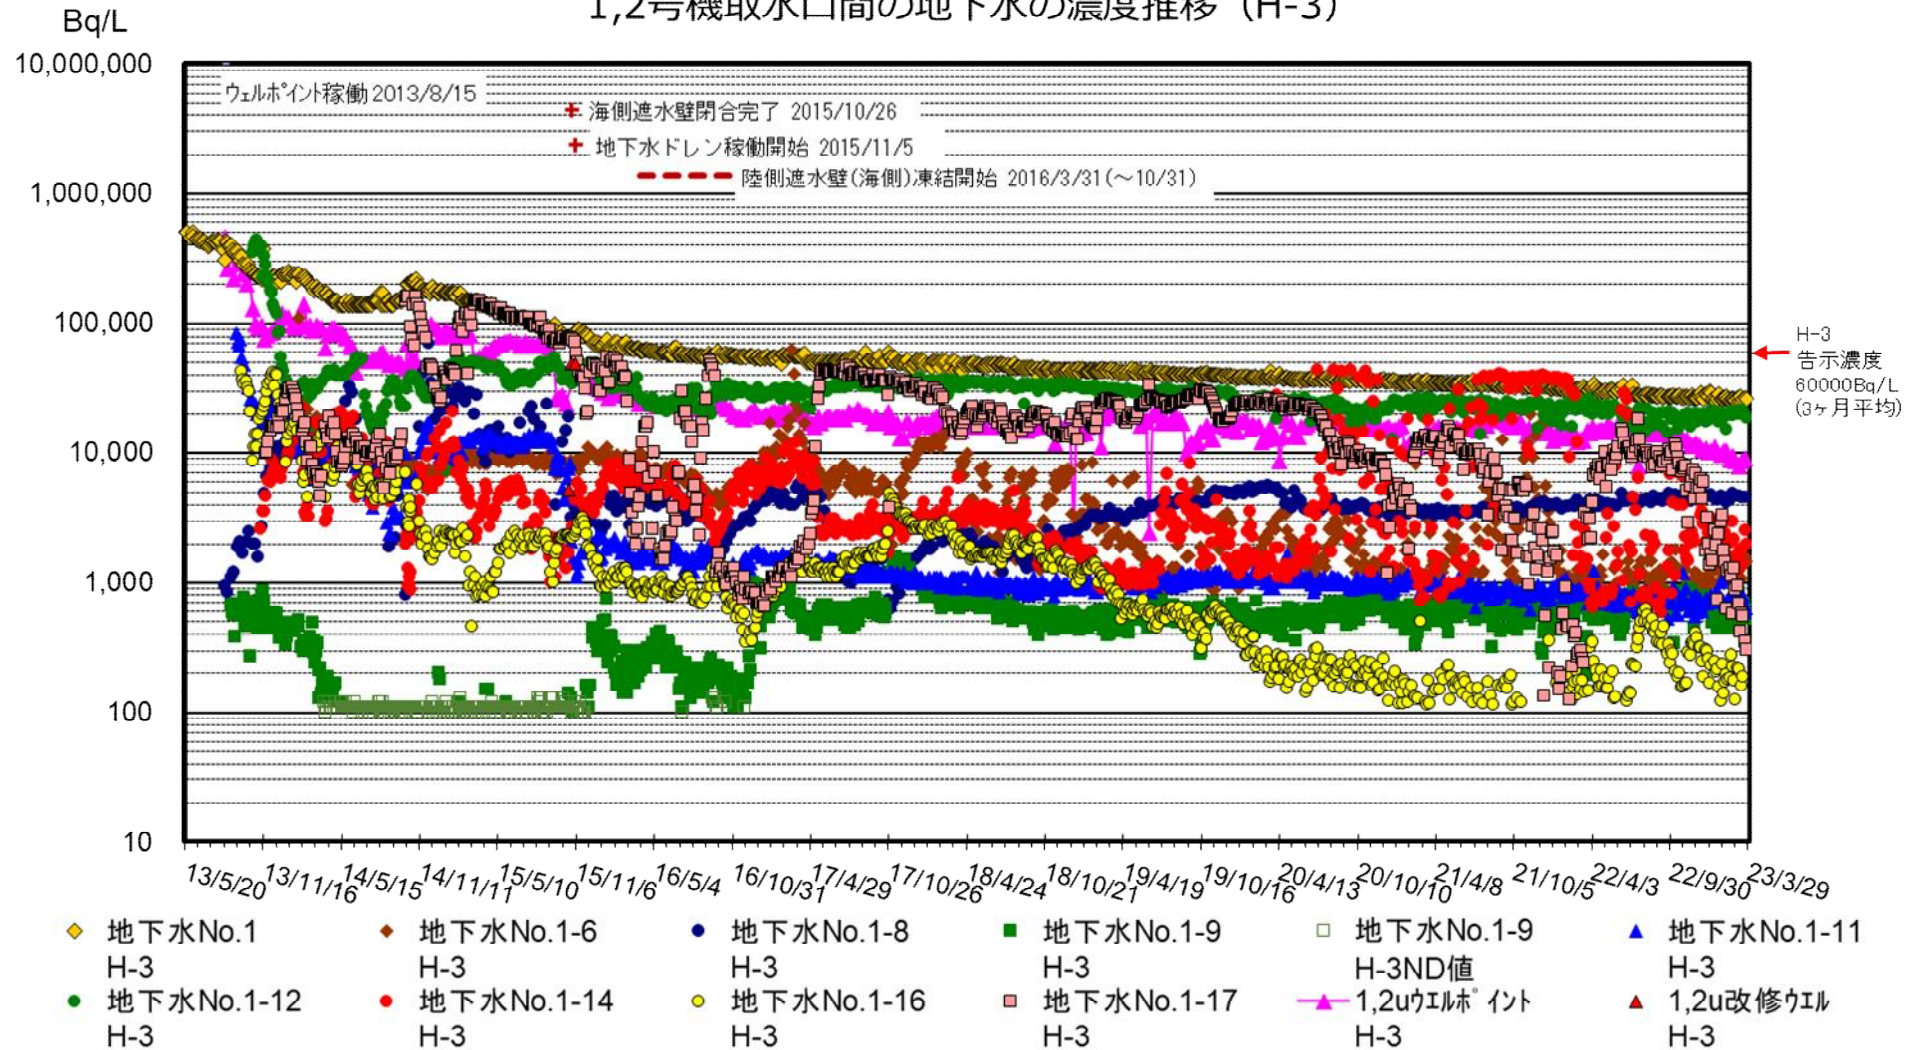
## 1,2号機取水口間の地下水の濃度推移 (H-3)

- H-3濃度は、全観測孔で告示濃度60000Bq/Lを下回り、No.1-14、No.1-17など上下動が見られる観測孔もあるが、全体的に横ばい又は低下傾向の観測孔が多い。
- 全β濃度は、全体としては横ばい傾向にあるが、No.1-6、No.1-9、No.1-11、No.1-12、No.1-14、No.1-16、No.1-17 など多くの観測孔で上下動が見られるため、引き続き傾向を注視していく。

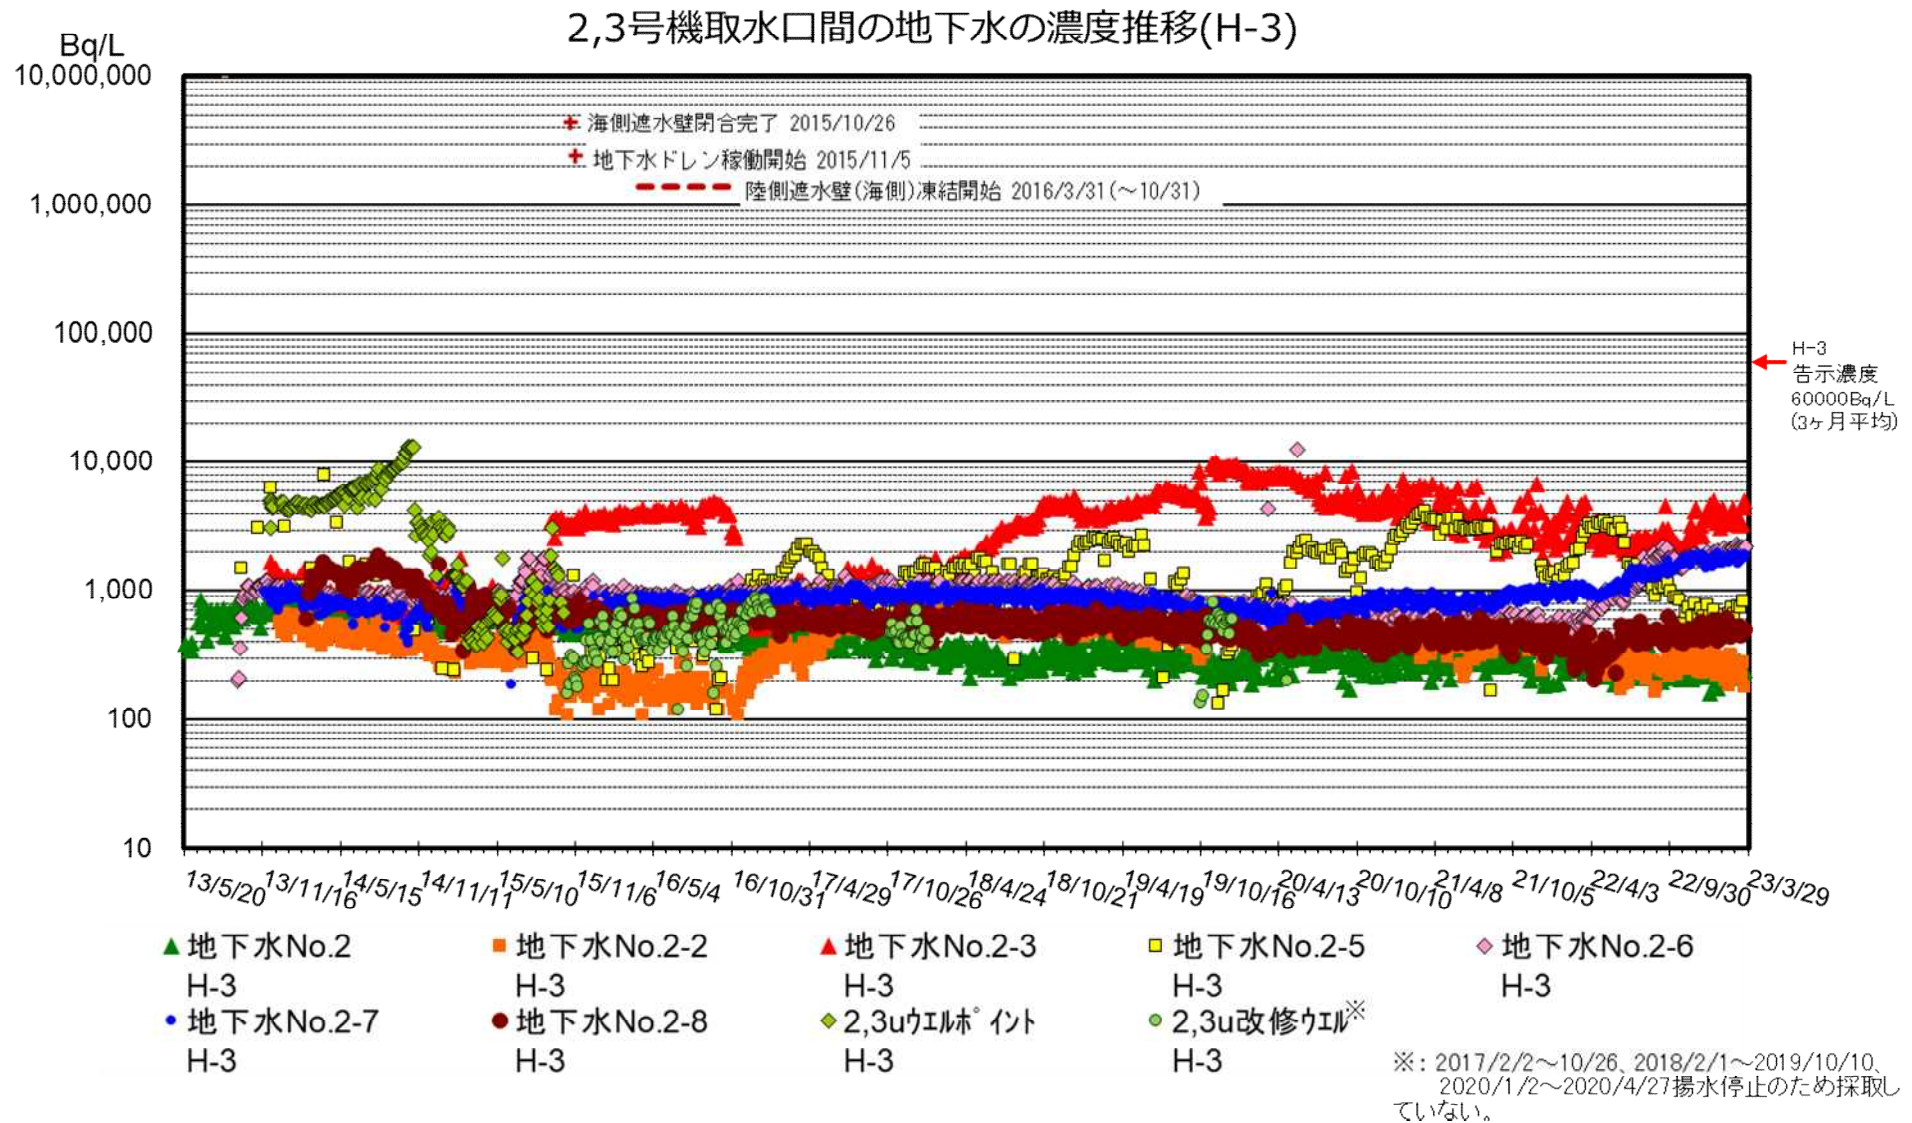
## 2,3号機取水口間の地下水の濃度推移 (1/2)

- H-3濃度は、全観測孔で告示濃度60000Bq/Lを下回り、No.2-3、No.2-5、No.2-6、No.2-7など上下動が見られる観測孔もあるが、全体的に横ばいの観測孔が多い。
- 全β濃度は、全体としては横ばい傾向にあるが、No.2-5など上昇や変動が見られる観測孔もあり、引き続き傾向を注視していく。

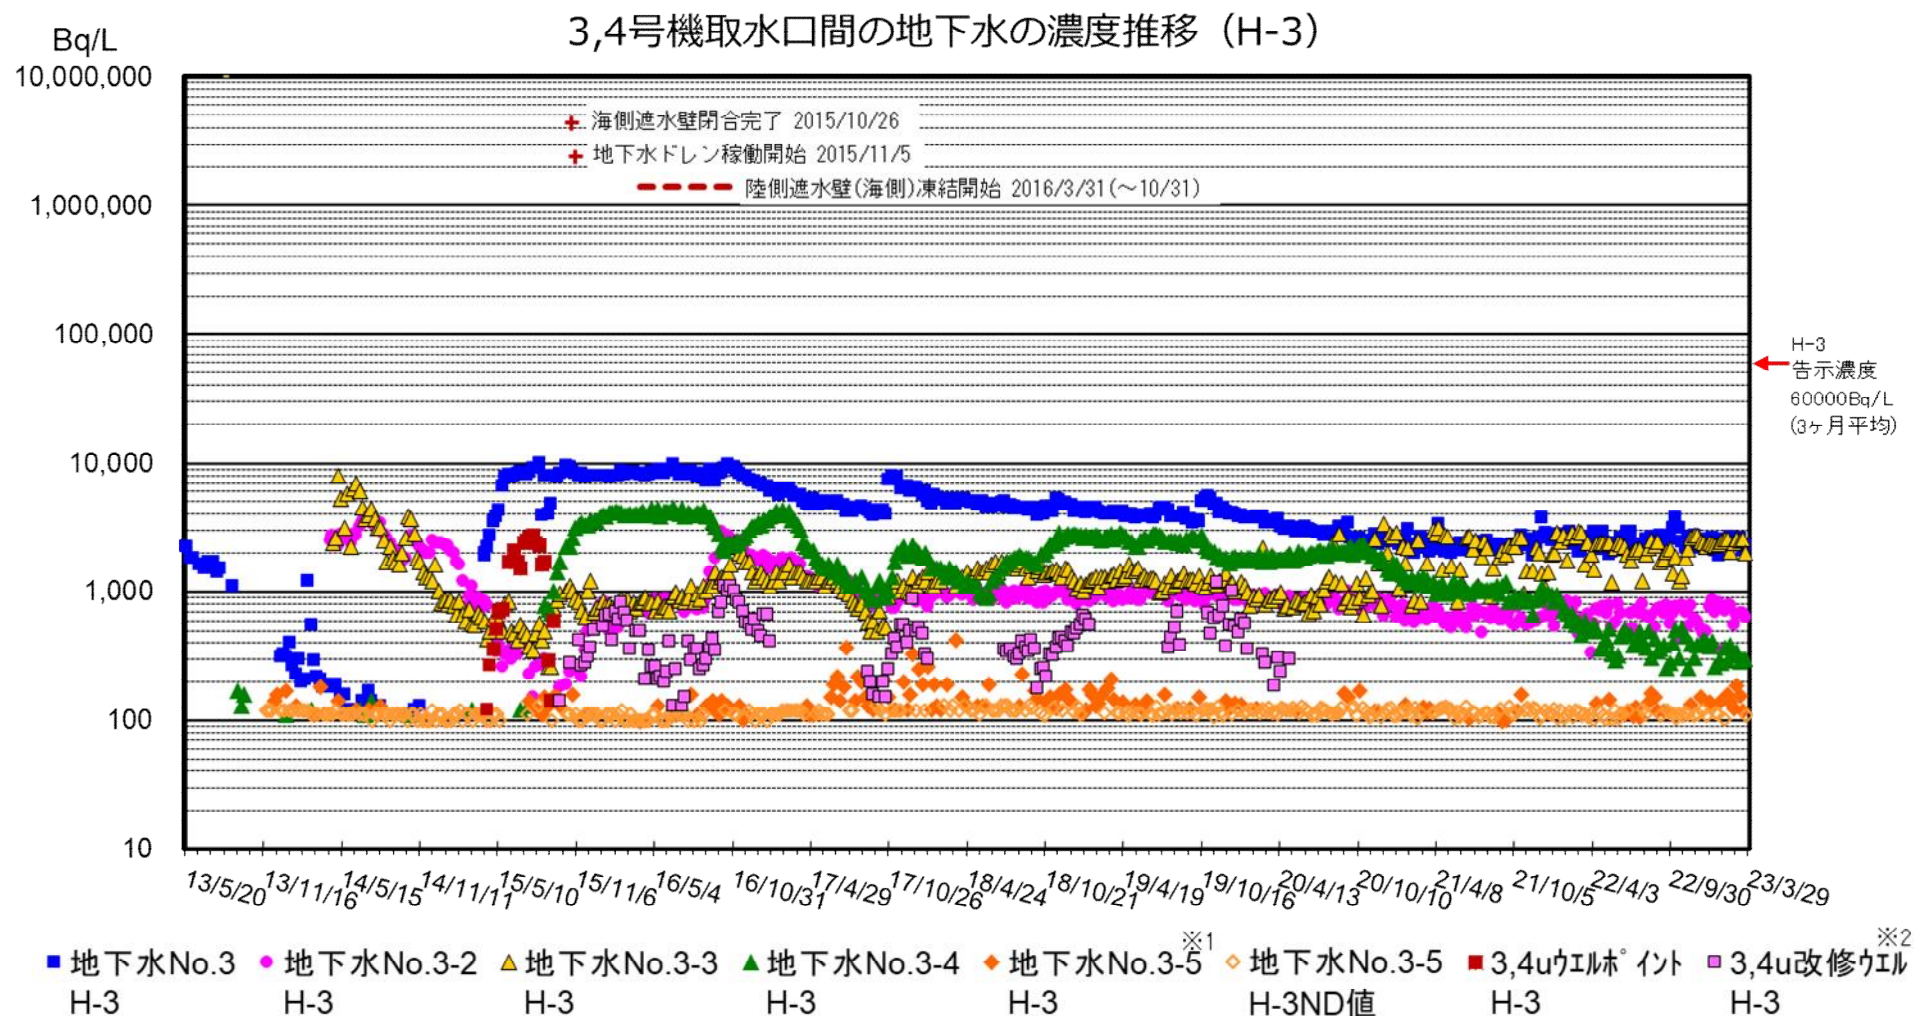
## 3,4号機取水口間の地下水の濃度推移 (1/2)

- H-3濃度は、全観測孔で告示濃度60000Bq/Lを下回り、全体的に横ばい又は低下傾向の観測孔が多い。
- 全β濃度は、全体としては横ばいであるが、No.3-4、No.3-5 の観測孔で上下動がみられるため、引き続き傾向を注視していく。

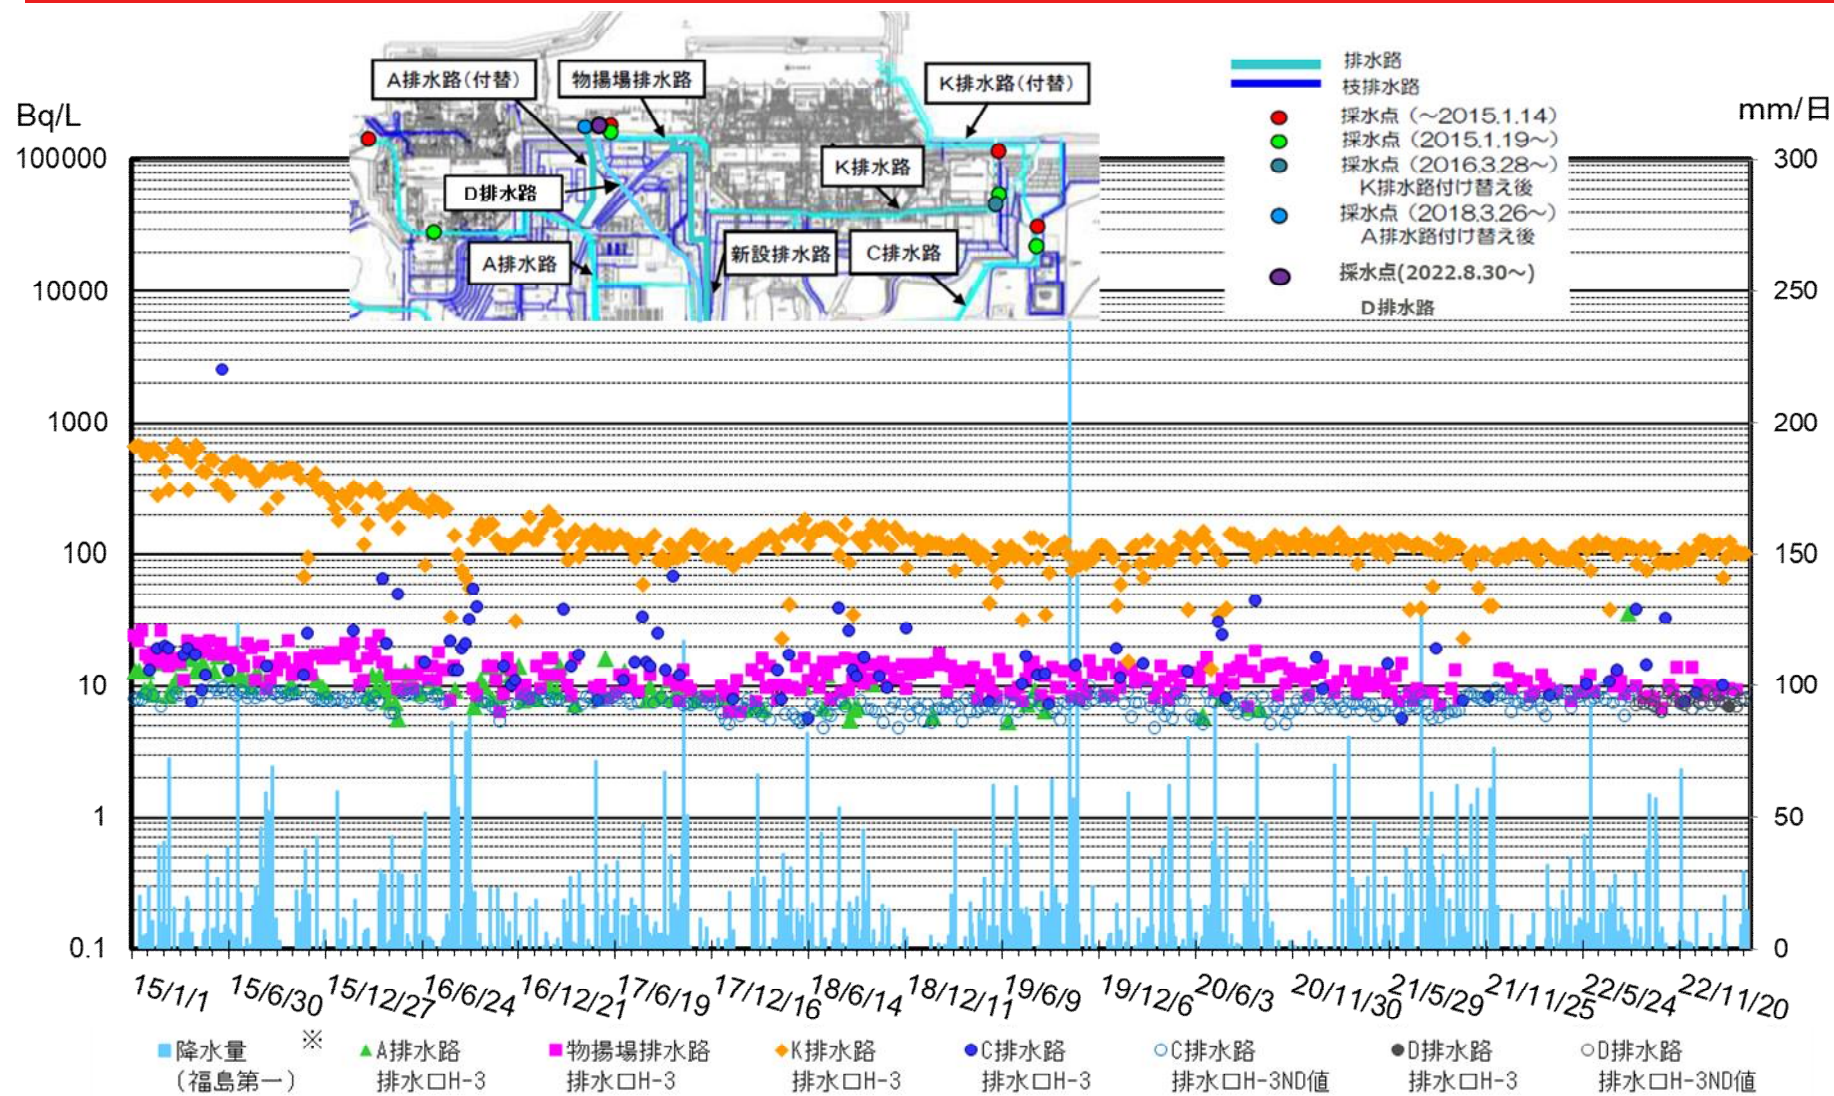
## 排水路の排水の濃度推移 (H-3)

- 道路・排水路の土砂回収を実施中、排水路及び枝管に浄化材を設置中。
- Cs-137濃度、全β濃度は横ばい傾向にあるが、降雨時に上昇する傾向にある。
- H-3濃度は低下傾向にあったが、2017.9以降横ばい傾向となっている。

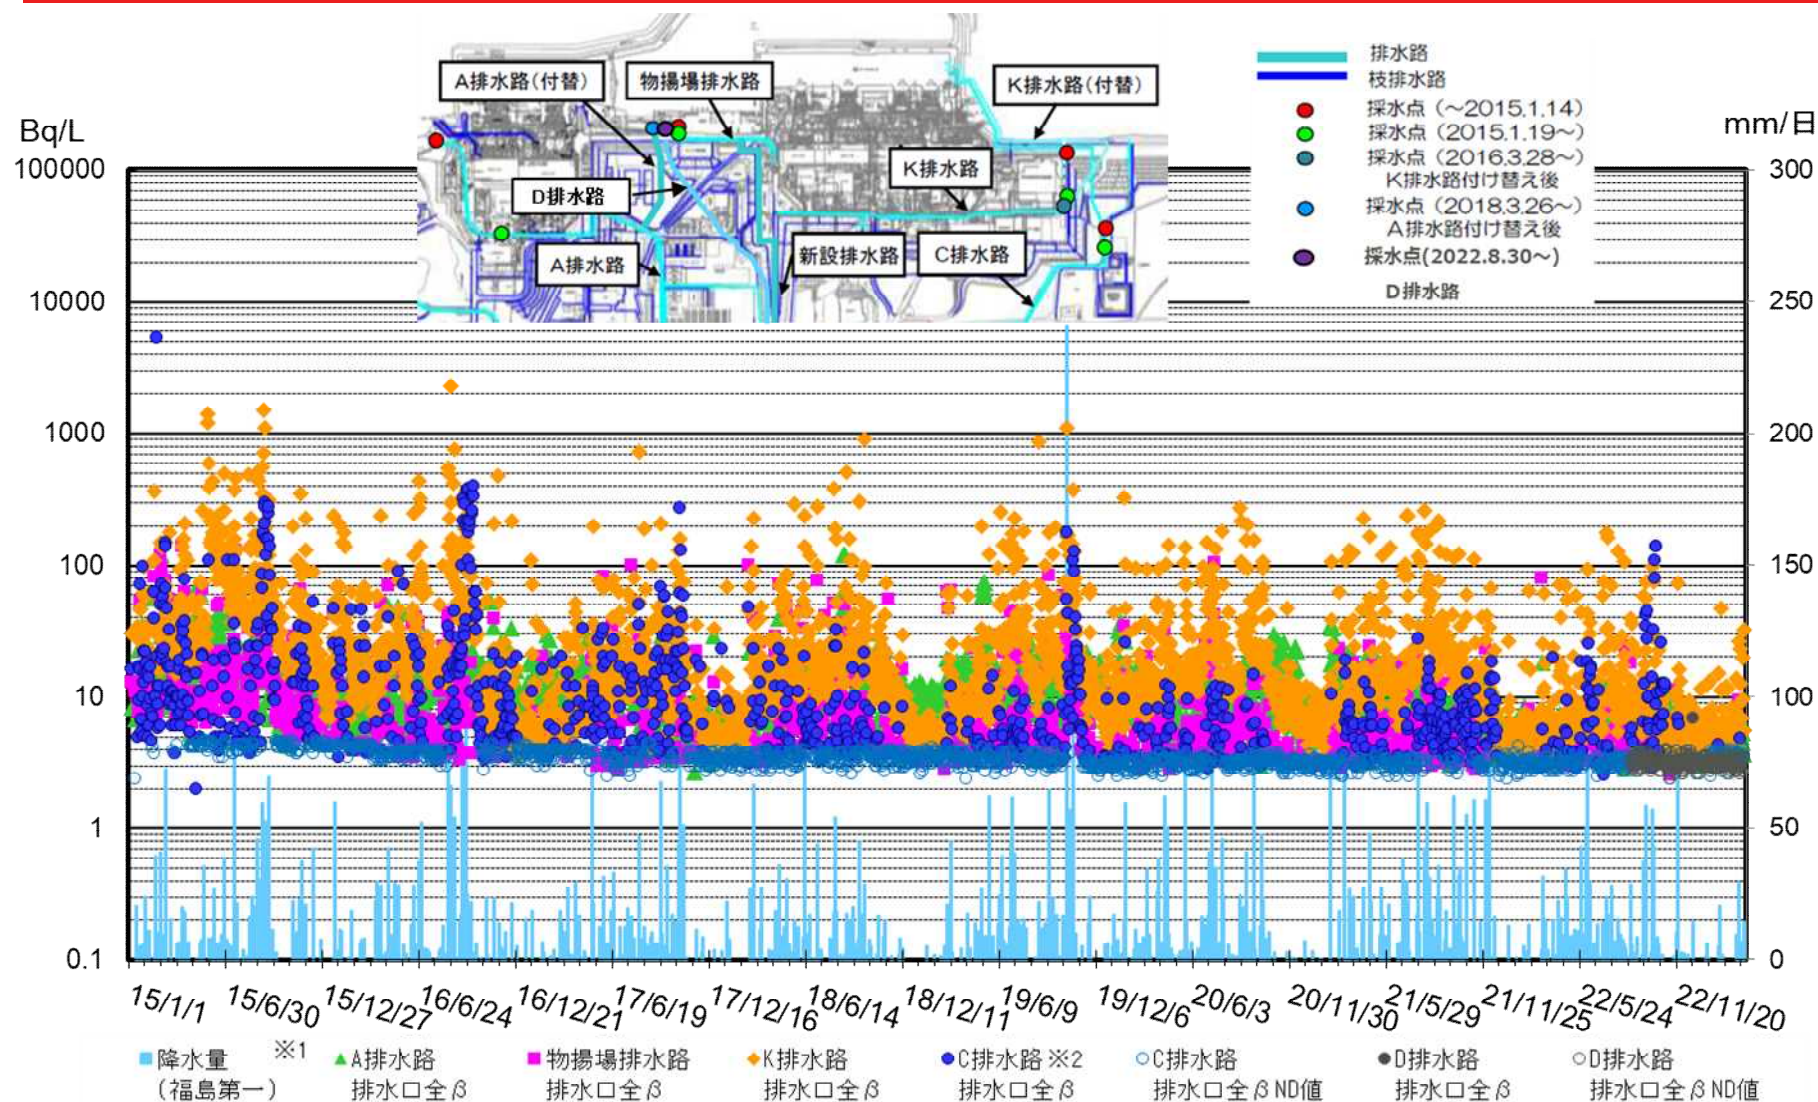
# 排水路の排水の濃度推移 (全β)

※2: C排水路について2016/9/14～10/11は採水点の溜水を採水することにより  
高めめの数値となることがあった。(新設排水路への切替の影響)

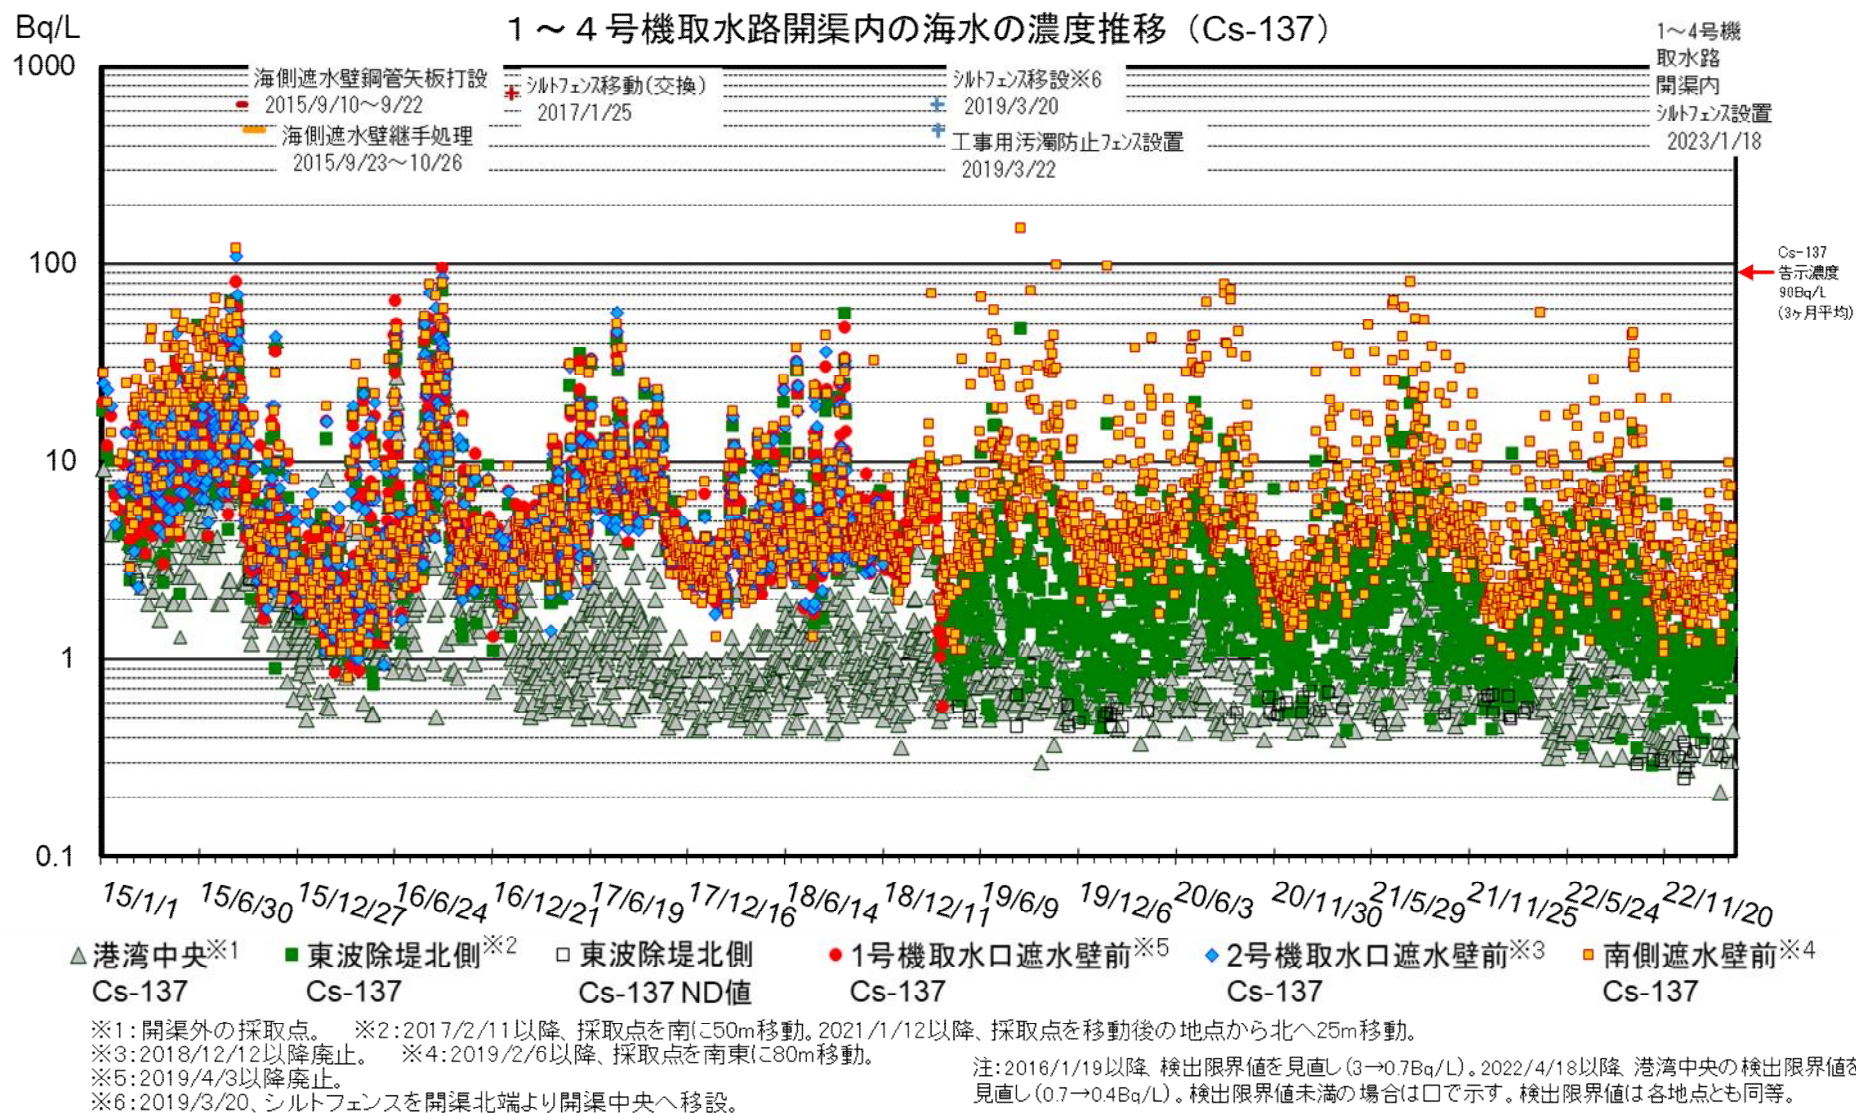
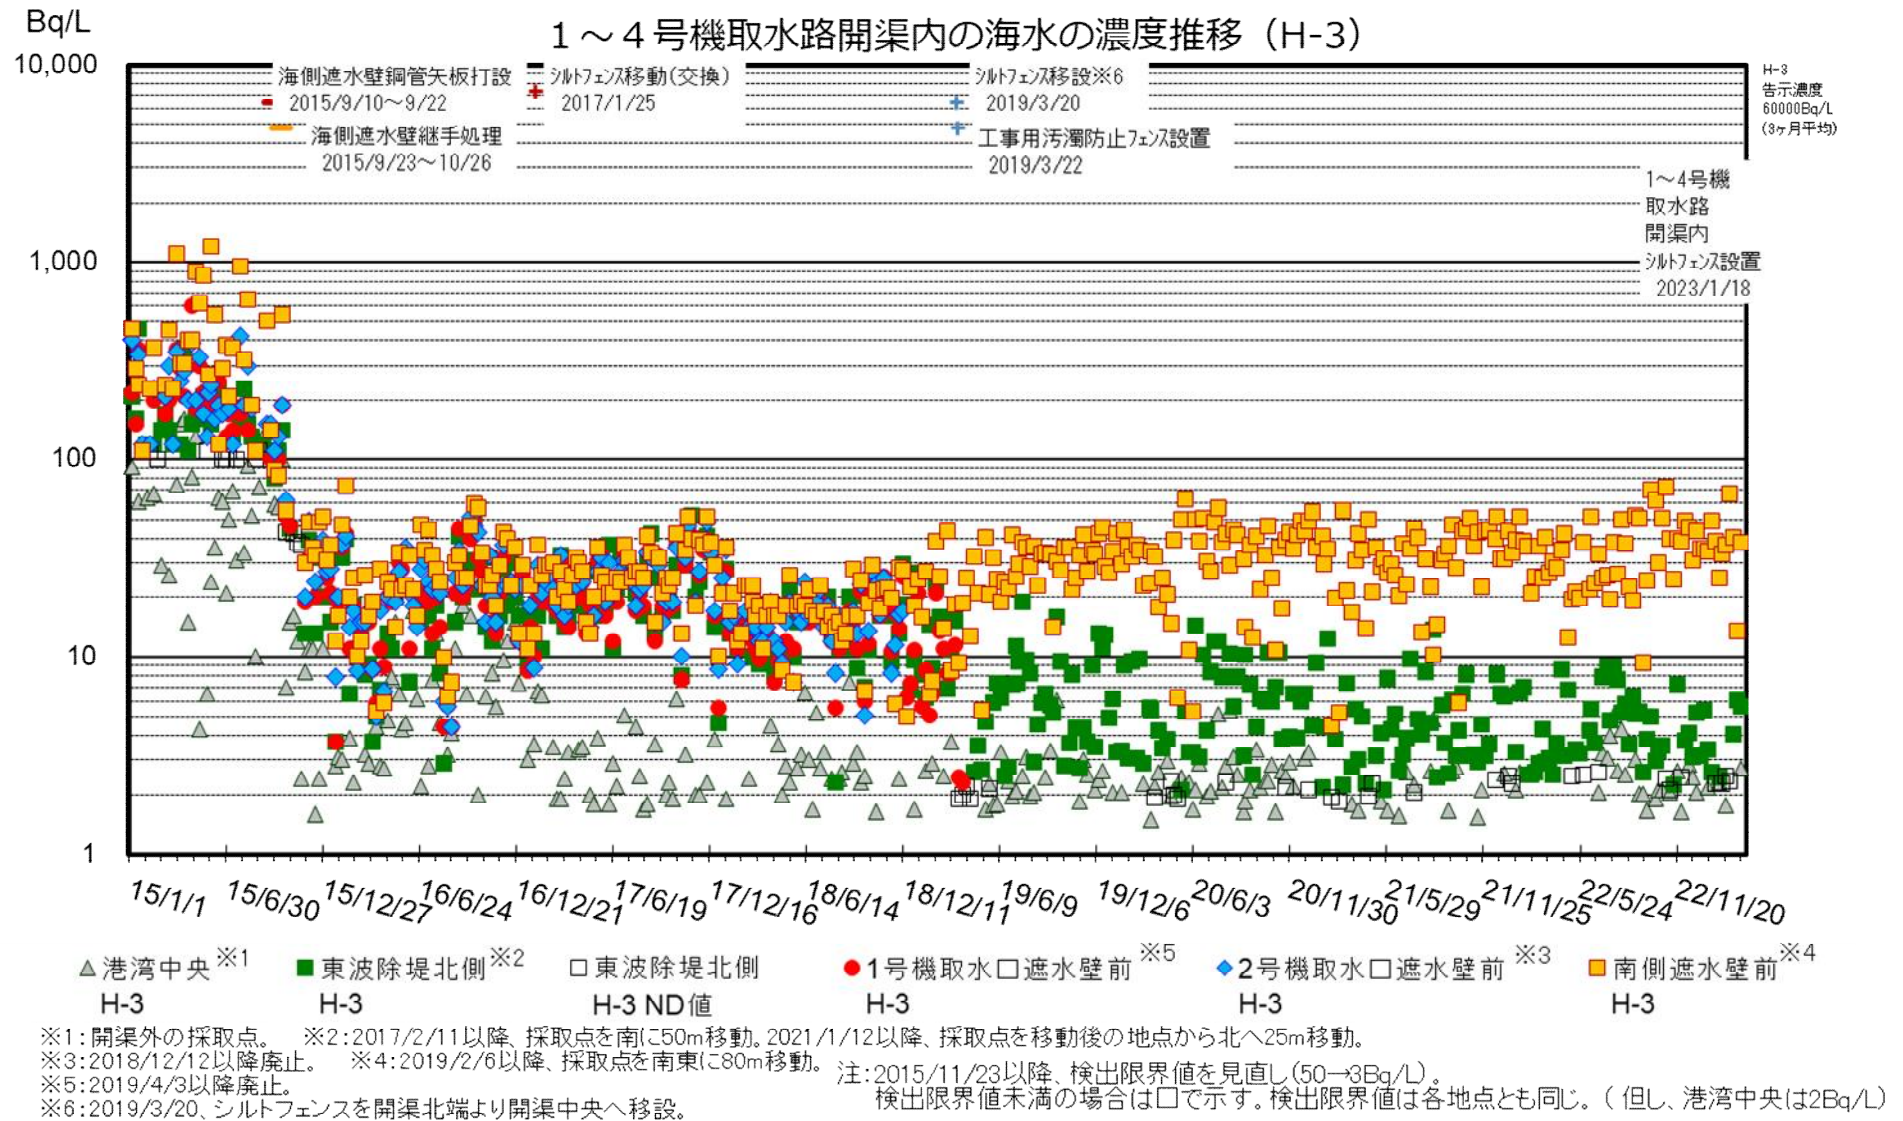
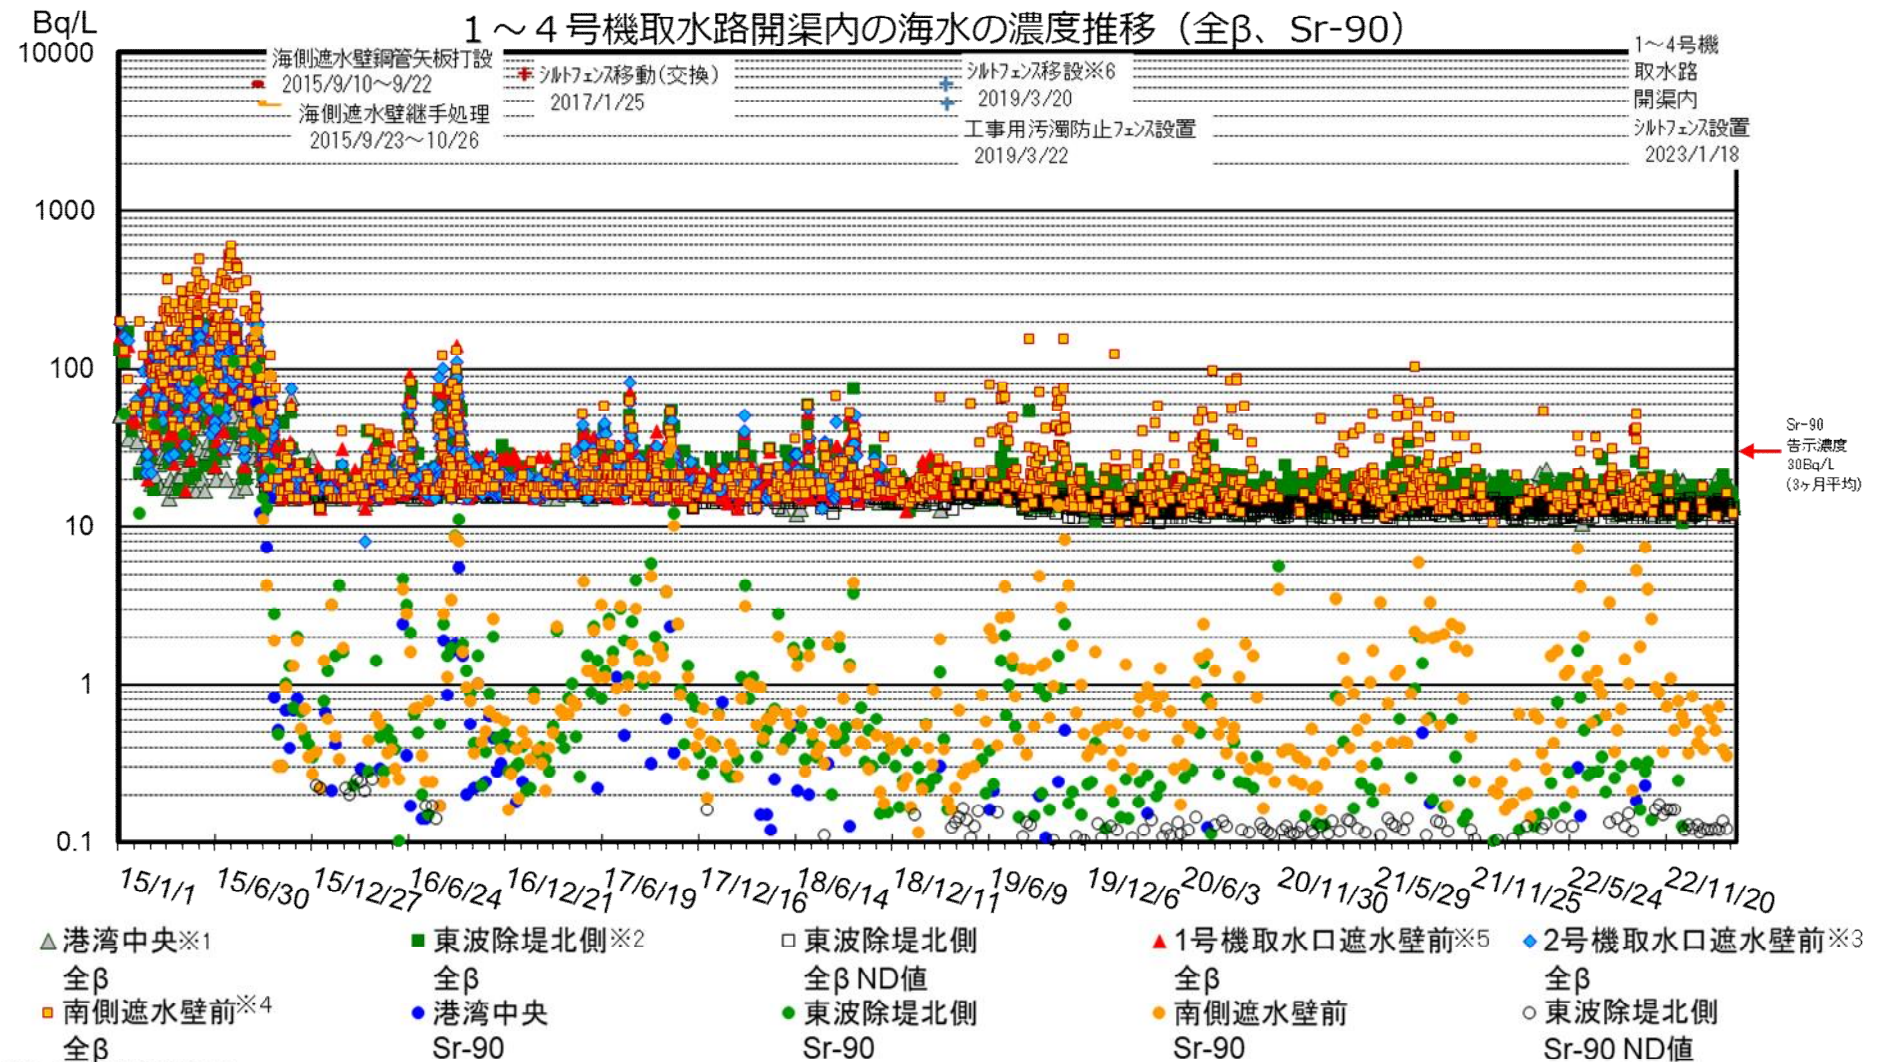
- 告示濃度未満で推移しており、降雨時に一時的なCs-137濃度、Sr-90濃度の上昇が見られるが、長期的には低下傾向が見られる。
- 海側遮水壁鋼管矢板打設・継手処理の完了後、濃度の低下が見られる。
- メガフロート関連工事によりシルトフェンスを開渠中央へ移設した2019.3.20以降、Cs-137濃度について、南側遮水壁前が高め、東波除堤北側が低めで推移している。
